# Bureau enquêtes accidents pour la sécurité de l'aéronautique d'État

## Rapport d'enquête de sécurité

T-2022-01-A

24 janvier 2022  
Hélistation ministérielle d'Azur (Landes)  
EC120 B - NHE Calliopé  
Armée de Terre

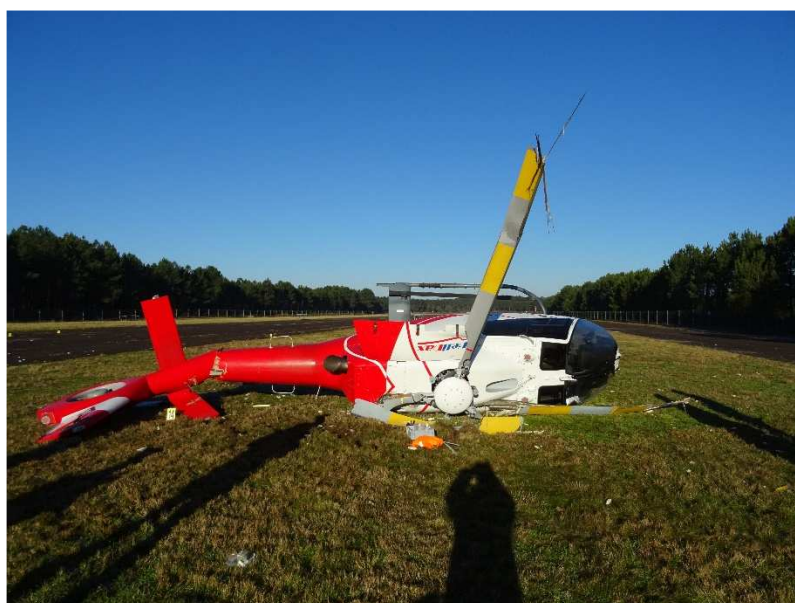
L'hélicoptère repose sur son flanc droit. La poutre de queue et la transmission arrière sont cassées. Les pales du rotor principal sont disloquées. La béquille est séparée de la poutre de queue. Le plan fixe horizontal droit est cassé. L'extrémité arrière droite du patin droit est tordue. Au moment des constatations, la commande de lacet est intègre et toujours en capacité de transmettre les ordres du palonnier au rotor anticouple (RAC).

Figure 2 : vue générale de l'hélicoptère

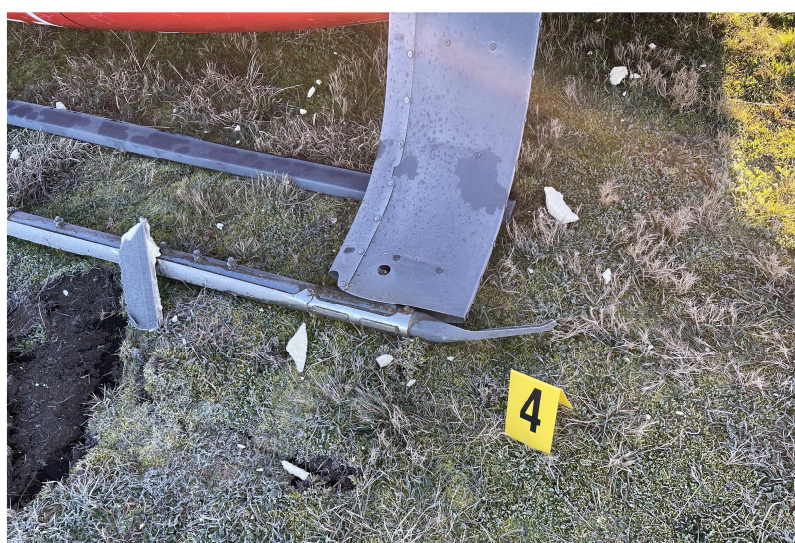
Figure 3 : patin droit tordu

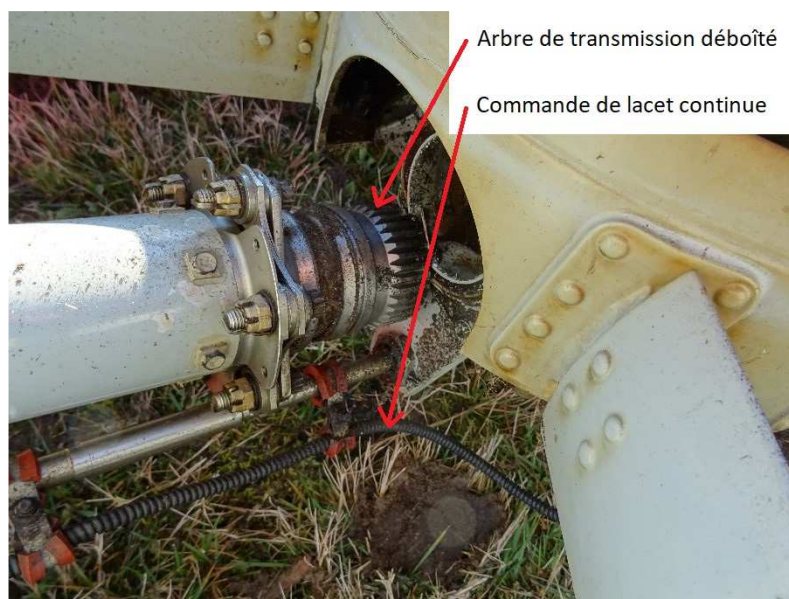
Figure 4 : commande de lacet continue

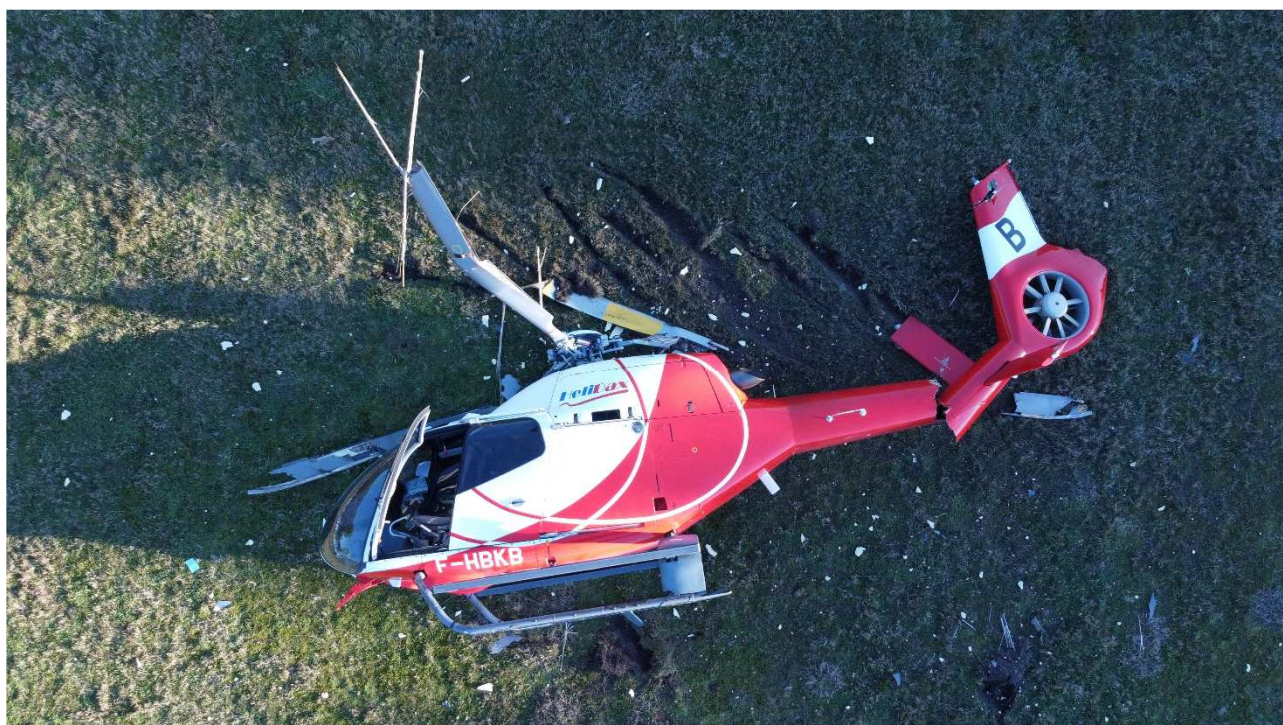
La zone de l'accident est jonchée de débris provenant pour la plupart des pales du rotor principal. Certains de ces débris ont été projetés sur la piste revêtue. Les masselottes d'équilibrage du rotor principal ont été retrouvées dans la forêt au nord de l'enceinte de l'hélistation, à plus d'une centaine de mètres. La terre de la zone de l'accident est marquée en plusieurs endroits :

- des stries parallèles apparaissent près du rotor principal et semblent avoir été causées par les pales ;
- un trou est présent sous les patins de l'hélicoptère ;
- un autre trou, plus petit, est visible à l'aplomb de la béquille de queue.

Figure 5 : vue aérienne de la zone de l'accident

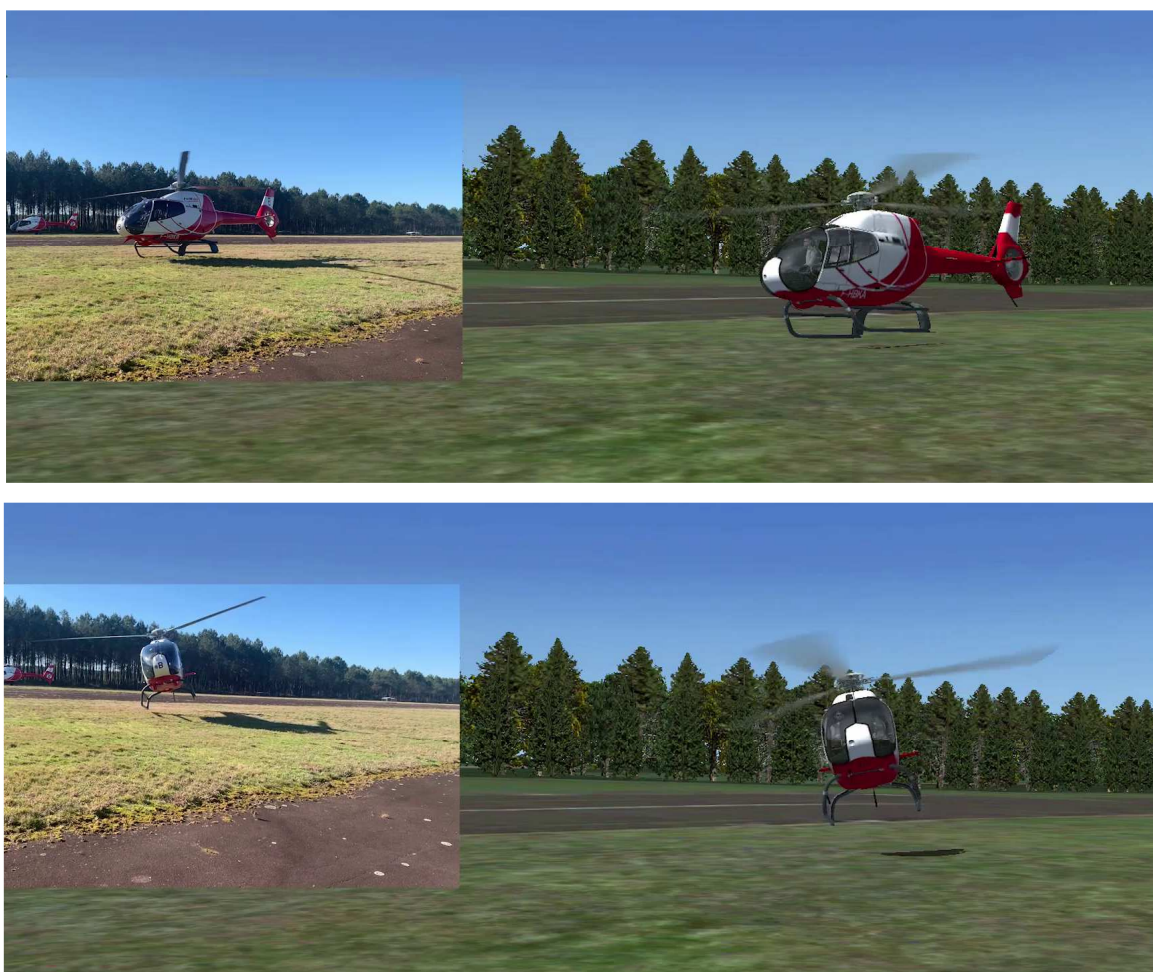
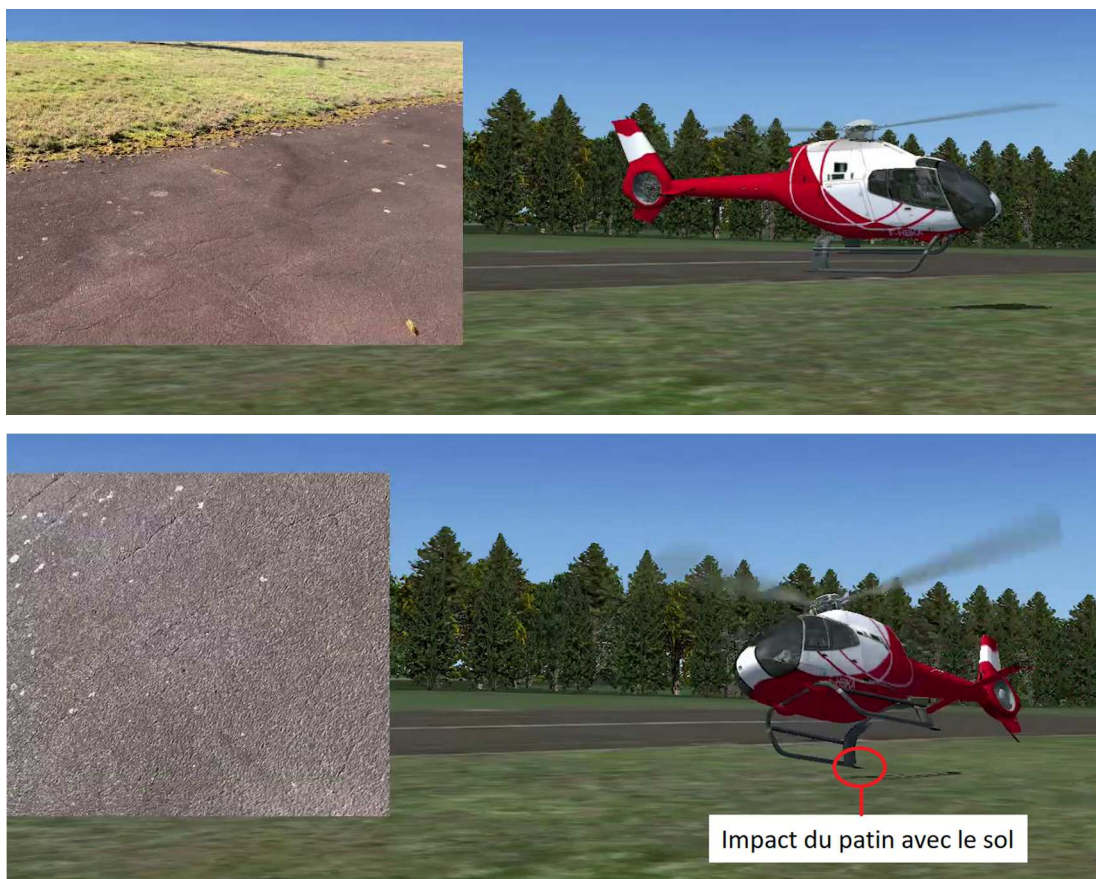
Afin de servir de support à l'analyse, DGA EP/RESEDA a réalisé une reconstitution de la partie manquante de la vidéo correspondant à la fin de l'évènement grâce aux données d'attitude du « Brite Saver ». Ainsi, une maquette numérique d'EC120 a été animée selon ces données. On y voit que le premier impact avec le sol se produit avec l'extrémité arrière du patin droit, puis que l'hélicoptère tourne autour de ce point de pivot et se couche.

Figure 7 : reconstitution de l'évènement dans l'ordre chronologique

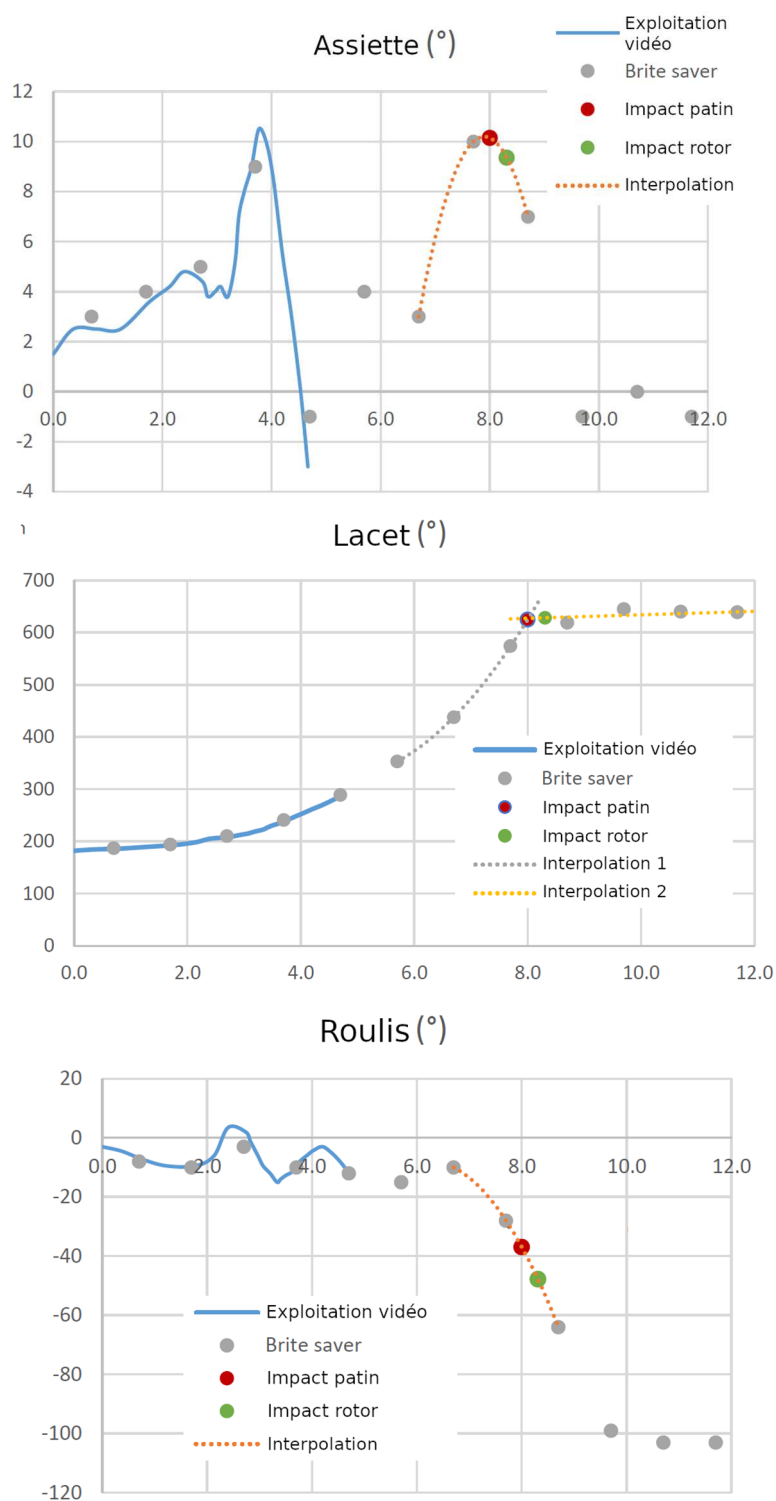
Figure 8 : courbes d'assiette, lacet et roulis réalisées par Airbus Helicopters

La courbe du lacet montre un changement brutal de pente à 8,01 s, correspondant au contact du patin avec le sol. L'impact du rotor principal avec le sol se produit à 8,31 s.

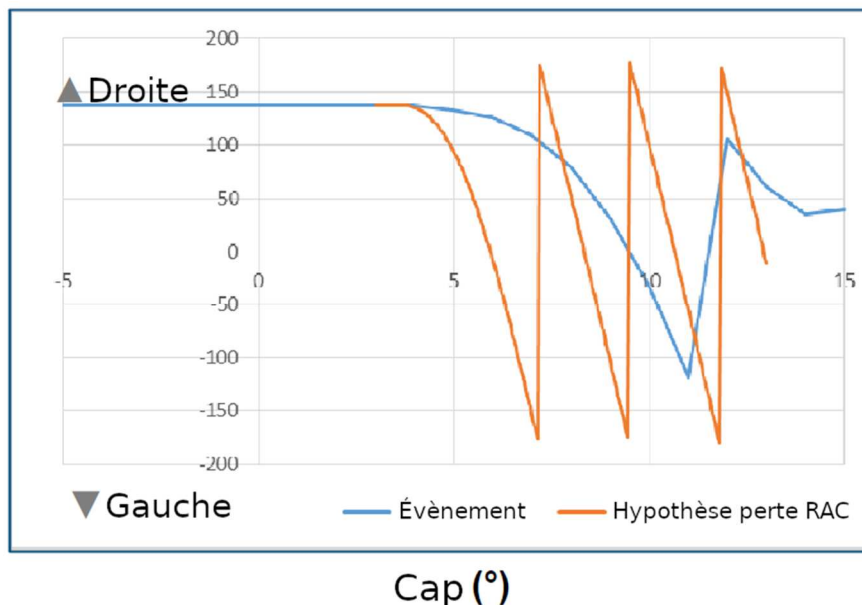
Afin de confirmer qu'une perte de puissance du RAC ne s'est pas produite lors de l'évènement, une simulation de l'évolution du cap en fonction du temps a été réalisée en introduisant une vitesse de rotation nulle du RAC. On constate alors que si le RAC ne fournissait plus aucune puissance, comme ce serait le cas si la transmission arrière était rompue, le mouvement de lacet de l'hélicoptère serait bien plus rapide que celui observé lors de l'évènement.

Figure 9 : évolution du cap en fonction du temps (évènement vs simulation d'une perte de puissance du RAC)

**L'hypothèse d'une perte de puissance du RAC est rejetée.**

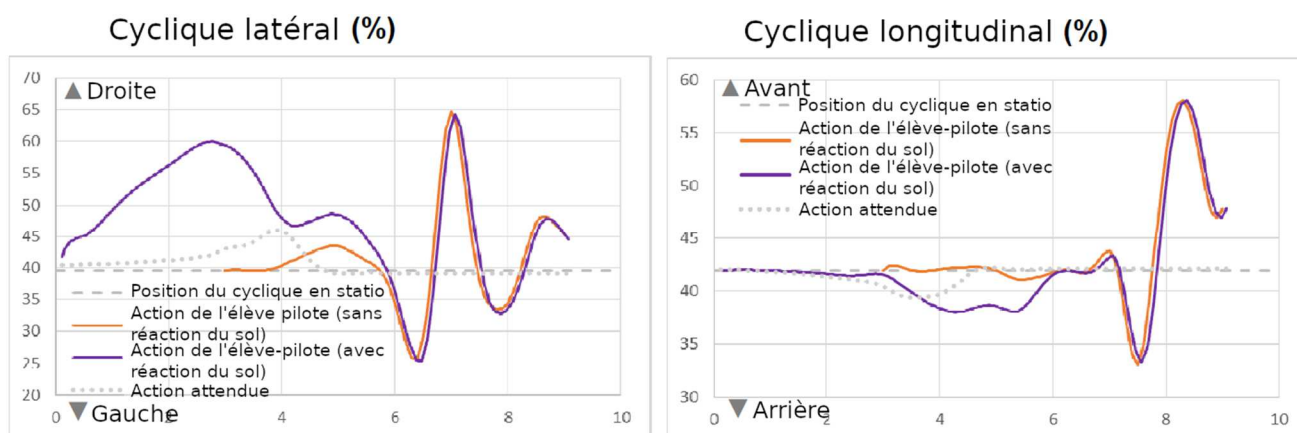
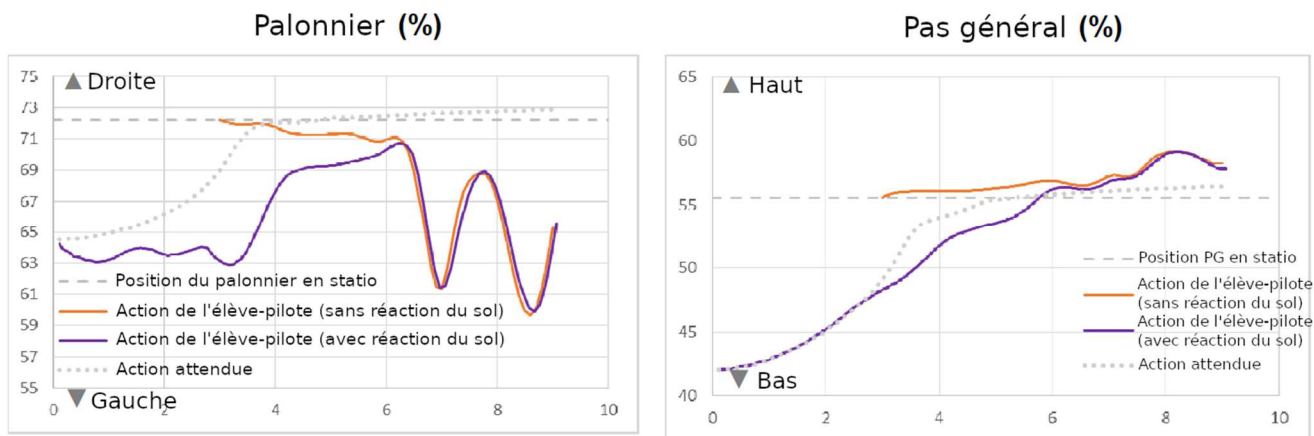
Figure 10 : actions effectuées lors de l'évènement (simulation) vs actions requises

Pour cette mise en stationnaire dans l'effet de sol sans moniteur, on observe que :
