# Bureau enquêtes accidents pour la sécurité de l'aéronautique d'État

## Rapport d'enquête de sécurité

A-2022-07-1

Date de l'évènement	4 mai 2022
Lieu	Salon-de-Provence (Bouches-du-Rhône)
Type d'appareil	Extra 330 SC
Organisme	Armée de l'Air et de l'Espace

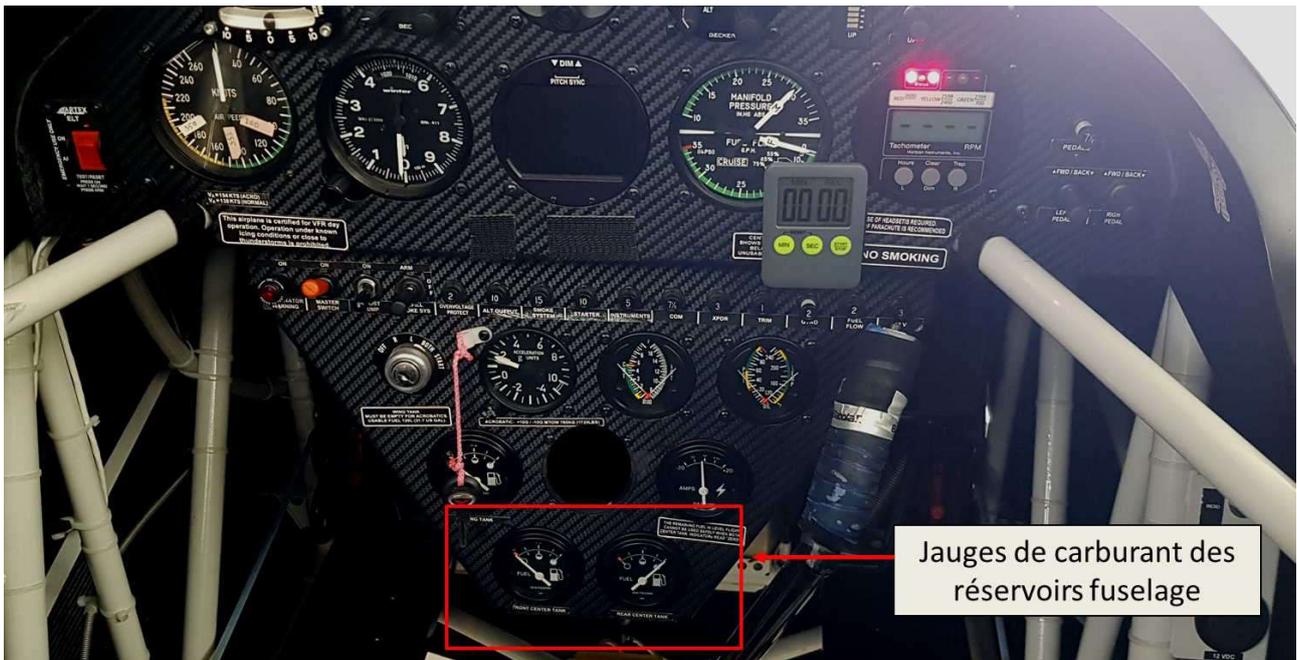
Figure 4 : cockpit de l'Extra 330

De plus, il n'existe pas de voyant d'alarme avertissant le pilote d'un niveau critique de carburant afin que ce dernier soit prévenu de la nécessité d'écourter le vol.

**L'ergonomie de l'aéronef (position des jauges carburant et absence de voyant d'alarme) n'a pas facilité la détection d'un manque de carburant avant la panne en vol.**
