# Bureau enquêtes accidents pour la sécurité de l'aéronautique d'État

## Rapport réduit d'enquête de sécurité

R-2023-16-I

Date de l'évènement	16 octobre 2023
Lieu	Rion des Landes (Landes)
Type d'appareil	DR 400/155CDI
Organisme	Centre International de Formation Hélicoptère

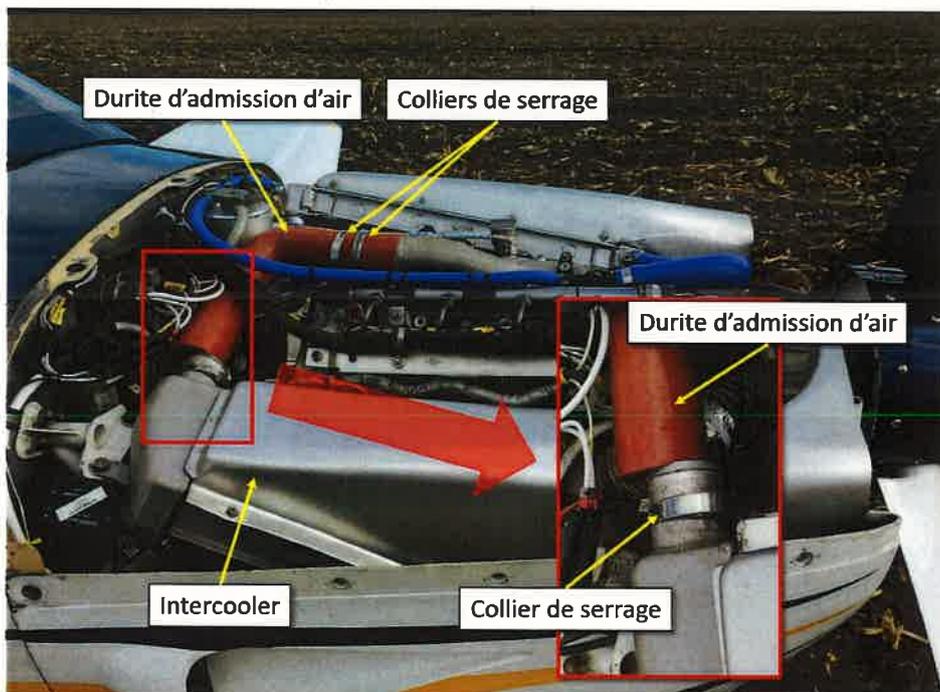
L'analyse du carburant utilisé atteste de sa conformité et de l'absence de pollution. L'analyse des données enregistrées par les FADEC<sup>4</sup> ne révèle aucune anomalie. L'inspection visuelle du moteur met en évidence que la durite d'admission d'air, devant normalement être connectée à l'intercooler<sup>5</sup> droit, est désengagée de son logement. De plus, les 3 colliers de serrage devant garantir la fixation de la durite à ses deux extrémités sont desserrés.

Figure 1 : désengagement de la durite d'admission d'air

- l'absence de serrage des colliers a conduit au désengagement de la durite sous l'effet de la pression d'air et des vibrations du moteur ;
- ce désengagement a causé la perte de puissance observée.

L'analyse des colliers révèle que ceux-ci sont fonctionnels et qu'ils ne peuvent pas se desserrer spontanément. Depuis la dernière opération de maintenance et en dehors des vols, l'appareil a séjourné dans un hangar fermé situé sur la base école de Dax. L'hypothèse d'une malveillance paraît donc improbable.

La cause de l'évènement est le non-serrage des colliers de maintien de la durite d'admission d'air du moteur, probablement lié à une erreur de vérification lors de la dernière maintenance périodique.
