# Bureau enquêtes accidents pour la sécurité de l'aéronautique d'État

## Rapport d'enquête de sécurité

T-2023-03-I

Date de l'évènement	29 mars 2023
Lieu	Dax (Landes)
Type d'appareil	EC120 B Calliope
Organisme	Armée de Terre

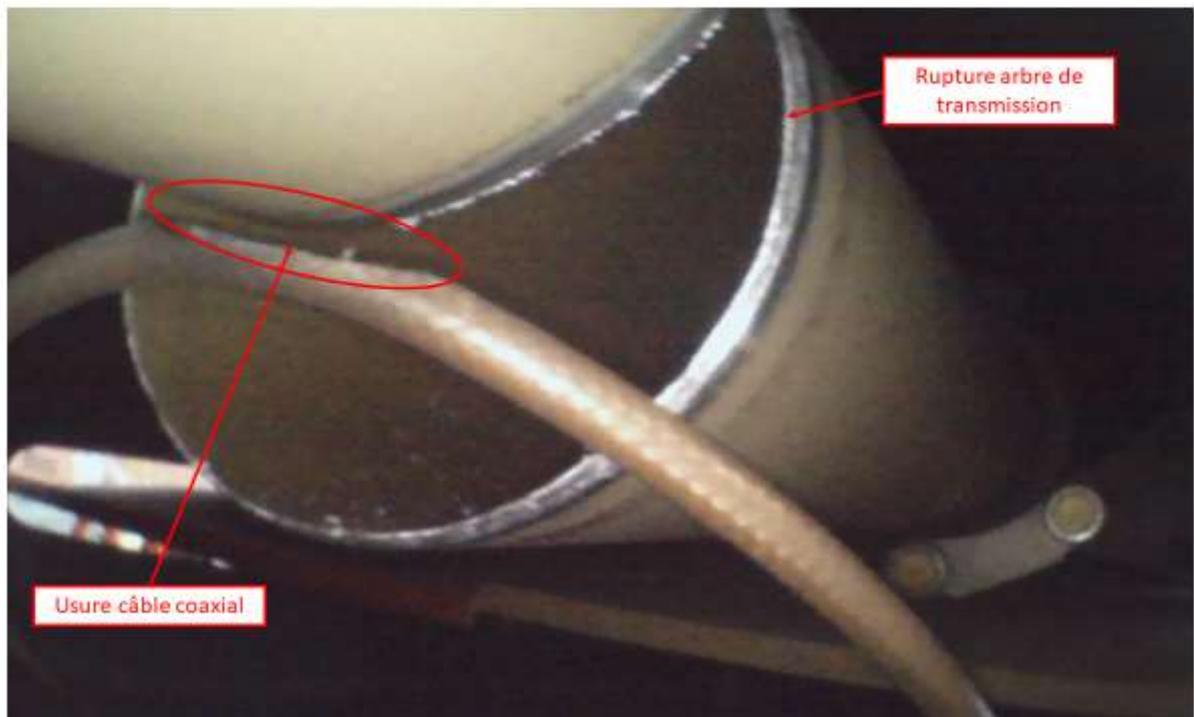
Figure 2 : Rupture de l'arbre de transmission

Quatre secondes plus tard, alors que le couple est à 73,1 %, les tours rotor augmentent de 401,5 tr/min vers 406 puis 410 tr/min. Cette accélération du régime des tours rotor, alors que le couple est stable, correspond au moment où la rupture de l'arbre de transmission a lieu.

**La rupture de l'arbre de transmission n'est pas due à un dysfonctionnement mécanique du moteur ni à un dépassement de limitation. Elle intervient seulement quatre secondes après la levée des patins.**

L'arbre de transmission est sectionné en deux parties longues respectivement de 65 cm et 267 cm. Aucune autre déformation ou trace de choc n'est constatée sur l'arbre. Quelques marques sur la peinture sont visibles sur le morceau d'arbre le plus court mais elles sont probablement apparues après la rupture lorsque la rotation du morceau court était en train de se stopper.

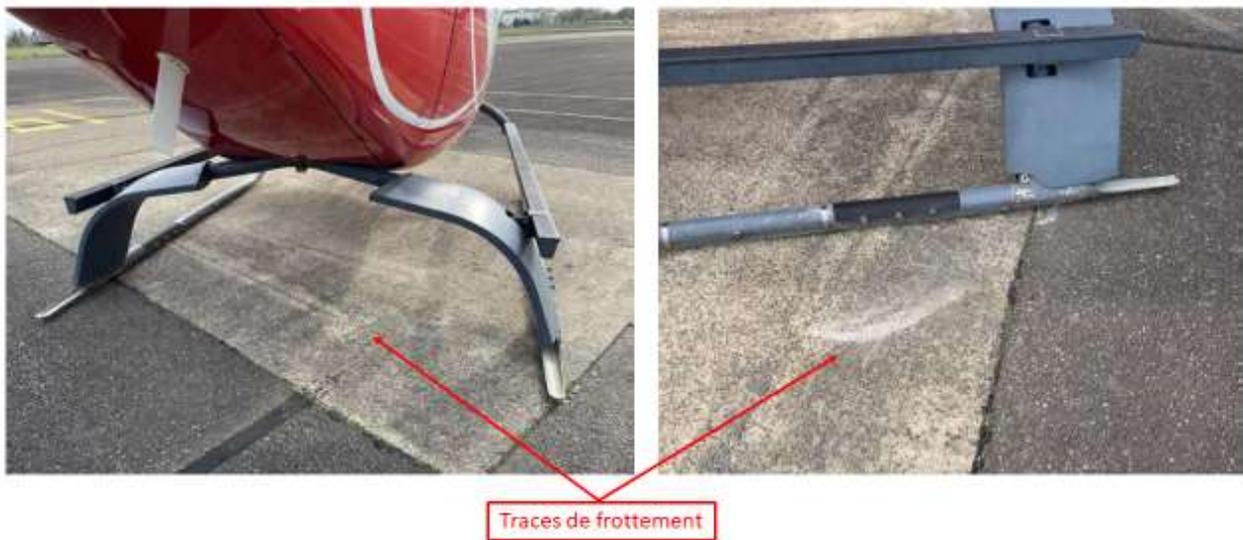
Figure 3 : Traces au sol

L'hélicoptère est posé en travers du plot avec une orientation au cap 227° décalé de 116° du cap initial de stationnaire.

Des traces de frottement des patins sont visibles sur le revêtement en béton du plot.

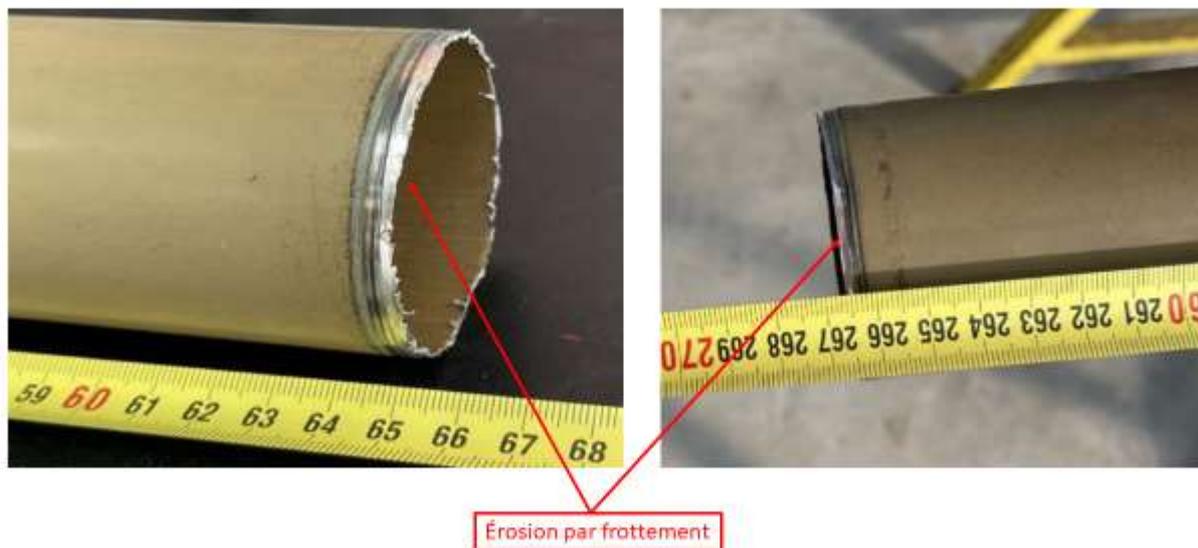
Figure 4 : Érosion de l'arbre

La zone de rupture est très nette et présente sur chaque partie des traces d'érosion par frottement d'une largeur de cinq millimètres.

**Le frottement du câble coaxial de l'antenne IFF avec l'arbre de transmission de l'hélice est à l'origine de la rupture de ce dernier.**

Les transferts de matière confirment que l'arbre de transmission s'est rompu par contact avec le câble coaxial. Au niveau de la rupture, l'arbre est usé sur la quasi-totalité de son épaisseur. La rupture statique<sup>19</sup> finale sur la section restante, qui ne mesure plus qu'une centaine de microns environ, confirme que l'usure est le phénomène ayant conduit à la rupture de l'arbre.

**L'arbre de transmission s'est rompu au contact du câble coaxial par un phénomène d'usure. Les essais de mise en rotation de l'arbre de transmission en contact avec le câble montrent qu'il faut au minimum 300 h de fonctionnement pour provoquer la rupture.**

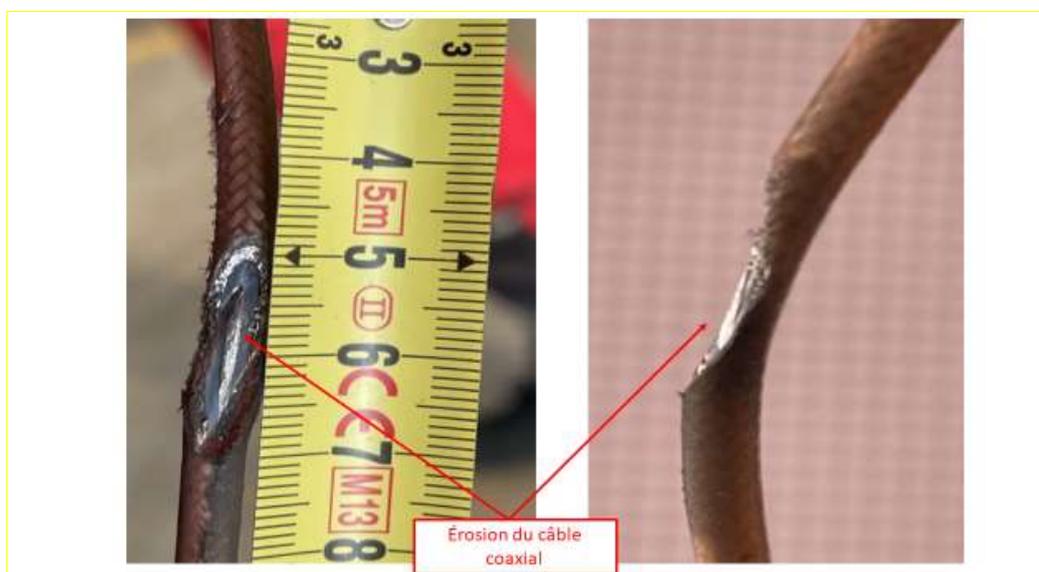
Figure 5 : Érosion du câble coaxial

Le câble coaxial de l'antenne transpondeur présente, quant à lui, une trace d'érosion importante allant jusqu'à l'âme du câble sur une largeur de deux centimètres.

La forme en arrondi de cette marque confirme qu'elle est bien la conséquence d'un frottement avec l'arbre de transmission.

L'examen de l'aéronef met en évidence que le câble coaxial de l'antenne IFF n'est maintenu sur la structure que par un seul et unique collier et sans séparateur permettant d'assurer un écart conforme avec les autres câbles. Ce montage n'est pas conforme aux prescriptions du MTC 20-80-20-419<sup>20</sup> qui demandent de placer un séparateur et de fixer la sur-longueur du câble. Ce maintien insuffisant a permis au câble, par sa longueur excessive, d'adopter un cheminement inadapté et d'entrer en contact avec l'arbre de transmission arrière de l'hélicoptère.

**La fixation non conforme du câble coaxial, combinée à sa longueur importante, est à l'origine de l'interférence avec l'arbre de transmission.**
