Bureau enquêtes accidents pour la sécurité de l'aéronautique d'État

Rapport d'enquête de sécurité

G-2023-21-I

Date de l'évènement	19 décembre 2023
Lieu	Verneuil-sur-Seine (Yvelines)
Type d'appareil	EC145
Organisme	Gendarmerie nationale

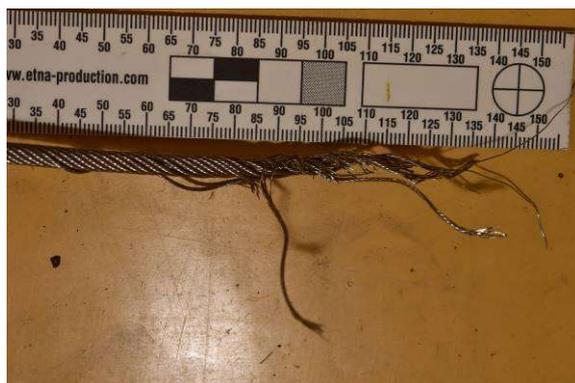
Le câble du treuil est sectionné et le déflecteur de câble du patin droit présente sur sa face interne des marques de frottement.

Figure 7 : câble sectionné

Le câble se rompt au contact du déflecteur droit et principalement de son écrou arrière. La rupture a lieu juste après que les pompiers hélitreuillés ont été dans l'eau.

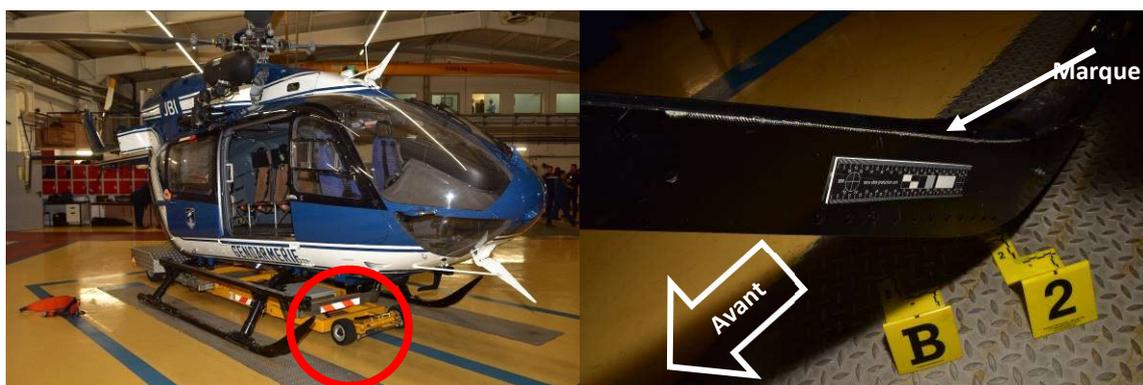
Figure 8 : déflecteur endommagé (intérieur du patin droit)

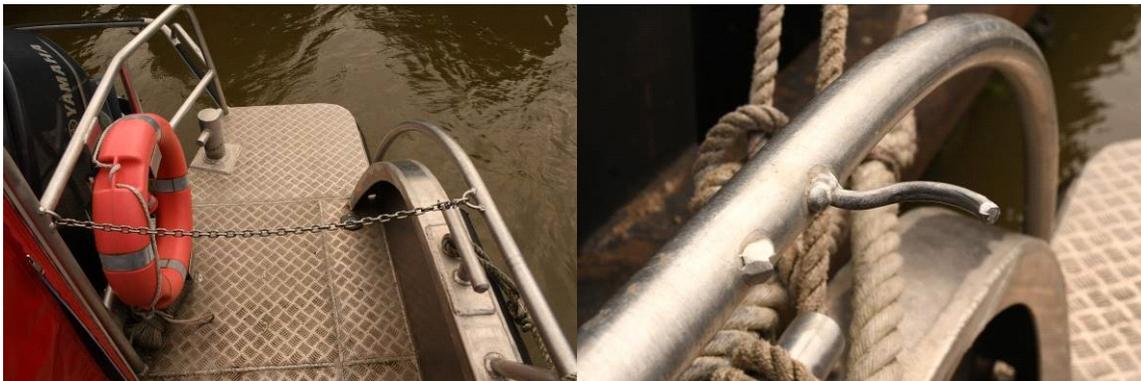
L'embarcation est endommagée par les victimes lors de leur déplacement subi dans la coursive tribord. L'impact arrache l'anneau de maintien de la chaîne tribord et vrille l'échelle de poupe.

Figure 9 : à droite, l'anneau arraché
(la photo de gauche montre une chaîne maintenue en position par des anneaux en bon état)

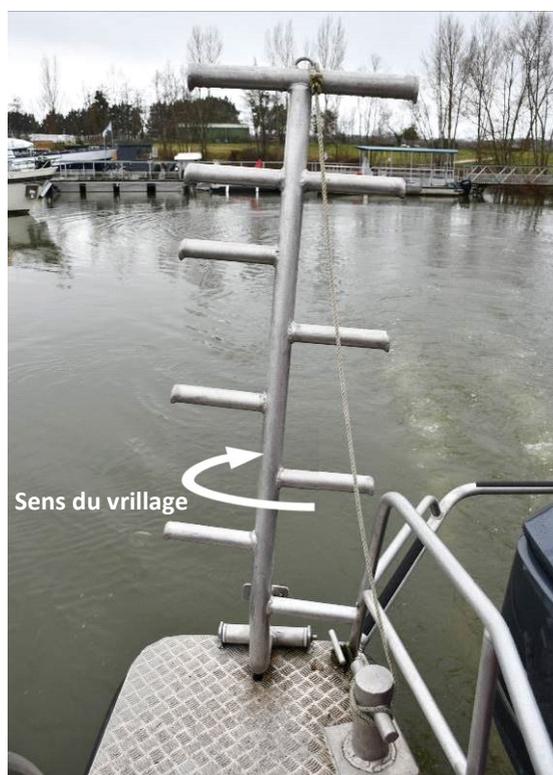
Figure 10 : échelle légèrement vrillée

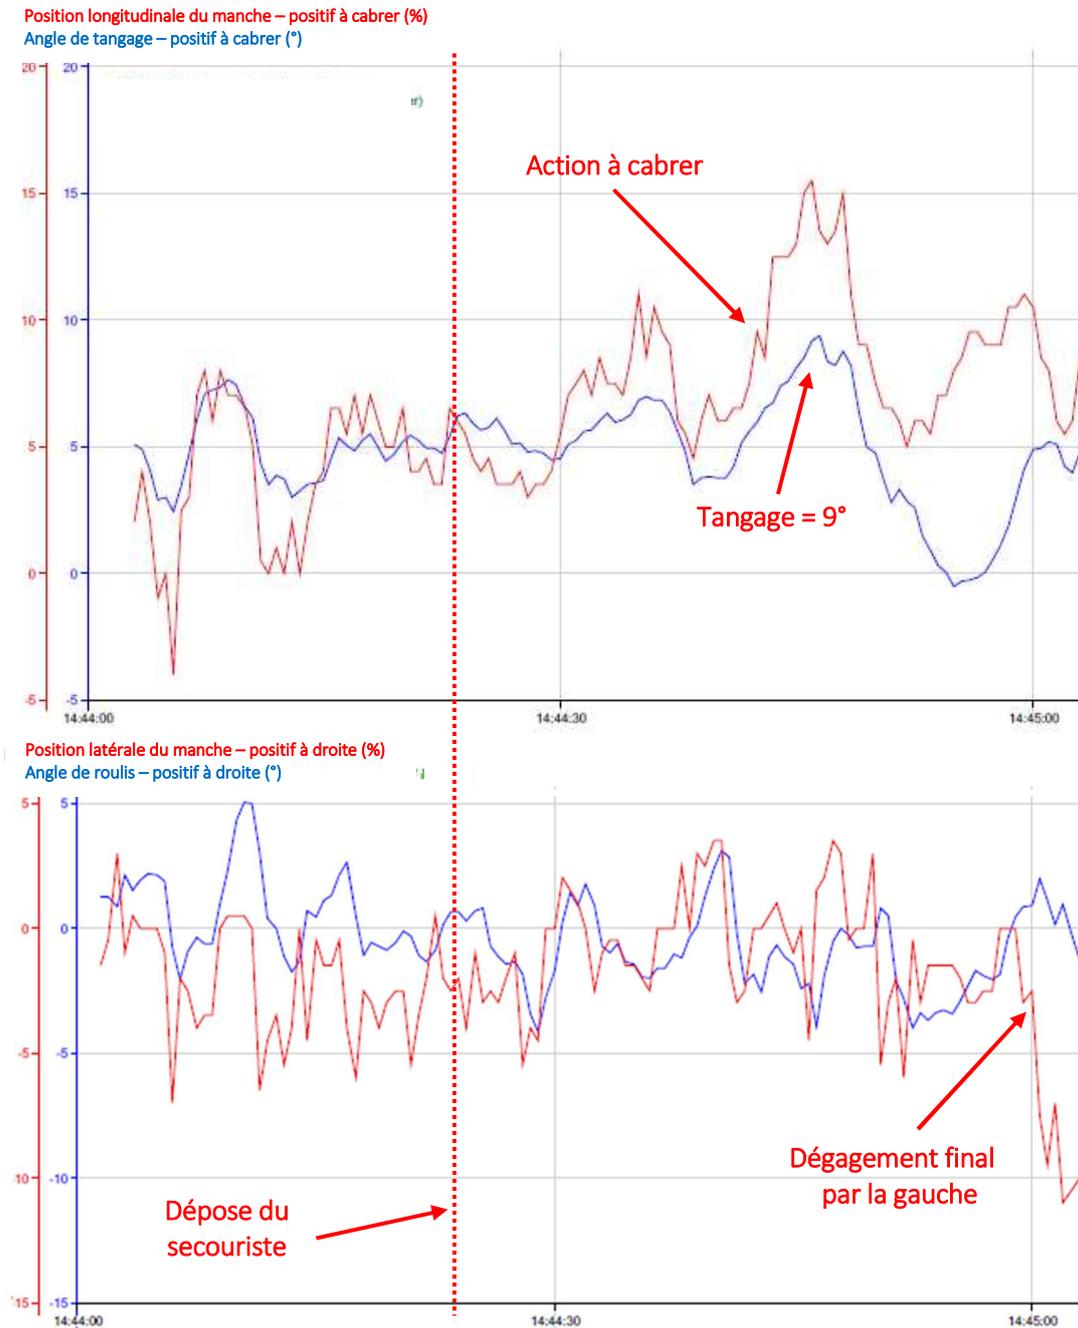
Figure 14 : positions longitudinale et latérale du manche et attitudes de l'hélicoptère

Pendant les premières secondes du treuillage, les mouvements du cyclique sont plutôt réduits autour d'une position d'équilibre. A partir de 14 h 44'29'', les mouvements sont plus importants et sans position d'équilibre déterminée. A 14 h 44'43'', une action à cabrer significative est commandée (l'EC145 atteint 9° de tangage à 14 h 44'46''). Cette action provoque une réduction significative de la vitesse sol, de l'ordre de 6 kt soit 3 m/s (page 4 de la Figure 13) : l'hélicoptère recule alors par rapport au bateau.

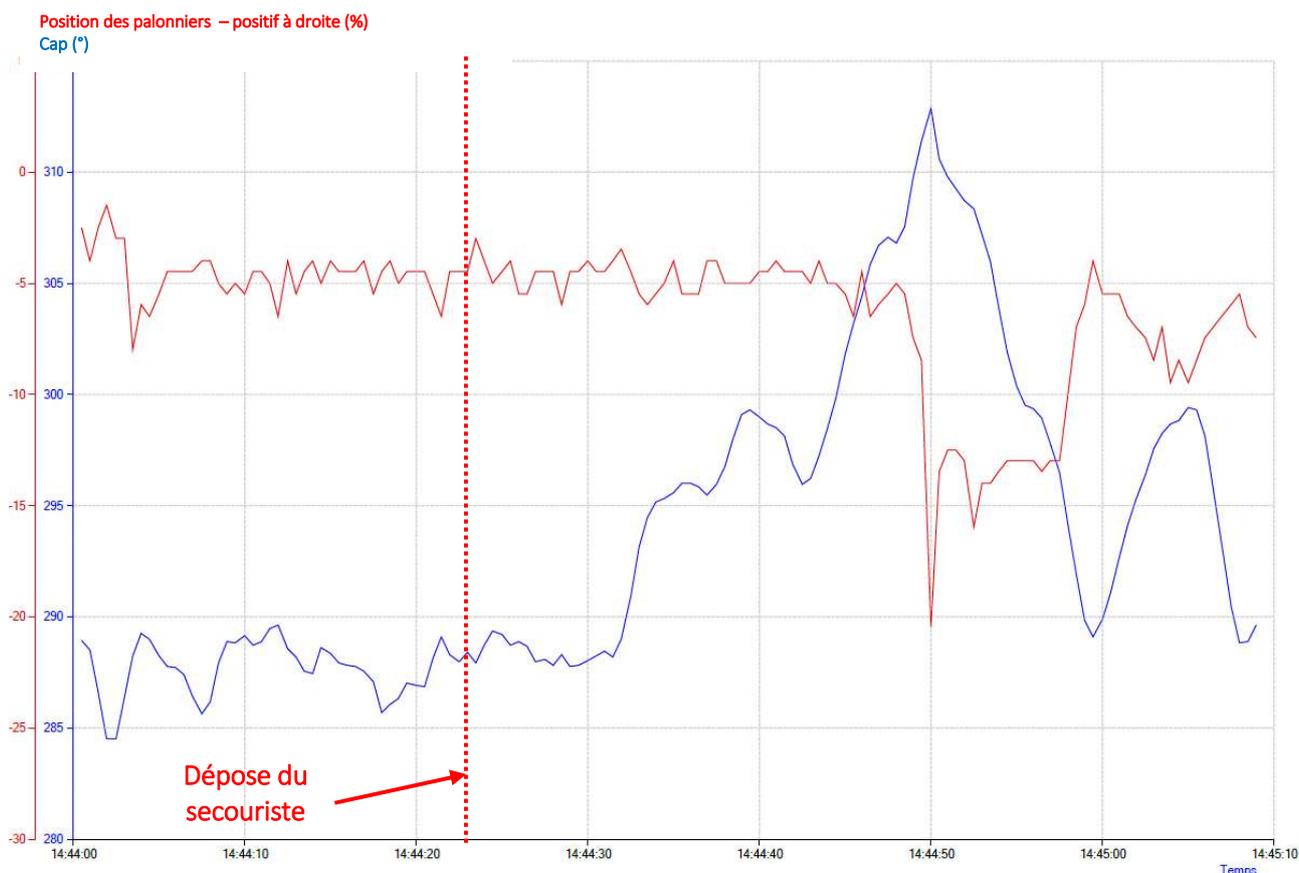
Figure 15 : positions des palonniers et cap de l'hélicoptère

Pendant les premières secondes de treuillage, le cap est maintenu autour de 288°. À partir de 14 h 44'32'', le cap augmente significativement (de 10° en 15 s) sans action aux palonniers pour contrer cette tendance. Après l'action à cabrer de 14 h 44'43'', le cap de l'hélicoptère augmente encore de 10° pour devenir parallèle à celui du bateau (environ 315°). À 14 h 44'45'', les deux pompiers hélitreuillés encore sur le pont chutent sous l'effet de la tension du câble.

Quelques secondes après le début du treuillage, la dérive du cap et les actions aux commandes montrent une difficulté à tenir la verticalité et *in fine*, provoquent une réduction significative de la vitesse sol : l'hélicoptère recule par rapport au BRSI à une vitesse de l'ordre de 3 m/s
 22 s après la dépose du secouriste, les pompiers hélitreuillés chutent sous l'effet de la tension du câble.

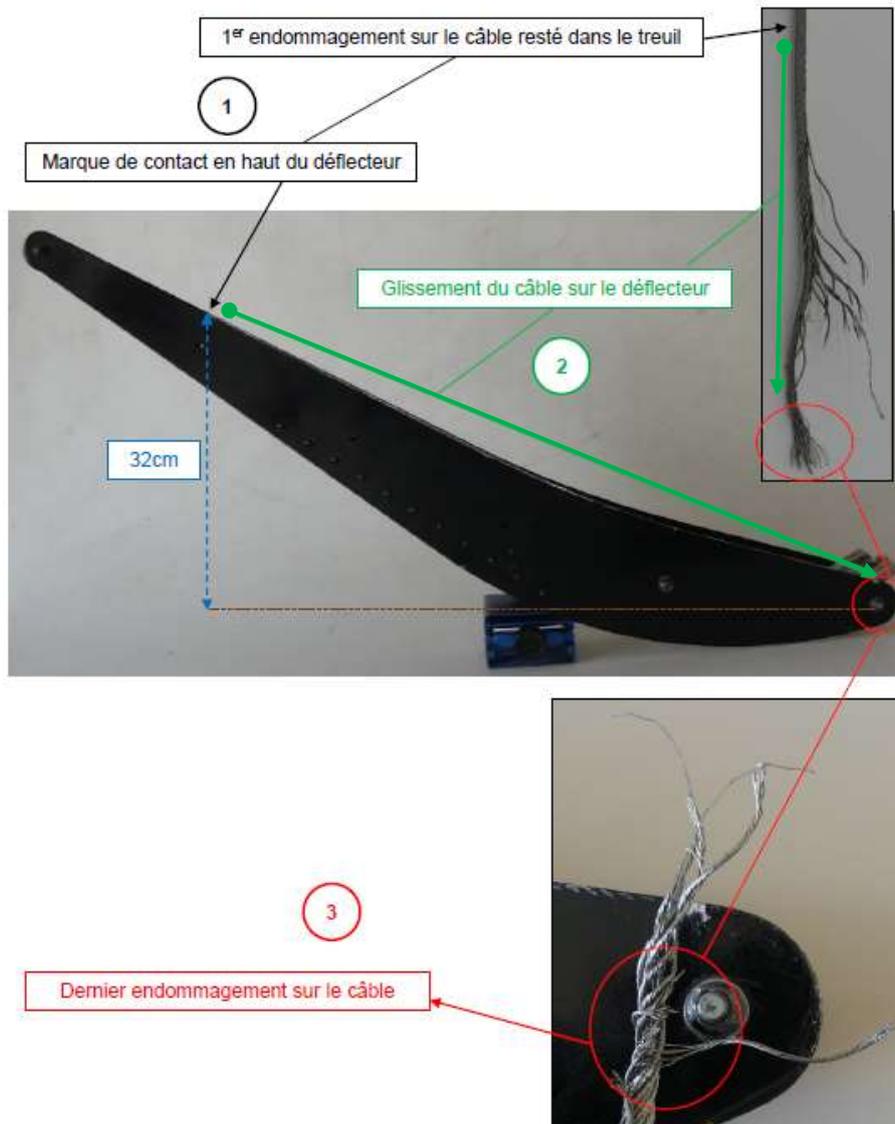
Figure 17 : cinématique des endommagements sur le câble et le déflecteur

La partie de câble tombée dans l'eau mesure 13,20 m.

Les analyses ont permis de montrer que les ruptures des torons du câble sont toutes de type statique dues à une contrainte dépassant la résistance mécanique du câble. Cette augmentation de la contrainte sur le câble est engendrée par les contacts avec le déflecteur et avec son écrou arrière. Le câble se détériore au contact de ce dernier car la contrainte augmente avec l'angle créé par le câble. Le câble se rompt peu après que les pompiers hélitreuillés soient tombés dans l'eau car cela ajoute une contrainte supplémentaire.

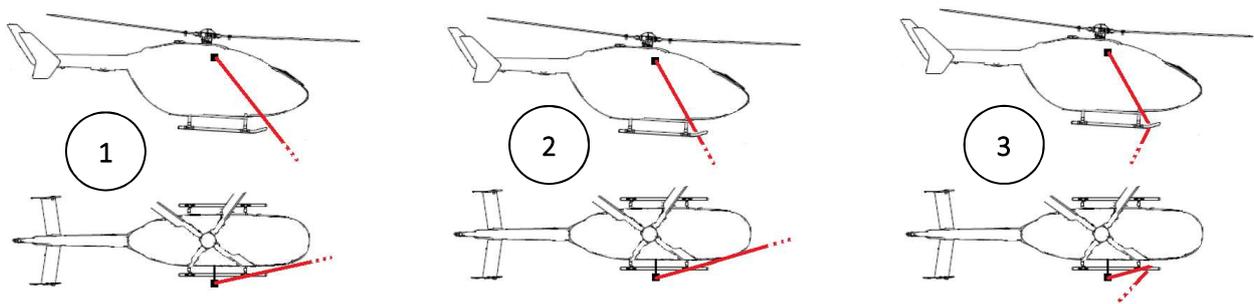
Figure 18 : illustrations du déplacement du câble

Suite à la perte de verticalité, l'analyse du déplacement du câble montre que l'hélicoptère se retrouve à l'arrière et sur la droite du bateau : cela conduit le câble à passer au-dessus et à l'intérieur du déflecteur (repère 1 sur les illustrations ci-dessus). Lorsque l'hélicoptère reprend de la hauteur puis de la vitesse, l'inclinaison du câble diminue et vient frotter à l'intérieur du déflecteur (repère 2). Quand les hélicoptères arrivent dans l'eau, ils sont stoppés et l'hélicoptère les dépasse immédiatement (repère 3) : le câble se coince sur l'écrou arrière du déflecteur, se plie et rompt.

Les mouvements relatifs de l'hélicoptère (vers l'arrière et la droite du bateau) et des pompiers hélicoptères expliquent le passage du câble à l'intérieur du déflecteur droit et son glissement jusqu'à l'écrou arrière.

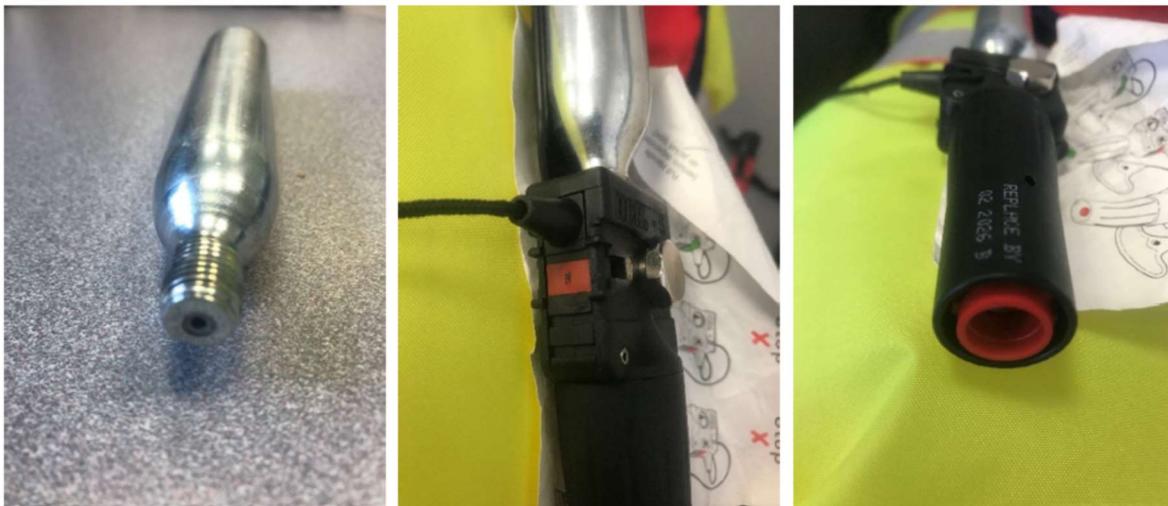
Figure 19 : bouteille CO₂, fusibles et capuchon

La bouteille CO₂ 33 g, qui sert à gonfler le gilet, est vissée et percutee. La présence d'un trou sur la tête de bouteille témoigne de la percussion.

Malgré ces éléments, la vessie est retrouvée conditionnée dans son enveloppe sans avoir été mise en pression ni par la percussion automatique ni par la percussion manuelle.

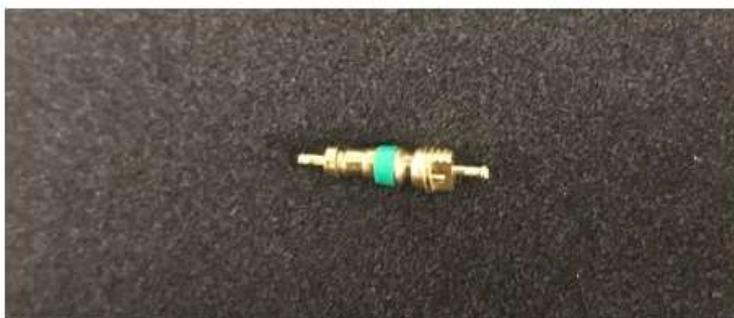
L'obus¹⁴ de la vessie, en laiton, présente un léger grippage dû à un phénomène d'oxydation mais le ressort reste efficace. Les dates de vérification inscrites sur la vessie montrent que cette dernière a plus de 20 ans.

Figure 20 : obus de la vessie

Plusieurs essais de percussion ont été menés dans le cadre de cette expertise pour vérifier le fonctionnement de l'obus. Ils montrent que le grippage de l'obus dans la valve de gonflement a empêché le gonflement de celle-ci.

Le gilet de sauvetage du secouriste ne se gonfle pas, malgré les percussions automatique et manuelle du système de gonflement, à cause du grippage de l'obus de sa valve.
