RAPPORT PUBLIC D'ENQUETE TECHNIQUE

BEAD-A-2003-006-I

Type : EPSILON

Immatriculation : F.SEYO

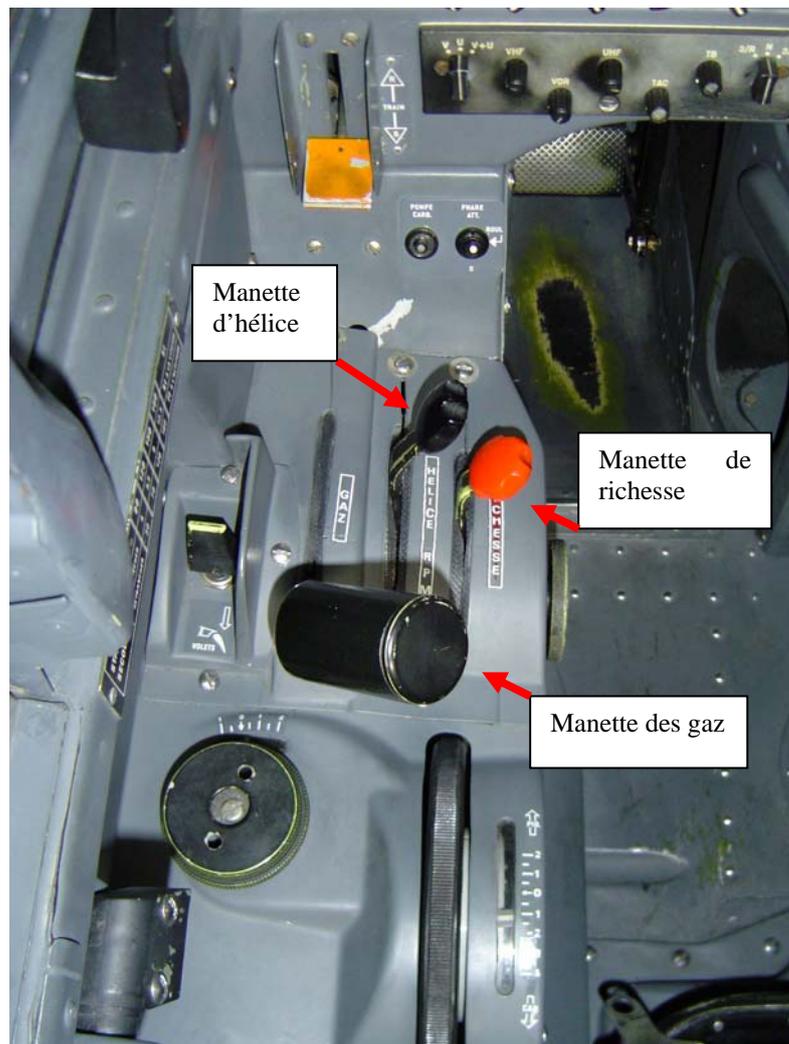
ajuster la vitesse de rotation du moteur en agissant sur la commande d'hélice pour passer d'une vitesse de 2700 tr/mn à 2500tr/mn. La proximité des différentes commandes permet qu'en agissant sur la manette des gaz ou sur la manette d'hélice, il accroche par inadvertance la commande de richesse située tout à côté.

Proximité des manettes d'hélice et de richesse.

L'hypothèse que l'appauvrissement du mélange résulte d'une action involontaire de l'élève est POSSIBLE.

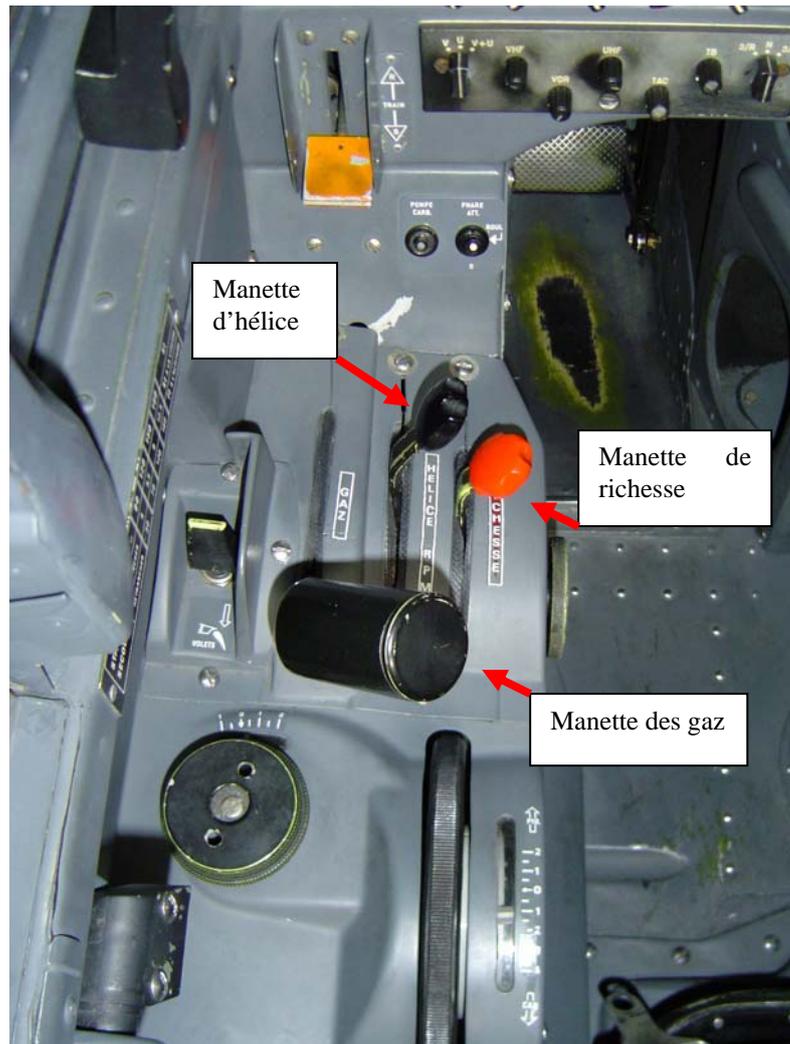
La manette d'hélice détermine la vitesse de rotation du moteur par action sur le pas de l'hélice (le moteur entraîne directement l'hélice). Au décollage la manette doit être placée vers l'avant sur la position plein petit pas qui donne une vitesse de rotation de 2700tr/mn. Une fois le palier atteint, on réduit les gaz en reculant la manette des gaz pour obtenir 850 mb et on recule la manette d'hélice pour obtenir une vitesse de 2500tr/mn.

La manette de richesse est utilisée pour doser le mélange air carburant. En effet avec l'altitude, la quantité d'air diminue, il convient donc de diminuer la quantité de carburant pour conserver un mélange équilibré. Ceci permet d'optimiser le rendement du moteur et par voie de conséquence augmenter l'autonomie. Au décollage, la manette est positionnée vers l'avant sur plein riche. En fonction de l'altitude, on recule la manette pour appauvrir le mélange. La position arrière permet d'étouffer le moteur pour l'arrêter. Le programme de formation des élèves prévoit qu'ils ne touchent jamais à la manette de richesse.

Vues des commandes du moteur
