Bureau enquêtes accidents Défense

RAPPORT PUBLIC D'ENQUETE TECHNIQUE

BEAD-A-2003-020-I

- Type : TB 30 Epsilon
- Immatriculation : N°17 - FSEUP

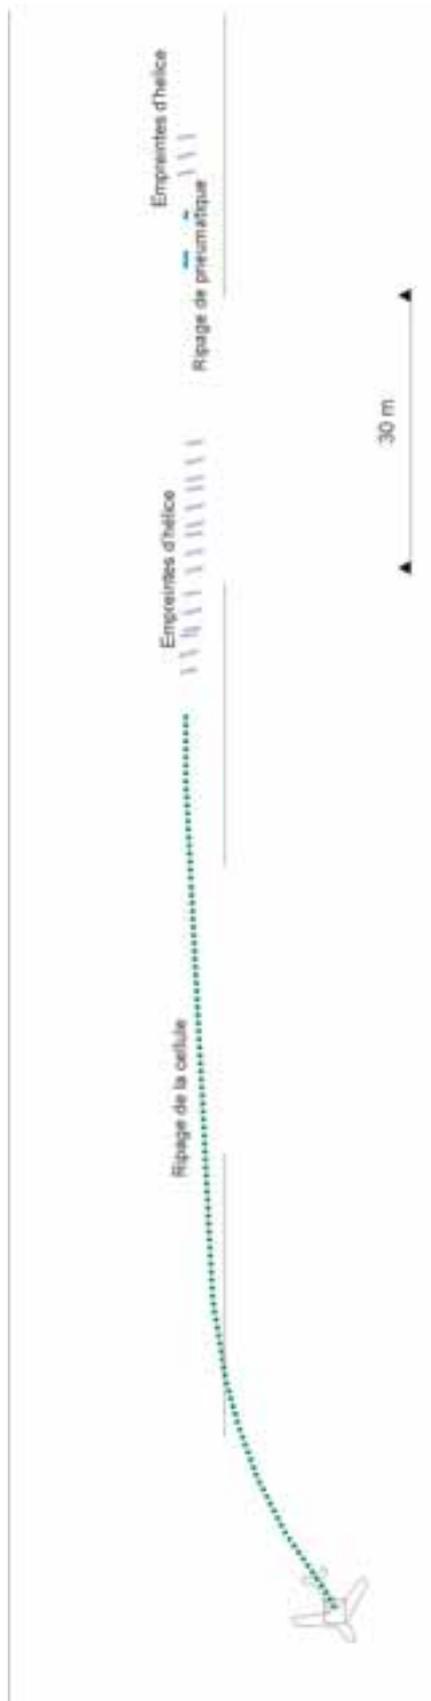
L'inspection de la piste d'atterrissage révèle deux séries de traces en profondeur de son revêtement, provoquées par le contact de l'hélice, séparées par des empreintes de ripages des pneumatiques. Ces marques se poursuivent par la trace de frottement de la cellule après que le train avant se soit effacé.

Traces relevées sur la piste

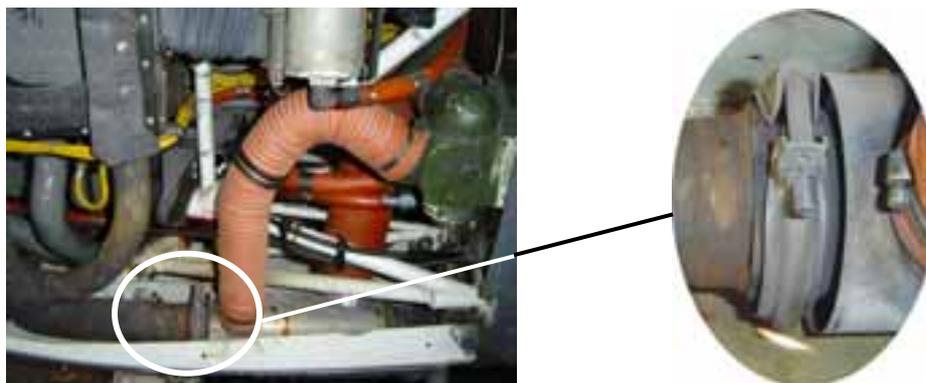
- une déformation de l'hélice consécutive à son heurt avec la piste,
- un desserrage du collier d'assemblage des collecteurs et du pot d'échappement gauche,

Collier d'assemblage

- des traces de suie d'échappement sur le tube gauche du berceau moteur et sur la portion fixe des capotages moteur au droit du collier desserré.

soit mis en place un pas de vérification de l'ensemble des liaisons relatives aux jonctions des différentes parties d'échappement.

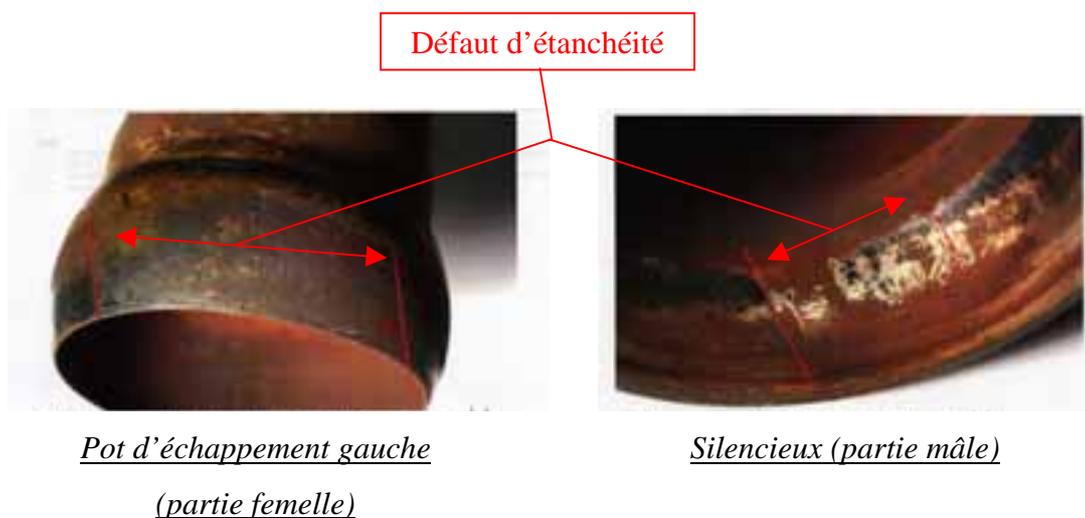
Le défaut d'étanchéité de la liaison des pipes et du silencieux du pot d'échappement gauche était de nature à élever le niveau sonore du moteur. Ce bruit a pu être perçu, par l'élève, de façon vraisemblablement amplifiée en raison de son niveau de stress accru par l'accomplissement d'un vol en solo.

Le niveau sonore perçu comme anormalement élevé peut être consécutif au défaut d'étanchéité de la liaison entre le silencieux et le pot d'échappement.

Le défaut d'étanchéité de la liaison entre les pipes et le silencieux du pot d'échappement a non seulement conduit à élever le niveau sonore du moteur mais a également permis une fuite de gaz d'échappement. Ces gaz chauds présentent un risque car ils pourraient conduire, à terme, à l'inflammation d'éléments (fluides, circuits électriques...).

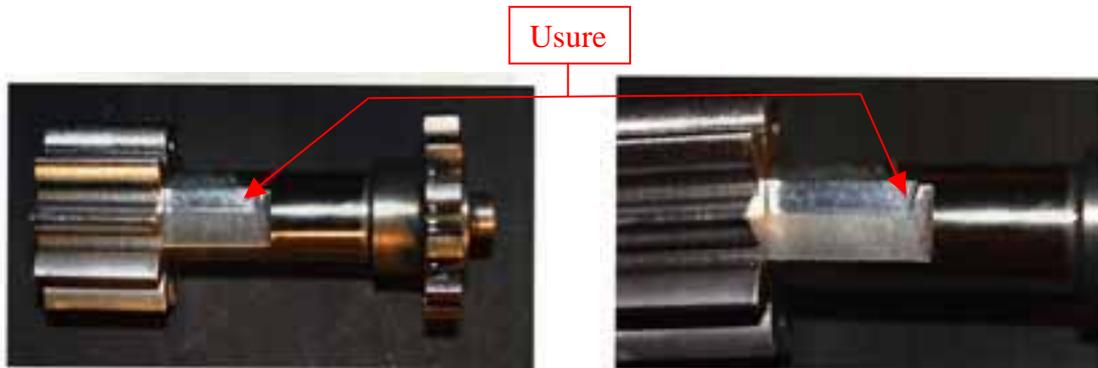
- la pompe à huile présente des usures avancées de l'arbre d'entraînement du pignon menant en acier ainsi que des dents du pignon mené en alliage aluminium.

Arbre d'entraînement avec le pignon menant en acier

L'exploitation du livret moteur indique que les pignons menant et mené ont été remplacés à la dernière révision générale, soit environ 600 heures avant cet événement. Toutefois, rien n'indique de façon formelle si l'arbre d'entraînement a été changé ou non et, dans la négative, quel serait alors son vieillissement. Ainsi, l'usure possible, en vieillissement, de l'arbre d'entraînement a pu occasionner un jeu inhabituel du pignon menant qui, du fait de frottements, a conduit à une usure prématurée du pignon mené. La conséquence pouvait être alors la délivrance d'une pression d'huile non nominale tout en étant dans la norme.

L'usure d'éléments de la pompe à huile a pu faciliter l'allumage du voyant "basse pression d'huile" pendant les évolutions de l'avion.

qu'une étude soit menée sur l'opportunité de changer l'ensemble arbre d'entraînement et pignons chaque fois que cela se révèle nécessaire pour l'un au moins des éléments, voire de façon systématique à chaque révision générale.

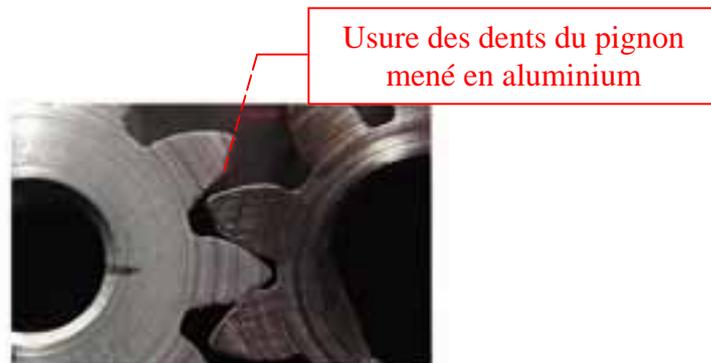
Pignons menant et mené
