# *Bureau enquêtes accidents défense*

## **RAPPORT PUBLIC D'ENQUETE TECHNIQUE**

**BEAD-A-2003-027-A**

**– Type : CASA 235-200-M n°43**  
**– Immatriculation : F-RAIA**

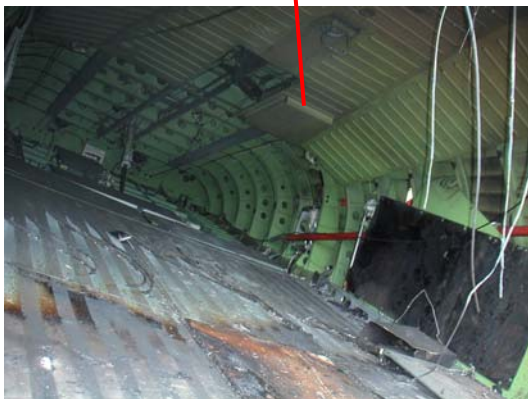
Le CVR n'est pas repéré sur l'avion. Il n'y a en effet ni marquage intérieur ni extérieur. Il a été récupéré sur l'épave grâce aux indications du pilote et du mécanicien du groupe d'enquête. Il n'est pas visible de l'intérieur de l'appareil et il est nécessaire de démonter une tôle pour y accéder.

Absence de  
marquage CVR

Position du CVR

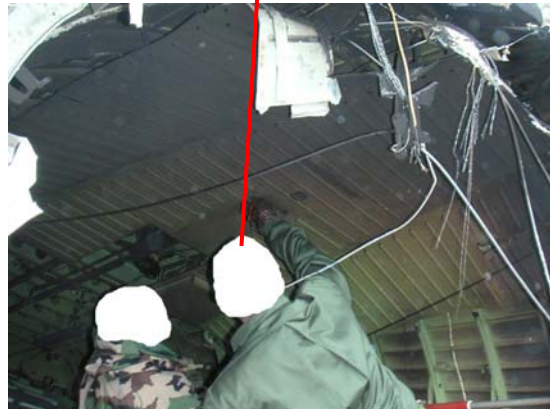
Tôle à  
démonter

Opérations pour accéder au CVR

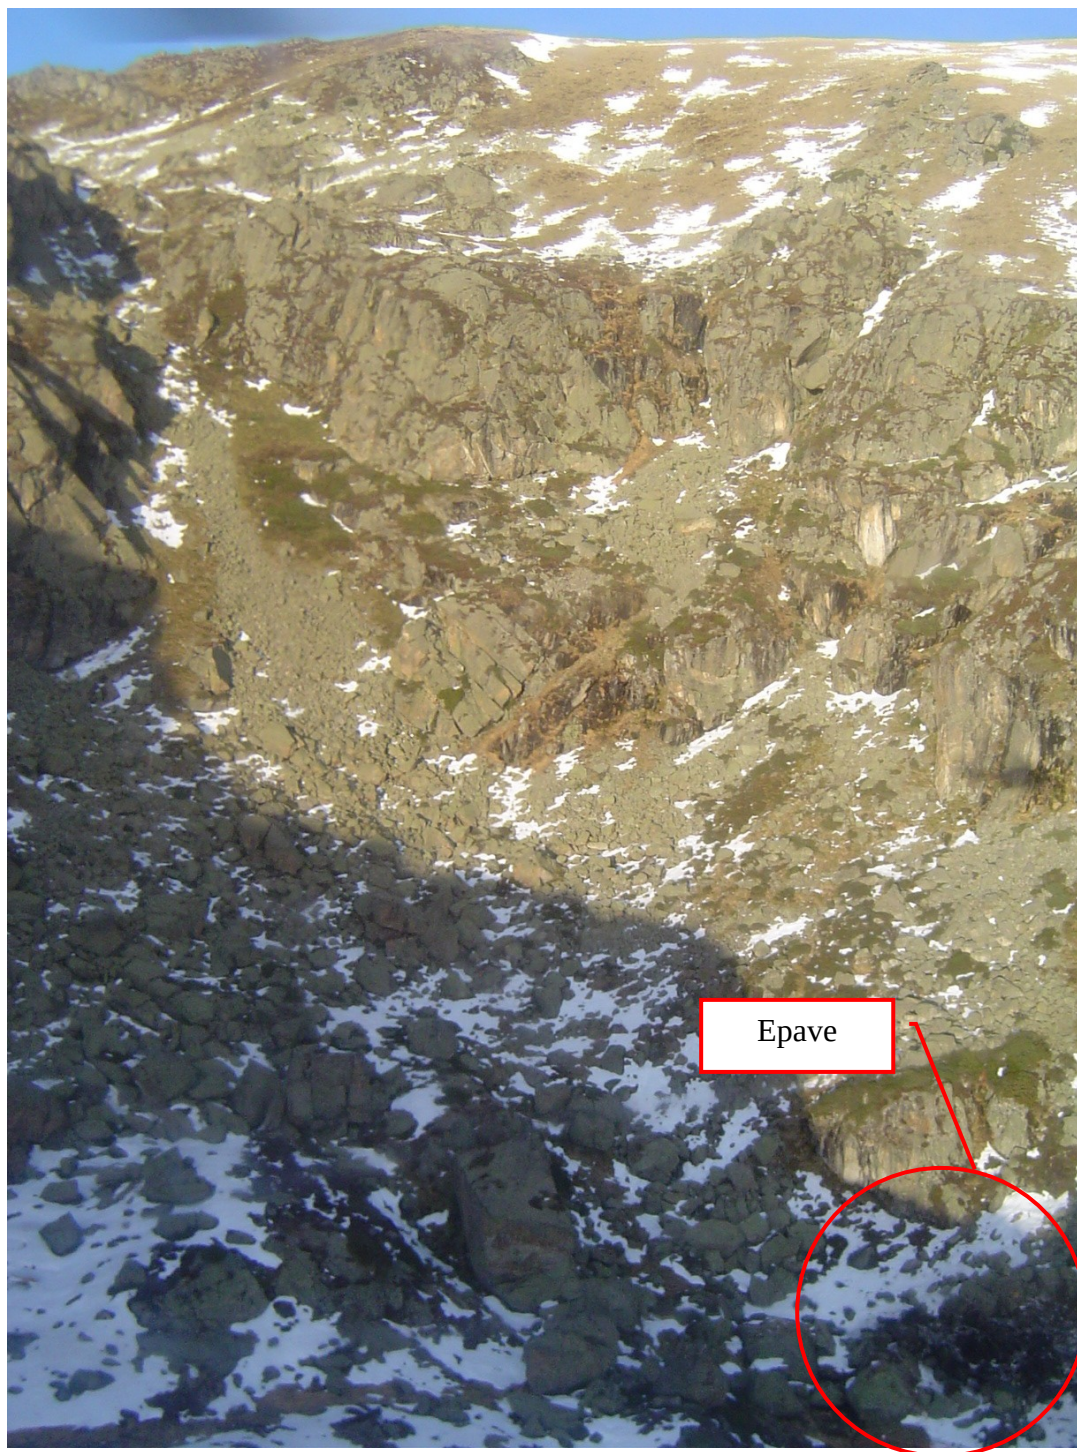
Vue du site de l'accident en regardant vers le nord

La photo ci-dessus a été prise d'hélicoptère, au cap nord, sensiblement à la verticale du site de l'accident. L'altitude du site est de 1830 mètres. La crête est à une altitude de 2100 mètres.

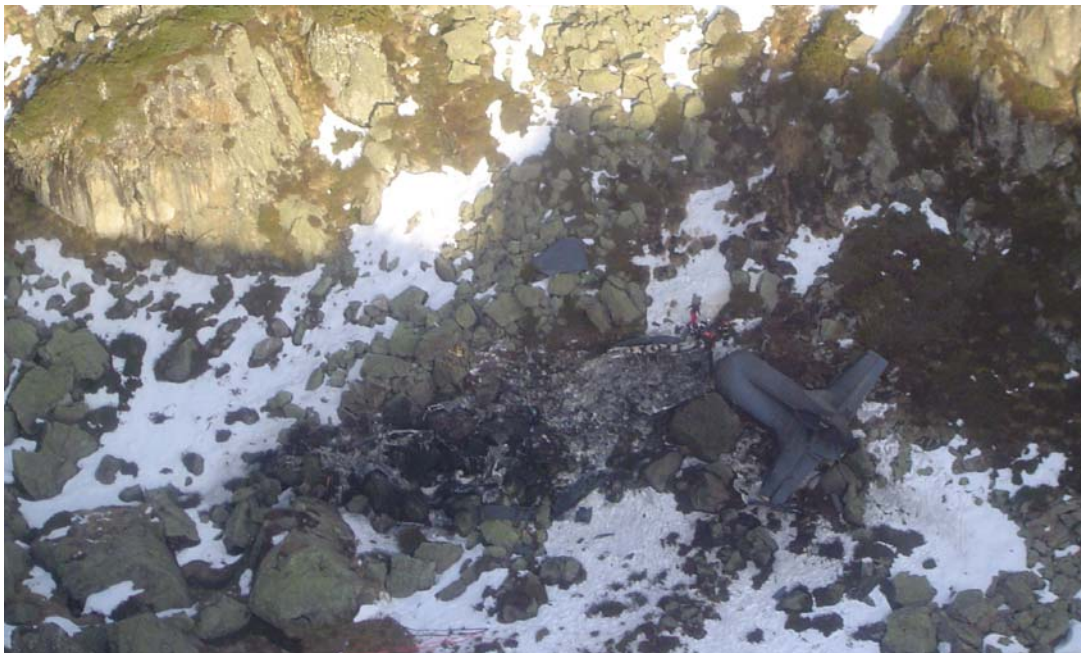
Vue de l'épave

L'avion est détruit et partiellement calciné, à l'exception de la partie arrière de l'appareil, du train principal droit et de la porte parachutiste droite.

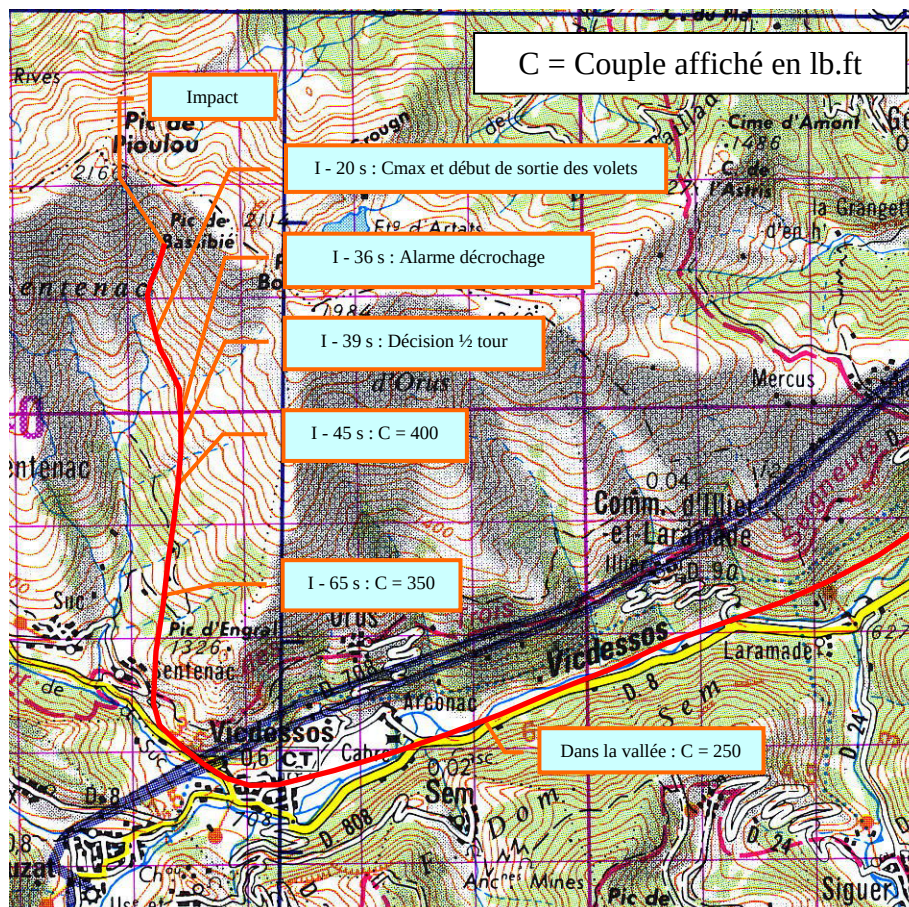
Toujours en virage par la droite à 2g, il poursuit de 45° l'altération de cap initiale. L'appareil se retrouve sensiblement au cap Nord face à la pente sud du pic du Pioulou à une hauteur de 600 ft avec une assiette de 15° à cabrer (*voir carte : ci-dessous*). Le commandant de bord annonce à l'équipage qu'il va augmenter le couple des moteurs à 350 lb.ft. Environ 20 secondes plus tard, le couple moteur est placé sur 400 lb.ft. Les deux pilotes réalisent que la crête n'est pas franchissable et décident de faire demi-tour. L'avertisseur de décrochage se déclenche. Le commandant de bord amorce un léger virage vers la gauche puis revient sur la droite. Le commandant de bord demande au copilote d'afficher le couple maximal et de sortir les volets. Lorsque la vitesse atteint 55 kt, l'appareil décroche en s'inclinant sur la gauche. Il tombe d'une hauteur de 200 ft environ. L'impact a lieu 1 minute 20 secondes après le début de la montée et 36 secondes après que l'avertisseur de décrochage se soit déclenché.

*Trajectoire face au pic du Pioulou  
(Décompte du temps par rapport à l'impact)*

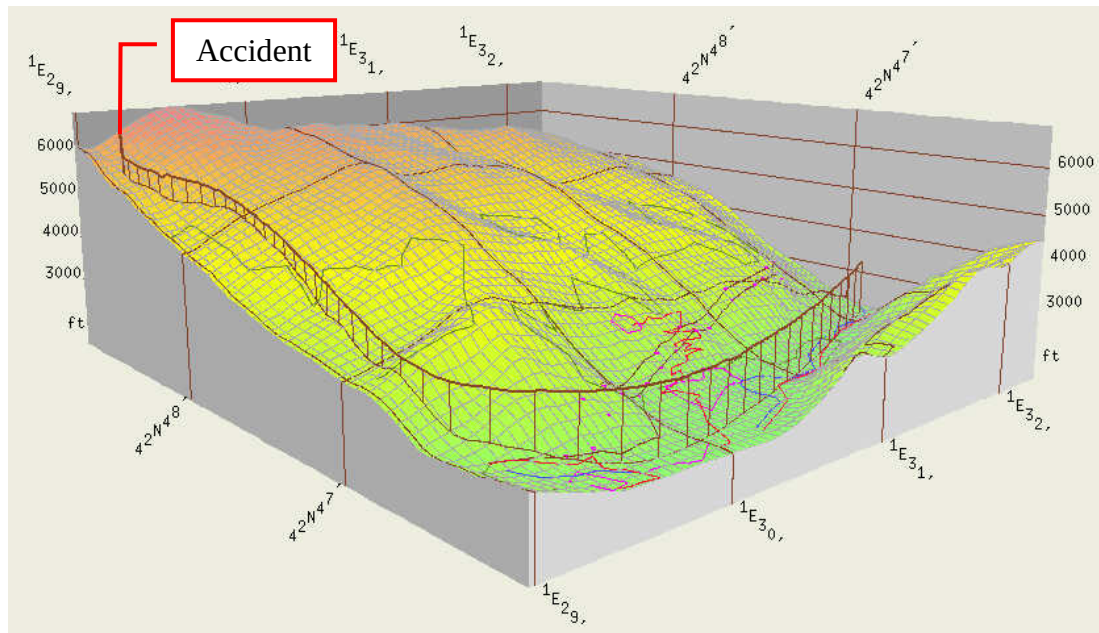
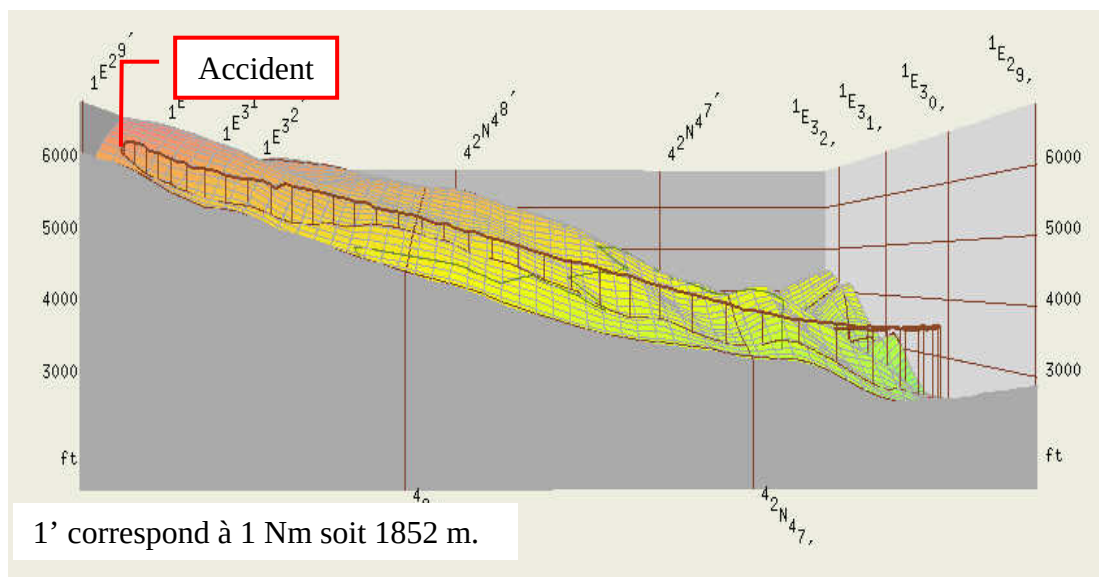
*Vue en 3D de la partie finale de la trajectoire*  
*(Reconstitution d'après les paramètres de l'enregistreur)*

*Vue 3D en coupe verticale de la montée des pentes du pic de Pioulou*  
*(Reconstitution d'après l'enregistreur d'accident)*

Le CASA a débuté sa montée à une altitude de 3700 ft (1110 m) soit à 600 ft sol avec un taux de montée de 3000 ft par minute et une vitesse de 170 kt. Pour franchir le sommet à 7200 ft (2160m), il doit s'élever d'au moins 3500 ft (1050m) sur une distance horizontale de 4500 m soit une pente moyenne de 23.4 % (ce qui correspond à un angle de 14°). Cette pente est supérieure aux performances du CASA pour lequel la pente maximum est de l'ordre de 20%.

Au cours de la montée, la vitesse air décroît régulièrement. Lorsqu'elle atteint 100 kt et que l'incidence est de  $18^\circ$ , l'avertisseur de décrochage se déclenche. Le pilote rend brièvement la main ce qui interrompt momentanément l'avertisseur de décrochage, qui se déclenche de nouveau dès que le pilote reprend une assiette à cabrer dans la seconde suivante. La vitesse continue de décroître jusqu'à 55 kt alors que l'incidence continue de croître jusqu'à atteindre  $55^\circ$ . L'assiette maximale atteinte est de  $33^\circ$ . L'appareil décroche<sup>32</sup> en partant en roulis à gauche. L'examen de l'épave confirme le décrochage de l'appareil en roulis à gauche (photos ci-après : *vue de l'épave au sol* et *vue de la queue de l'appareil*).

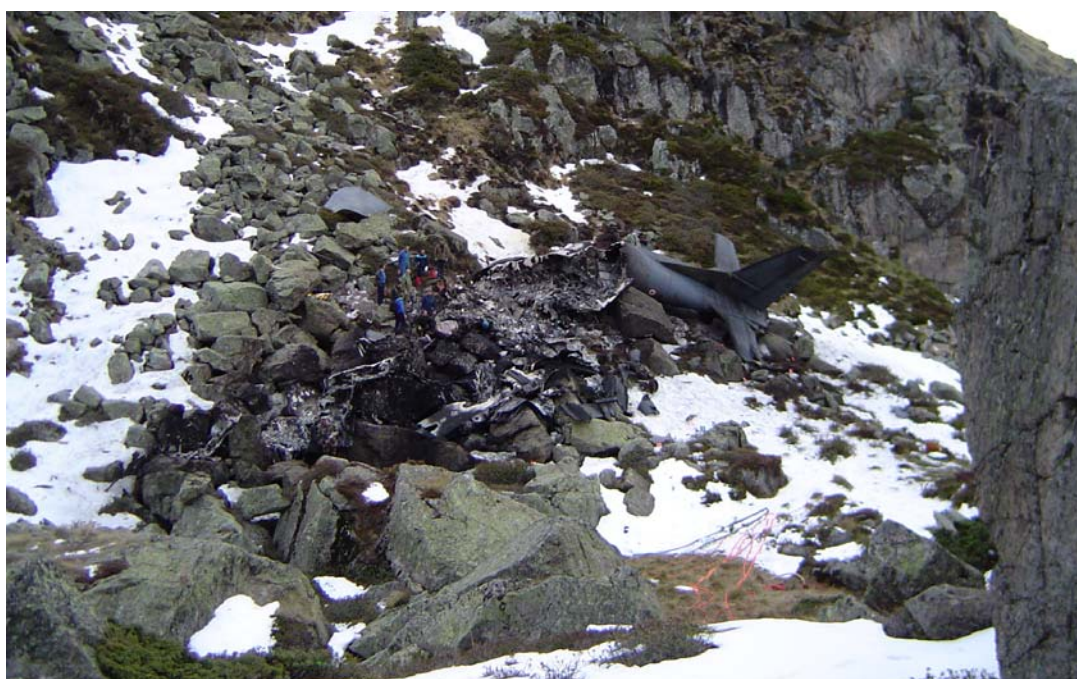
*Vue de l'épave au sol*

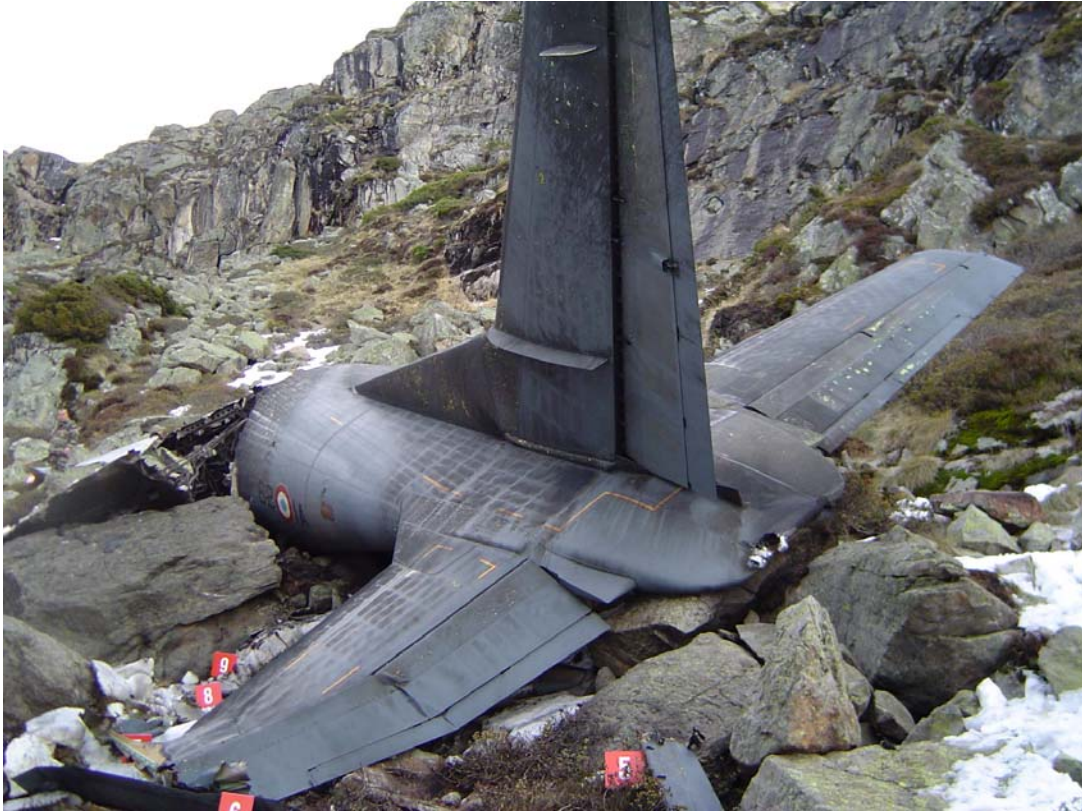
Vue de la queue de l'appareil

Tous les morceaux de l'épave sont concentrés sur une zone dont les dimensions sont de l'ordre de grandeur de la taille de l'appareil. Ceci montre que l'appareil est tombé avec une vitesse longitudinale faible, ce qui est symptomatique d'un décrochage aérodynamique. D'autre part, les deux ailes et les deux moteurs sont proches les uns des autres et placés sur la gauche de l'axe de l'épave. Ceci montre que l'appareil est tombé sur la tranche en prise de roulis à gauche. Enfin, la partie arrière, étant relativement intacte, laisse penser que l'appareil avait une assiette légèrement à piqué au moment de l'impact.

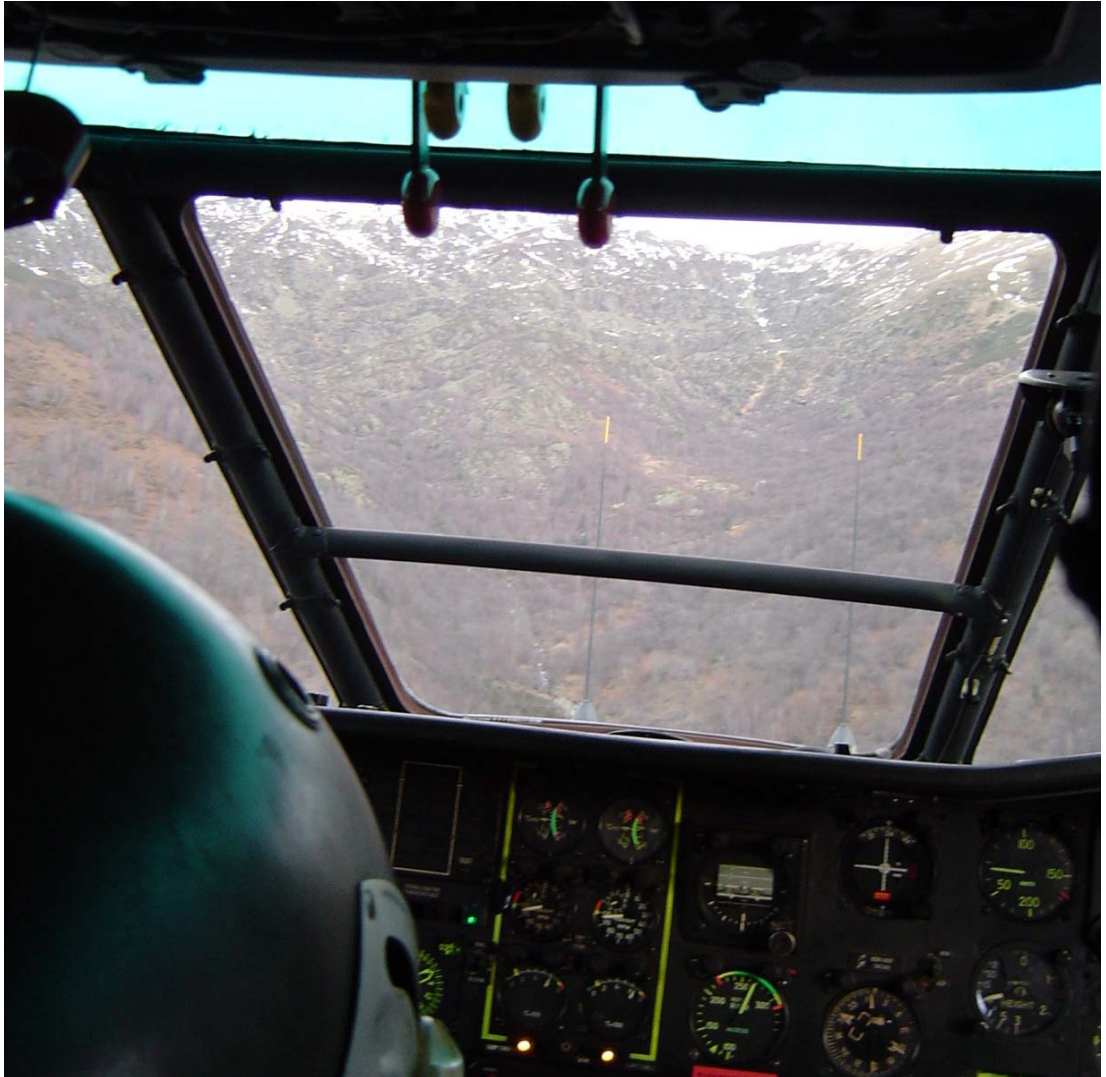
Vue du site  
(reconstitution du vol avec un hélicoptère)

La photo, prise d'hélicoptère peu après le village de Sentenac en remontant au cap nord, est représentative de la vue qu'a pu avoir l'équipage lorsqu'il a viré au cap nord pour franchir la crête du pic du Pioulou.
