# Bureau enquêtes accidents pour la sécurité de l'aéronautique d'État

## Rapport d'enquête de sécurité

A-2019-01-A

Date de l'évènement	9 janvier 2019
Lieu	Mignovillard (Jura)
Type d'appareil	Mirage 2000D
Organisme	Armée de l'air

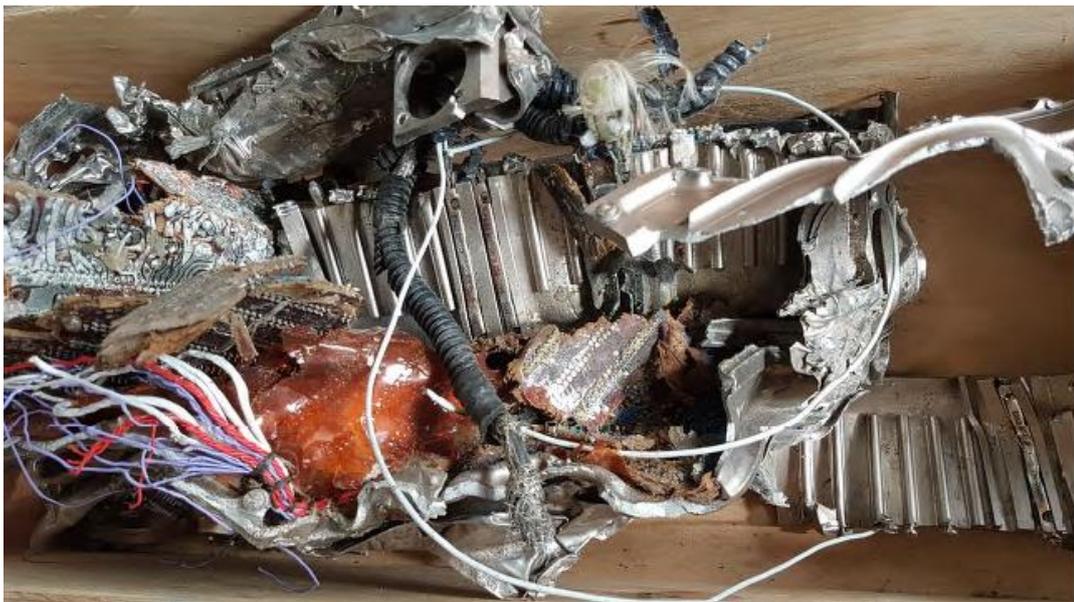
Figure 7 : calculateur moteur

Le calculateur du moteur M53 dispose d'une mémoire statique enregistrant la dernière panne moteur constatée. La coque du calculateur a été retrouvée mais la majeure partie des cartes électroniques est manquante. La carte du calculateur contenant la mémoire flash n'a pas été retrouvée.

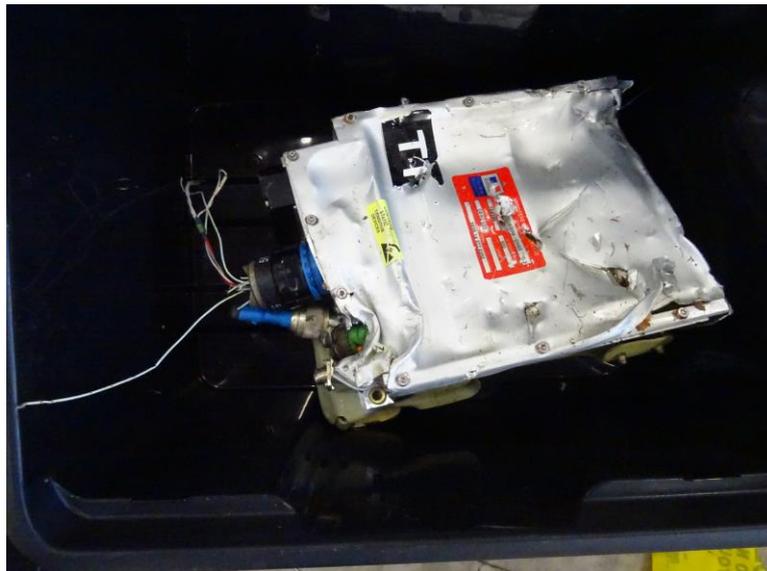
Figure 8 : GPS

Le GPS a été retrouvé. Il contient une mémoire flash enregistrant la dernière position reçue. Elle doit être alimentée en permanence pour conserver l'information enregistrée. L'expertise a déterminé qu'après l'accident, il n'y avait plus d'alimentation électrique dans le boîtier GPS. La mémoire flash a donc perdu son alimentation suite au crash et n'a pas pu conserver les données enregistrées.

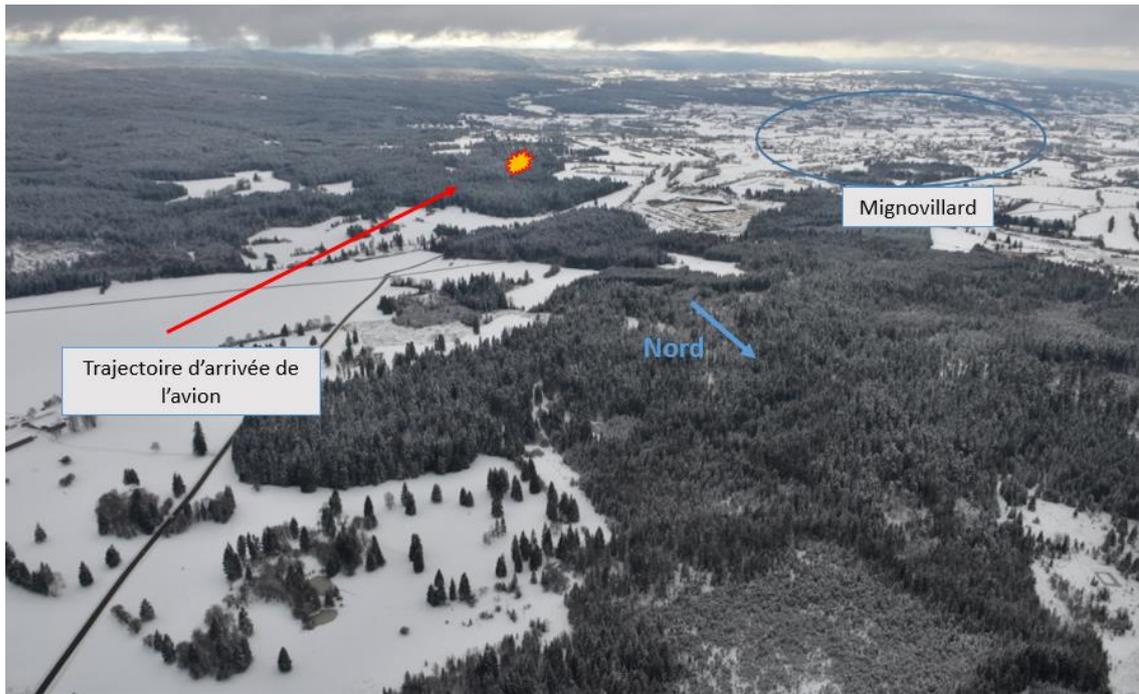
Figure 9 : vue générale de la zone de l'accident

Le Mirage 2000D a heurté le sol dans une zone forestière composée de sapins. Le terrain est en légère pente. Le sol était enneigé au moment de l'accident. Peu de temps après, les chutes de neige ont repris, compliquant les constatations sur le site.

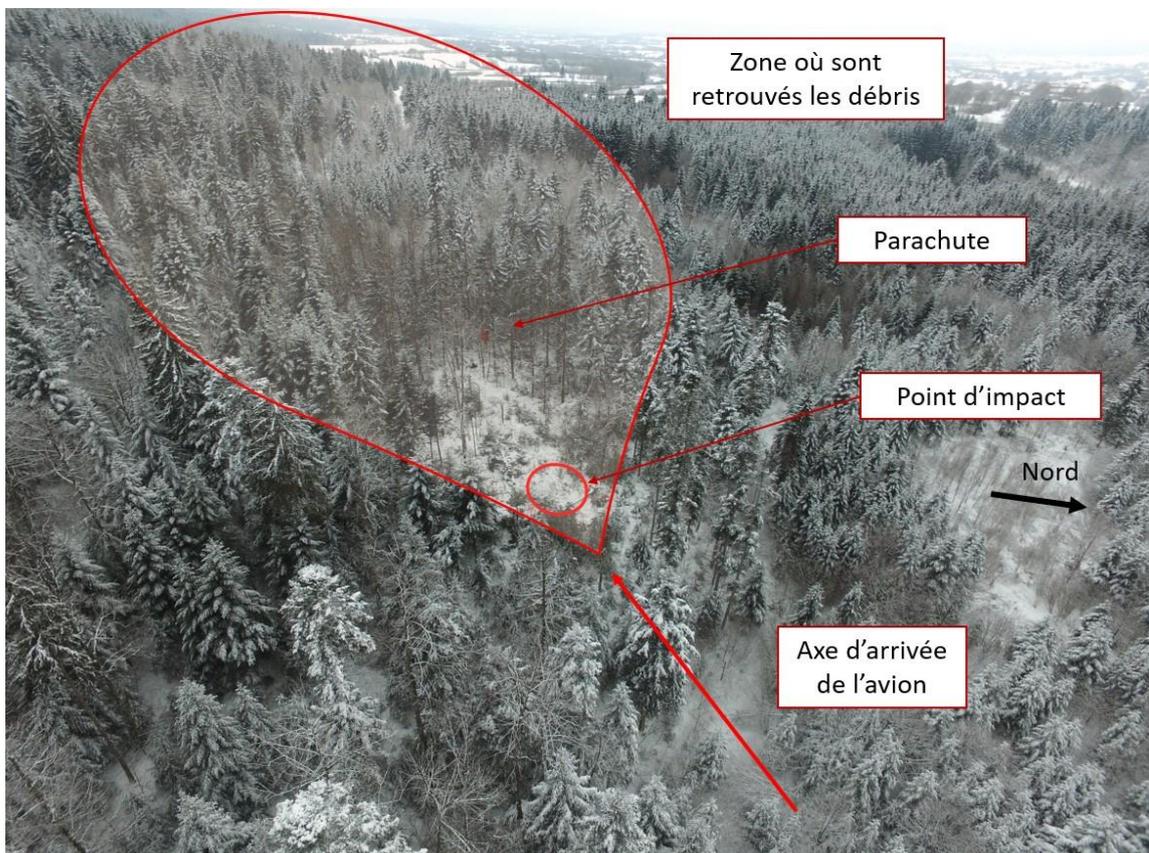
Figure 10 : vue de la zone d'impact

Sur la zone de l'accident, un cratère peu profond est retrouvé au point d'impact ainsi que des arbres coupés net.

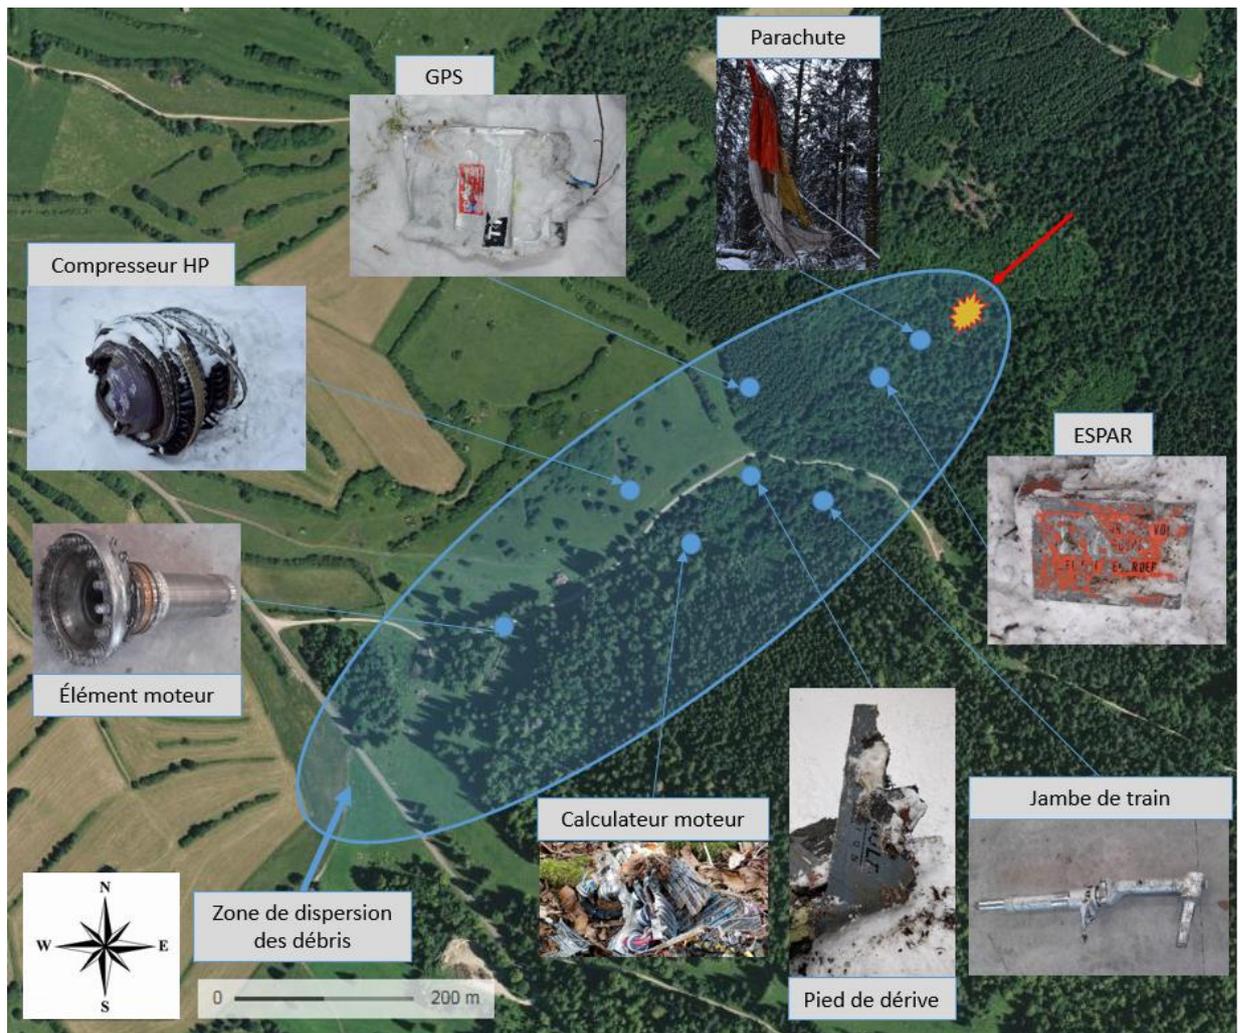
Figure 12 : dispersion des débris

La taille des débris ainsi que l'étendue de la zone de dispersion témoignent d'un impact à très haute énergie.

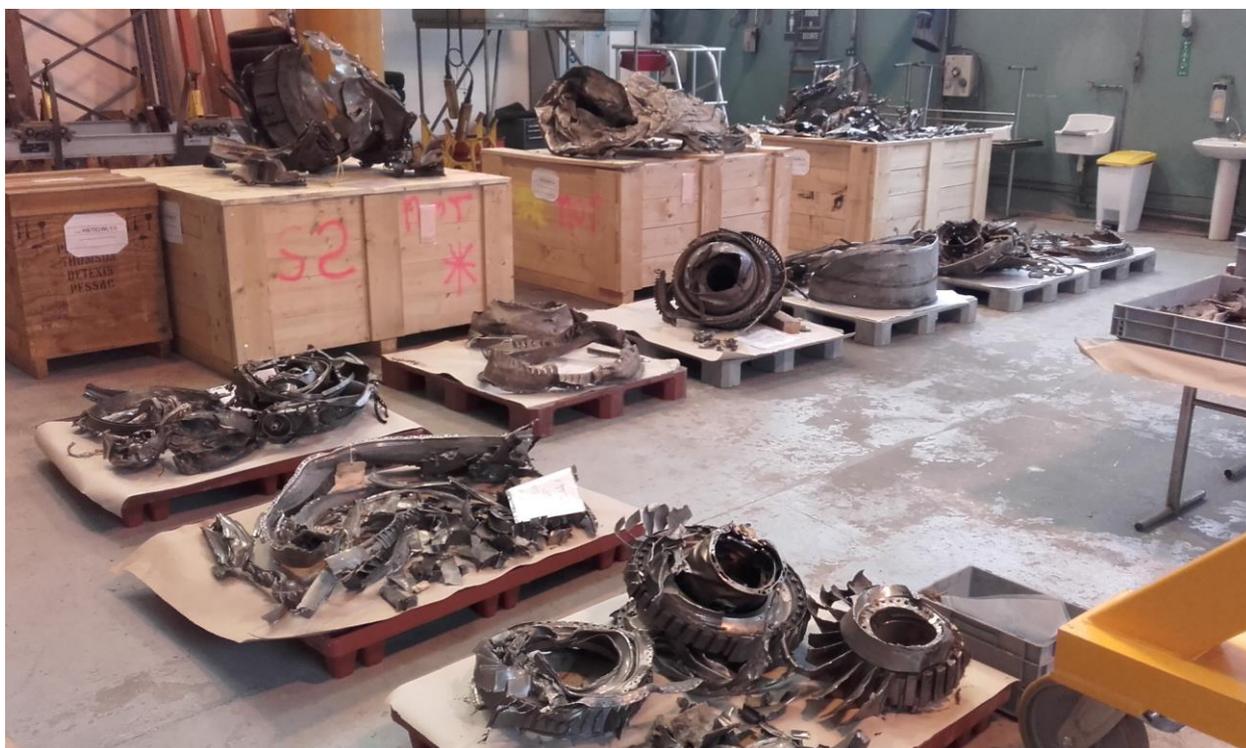
Figure 15 : une partie des débris triés par module

Les différents débris ont été initialement triés par module puis analysés. Aucun élément ne permet de remettre en cause le bon fonctionnement du moteur.

Aucune trace de feu ou de collision volatile n'a été identifiée. Le moteur délivrait une forte puissance, PGS ou proche, comme le suggèrent la position de la manette des gaz (repérée sur le régulateur principal) ainsi que la position fermée des volets de tuyères. Cette position des volets étant obtenue par la pression carburant, le système d'alimentation en carburant était donc en fonctionnement. Les éléments du palier 2 montrent qu'il n'y a pas eu de défaut de lubrification. De plus, il n'y a pas de trace de manque de lubrification sur les organes examinés. L'expertise montre que le moteur a heurté le sol sur son flanc droit (entre 4 et 6 heures vu de l'arrière), avec probablement un léger piquer.

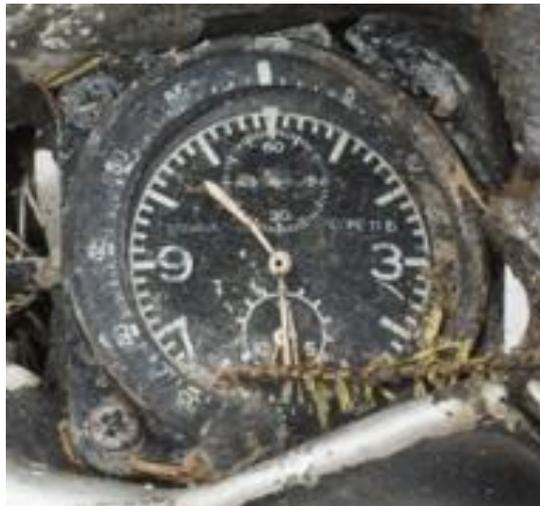
Figure 17 : montre place arrière figée à 10h30

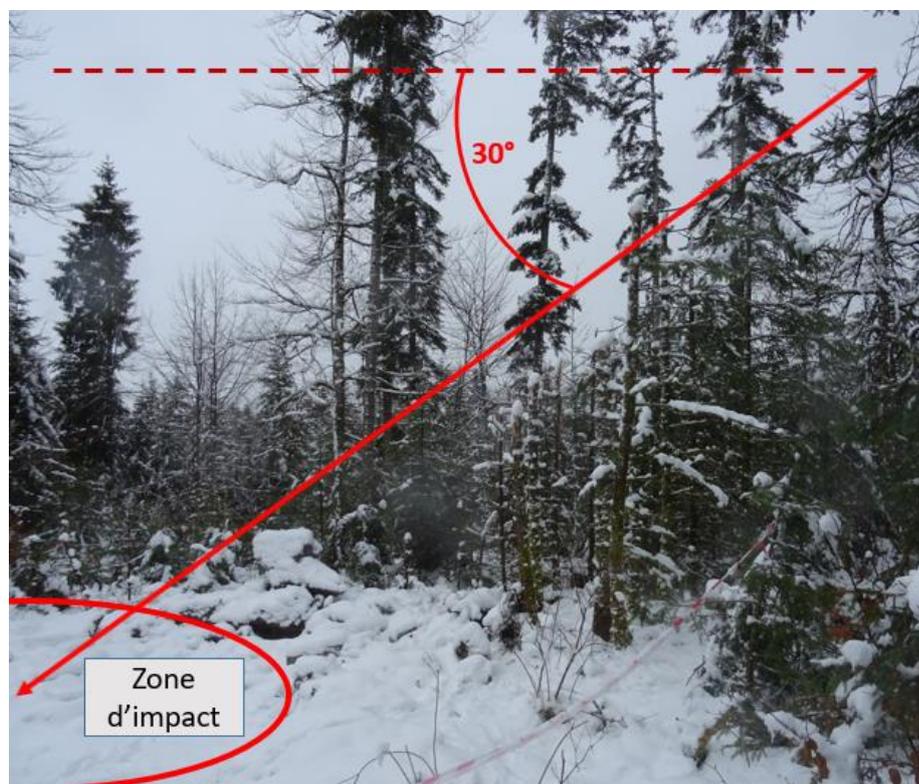
Figure 18 : angle d'arrivée de l'avion

Le Mirage 2000D a coupé net des arbres juste avant l'impact au sol. L'angle entre, d'une part, la trajectoire passant par l'arbre coupé le plus haut et le point d'impact et, d'autre part, l'horizontale est de l'ordre de 30°.

L'avion a heurté le sol avec une pente<sup>21</sup> à piquer de l'ordre de 30°.
