# Bureau enquêtes accidents pour la sécurité de l'aéronautique d'État

## Rapport d'enquête de sécurité

A-2021-01-A

Date de l'évènement	15 février 2021
Lieu	Aérodrome de Blois Le Breuil (Loir-et-Cher)
Type d'appareil	DHC-6-Twin Otter Series 300
Organisme	Armée de l'Air et de l'Espace

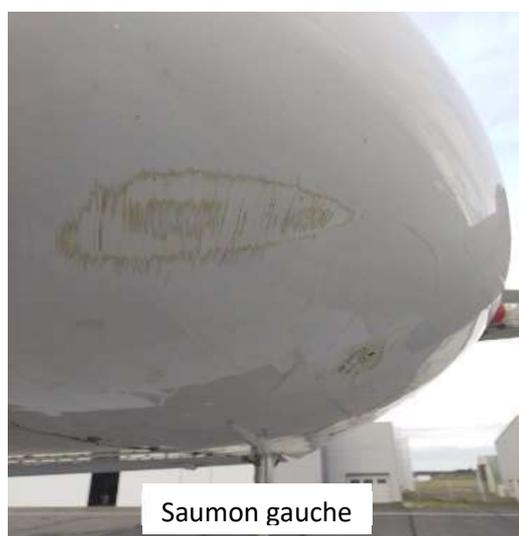
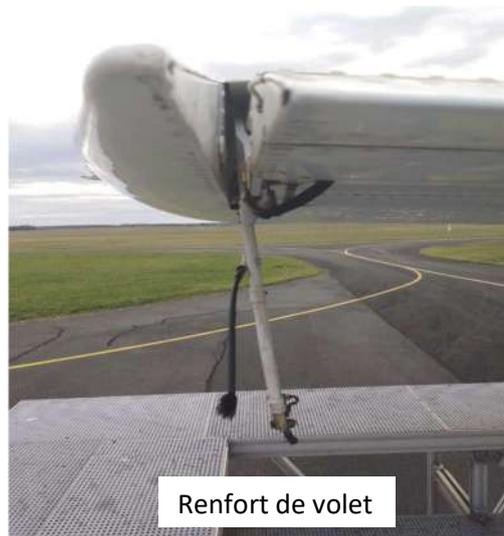
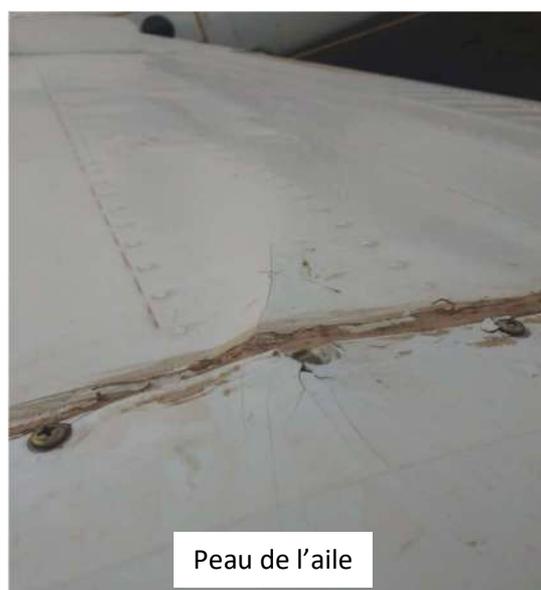
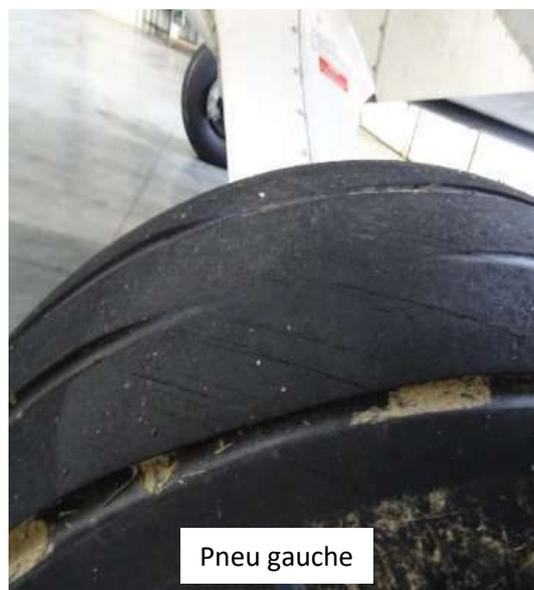
- les surfaces de l'extrados et de l'intrados de l'extrémité de la voilure gauche sont gondolées et enfoncées ;
- le bord de fuite de l'extrémité de la voilure gauche est détérioré ;
- le roulement de la charnière de fixation centrale de la gouverne de direction est détruit ;
- les blocs de compression gauche et droit des trains d'atterrissage sont déformés ainsi que les logements de leurs pions de centrage ;
- les trains d'atterrissage principaux sont endommagés ;
- le saumon gauche est fortement détérioré.

Un examen complémentaire de vérification de symétrie de l'ensemble de l'avion a été réalisé. Ce bilan met en évidence que l'appareil reste dans les valeurs limites de tolérance du constructeur.

Figure 3 : vues des dommages de l'aéronef

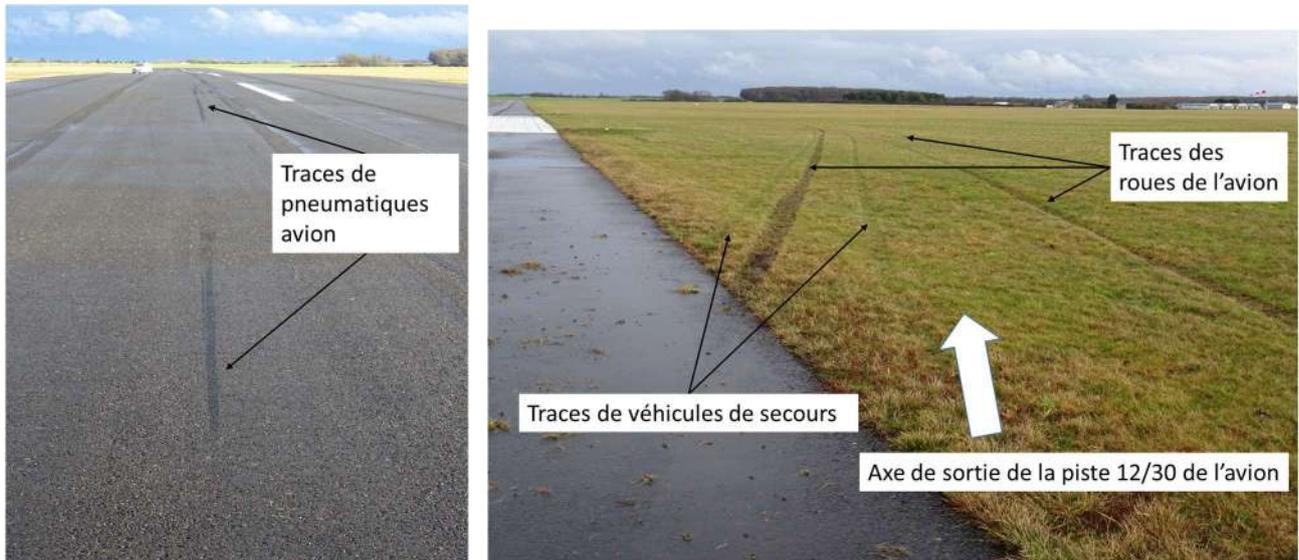
Des traces de pneus sont identifiées sur la piste à plusieurs endroits, notamment une première trace courte puis une seconde plus longue déviant vers la droite jusqu'à la sortie de piste. Deux traces de peinture se trouvent sur la trajectoire de sortie de piste.

Figure 4 : vue de la piste 12 avec traces

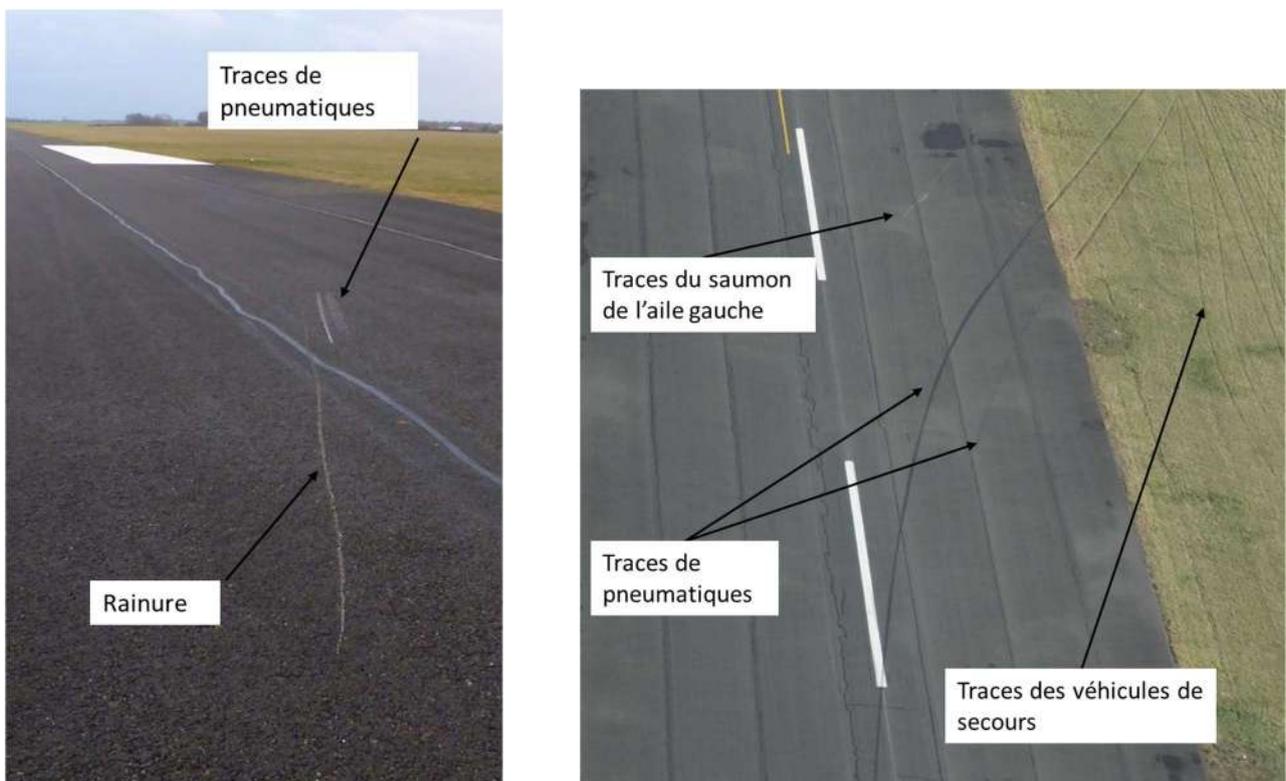
La seule dégradation constatée à l'occasion de cet accident sur l'axe de piste en dur est une trace sous forme d'une rainure bien marquée en fin de trajectoire. Cette rainure est profonde de quelques millimètres sur environ 10 millimètres de largeur.

À la sortie de la piste en dur, vers la fin de trajectoire, plusieurs traces bien marquées du train principal et de la roulotte de nez sont observées sur la piste en herbe contigue.

Figure 5 : traces sur les pistes

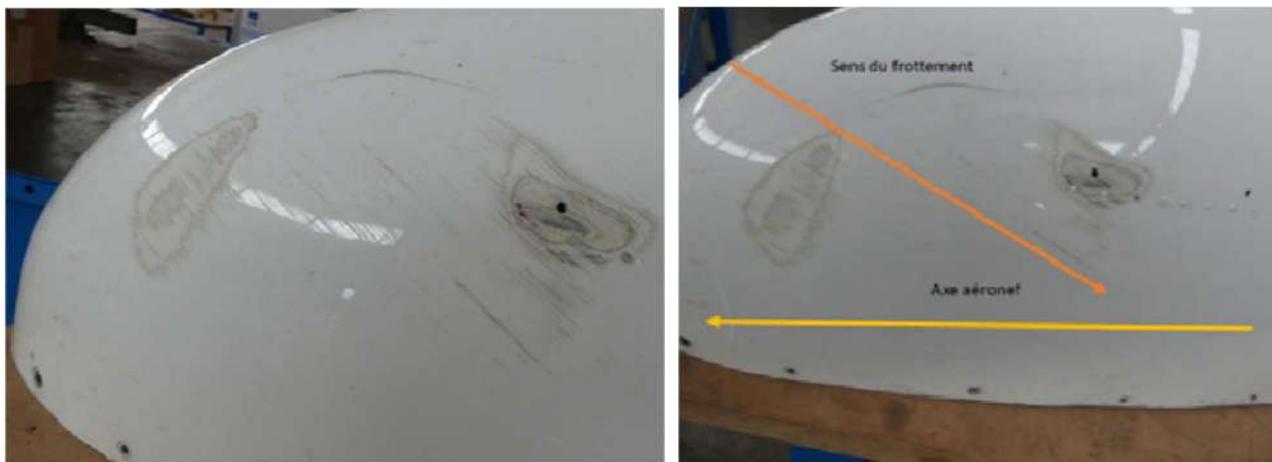
Les constatations faites sur le saumon d'aile gauche démontrent que l'intrados a subi un enfoncement et des frottements en arc de cercle sur l'avant.

Figure 9 : choc et frottements à l'avant de l'intrados du saumon

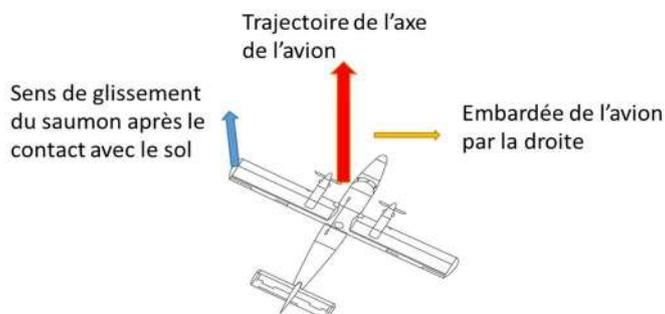
Ces traces démontrent que le saumon de l'aile gauche de l'avion a glissé, au sol, alors que l'avion continue d'avancer sur son axe, en même temps qu'il subit une embardée par la droite.

Figure 10 : sens de glissement et embardée à droite de l'avion

Les constatations faites sur le saumon gauche confirment le heurt de l'aile gauche avec le sol et la glissade de l'avion à droite.

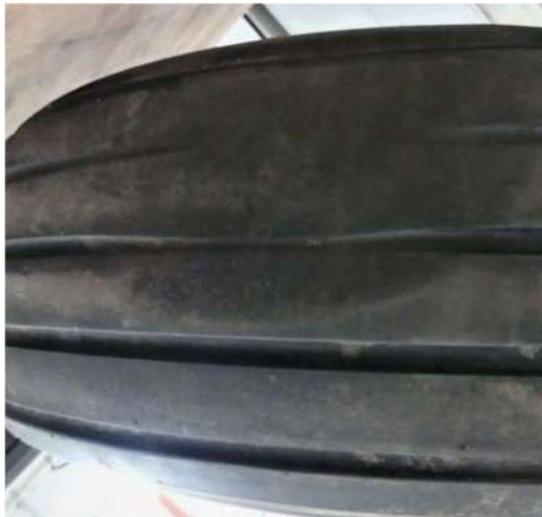
Aucun dommage ou anomalie n'est observé sur la roue du train auxiliaire ni sur la roue principale droite. La roue principale gauche présente un plat important sur la bande de roulement pneumatique et ne présente pas de dommage sur la jante. Ce plat est orienté à gauche et vers l'avant, dans le même sens que les frottements observés sur le saumon d'aile gauche. Ce plat est probablement dû à la glissade de l'aéronef sur la gauche après le contact de l'aile avec le sol.

Figure 11 : plat visible sur le pneumatique du train principal gauche

**Les observations relevées sur la roue principale gauche confirment que l'avion a glissé après le toucher de l'aile gauche sur le sol.**

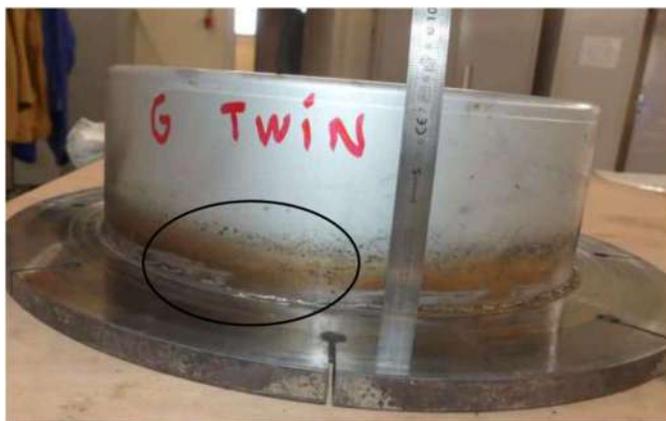
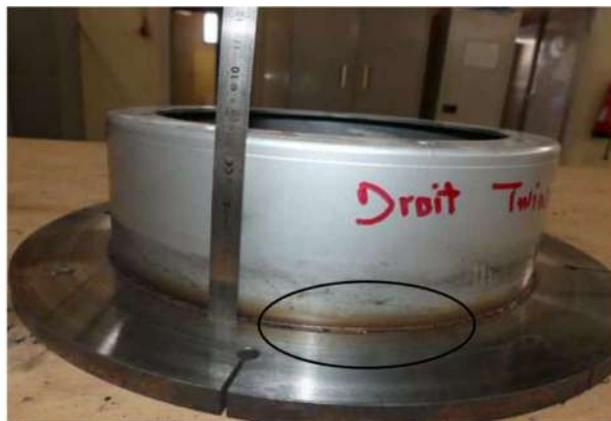
Le disque du bloc de frein gauche présente une couleur brune caractéristique d'un échauffement anormal. L'ensemble de frein (bloc et disque) gauche a visiblement plus chauffé en utilisation que l'ensemble droit. Les contrôles d'usure et dimensionnels ne révèlent pas d'écart.

Figure 12 : différences entre disques de freins gauche et droit.

**L'expertise du frein gauche permet de montrer qu'il a été utilisé davantage que le droit, à un moment donné.**

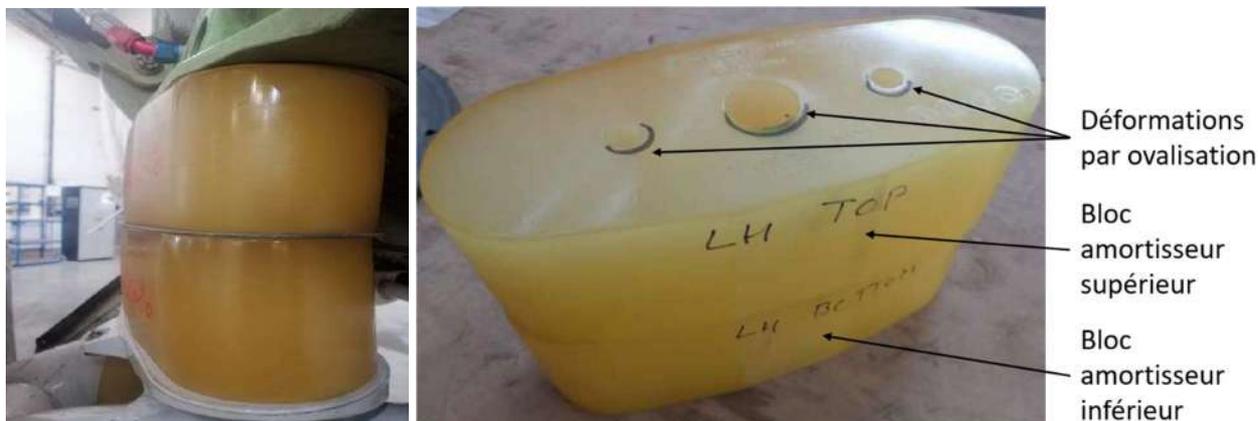
Le système est composé de deux blocs amortisseurs superposés par train.  
 Le bloc amortisseur du train principal droit ne présente aucune anomalie mécanique.  
 Le bloc supérieur de l'amortisseur gauche présente des marques de déformation sous forme d'ovalisation consécutives à un appui et à une torsion excessive.

Figure 13 : vue de l'ensemble bloc amortisseur du train principal gauche.

**Les déformations relevées sur le bloc amortisseur gauche sont consécutives à un appui prononcé et à une torsion excessive sur le train gauche lors de la glissade et du soulèvement du train droit.**

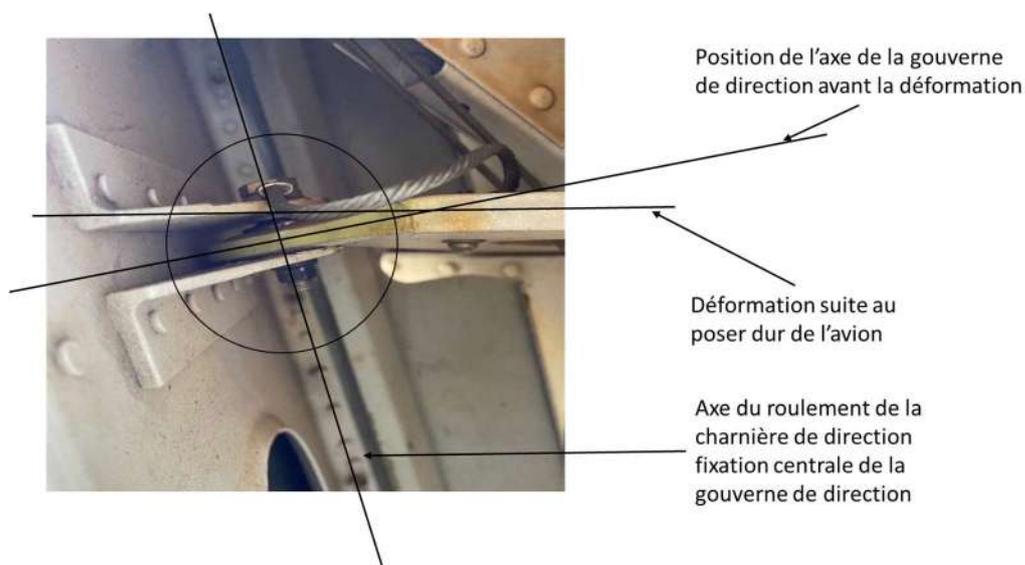
Les dommages observés sur le stabilisateur horizontal et sur le roulement inférieur de la gouverne de direction tendent à démontrer une prise de contact dissymétrique avec la piste, combinée vraisemblablement avec une vitesse verticale importante. L'aile droite se soulève avec le train principal droit et l'extrémité de l'aile gauche heurte le sol. Les dommages sur le volet externe gauche et une partie de l'aileron gauche indiquent qu'ils se sont trouvés écrasés par le transfert d'une grande partie de la masse de l'appareil alors en équilibre sur l'extrémité de l'aile gauche.

Figure 14 : dommages sur l'axe et le roulement de la gouverne de direction

**Les dommages relevés sur le stabilisateur horizontal et sur le roulement inférieur de la gouverne de direction apparaissent consécutifs au toucher dissymétrique de l'avion avec une vitesse verticale vraisemblablement importante.**
