Bureau enquêtes accidents pour la sécurité de l'aéronautique d'État

Rapport d'enquête de sécurité

A-2021-10-I

Date de l'évènement	14 avril 2021
Lieu	Base aérienne 709 de Cognac (Charente)
Type d'appareil	Grob 120
Organisme	Armée de l'Air et de l'Espace

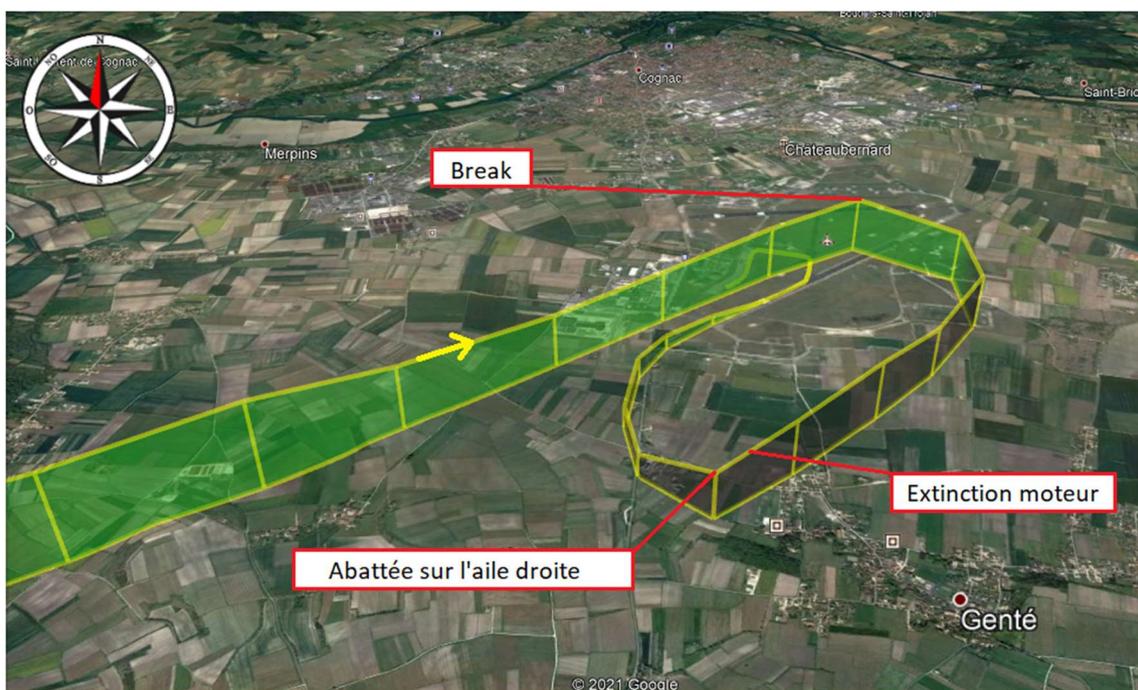
Il met le cap sur la piste 05 revêtue et, estimant qu'ils ne pourront pas l'atteindre, cherche une zone d'atterrissage forcé. Le stagiaire fait de même de son côté. Le moteur reprend spontanément sa pleine puissance. La perte d'altitude due à l'incident est d'environ 500 ft. Le stagiaire observe et annonce un débit de carburant anormalement bas de 28 l/h. Le moniteur pose l'avion normalement sur la piste après avoir coupé l'admission « alternate air ». Les pompiers le rejoignent au parking, où il s'est arrêté à l'écart des autres avions.

Figure 1 : trajectoire de l'avion de l'approche à l'atterrissage

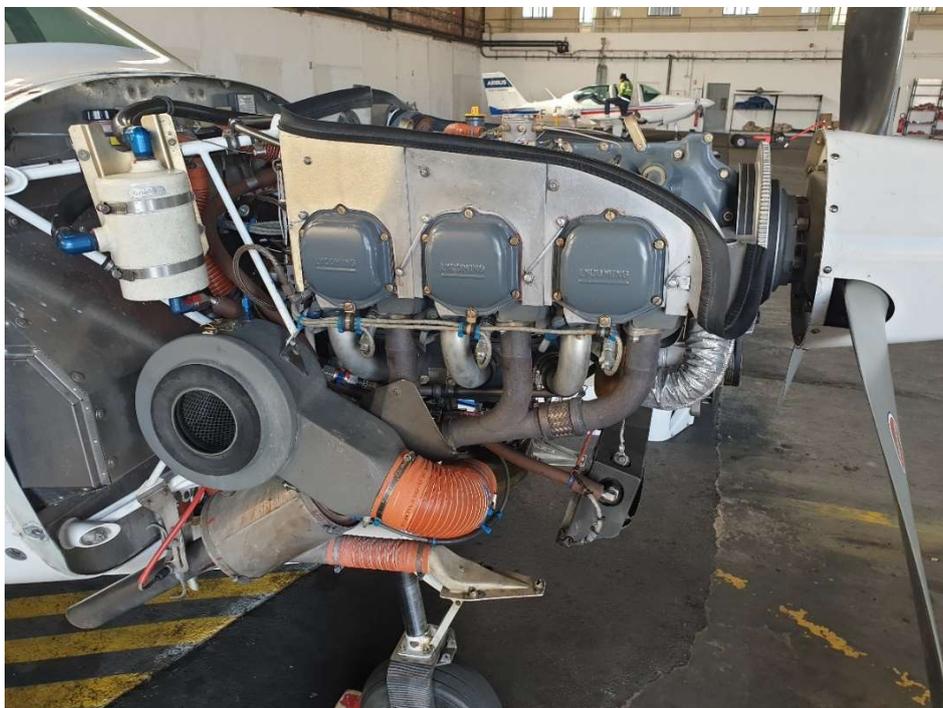
L'appareil est intègre. L'inspection du compartiment moteur après la dépose du capot ne révèle ni trace de fuite, ni corps étranger, ni détérioration apparente. L'inspection des filtres à air et à carburant n'a pas révélé d'impureté, tout comme la purge des réservoirs. En revanche, l'inspection des bougies montre des résidus de combustion (dépôts de calamine et perlages).

Figure 3 : état du compartiment moteur

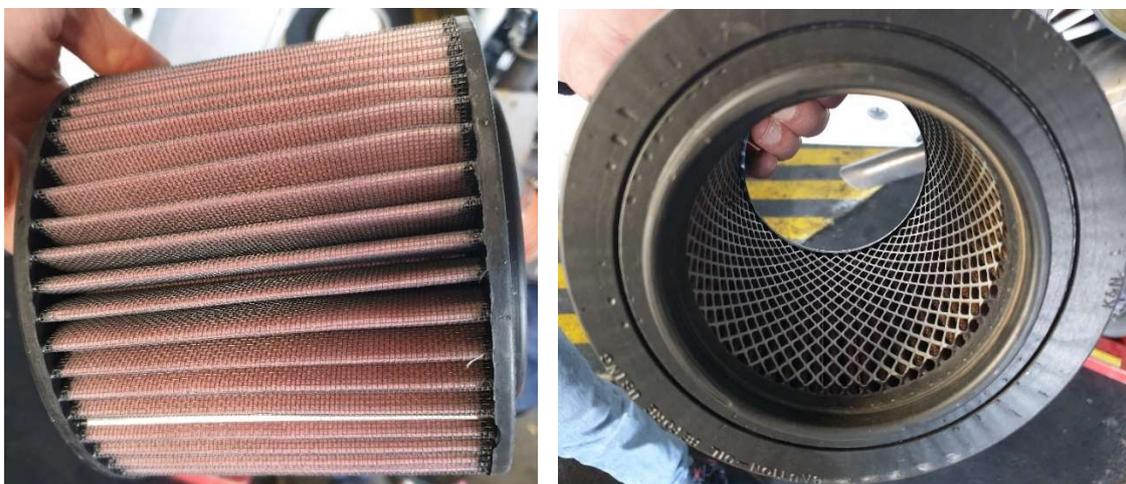
Figure 4 : état du filtre à air

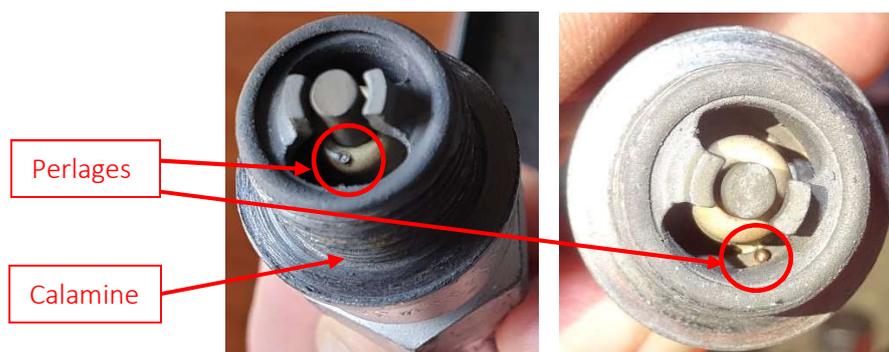
Figure 5 : présence de résidus de combustion sur deux bougies

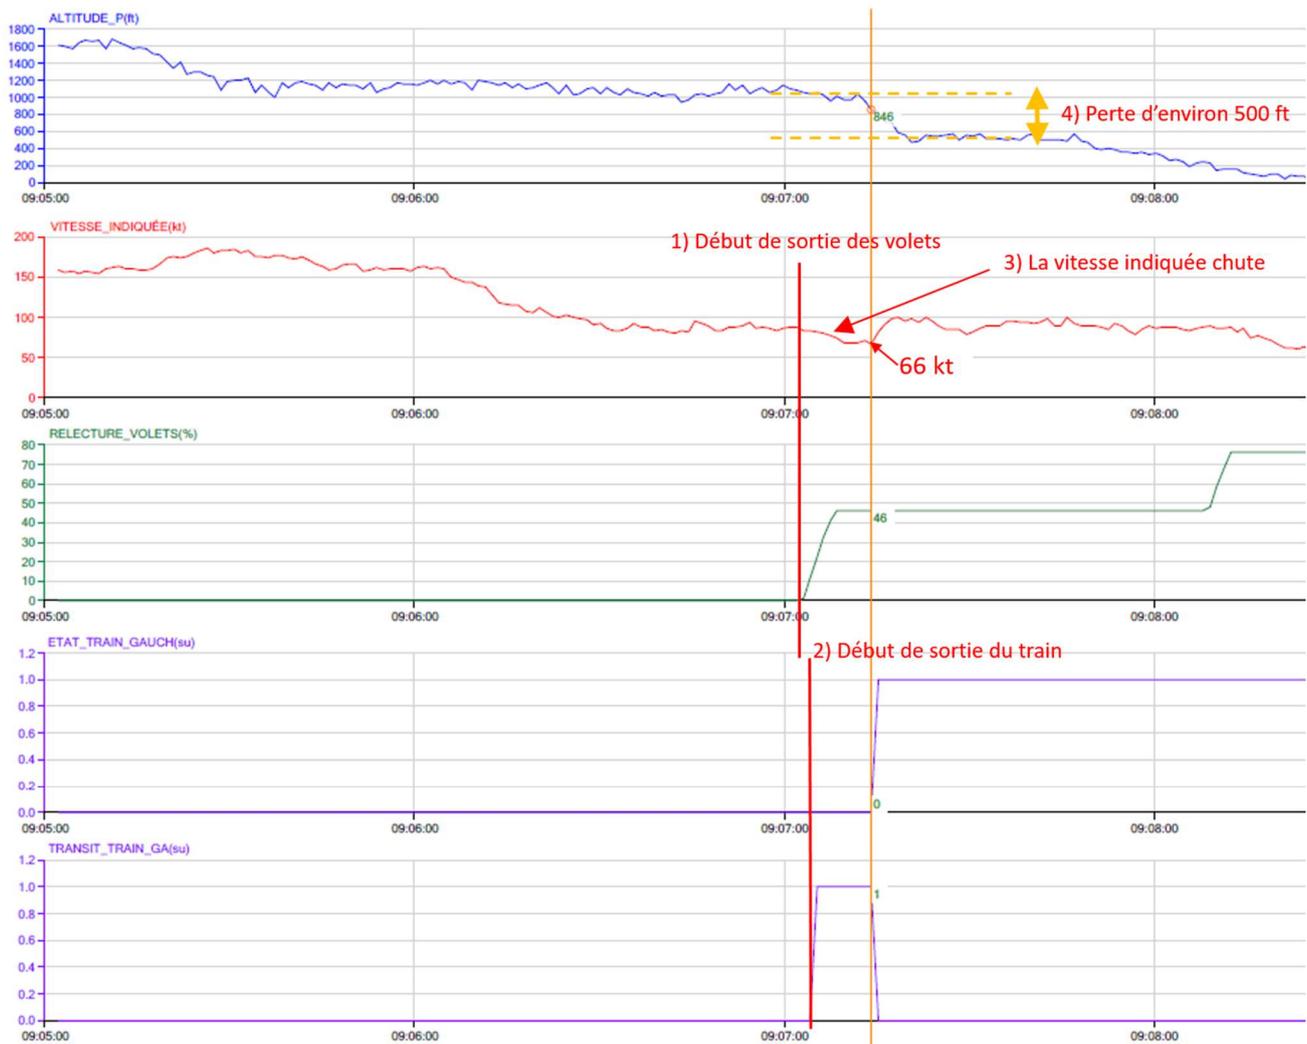
Figure 6 : évolution des paramètres au moment de l'incident

L'exploitation de l'APIBOX montre que la vitesse indiquée commence à chuter à partir du moment où le stagiaire commence à sortir le train d'atterrissage et les volets. Une vitesse indiquée de 66 kt est atteinte au moment où le train d'atterrissage est complètement sorti. À cet instant, une perte d'altitude d'environ 500 ft est observée, avec un point bas à environ 450 ft (calage altimétrique au QFE²⁴). Elle correspond à la perte de contrôle décrite par l'équipage. De plus, l'écoute de l'enregistrement audio montre que l'avertisseur de décrochage sonne au moment de cette perte de contrôle.

L'exploitation de l'APIBOX confirme que l'avion a perdu environ 500 ft lors de l'incident et que l'alarme de décrochage a sonné. Un décrochage est la cause de cette perte de contrôle.

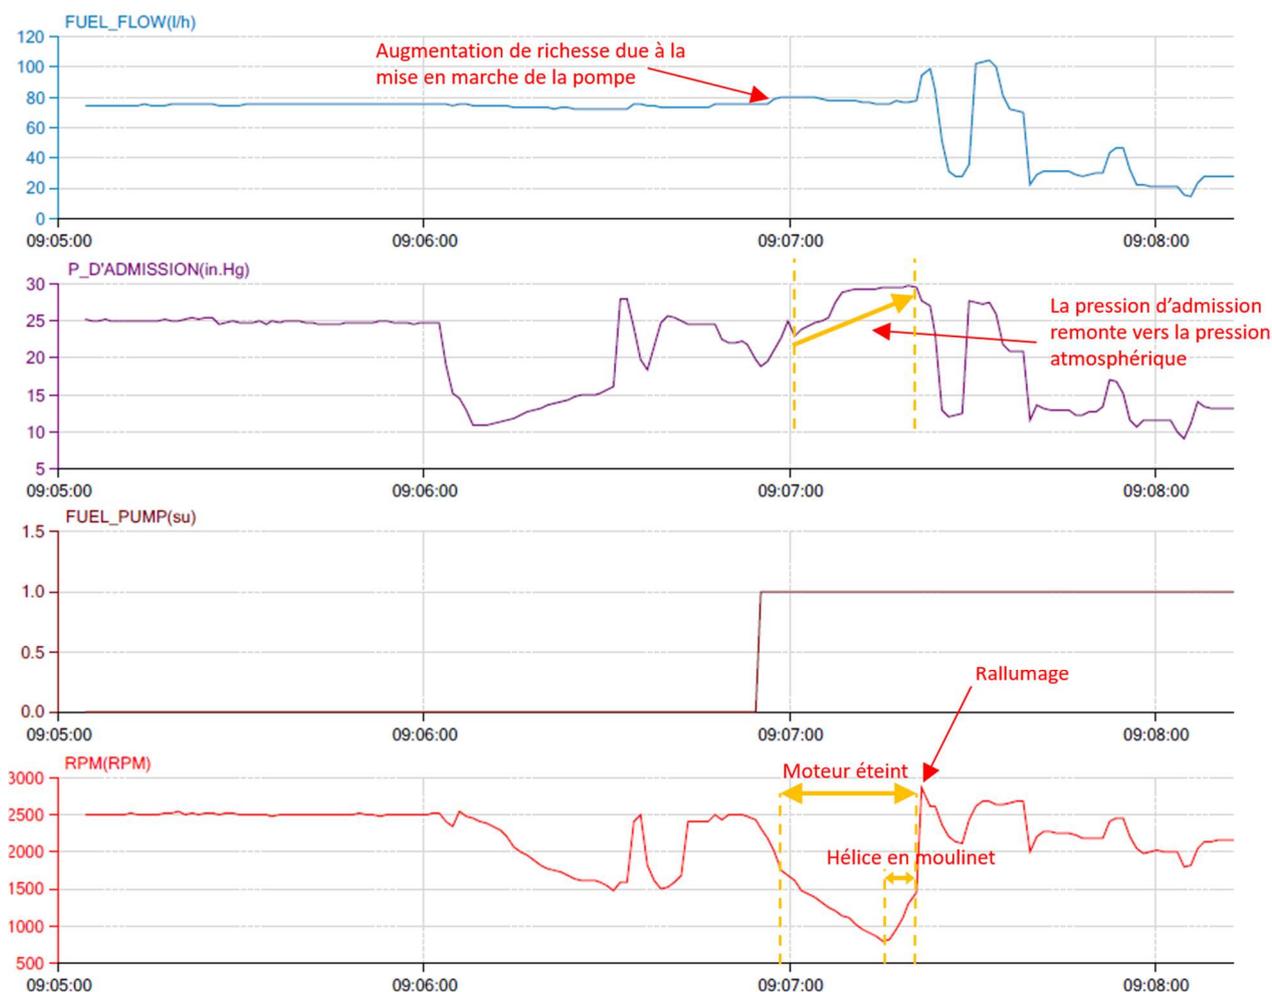
Figure 7 : évolution des paramètres moteur au moment de l'incident

L'extinction du moteur juste avant la perte de contrôle de l'avion est confirmée, car le régime moteur diminue fortement vers 800 tr/min pendant que la pression d'admission remonte vers la pression atmosphérique (de 1 026 hPa le jour de l'évènement, soit environ 30 inHg²⁹).

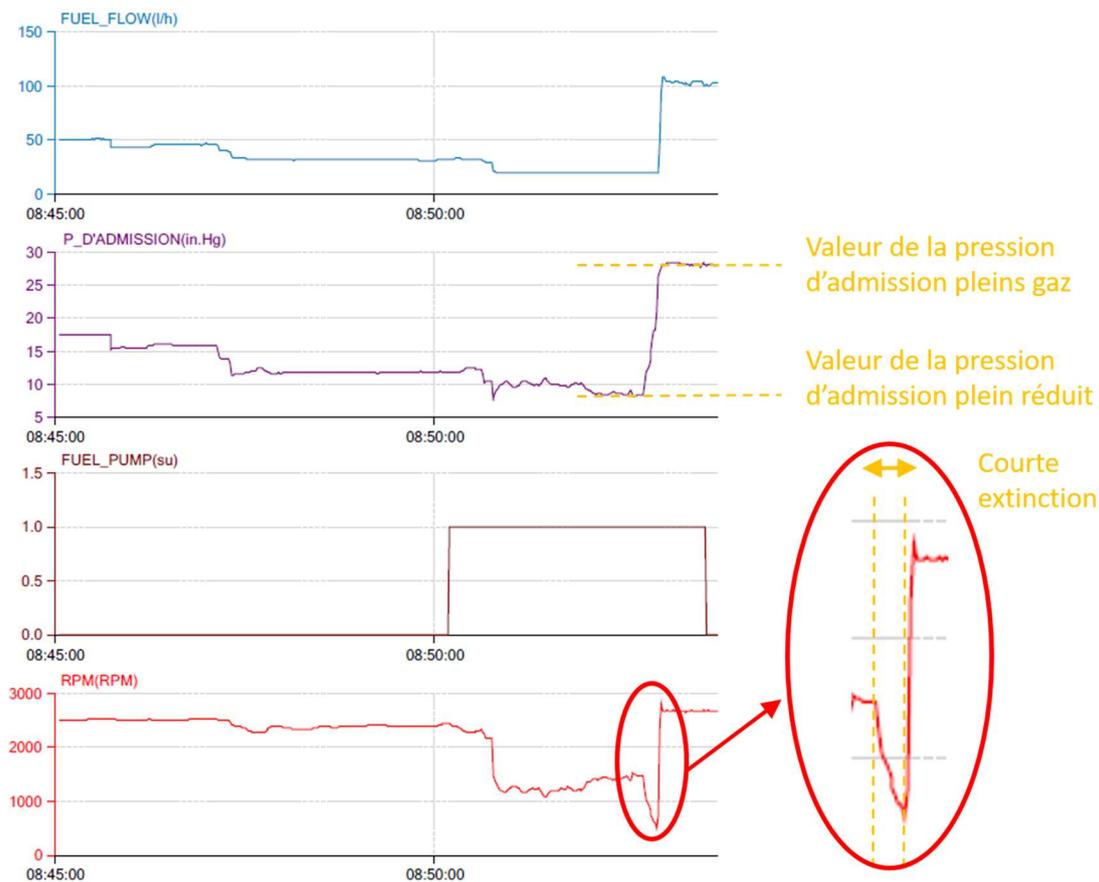
Figure 8 : évolution des paramètres moteur au moment de l'exercice à Angoulême

Une très courte extinction est également constatée pendant l'exercice sur piste à Angoulême, au moment où l'avion roule sur la piste avec la manette de gaz au ralenti. On observe une forte diminution du régime moteur, qui atteint une valeur inférieure à 500 tr/min pendant un bref instant. La pression d'admission commence alors à remonter vers la pression atmosphérique mais sans avoir le temps de l'atteindre. Lorsque le stagiaire remet pleins gaz pour redécoller, ceci provoque le rallumage du moteur et la poursuite de la remontée de la pression d'admission vers la valeur correspondant à une position pleins gaz du papillon.

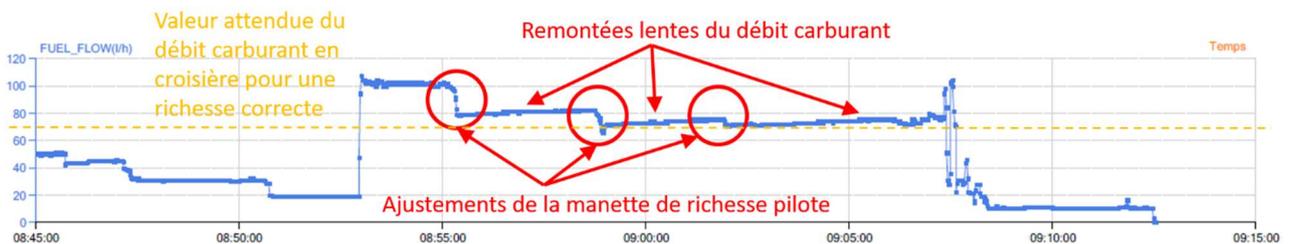
De plus, en observant le débit de carburant pendant le transit retour vers Cognac, les difficultés du stagiaire pour obtenir une richesse correcte sont confirmées. Les données de l'APIBOX montrent que le débit de carburant est trop haut et instable et qu'il remonte lentement après chaque ajustement du stagiaire. Or, à régime constant, le débit de carburant est proportionnel à la richesse, grandeur sans unité qui ne peut pas être mesurée directement. Le débit de carburant, mesuré en litres par heure, est enregistré sur l'APIBOX et peut ainsi être utilisé pour observer les variations de richesse lors des phases à régime constant comme la croisière.

Figure 9 : débit carburant pendant le transit retour vers Cognac

L'exploitation de l'APIBOX confirme une richesse trop élevée pendant le transit retour vers Cognac, que le stagiaire a tenté d'ajuster trois fois. Le moteur s'est éteint une première fois brièvement au moment du roulage sur la piste d'Angoulême, puis une seconde au moment de l'évènement lors de l'approche à Cognac.

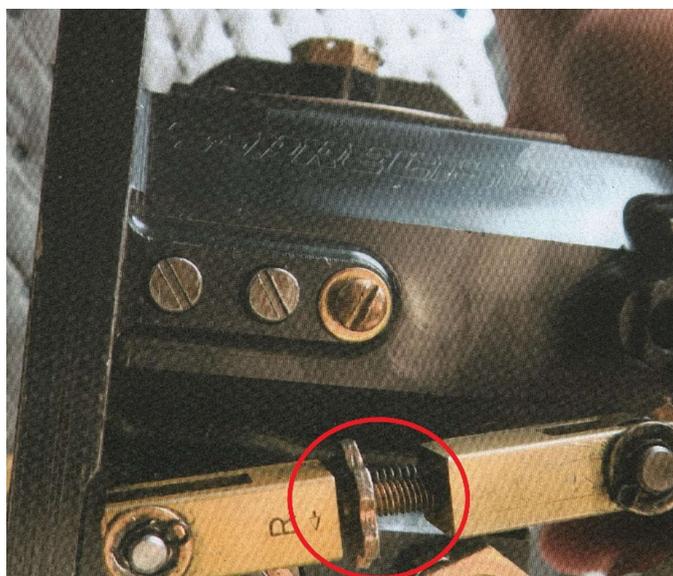
- la molette externe de réglage de la richesse est en butée côté pauvre ;
- la longueur de la biellette sur laquelle se trouve cette molette a été mesurée à 68 mm (molette en l'état) et à 70 mm (molette centrée), pour une valeur nominale de 63,5 mm ;
- au ralenti, le papillon des gaz s'ouvre de 0,60 mm pour une valeur nominale de 0,15 mm.

Figure 10 : position de la molette de réglage externe de la richesse telle que retrouvée sur l'avion

Cependant, ce réglage en butée de la molette du SI ne permet pas de disposer d'une marge de réglage suffisante pour s'adapter aux changements des conditions atmosphériques. La richesse correcte devrait pouvoir être obtenue sans atteindre les butées de réglage.

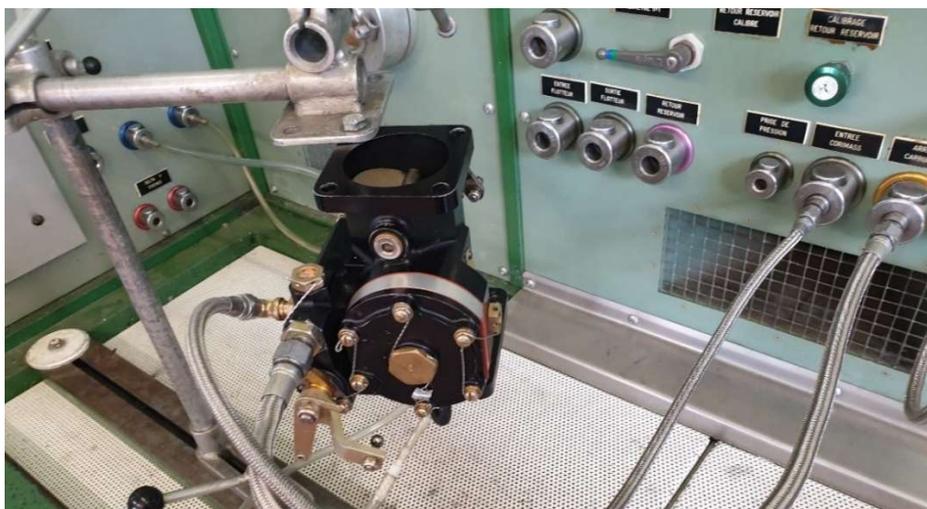
au ralenti³², manette de richesse pilote sur plein riche, papillon en position pleins gaz, est hors tolérances. Le débit mesuré est de 13,39 kg/h, alors que la plage autorisée par Precision Airmotive va de 9,97 kg/h à 12,7 kg/h³³.

Figure 11 : SI du Grob 120 de l'évènement au banc de calibration

La cause de l'extinction du moteur est un réglage interne incorrect du SI entraînant un mélange trop riche au ralenti.

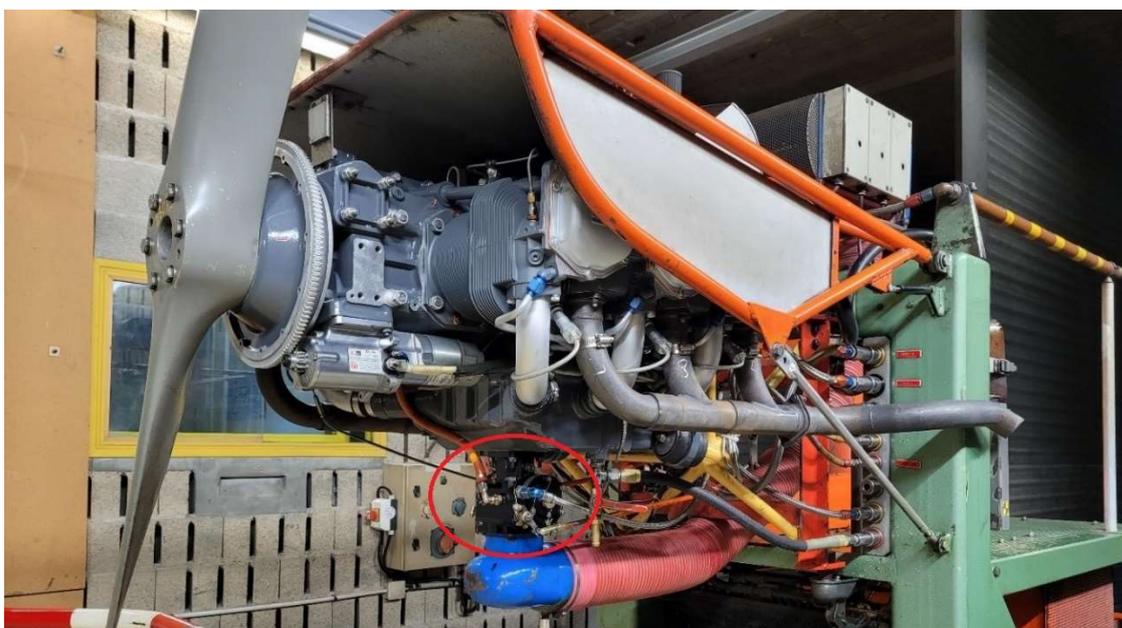
Les essais au banc moteur ont été réalisés avec un moteur Lycoming IO540C4D5D à six cylindres, sur lequel le montage du SI de l'évènement est approuvé. Ce moteur est en effet très similaire à celui du Grob 120. La seule différence réside dans le préfixe « AE » pour *aerobatics* (voltige) de la version avionnée sur Grob 120, qui désigne une conception spécifique pour cet usage. Les essais réalisés comprennent notamment le test de l'étouffoir permettant de vérifier le réglage de la richesse au ralenti : à ce régime, moteur chaud, le moteur doit gagner entre 10 et 50 tr/min avant de s'éteindre lorsqu'on place la manette de richesse pilote sur la position étouffoir. Un gain supérieur indique une richesse trop élevée, un gain inférieur ou nul indique un mélange trop pauvre. La valeur relevée au banc moteur avec le SI de l'évènement indique une augmentation de 150 tr/min, traduisant une richesse au ralenti beaucoup trop élevée. De plus, le fonctionnement du moteur au banc avec le SI montre un ralenti instable, avec des extinctions similaires à celles constatées pendant le vol de l'évènement.

Figure 12 : SI du Grob 120 de l'évènement au banc moteur

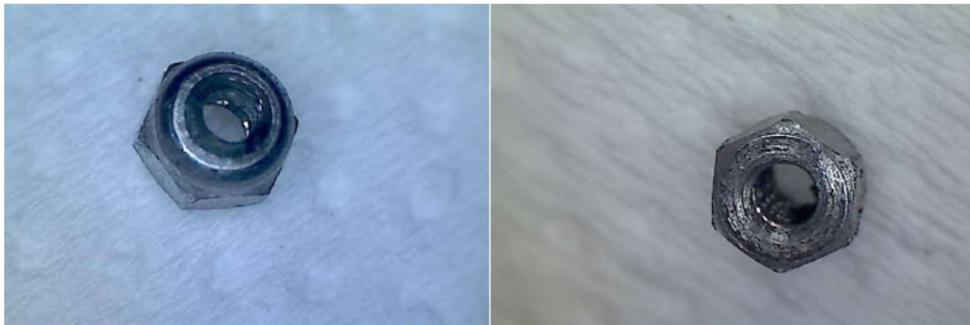
Le démontage a révélé que les pièces internes sont propres et en bon état et le serrage des écrous est conforme. Cependant, l'absence de Loctite³⁴ a été constatée sur les écrous repères 30 et 50 (voir Annexe 3), alors que son application comme frein filet est exigée par le *Component maintenance manual* de Precision Airmotive.

Figure 13 : absence de Loctite sur les écrous repères 30 et 50

L'expertise a montré l'absence de frein filet sur deux assemblages vis/écrou du SI, alors que son application est exigée par le manuel. Cet écart n'a pas contribué à l'évènement.
