# Bureau enquêtes accidents pour la sécurité de l'aéronautique d'État

## Rapport d'enquête de sécurité

A-2021-11-I

AS 555 Fennec

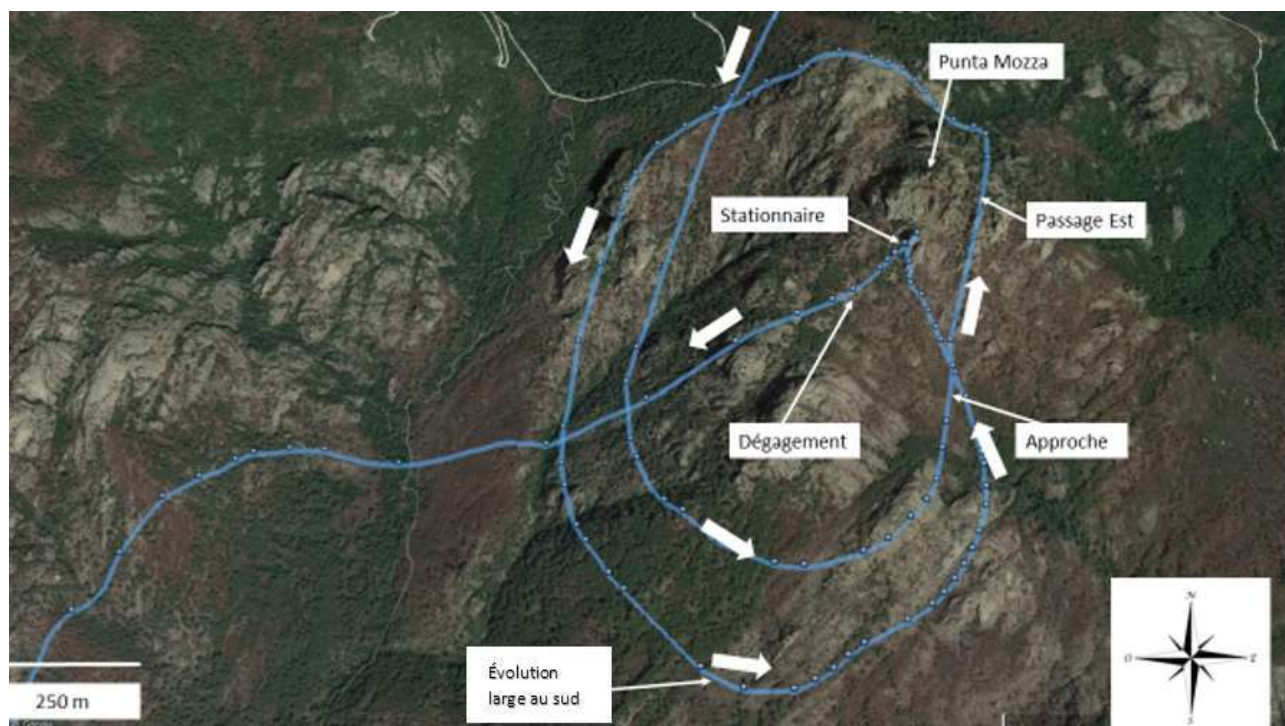
À 13h39, le CDB ressent soudainement un enfoncement de l'hélicoptère. Le treuilliste voyant le relief se rapprocher, se propulse en arrière dans la soute. Le sac de treuillage est toujours attaché à l'intérieur. Le CDB demande au PF d'augmenter la puissance et reprend immédiatement les commandes pour effectuer le dégagement par la gauche. Un léger bruit est perçu par l'équipage.

Figure 3 : trajectoire dans la zone de l'évènement

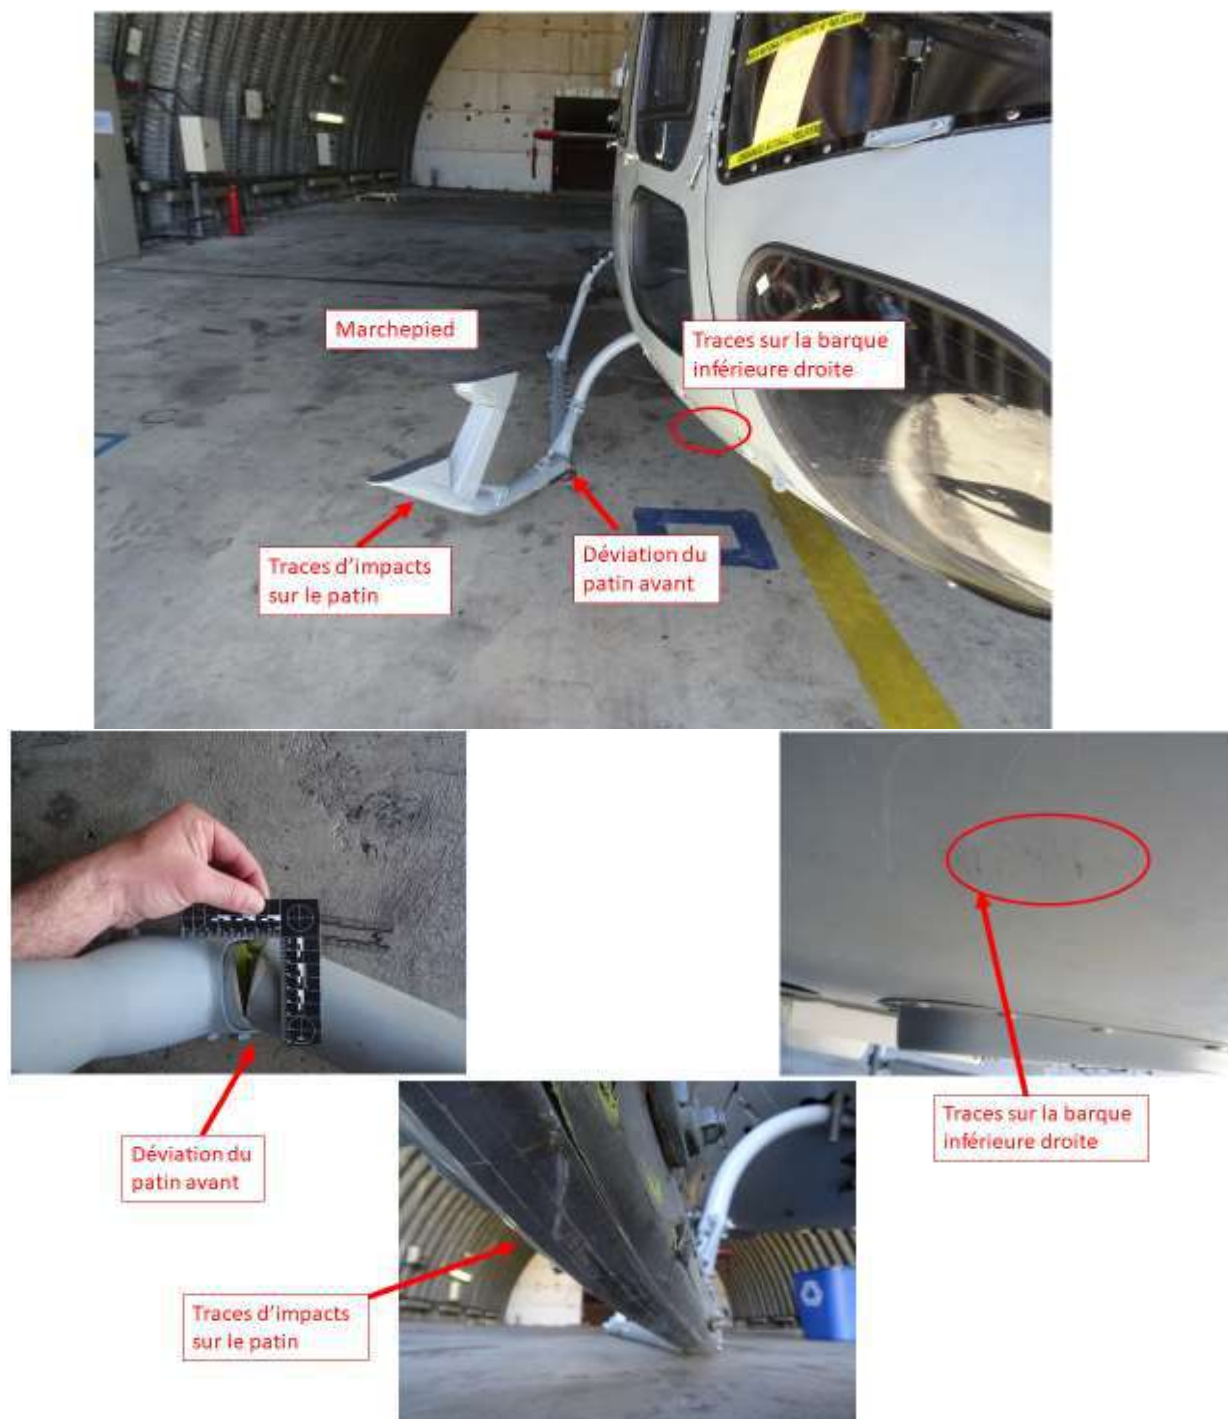
Des traces noires de frottement apparaissent sur le fuselage en dessous et à droite. Elles pourraient correspondre aux pointes présentes sur le marchepied noir antidérapant qui se trouve sur le dessus de la partie avant du patin droit.

Suite aux dommages sur le patin droit, des vérifications structurelles ont été effectuées sur l'aéronef et ne mettent en évidence aucune anomalie.

Figure 5 : dommages sur le patin droit et traces sur la barque inférieure droite

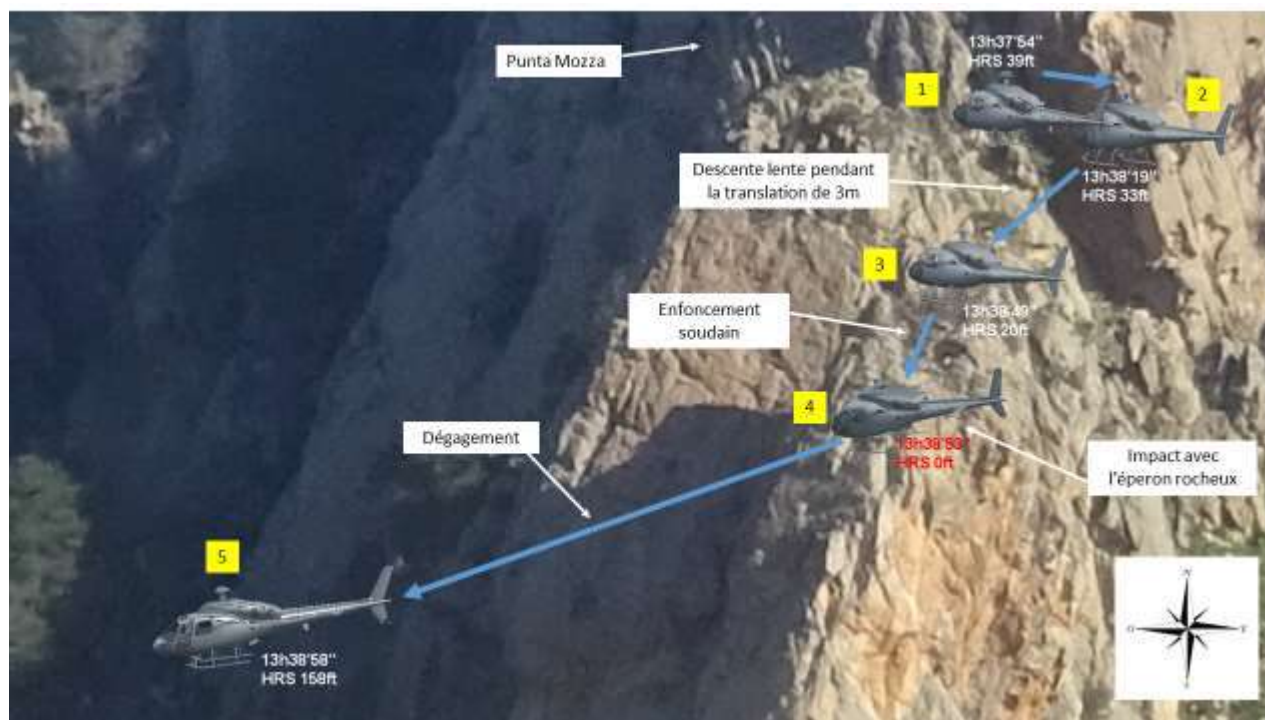
Figure 7 : reconstitution de la trajectoire 3D lors de l'évènement

Entre les points 1 et 2, en 25 secondes, le PF finit sa translation vers une position relative à droite du point de treuillage qui est confirmée par le treuilliste. Évoluant de 39 ft à 33 ft, le PF descend, en accord avec le treuilliste, pour un meilleur confort de pilotage. Au point 2, le vent ascendant porte l'aéronef qui ne veut pas descendre. Le PF réduit donc à 40% le couple pour entamer une descente lente et vers la gauche selon le guidage du treuilliste qui demande une translation de 3 m pour atteindre la verticale de la zone de treuillage. Le CDB lit sur l'indicateur une HRS de 40 ft estimée et le PF indique une hauteur satisfaisante pour le treuillage. La translation vers la gauche s'effectue vers le point 3 pendant 30 secondes avec une légère descente. Au point 3, à 20 ft de hauteur HRS, l'enfoncement est soudain, le CDB annonce une lecture de couple à 60% et se rend compte de la chute. Il demande au PF d'augmenter immédiatement la puissance au maximum pour contrer la forte descendance aérologique. Il reprend les commandes pour effectuer le dégagement vers la gauche. L'impact avec l'épéron rocheux a lieu au point 4 à 13h38'53'' et le dégagement se poursuit vers le point 5 de façon rectiligne.

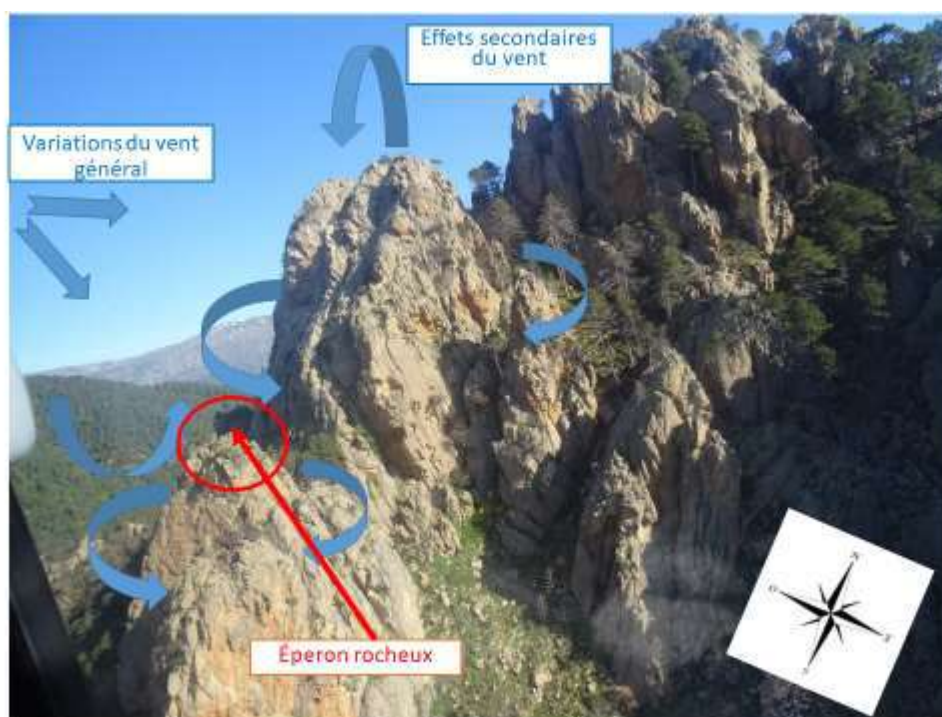
- la faible surface (3 à 4 m de diamètre) de l'éperon rocheux empêche tout effet de sol pouvant renforcer la sustentation de l'hélicoptère à faible hauteur au-dessus de la roche ;
- la configuration escarpée et déchirée du relief favorise la multiplication de passages pour le vent et donc la multiplication des effets secondaires turbulents possibles dans cette zone réduite ;
- la variation du vent général en direction et en force rend l'aérogologie de cette zone particulièrement instable et imprévisible dans le temps et l'espace.

Figure 8 : schéma des effets variables du vent

Les conditions aérogologiques du jour entraînent des phénomènes instables autour des masses rocheuses du site choisi par l'équipage, caractérisés par des courants ascendants et descendants en un même lieu.

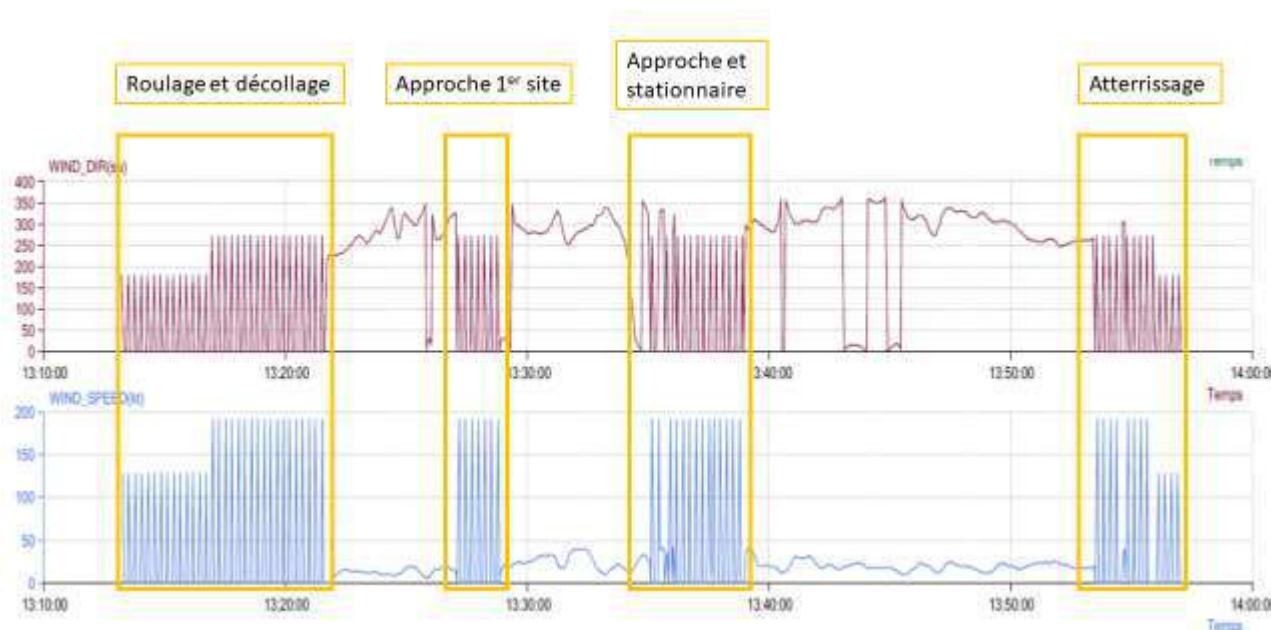
Le système GPS permet d'obtenir des informations sur le vent en direction et en force en croisière. Ces informations ne sont pas fiables pendant les phases de réduction de vitesse et de stationnaire. Les courbes ci-dessous présentent en effet une instabilité marquée, rendant les informations inexploitable durant les phases du vol à basse vitesse ou en stationnaire.

Figure 9 : données vent fournies par le GPS

**Pendant les phases de basse vitesse ou de stationnaire, l'équipage ne dispose pas d'information de vent fiables fournies par le GPS.**

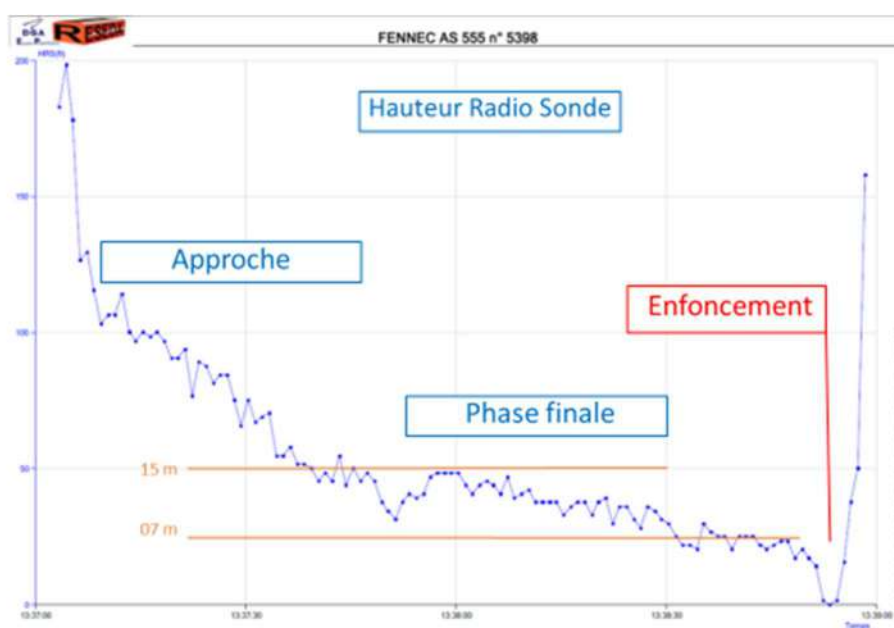
Figure 10 : Hauteur Radio Sonde (HRS) pendant la mise en place à la verticale de l'éperon rocheux

**Le manque de fiabilité de l'HRS en montagne associée à une charge cognitive importante liée au treuillage est à l'origine de la non utilisation de cet instrument. L'équipage n'a pas perçu la diminution de hauteur sur la HRS.**

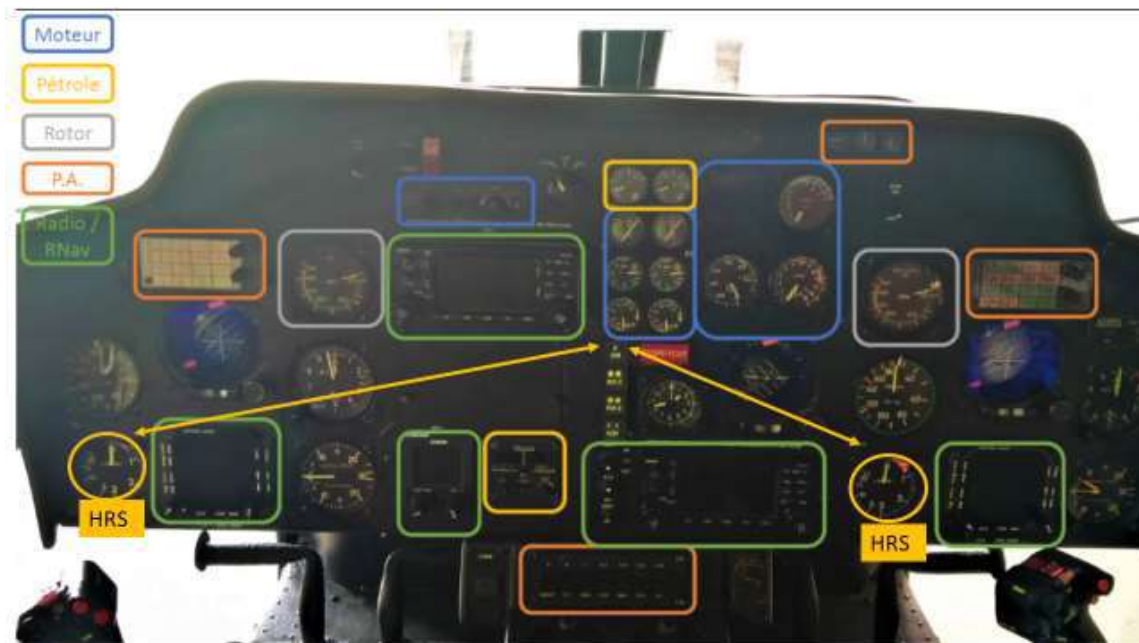
Le cockpit du Fennec est d'ancienne génération. Les informations ne sont pas centralisées par thème sur des écrans. Cela contraint l'équipage à mettre en place un circuit visuel de contrôle complexe et changeant. On peut noter l'éloignement des données HRS de celles présentant les paramètres moteurs ainsi que le manque de précision de l'aiguille HRS pour une hauteur faible. Cette configuration augmente la charge cognitive des pilotes.

Figure 11 : ergonomie du cockpit

**L'ergonomie perfectible du cockpit augmente sensiblement la charge cognitive du PF et du CDB et rend plus difficile la recherche des informations en cabine.**

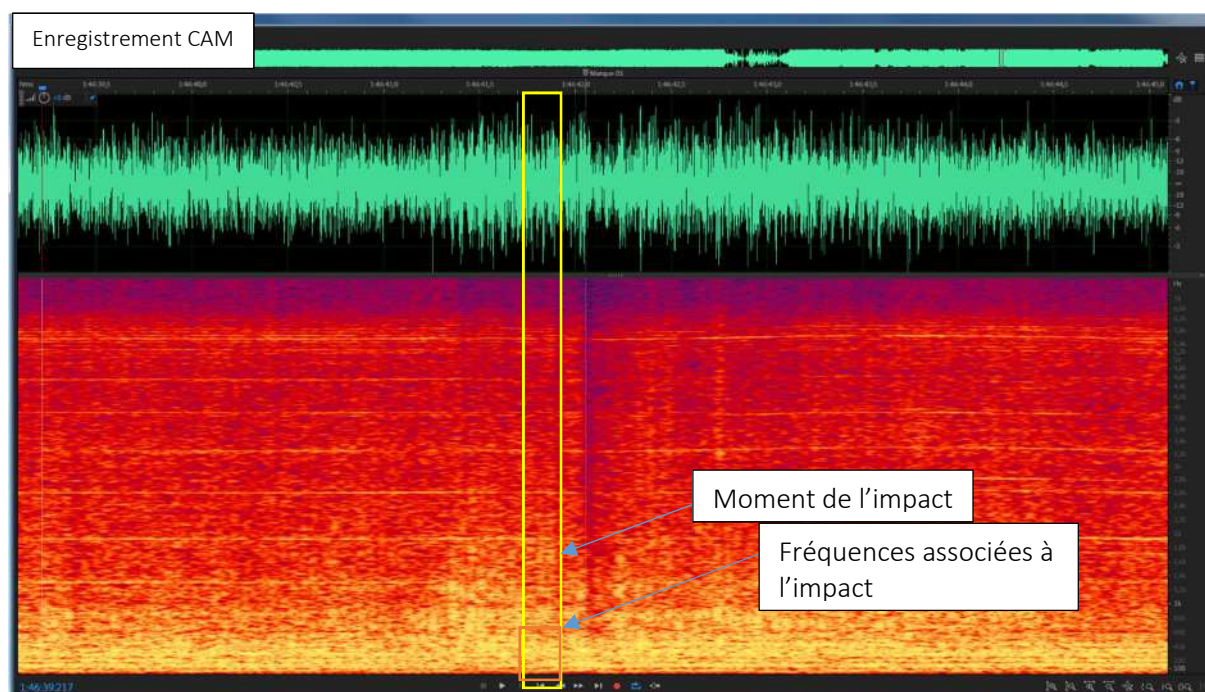
Figure 1 : Spectre de l'enregistrement CAM du FENNEC au moment de l'incident

Au moment de l'impact du patin, un bruit bref est situé dans les basses fréquences. Ce bruit est également visible sur le spectre et uniquement dans les basses fréquences, il est masqué au-delà de 250 Hz. Ce bruit étant masqué sur une plage de fréquences de 250 Hz à 8 kHz (maximum), il ne ressemble pas acoustiquement parlant au bruit d'un impact. Effectivement, un impact comme celui d'un patin doit faire apparaître un dirac en fréquence, présent sur l'ensemble du spectre avec une intensité sonore supérieure aux niveaux sonores ambiants. Dans notre cas, le bruit est bien associé à l'impact et est principalement masqué par le bruit généré par le rotor du Fennec en raison notamment de la porte latérale ouverte.

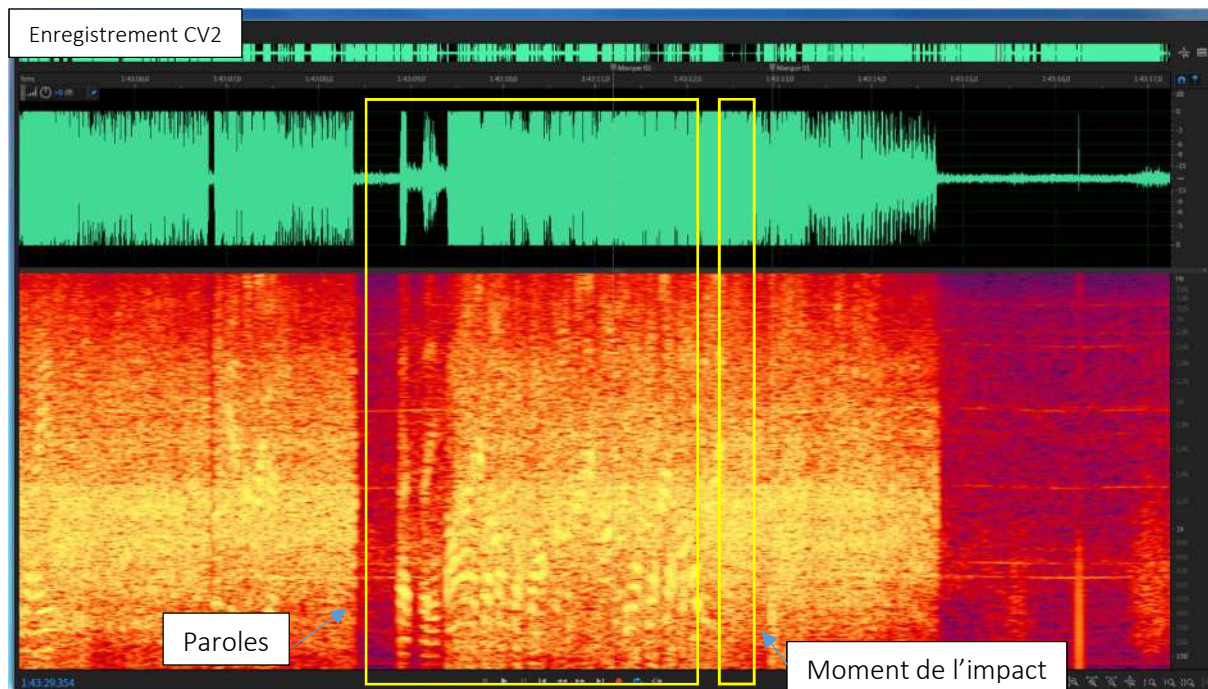
Figure 2 : Spectre de l'enregistrement CV2 du FENNEC au moment de l'incident

Seulement les fréquences situées dans le bas du spectre ressortent visuellement. En effet, la porte étant ouverte, le bruit généré par la rotation de l'hélice du Fennec masque l'impact sur une plage de fréquences allant de 600 Hz à 2 kHz. Malgré ce principe de masquage dans les fréquences médiums, nous distinguons bien à l'écoute et visuellement cet impact.
