# Bureau enquêtes accidents pour la sécurité de l'aéronautique d'État

## Rapport d'enquête de sécurité

A-2021-14-I

8 juin 2021  
Vallée du gave de Pau (Hautes-Pyrénées)  
Mirage 2000D RMV  
Armée de l'Air et de l'Espace

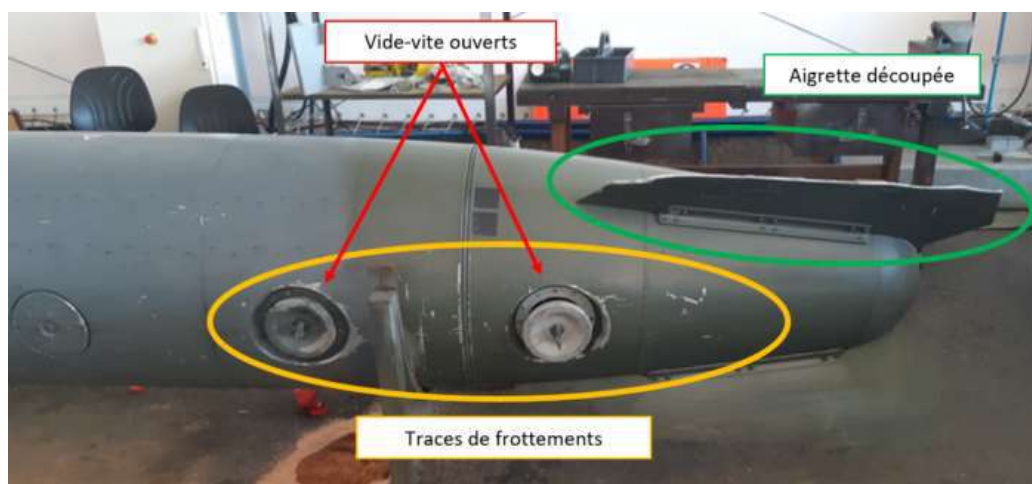
Le RPL gauche présente des traces de frottements ainsi qu'un léger enfoncement au niveau des bouchons de vidange en vol (« vide-vite »). Son aigrette gauche est découpée sur toute sa longueur et un morceau est manquant. Les vide-vite sont ouverts.

Figure 3 : endommagements sur le RPL gauche

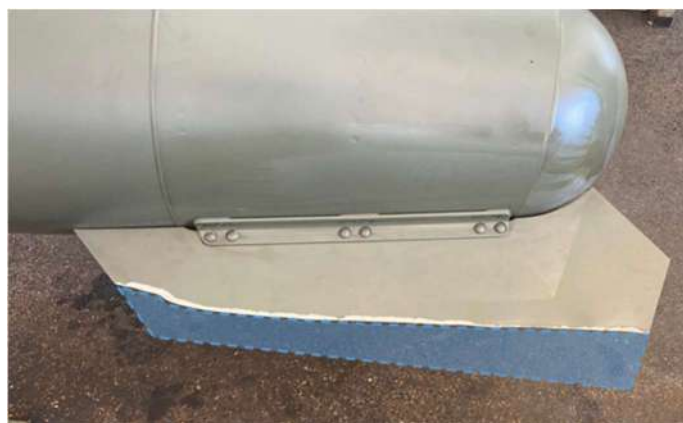
Figure 4 : morceau d'aigrette manquant (en bleu)

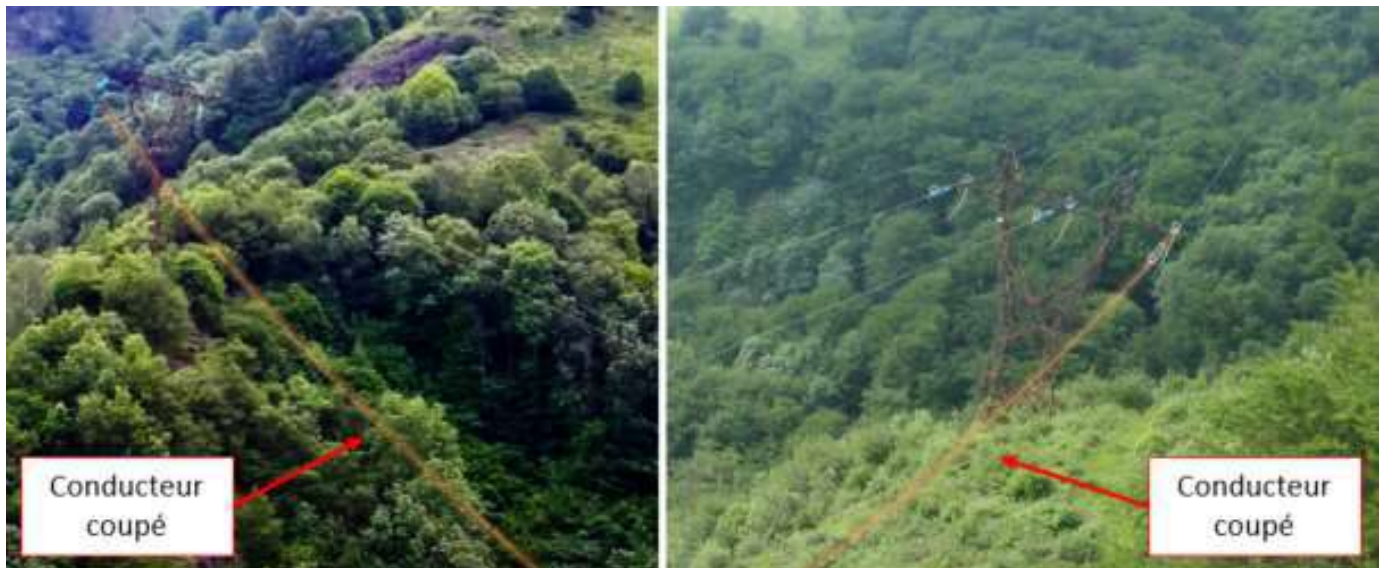
Un seul conducteur a été coupé. Le RTE estime la zone de rupture à environ 625 mètres (m) du pylône ouest.

Figure 6 : pylônes est et ouest avec conducteurs coupés (surlignés)

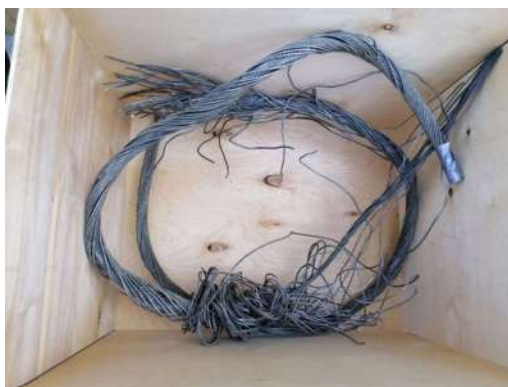
Figure 9 : vue d'un des deux morceaux du conducteur au niveau de la rupture

De part et d'autre de la rupture, on constate au niveau de la partie aluminium des chignons et des brins du câble conducteur coupés suite au choc et, au niveau de la partie acier, des traces d'amorçage dues à la fusion du câble lors de la rupture de celui-ci.

**Le RTE estime le point de rupture du conducteur à 625 m du pylône ouest et à une hauteur de 575 ft.**

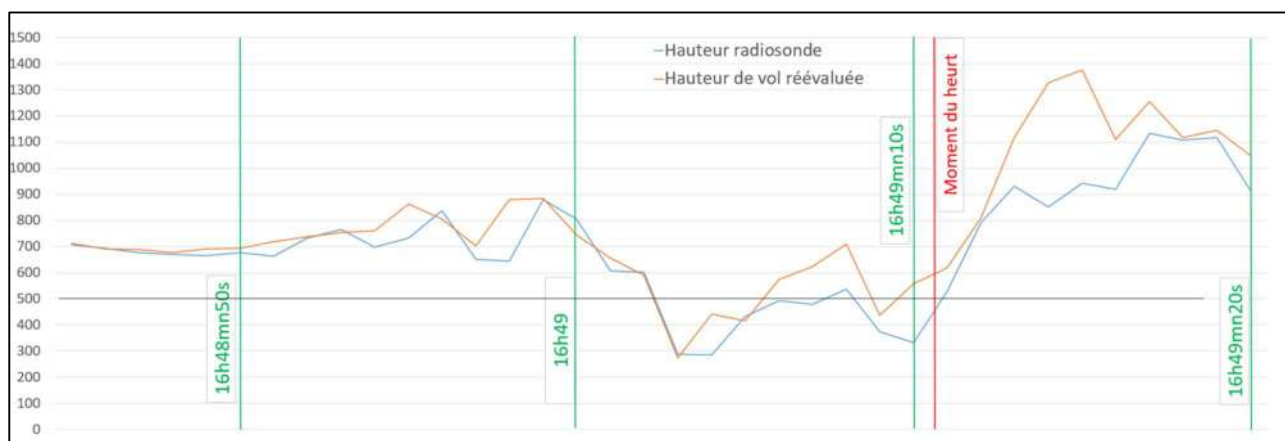
Figure 15 : hauteur réelle de vol estimée et hauteur radiosonde au moment de l'évènement

La hauteur de la radiosonde dans les quelques secondes précédant le heurt est inférieure à 500 ft. Elle est d'environ 470 ft au moment du heurt. Cette hauteur est estimée approximativement à 575 ft par le RTE. La hauteur réévaluée dans le cadre de l'enquête est d'environ 600 ft.

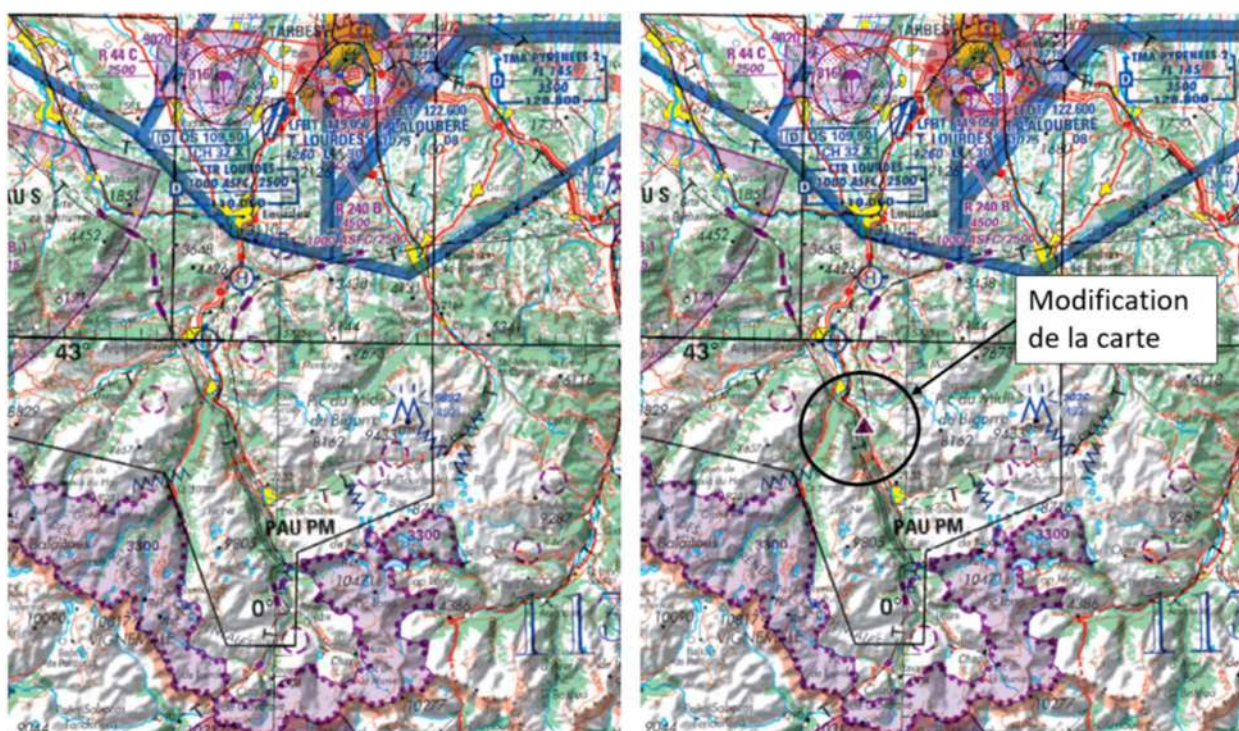
Suite à cet incident aérien, le bureau sécurité aérienne du CFA informe la DIRCAM de l'erreur de représentation graphique de la ligne électrique traversant la vallée du gave de Pau. La DIA adresse alors un message<sup>21</sup> d'avertissement de marquage non conforme de cette ligne à HT à ses abonnés ainsi qu'un correctif sous forme de stickers autocollants à apposer sur la carte en version papier. En revanche, les cartes numérisées ne sont pas mises à jour pour prendre en compte cette erreur.

Figure 16 : carte LFC3 édition 2020 version papier sans et avec sticker

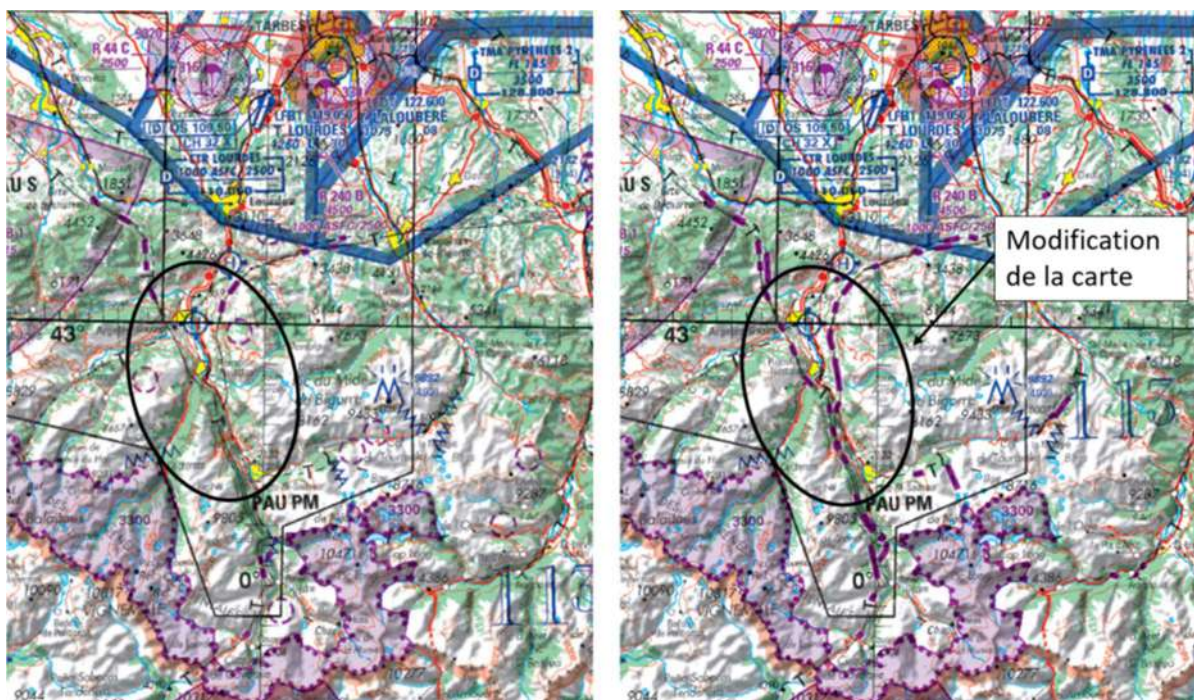
Figure 17 : représentations graphiques de la ligne à HT sur la carte 2020 (à gauche) et sur la carte 2021 (à droite)

Suite à un précédent évènement aéronautique, l'IGN a modifié son mode de calcul des hauteurs des câbles entraînant la modification des représentations graphiques de nombreux câbles sur la version 2021 de la 500 k DIRCAM dont celle de la ligne heurtée.

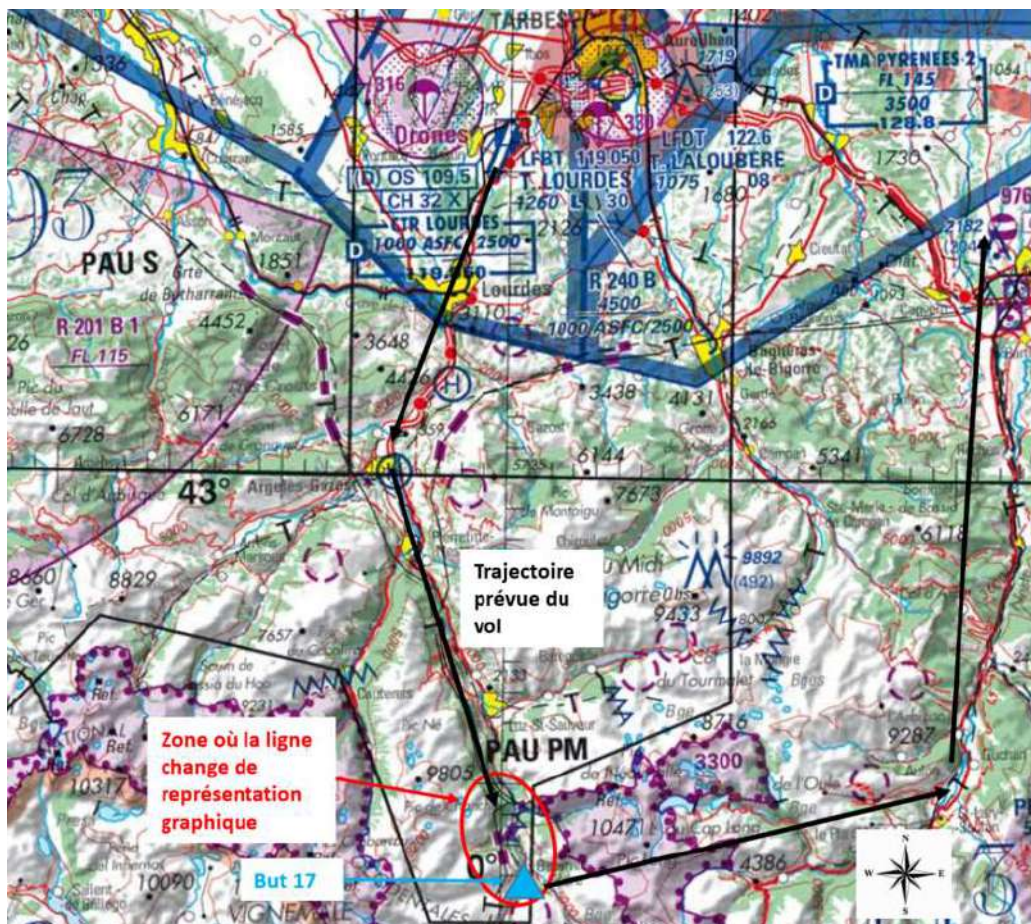
Figure 18 : représentation graphique de la ligne à HT à l'approche du but 17

La préparation de la mission, bien que conforme à l'attendu, n'a pas permis à l'équipage d'anticiper le risque sur la zone. La représentation erronée de l'absence de risque sur cette zone, établie lors de la préparation, a contribué à la détection tardive de la ligne à HT.

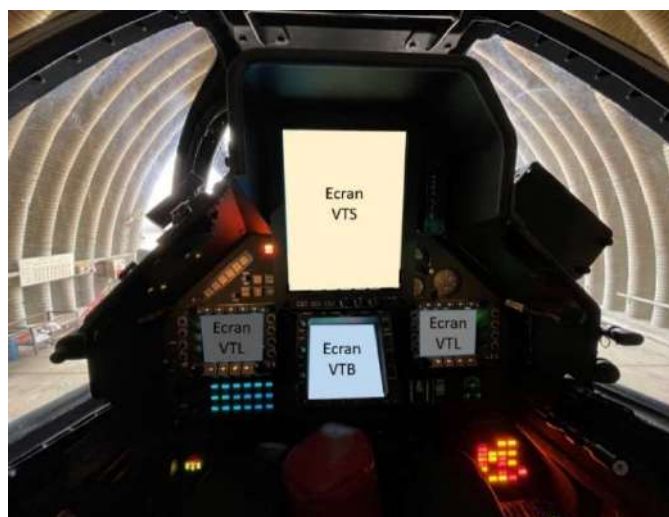
La vision du pilote est dégradée par des traces et le reflet du soleil sur sa verrière. En ce qui concerne le NOSA, l'ajout de la VTS a amputé son champ de vision de toute la partie avant de l'aéronef (cf. figure 19). En conséquence, il lui devient impossible d'assurer une surveillance du ciel et une recherche des obstacles au sol dans cette direction. C'est par le travers qu'il détecte la ligne à HT juste avant le heurt mais trop tardivement pour que son annonce faite au pilote permette à celui-ci de l'éviter.

Figure 19 : vue de la place arrière<sup>28</sup>

**La nouvelle ergonomie du poste arrière du M2000D RMV rend impossible la recherche des obstacles au sol vers l'avant par le NOSA.**

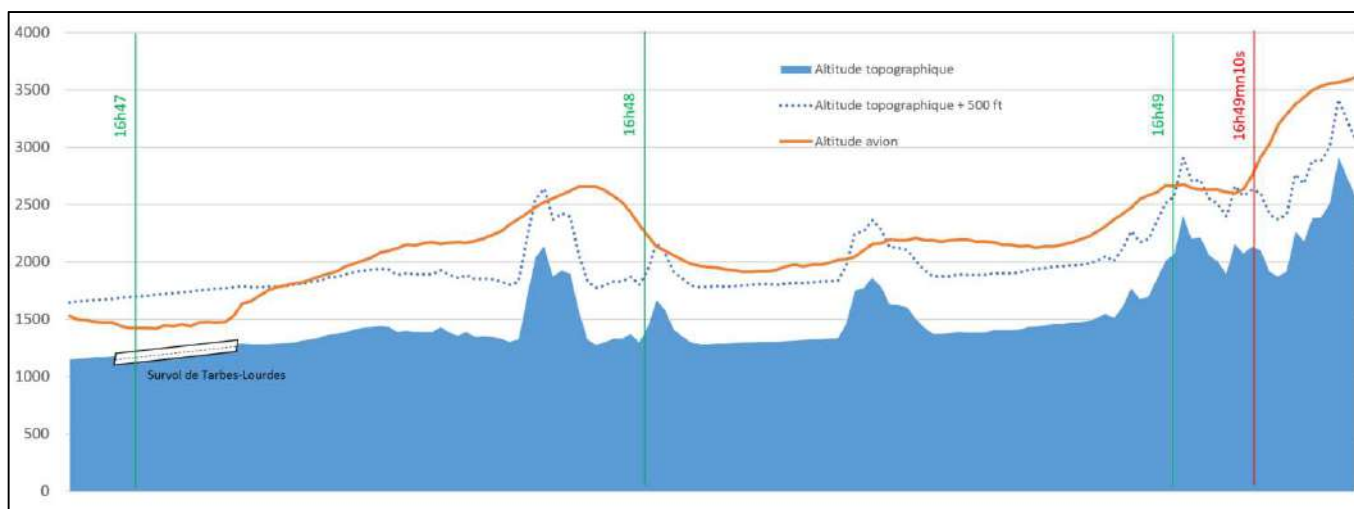
Figure 20 : profil du vol dans le plan vertical après Tarbes-Lourdes

**Le profil de vol de l'aéronef est conforme à la pratique des équipages chasse de l'AAE, mais l'équipage a sous-évalué le risque engendré par une ligne à HT dans un environnement montagneux.**
