Bureau enquêtes accidents pour la sécurité de l'aéronautique d'État

Rapport d'enquête de sécurité

A-2021-15-A

Date de l'évènement	30 juin 2021
Lieu	Base aérienne de Nancy Ochey (Meurthe-et-Moselle)
Type d'appareil	Mirage 2000D
Organisme	Armée de l'Air et de l'Espace

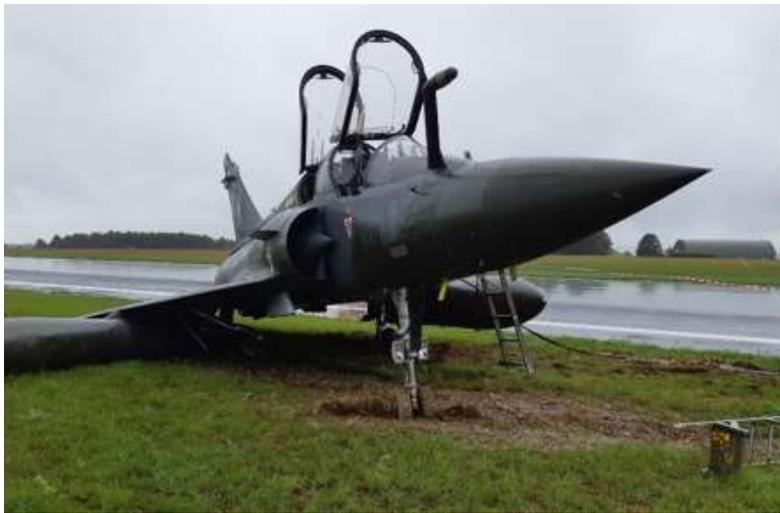
Le train principal droit est partiellement déboîté de ses points d'articulation. La contrefiche est brisée. De ce fait, le train est partiellement rétracté. Les pneus des roues principales sont éclatés et présentent des traces d'abrasions (escalopes).

Les trois fusibles de chaleur de chaque roue sont en bon état et n'ont pas fondu.
La structure de l'aile est endommagée.
L'examen des trois trains d'atterrissage ne révèle pas de fuite hydraulique des chambres des amortisseurs. Les valeurs de pression des chambres des amortisseurs des trains d'atterrissage sont relevées.

Figure 4 : vue générale de l'aéronef après sa sortie de piste

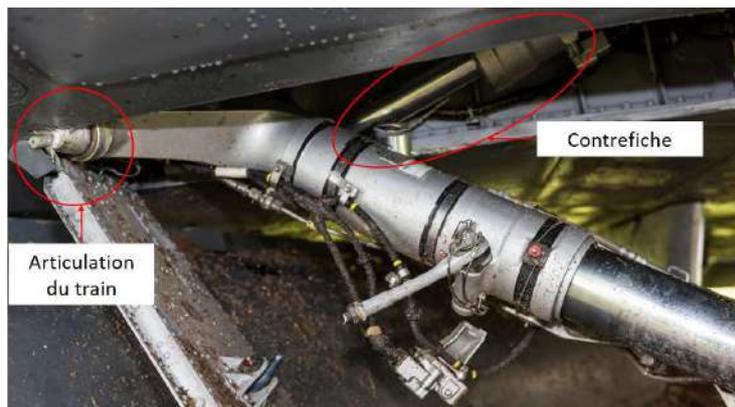
Figure 5 : atterrisseur droit

Les trains d'atterrissage principaux ne présentent pas d'anomalie ni de fuite. Plusieurs semaines après l'évènement, les pressions de gonflage des chambres de l'amortisseur du train droit endommagé sont identiques à celles relevées après l'évènement. Celles-ci sont cependant inférieures aux pressions attendues.

L'expertise du train d'atterrissage ne permet pas de déterminer si les pressions insuffisantes des amortisseurs de train sont la conséquence de l'évènement.

La pression insuffisante de gonflage dans les chambres des amortisseurs de trains d'atterrissage a pu réduire la qualité de l'adhérence des roues. Ce phénomène a pu éventuellement générer une régulation du freinage par le SPAD.

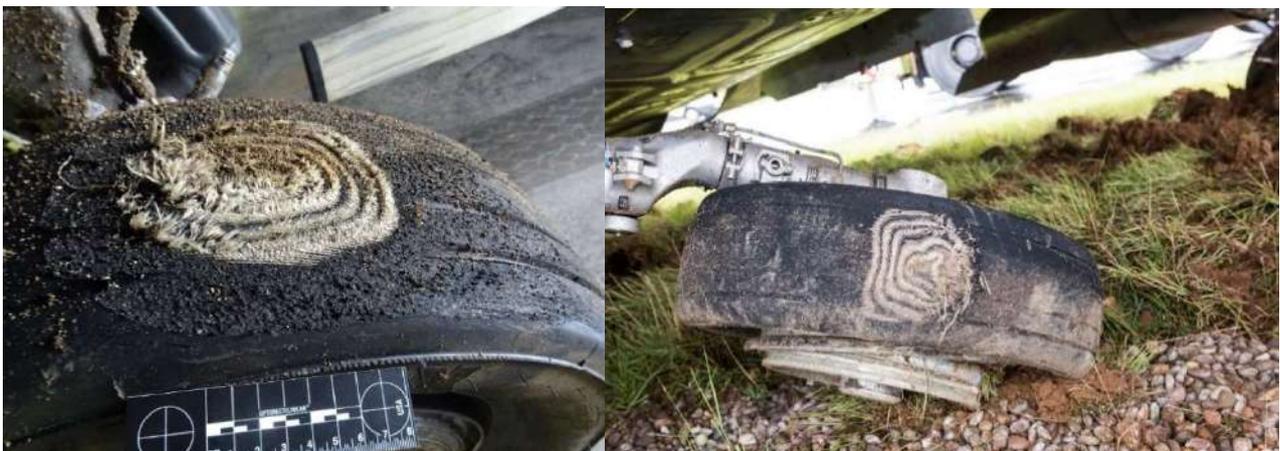
Figure 6 : roues principales

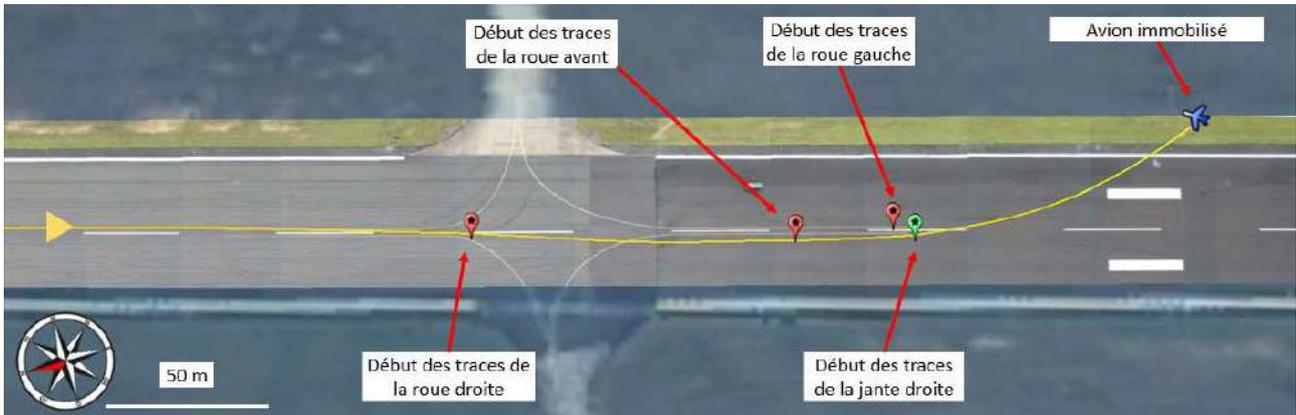
Des traces de gomme des pneus principaux et d'abrasion de la jante de la roue droite sont visibles sur les trois cents derniers mètres de la trajectoire.

Figure 7 : traces relevées sur la piste

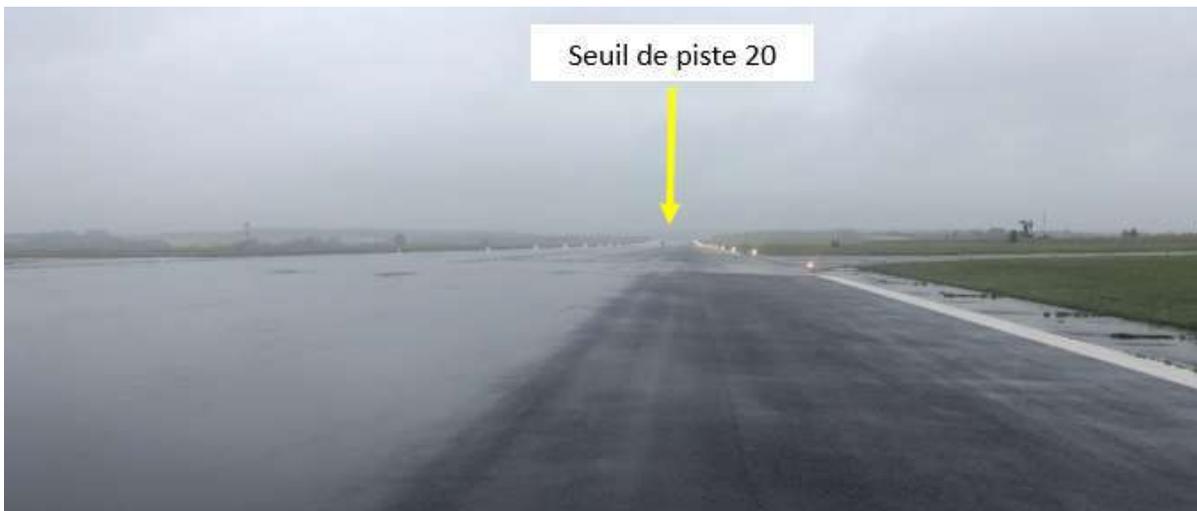
La piste est recouverte d'eau.

Figure 8 : piste recouverte d'eau sur la trajectoire de l'aéronef (10 mn après l'évènement)

Le printemps a été particulièrement humide et les pluies nombreuses. Dans les deux derniers jours, les pluies ont été importantes. Les sols sont gorgés d'eau, rendant difficile l'évacuation de l'eau fraîchement tombée. Dans la demi-heure, et particulièrement les dix minutes précédant l'atterrissage, l'eau s'est accumulée sur la piste.

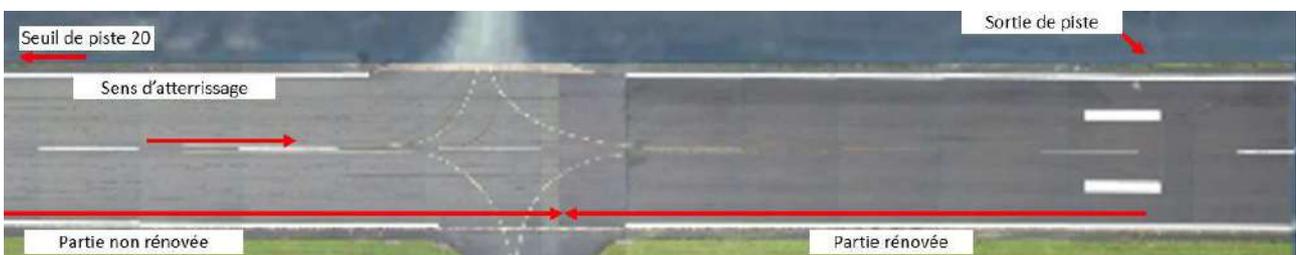
Dans la zone de l'évènement, la piste présente deux qualités successives du revêtement :

- jusqu'à 180 mètres avant la sortie de piste, l'enrobé est ancien avec des pontages de fissures ;
- au-delà, le revêtement a été rénové en 2020.

Figure 9 : revêtements de surface de la piste

Par construction, la piste ne dispose pas d'un drainage de sa structure mais seulement des zones à sa périphérie. La saison favorise les résurgences d'eau sous la piste et l'apparition de flaques d'eau. L'usure du revêtement a limité ses caractéristiques naturelles et optimales de drainage par infiltration.

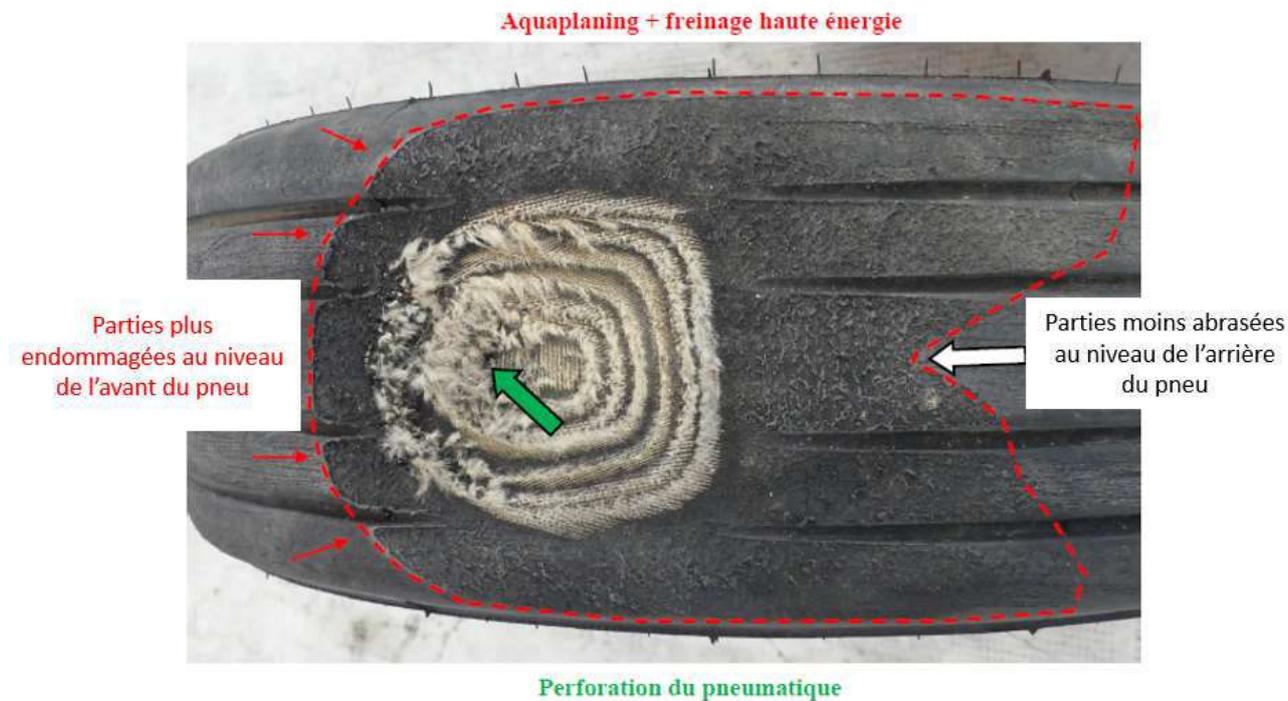
Sur le pneumatique gauche, le reste de la bande de roulement ne présente pas d'usure majeure. La profondeur des rainures est constante et est d'environ six millimètres.

Figure 11 : escalope du pneumatique gauche

Les "escalopes" témoignent du blocage des roues. Les dégradations autour de ces "escalopes" sont la conséquence d'un phénomène d'aquaplaning par devulcanisation (§1.18.2). L'aquaplaning est apparu après le blocage des roues.

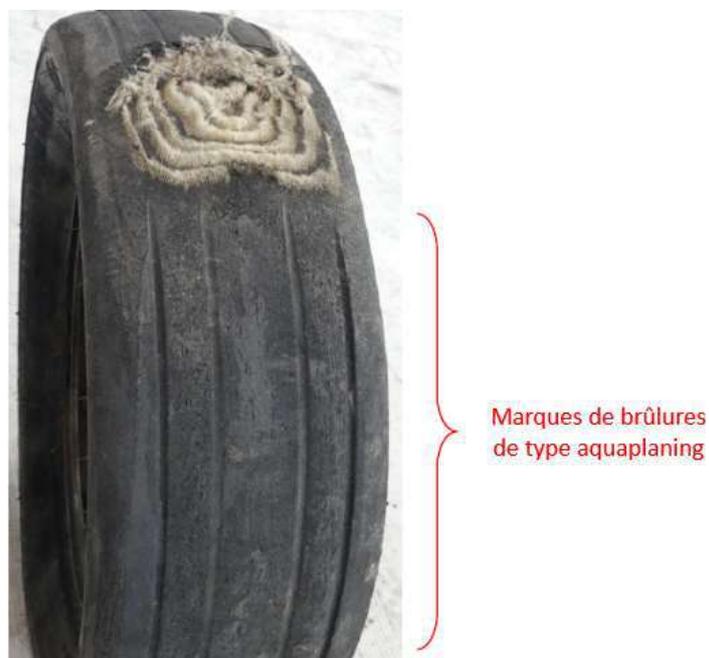
Sur le pneumatique droit, l'ensemble de la bande de roulement présente des usures de la gomme de type brûlures et une usure prononcée du flanc probablement due au dérapage. Les rainures ont des profondeurs inégales : la profondeur des rainures centrales est d'environ un millimètre et celle des rainures extérieures est d'environ trois millimètres. Le minimum attendu est d'un millimètre.

Figure 12 : escalope et marques d'aquaplaning sur le pneumatique droit

Le pneumatique droit a un vieillissement de 47 atterrissages, ce qui correspond à un vieillissement habituel à l'approche de l'opération de remplacement.

Or les rainures jouent un rôle dans l'évacuation de l'eau présente sous la roue pendant la phase d'atterrissage ou de décollage : plus elles sont profondes, mieux l'eau est évacuée et meilleure est l'adhérence.

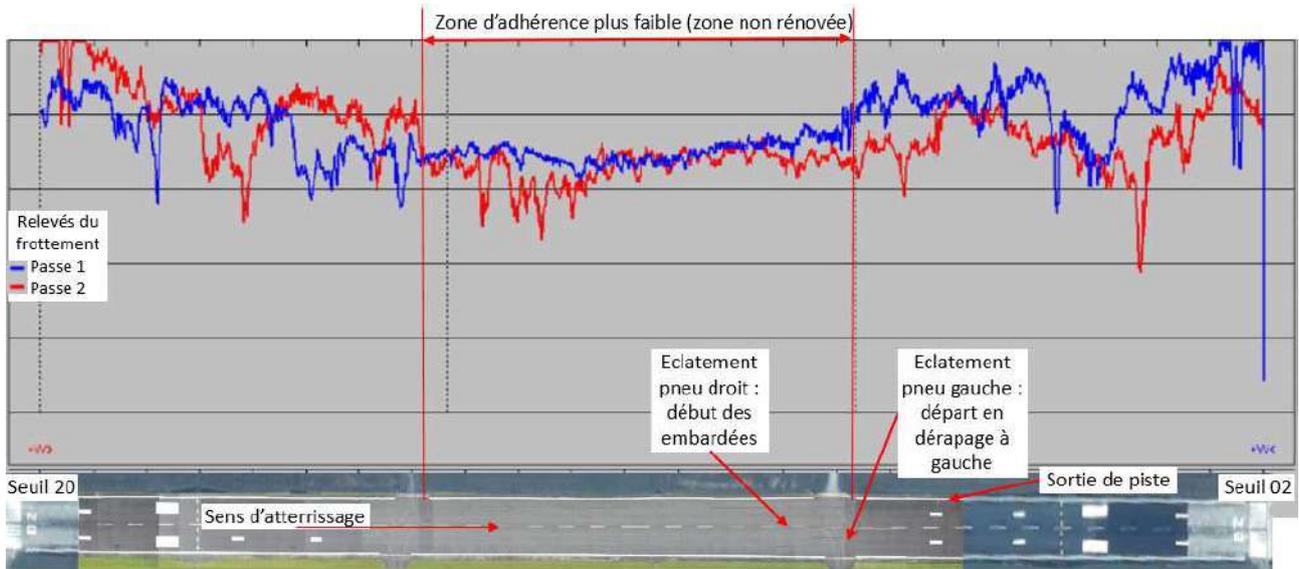
L'adhérence de la piste a fait l'objet d'une campagne de mesure en décembre 2020. Les résultats sont dans la norme : les caractéristiques de frottement intrinsèque sont conformes aux objectifs définis par la documentation n° 2013/03 de la direction générale de l'aviation civile et l'arrêté du 10 juillet 2006 relatif aux caractéristiques techniques des bases aériennes terrestres utilisés par les aéronefs à voilure fixe. Cependant, le relevé montre une adhérence plus faible sur les 900 mètres précédant la zone de la sortie de piste. Cette faiblesse ressortait déjà dans les rapports des campagnes précédentes.

Figure 13 : correspondance entre les relevés d'adhérence de la piste de décembre 2020 et l'évènement

L'état de la piste 02/20 de la base aérienne de Nancy Ochev présente des caractéristiques d'adhérence dans les normes. Néanmoins, la zone dans laquelle le pilote analyse le freinage insuffisant correspond à la zone de moindre qualité d'adhérence.
