Bureau enquêtes accidents pour la sécurité de l'aéronautique d'État

Rapport d'enquête de sécurité

A-2021-17-A

| Type d'appareil | Mirage 2000 D |

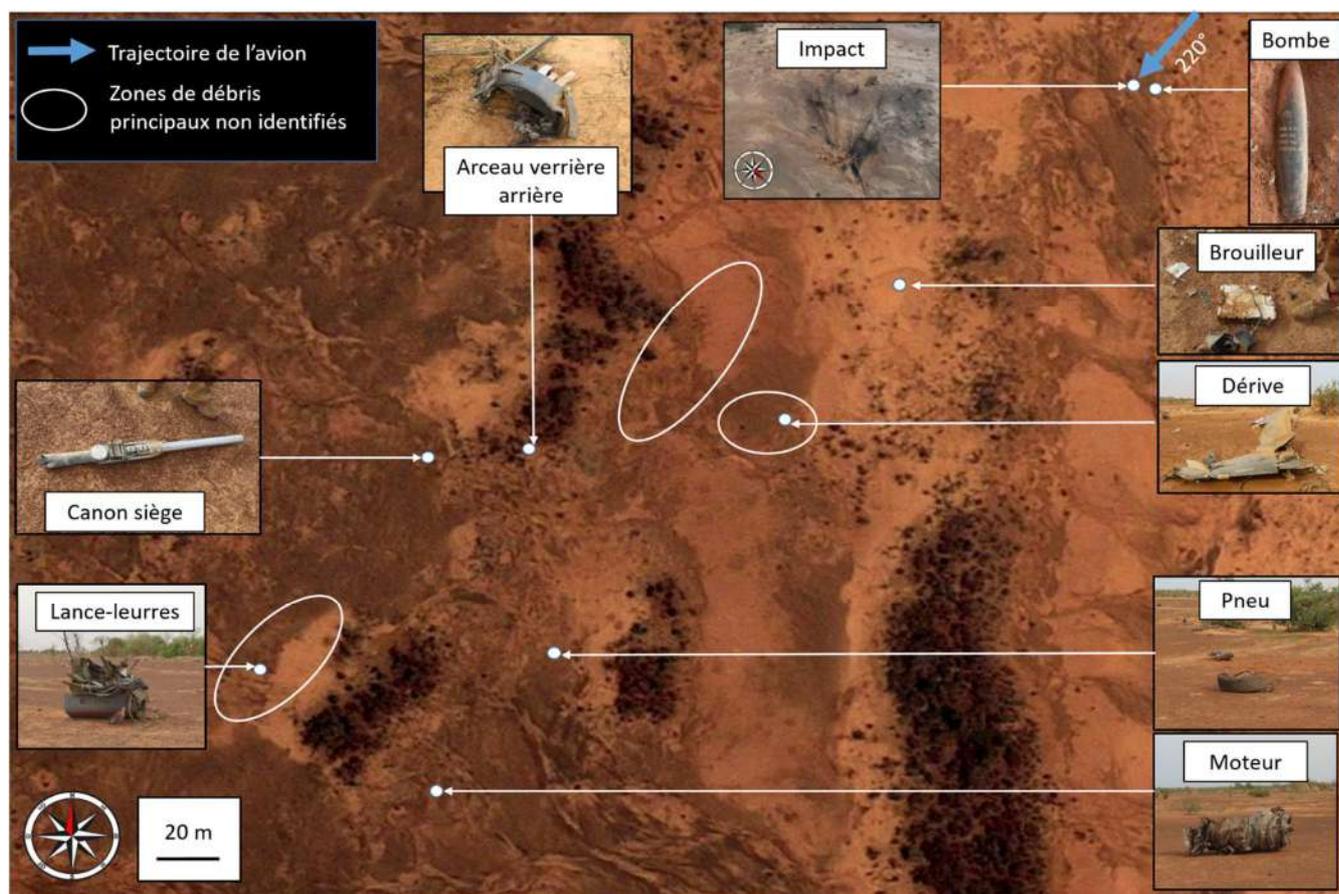
Figure 3 : vue de la zone de l'épave

Le point d'impact de l'avion confirme l'attitude de ce dernier au moment de sa collision avec le sol. Il montre également la forte énergie du choc, confirme l'explosion par la présence de traînées noires orientées dans le sens d'arrivée de l'avion (arrivée au cap 220°). Un éparpillement important sur une grande zone des débris de l'avion, jusqu'à 370 m de son point d'impact, est également constaté, attestant de la puissance de l'explosion.

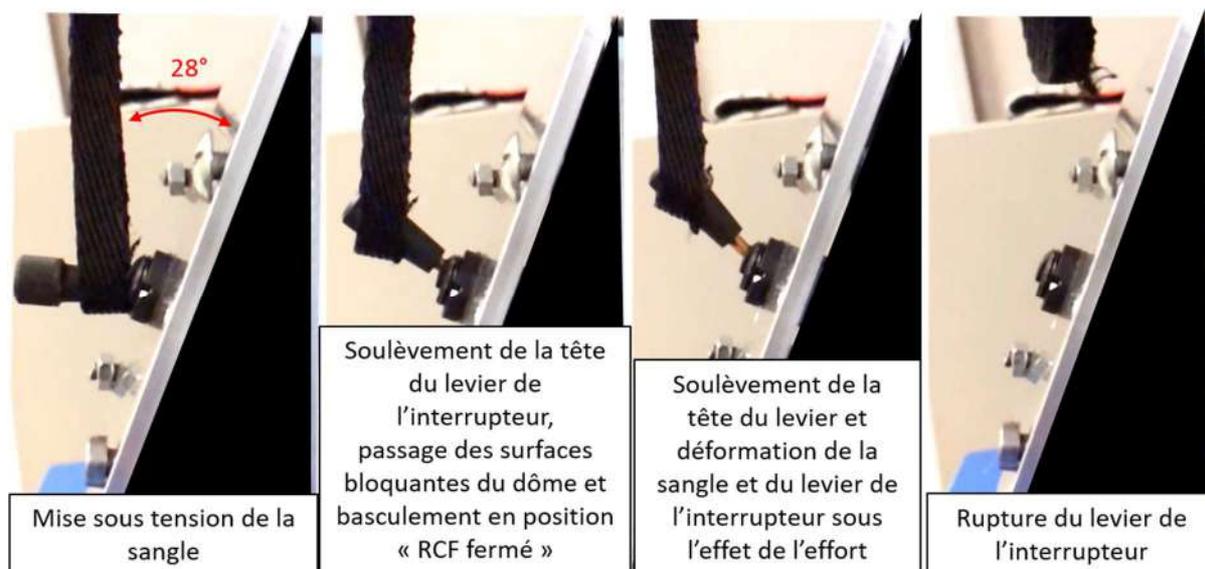
Figure 15 : séquence de rupture du levier de l'interrupteur du RCF

Dans le cadre du second essai de traction avec un angle de 28 degrés par rapport au plan de la platine de démarrage, la séquence de rupture suivante est observée :

- augmentation progressive de l'effort exercé par la sangle sur l'interrupteur simultanément avec une traction vers le haut de la tête du levier de l'interrupteur permettant le passage des surfaces bloquantes du dôme et le basculement en position « RCF fermé » ;
- augmentation de l'effort exercé par la sangle sur la tête du levier de l'interrupteur, en position haute, jusqu'à la rupture de l'axe de ce dernier au niveau de sa section la plus petite située à 1 mm sous la surface du dôme de l'interrupteur.

L'effort nécessaire à la rupture est de 507 Newton avec une course du vérin de 36 mm à partir de la mise sous tension de la sangle.

La fermeture du RCF et la rupture du levier de son interrupteur se produisent sous l'effet de la traction d'une sangle similaire à l'anse du sac du pilote, si l'effort est exercé selon un axe formant un angle avec le plan de la platine de démarrage. L'effort nécessaire est de 507 Newton avec un déplacement de 36 mm.

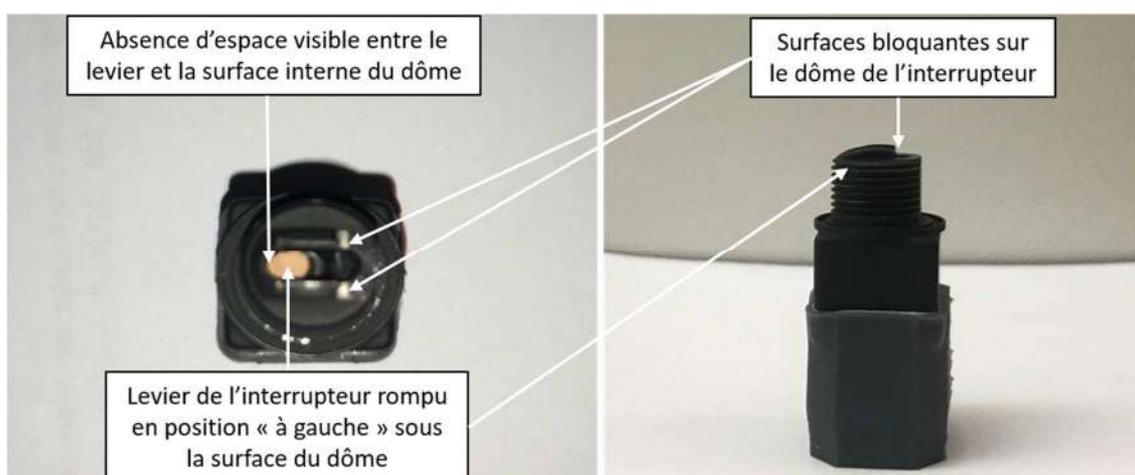
Figure 16 : position du levier de l'interrupteur rompu

Lors des tests, le levier de l'interrupteur rompt toujours au niveau de sa section la plus faible, 1 mm sous la surface du dôme de l'interrupteur. Son faciès de rupture montre une déformation dans le sens de l'effort. Il est en contact parfait avec la surface interne du dôme, ne laissant apparaître aucun espace visible entre les deux, empêchant l'utilisation d'un objet suffisamment rigide, tel que la pointe d'un couteau de vol, pour le faire basculer en position « à droite ».

De ce fait, il était impossible de repositionner le levier dans sa position « à droite » à la main ou à l'aide de tout autre objet à disposition du pilote en cabine.

Après rupture, le levier de l'interrupteur déformé se trouve à 1 mm sous la surface du dôme de l'interrupteur et en contact parfait avec sa surface interne. De ce fait, il était impossible de rebasculer le levier de l'interrupteur en position « à droite » en vol.

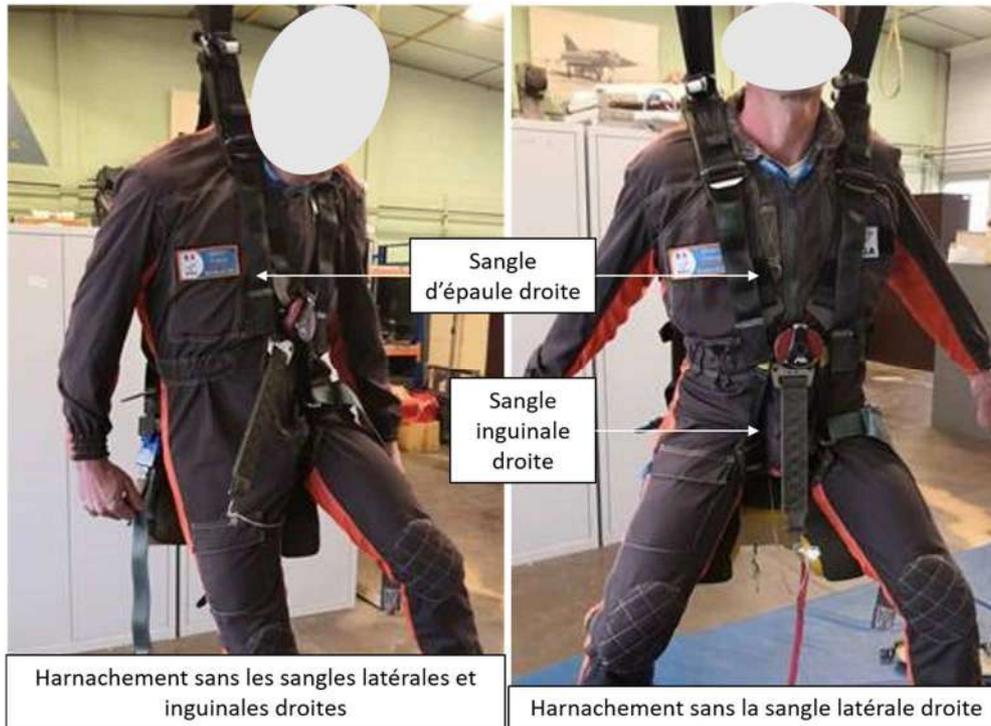
Figure 17 : positions sous voile après harnachements incorrects

Dans ces deux cas, le pilote n'aurait pas pu être maintenu correctement dans son harnais au cours de la séquence d'éjection puis lors de la phase sous voile et l'aurait forcément ressenti, à supposer qu'il ne sorte pas de son harnais avant d'arriver au sol.

La sangle latérale droite n'a donc pas pu servir de lien rigide entre le siège et l'interrupteur du RCF.

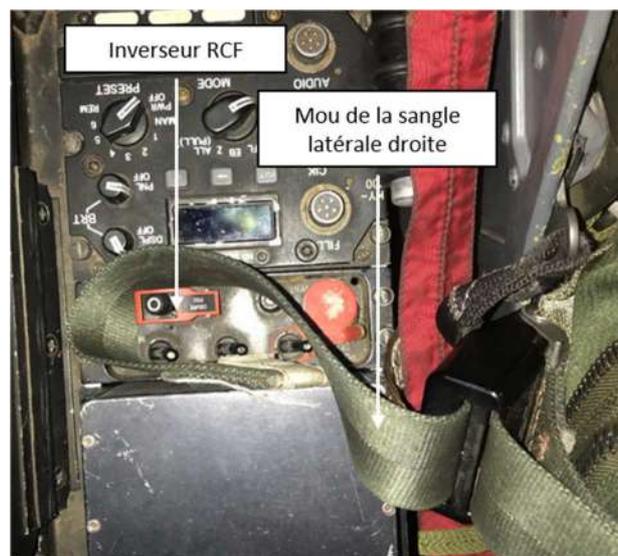
Figure 18 : interaction entre le mou de la sangle latérale droite et l'inverseur RCF

Par ailleurs, il est possible que le mou de la sangle latérale droite du harnais ait traîné sur la banquette droite, au lieu d'être coincé sous la cuisse droite du pilote, après que le pilote ait rattaché son harnais à l'issue de sa miction. Ce mou aurait pu accrocher l'inverseur du RCF soit par le biais d'un trou dans son tissu, soit en passant autour et en revenant se coincer au niveau du siège.

Les essais fait en cabine montrent que le mou de la sangle latérale droite, une fois le pilote à nouveau harnaché, n'est pas suffisamment long pour aller jusqu'à l'inverseur du RCF, passer derrière celui-ci puis revenir jusqu'au siège. Par ailleurs, l'inspection des sangles des harnais des sièges de M2000D a mis en évidence qu'elles ne présentent pas d'usure ou de trou susceptibles d'accrocher l'inverseur du RCF.

La sangle latérale droite ou son mou n'ont pas pu servir de lien physique entre le siège et l'interrupteur du RCF.

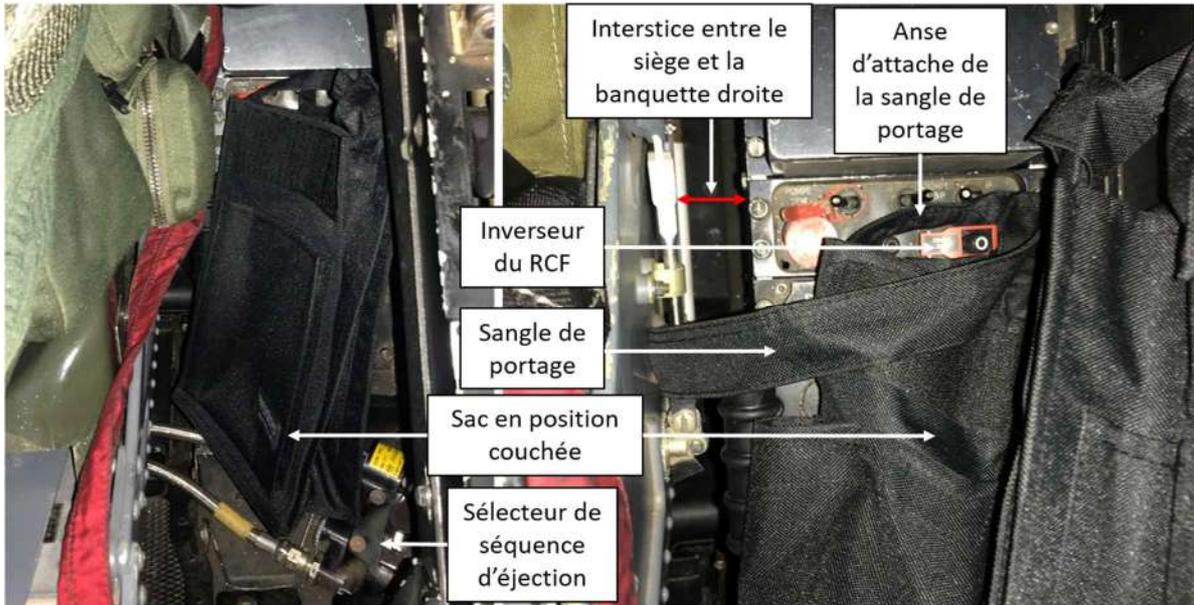
Figure 19 : accrochage de l'inverseur par l'anse du sac du pilote

Au cours de la réalisation de la procédure de miction en vol par le pilote ou avant, le pilote bascule son sac en position couchée sur sa tranche, du côté de l'emplacement de la gourde, pour passer le sélecteur de séquence d'éjection sur « solo » avant de détacher son harnais. Dans cette position, l'anse du sac se retrouve exactement au niveau de l'inverseur du RCF. Il est ainsi probable que cette anse du sac se soit accrochée à l'inverseur du RCF, entre le début de la procédure de miction en vol et l'extinction du moteur, rendant le sac physiquement solidaire de l'inverseur du RCF.

Il est très probable que le sac personnel du pilote se soit accroché à l'inverseur du RCF, par l'une des anses d'attache de sa sangle de portage, entre le début de la procédure de miction en vol et l'extinction du moteur.

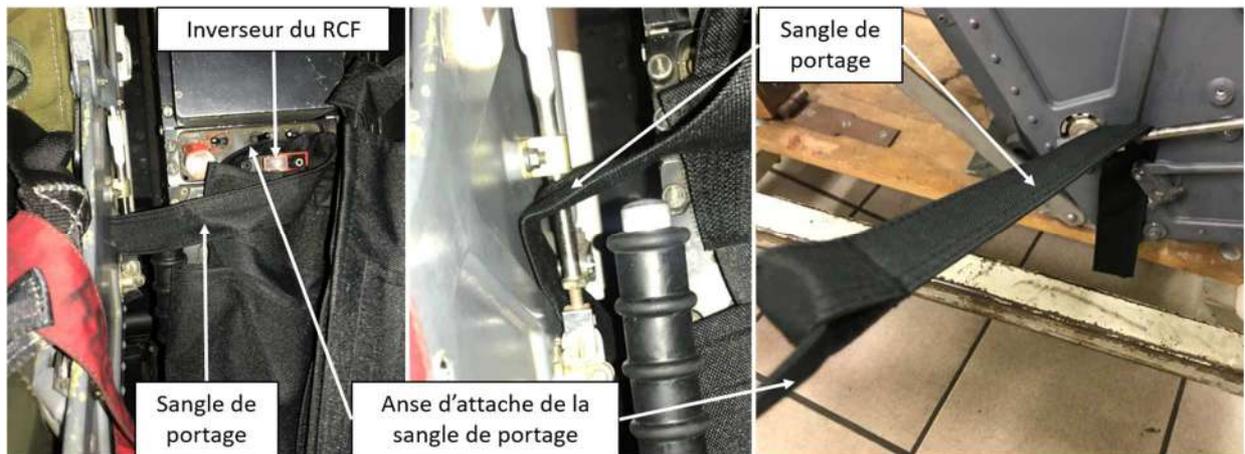
Figure 20 : accrochage du siège par la sangle de portage du sac

En couchant son sac pour positionner le sélecteur de séquence d'éjection sur « solo », la sangle de portage reliée à cette anse peut aisément se placer entre la banquette et le siège. Le pilote remonte son siège en butée haute, ce qui peut favoriser l'interaction entre la sangle de portage du sac et les éléments métalliques de tringlerie du siège. Après la miction et le verrouillage de son harnais, le pilote modifie certainement la position de son sac en repositionnant le sélecteur de séquence d'éjection sur « biplace » et redescend son siège. Cela peut favoriser la mise en place de ce lien entre le sac et le siège, voire provoquer un début de mise en tension du sac entre le siège et l'inverseur du RCF, l'anse du sac enserrant l'inverseur du RCF. Une vingtaine de minutes plus tard, ce lien rigide, entraîné par le mouvement du siège vers le bas, peut alors provoquer la rupture du levier de son interrupteur en position « RCF fermé » constatée par le pilote.

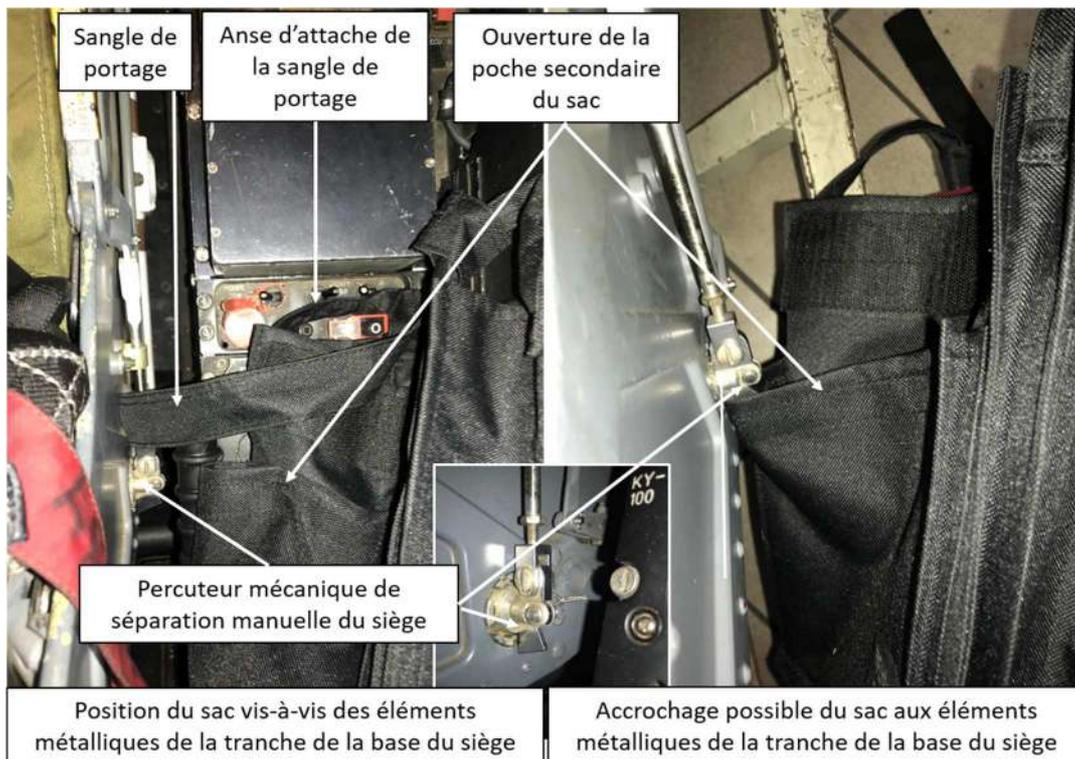
Figure 21 : accrochage du siège par le corps du sac

Le corps du sac pourrait également s'être accroché au siège au cours des différentes manœuvres de siège associées à la procédure de miction en vol et des interactions du pilote avec le sac au cours de celle-ci. En effet, il a pu s'accrocher aux divers éléments de tringlerie métalliques du siège présents sur la tranche de sa base, notamment au percuteur mécanique de séparation manuelle du siège, au travers de ses différentes poches ou de déchirures dans son tissu. Ce scénario permet d'envisager le déplacement du corps du sac avec le siège au moment de son mouvement vers le bas précédant l'extinction du moteur, entraînant la fermeture du RCF et la rupture de son interrupteur accroché au préalable par une anse du sac.

Le sac du pilote peut s'être accroché à la tranche de la base du siège, au travers de sa sangle de portage ou de son corps. Accroché au préalable à l'interrupteur du RCF par l'une de ses anses, il a ainsi pu servir de lien physique rigide entre l'interrupteur du RCF et le siège.

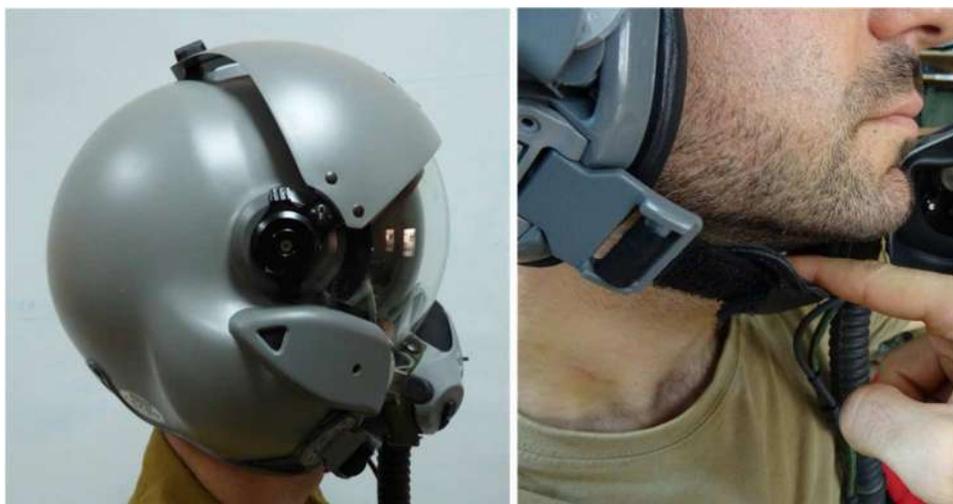
Figure 22 : positionnement du casque du NOSA avant l'éjection

Le NOSA a perdu son casque pendant la séquence d'éjection. La perte du casque lors de l'éjection est anormale et génère des risques de blessure à la tête lors de l'atterrissage. Le NOSA affirme avoir eu sa visière baissée contre son masque à oxygène serré et sa jugulaire en place au moment de l'éjection. Cette dernière n'était néanmoins pas parfaitement serrée.

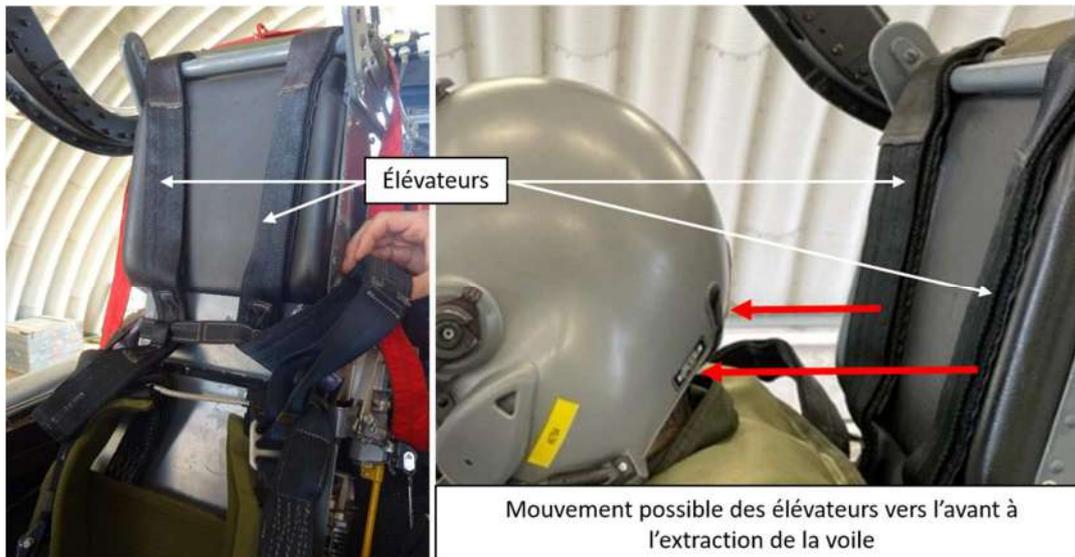
Figure 23 : interaction possible entre les éleveurs et le casque au moment de l'extraction de la voile

Il explique avoir senti la base de son casque être accrochée, basculer vers l'avant et partir, au moment de l'extraction de la voile du parachute. Il avait probablement la tête penchée vers le bas au cours de ces instants. D'après les experts de DGA Essais en vol, l'extraction de la voile du parachute après éjection peut occasionner un mouvement assez brusque des élévateurs vers l'avant, si la voile ne sort pas parfaitement dans l'axe du dossier du siège, mais plutôt vers l'avant de celui-ci. Dans ce mouvement vers l'avant plus ou moins ample, les élévateurs peuvent venir au contact du casque. De plus, des essais de basculement du casque du NOSA vers l'avant ont été pratiqués après l'évènement. Ils ont montré qu'en exerçant un effort réduit à la base du casque, réglé comme lors du vol de l'évènement, il est presque possible de lui faire passer la bosse du crâne et de l'arracher, malgré la jugulaire exerçant une pression sur la gorge. D'après ces hypothèses et en fonction du réglage réel de la jugulaire incertain le jour de l'évènement, il est possible que les élévateurs aient brusquement accroché le casque à sa base dans leur mouvement au moment de l'extraction de la voile, conduisant à l'arrachage du casque du NOSA.

Le NOSA a perdu son casque pendant la séquence d'éjection. Il se peut que les éleveurs du parachute aient accroché la base du casque et l'aient arraché au moment de l'extraction de la voile.
