Bureau enquêtes accidents pour la sécurité de l'aéronautique d'État

Rapport d'enquête de sécurité

A-2021-19-A

Date de l'évènement	17 octobre 2021
Lieu	commune de Ponsampère (Gers)
Type d'appareil	Extra 330/L
Organisme	Armée de l'Air et de l'Espace

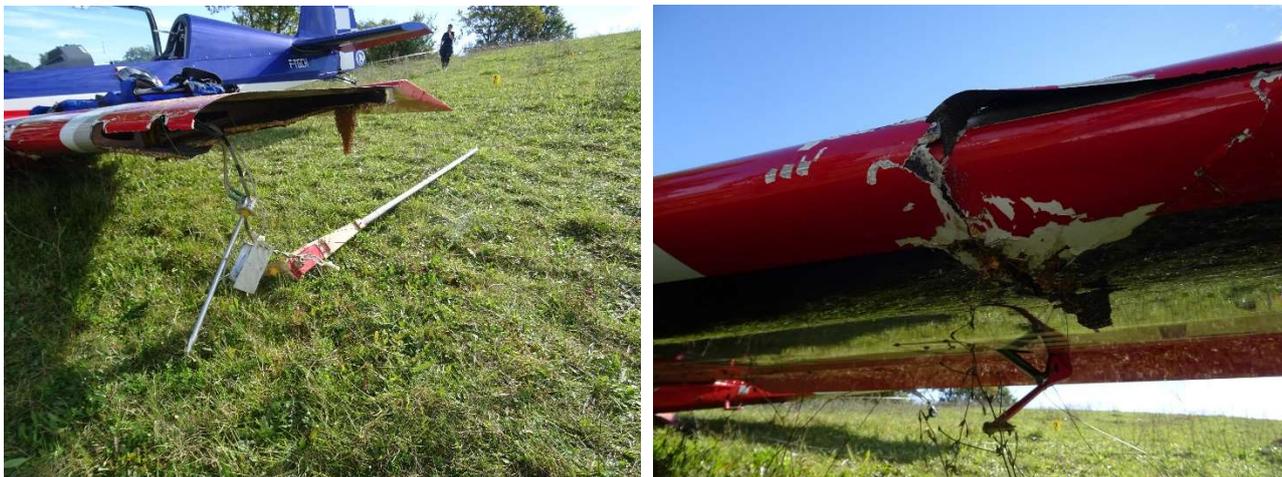
Le saumon de l'aile gauche est fortement endommagé. On observe, à partir de l'extrémité de la voilure gauche, une déchirure du bord d'attaque. Une partie de l'intrados est également déchirée.

Figure 2 : extrémité de l'aile gauche et bord d'attaque

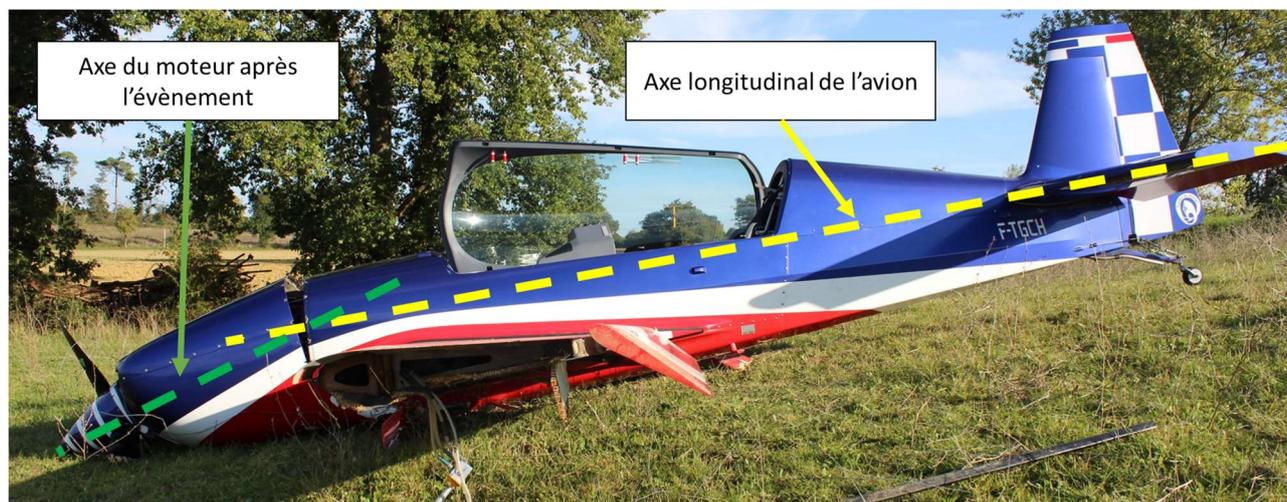
Sur l'aile droite, le réservoir d'aile est éventré. Le train principal gauche est arraché, le train principal droit est écrasé sous l'aile. La partie inférieure du fuselage est éventrée.

Figure 3 : état général de l'avion

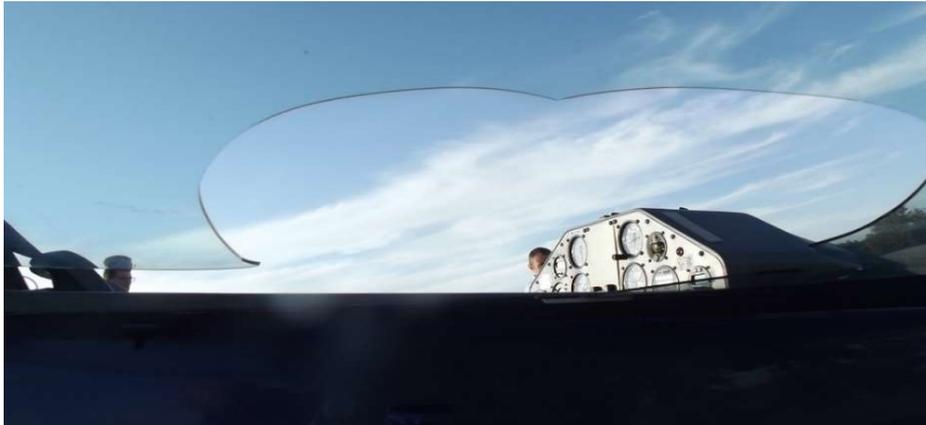
La verrière est brisée au niveau de la place arrière pilote. Les éléments de la verrière ont tous été retrouvés au sol, en haut de la pente, à l'extérieur du cockpit, sur la trajectoire de glissade de l'aéronef.

Figure 4 : verrière brisée

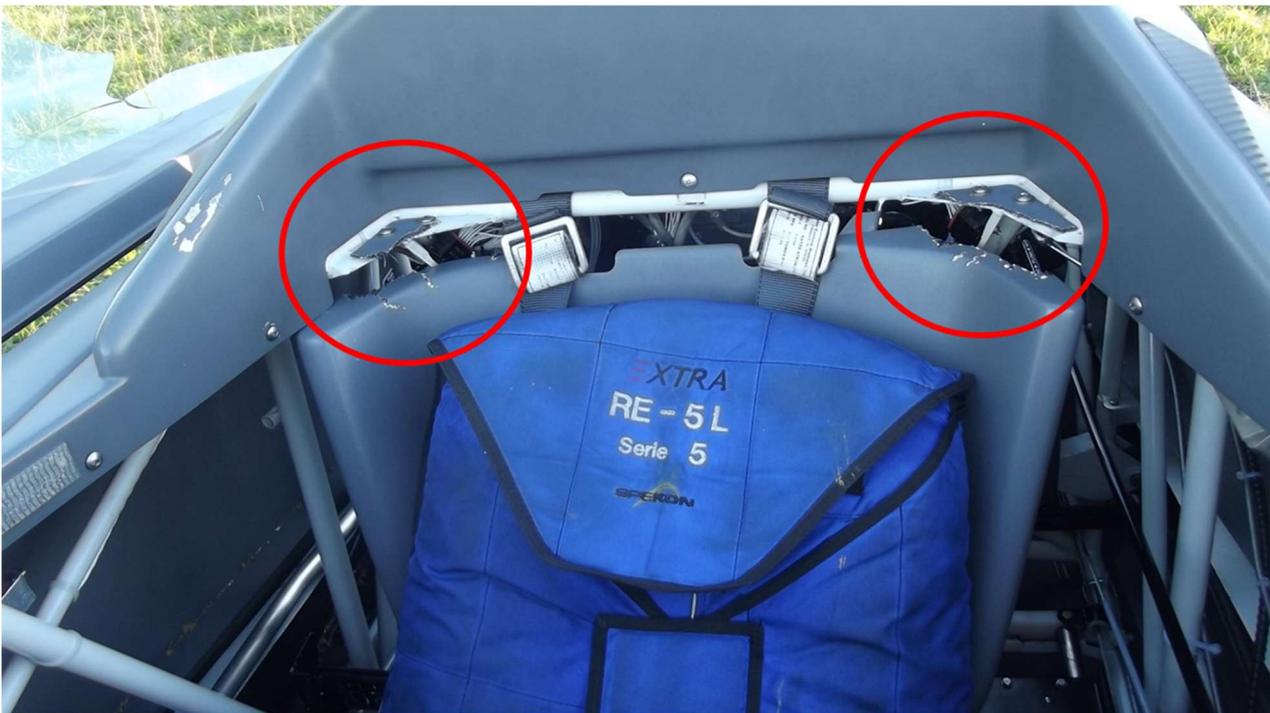
Dans le poste de pilotage, l'ancrage du siège avant est cassé.

Figure 5: ancrages supérieurs du siège de la place avant rompus

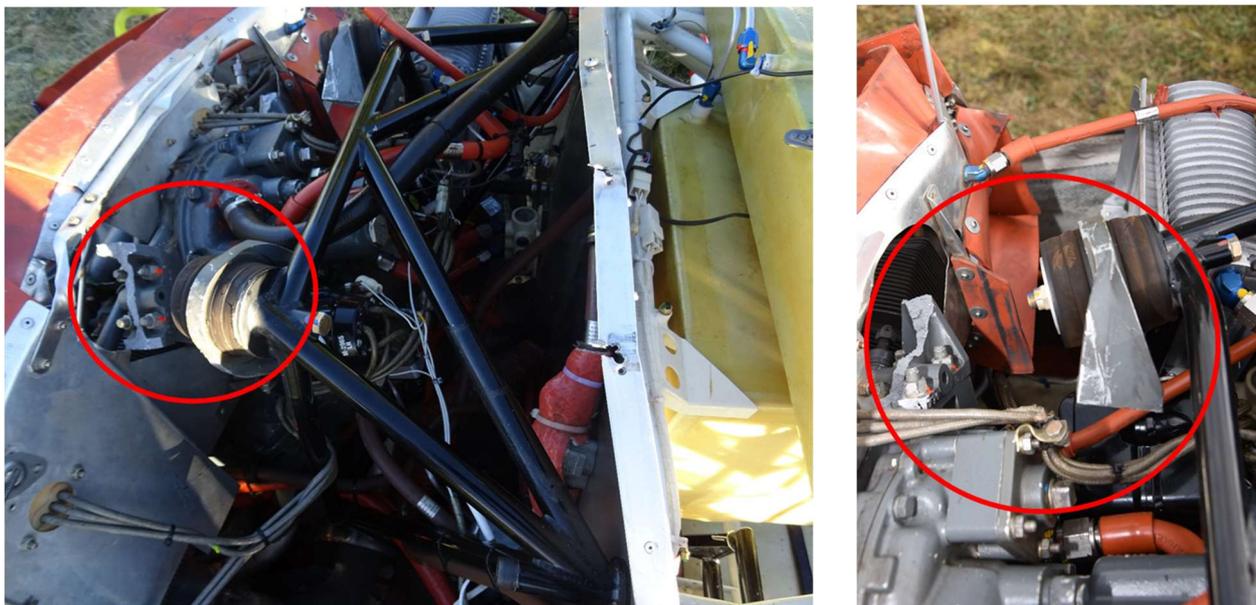
Les fixations supérieures du bâti-moteur se sont rompues, les fixations inférieures sont déformées.

Figure 6 : fixations du bâti-moteur rompues

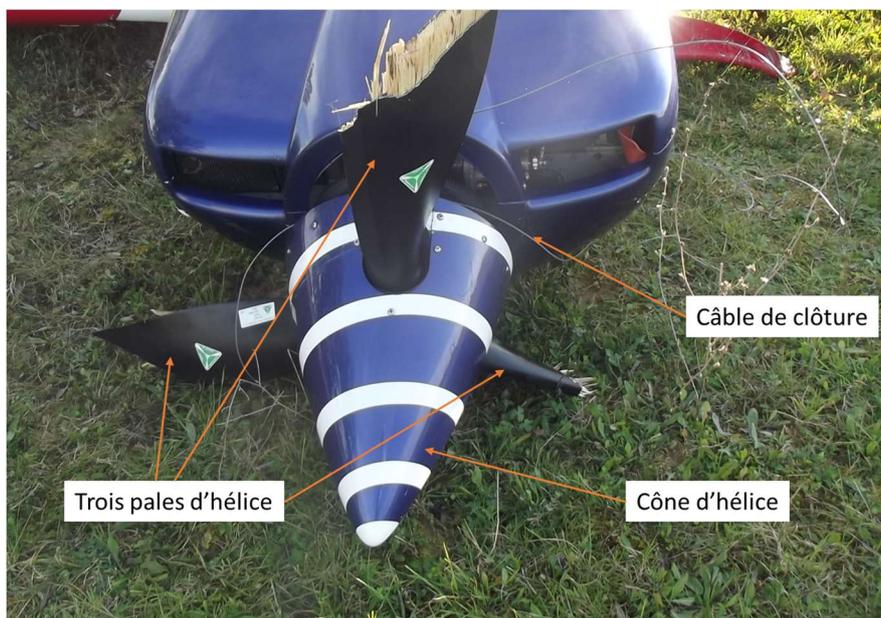
Les trois pales de l'hélice sont détruites. Le cône d'hélice ne porte pas de trace particulière. Un câble métallique de clôture s'est enroulé autour du moyeu.

Figure 7 : trois pales d'hélice endommagées et câble de clôture enroulé autour du moyeu

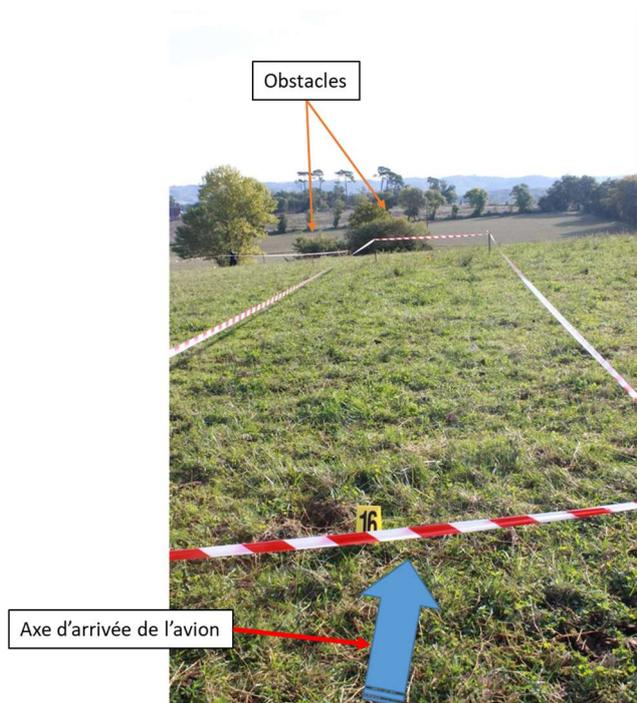
Des traces au sol sont visibles dans deux zones distinctes : la première est observée sur la partie montante du champ selon un axe orienté à l'est. Ces traces s'interrompent avant le sommet du champ. La seconde zone se situe dans la pente selon un axe au 045° et comporte des traces formées de trois sillons partant du sommet du terrain jusqu'à l'endroit où l'avion s'est immobilisé. Une pollution du sol par le carburant est observée, quelques piquets de clôtures sont également brisés.

Figure 10 : première zone d'impact

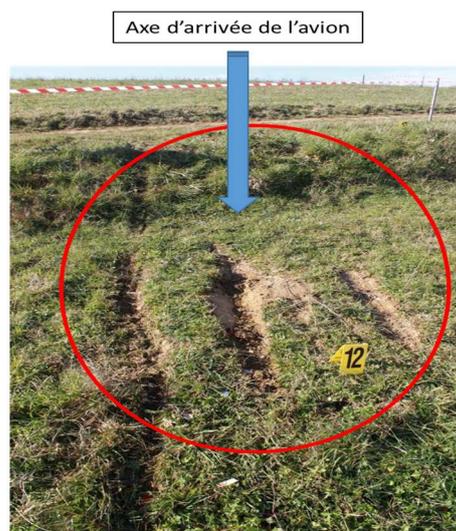
Figure 11 : deuxième zone d'impact

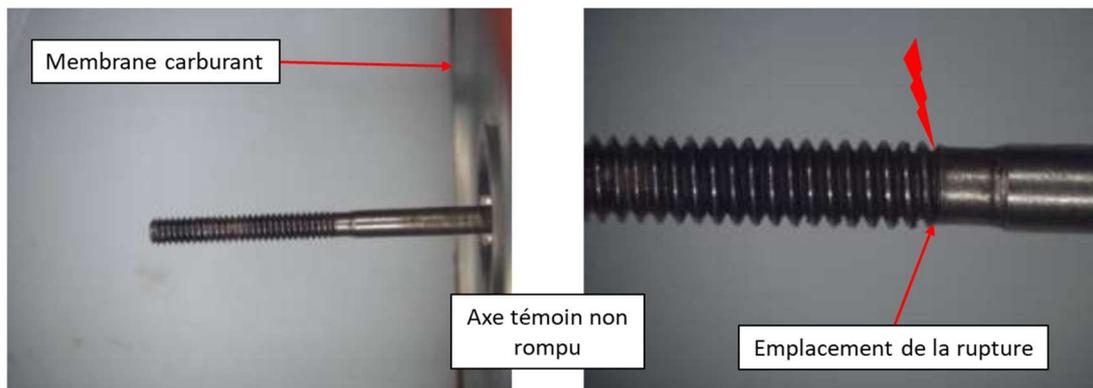
Figure 15 : comparaison entre l'axe du FIS de l'accident et un axe témoin identique

La rupture de l'axe a provoqué la fermeture du clapet d'arrivée carburant sous l'action des ressorts internes.

Le FIS ne délivre plus de carburant en raison de la rupture de l'axe de la membrane carburant.

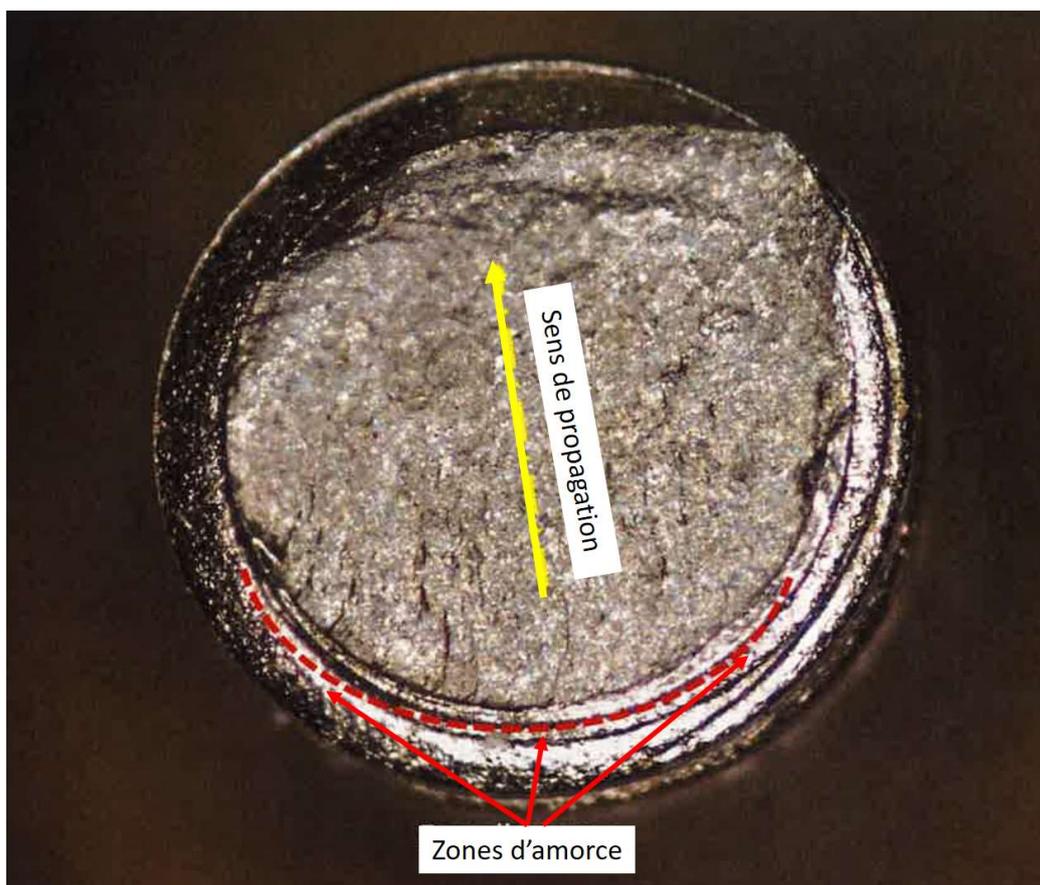
L'observation à la loupe binoculaire des deux parties de l'axe de la membrane carburant rompu met en évidence un faciès de rupture de fatigue. La zone rompue débute au fond du premier filet du filetage de l'axe où se concentrent les contraintes. Le sens de la propagation des fissures est radial d'un côté à l'autre de l'axe. L'observation au microscope électronique à balayage (MEB) révèle la présence de stries de fatigue sur 95 % de la section rompue. La zone de rupture finale, opposée à la zone d'amorce et de faible surface, porte les marques d'une cassure brutale de type statique mais sous faible charge.

Figure 16 : vue de la rupture et des zones d'amorces à la loupe binoculaire

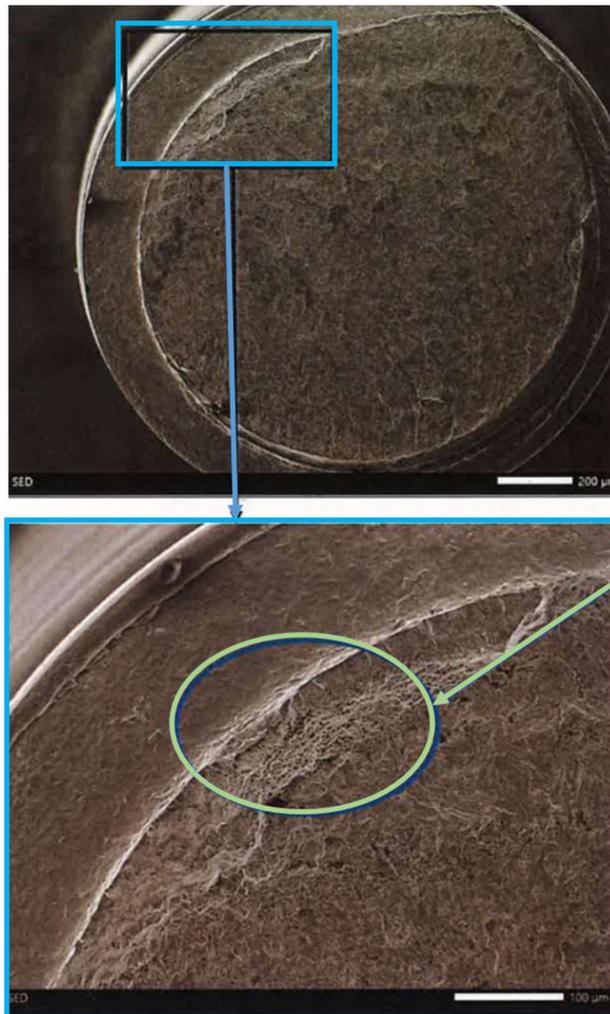
Vue au MEB
du faciès de
la rupture

Vue au MEB
de la zone de
rupture finale

Figure 17 : vues au MEB de la zone de rupture

La rupture de l'axe de la membrane carburant est due à une fissuration progressive dans le temps. Elle s'initie au fond du premier filet, sous faible charge.

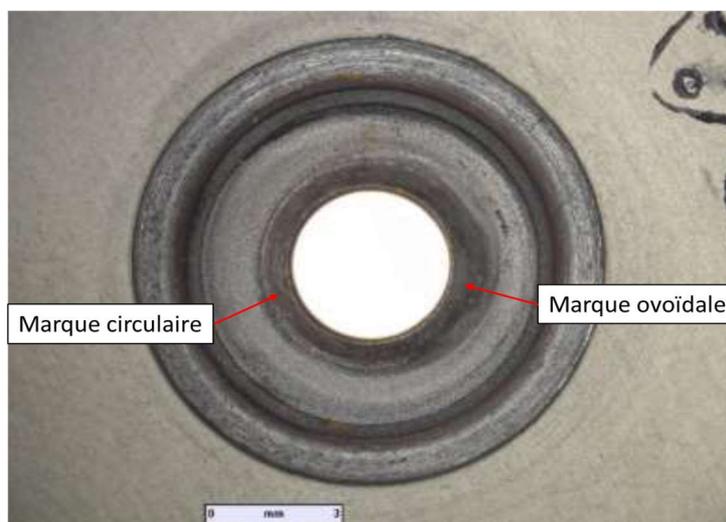
Figure 18 : déformation ovoïdale de la membrane air

L'observation de la membrane air révèle la présence de marques sur la face en vis-à-vis de la butée. Les marques ne sont pas symétriques. Elles présentent une forme circulaire sur la moitié de la circonférence et une forme ovoïdale sur l'autre partie.

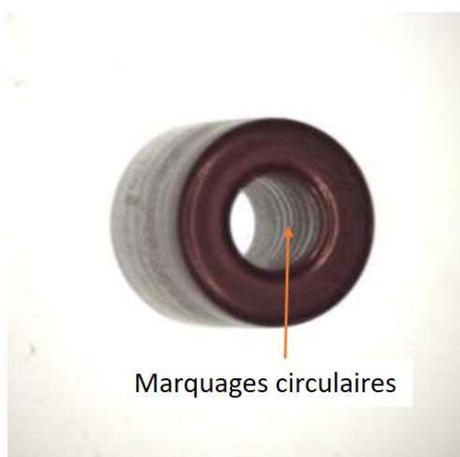
Au voisinage de la zone de rupture, l'axe est maintenu par une bague de maintien (cf. figures 13 et 14) de forme cylindrique qui présente des faces internes à géométries différentes. Des marquages circulaires sont visibles sur la partie intérieure de la bague. Ces marques correspondent au pas du filetage de l'axe rompu.

Figure 19 : bague de maintien

L'axe de la membrane carburant est venu marquer la bague de maintien au voisinage de la zone de rupture. Cela est caractéristique d'un mouvement de flexion.

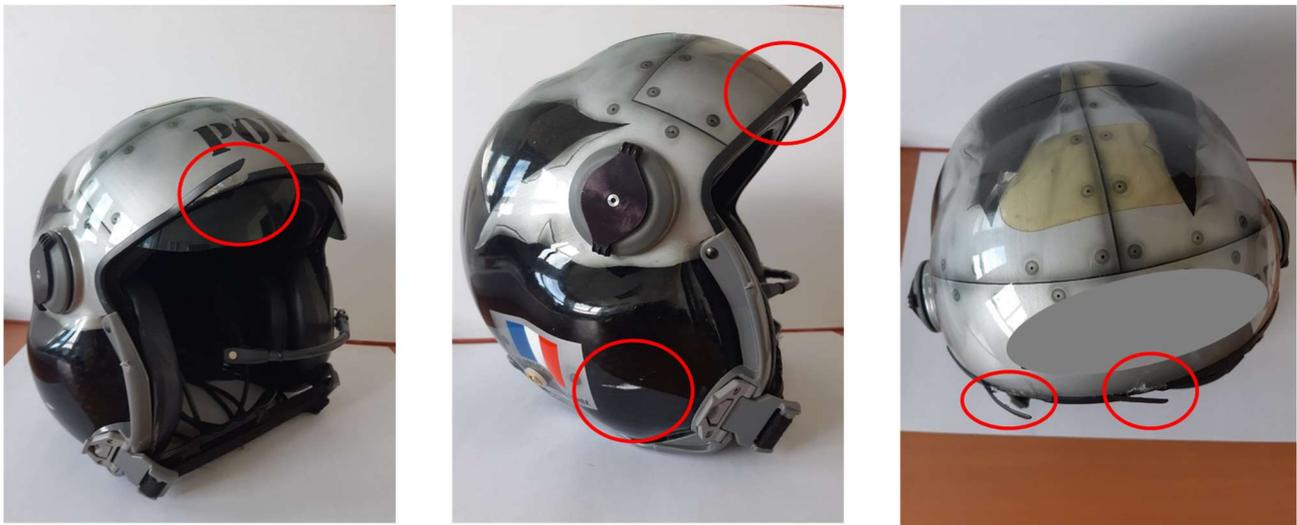
Le casque du pilote présente des traces d'impact sur l'avant et le côté droit et quelques éraflures à l'arrière. Sur la partie frontale, le rebord du casque est rompu à deux endroits. Sur le côté droit, une éraflure est présente au bas du casque au niveau de la joue. Le mécanisme de mouvement de la visière est inopérant. Ces détériorations n'étaient pas présentes avant l'évènement.

Figure 22 : vues des détériorations du casque du pilote

Au moment de l'impact, le casque du pilote a probablement heurté l'habitacle de l'avion sur l'avant et à droite. Cette hypothèse est cohérente avec la trajectoire de l'aéronef après le premier impact au sol (virage à gauche créant une force centrifuge à l'opposé de la trajectoire) et les dommages constatés sur la verrière, partiellement brisée en place arrière (cf. figure 4). Une reconstitution statique de la position du pilote installé sur son siège a démontré cette possibilité.

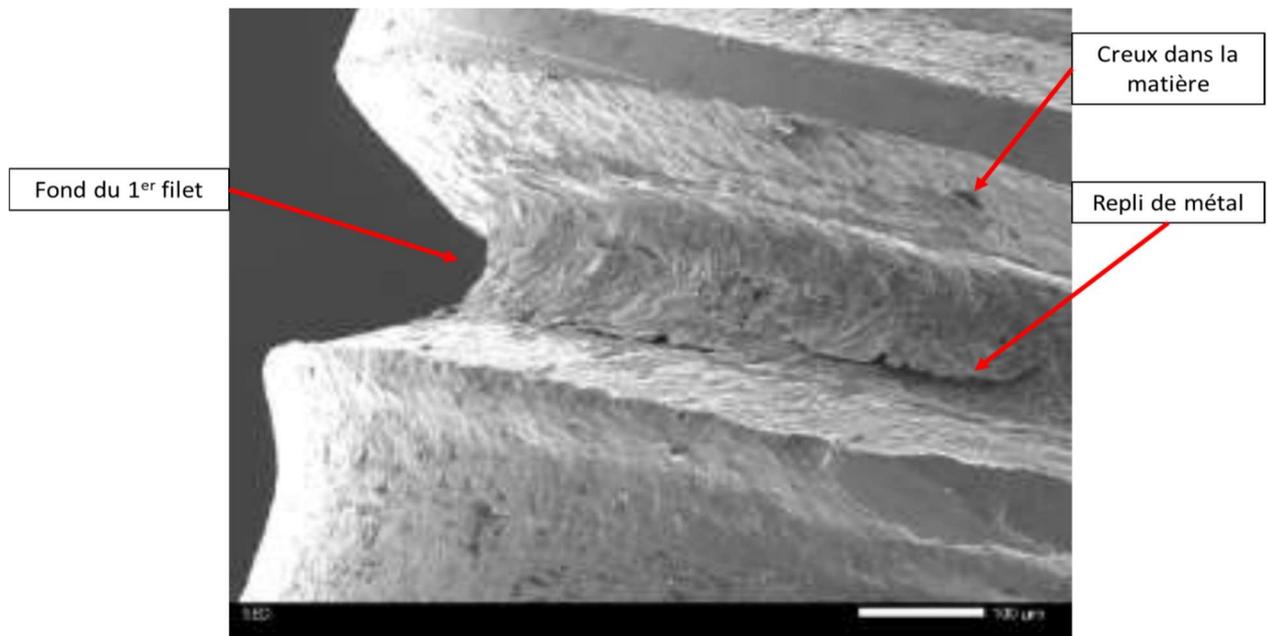
- Le filetage de l'axe est le résultat d'un usinage ;
- Des défauts sont constatés uniquement au niveau du premier filet :
 - un repli de métal au fond du filet ;
 - un creux dans la matière sur le flanc du filet.

Figure 23 : aperçu du premier filet d'un axe témoin

Des essais de dureté effectués sur des axes similaires n'ont pas permis d'identifier de faiblesses évidentes. Cependant, ces défauts témoignent d'une technique de production qui aurait pu créer une pré-fragilisation structurelle au fond du premier filet.

Lors des révisions générales toutes les 1 400 h ou 12 ans, l'axe de la membrane carburant du *Fuel Injector Servo* (FIS) n'est pas systématiquement remplacé. Compte tenu du mode de réalisation du filetage susceptible de diminuer la tenue en fatigue et du temps important entre deux révisions, il y a un risque avéré de rupture en vol.

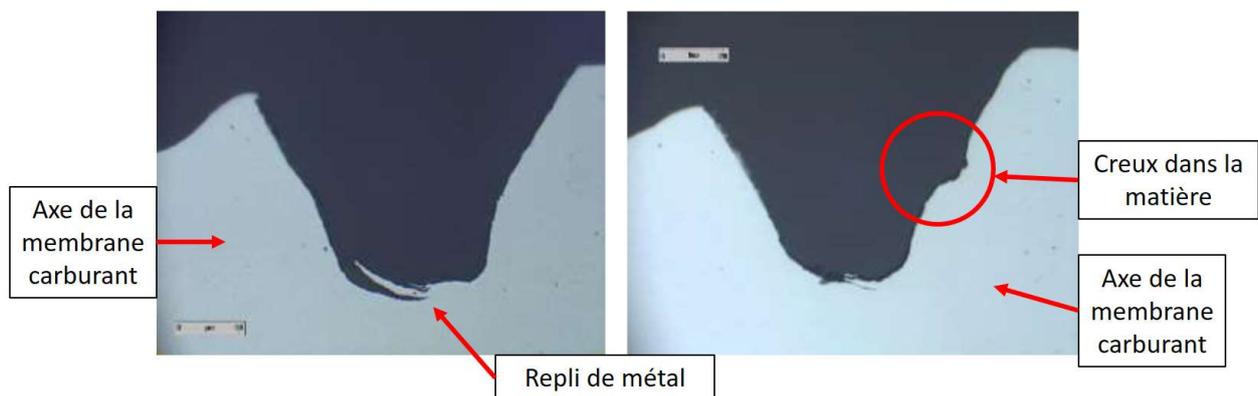
Figure 24 : coupe transversale d'un axe témoin
