# Bureau enquêtes accidents pour la sécurité de l'aéronautique d'État

## Rapport réduit d'enquête de sécurité

A-2022-25-I

Date de l'évènement	17 novembre 2022
Lieu	Mérignac (Gironde)
Type d'appareil	TBM 700
Organisme	Armée de l'Air et de l'Espace

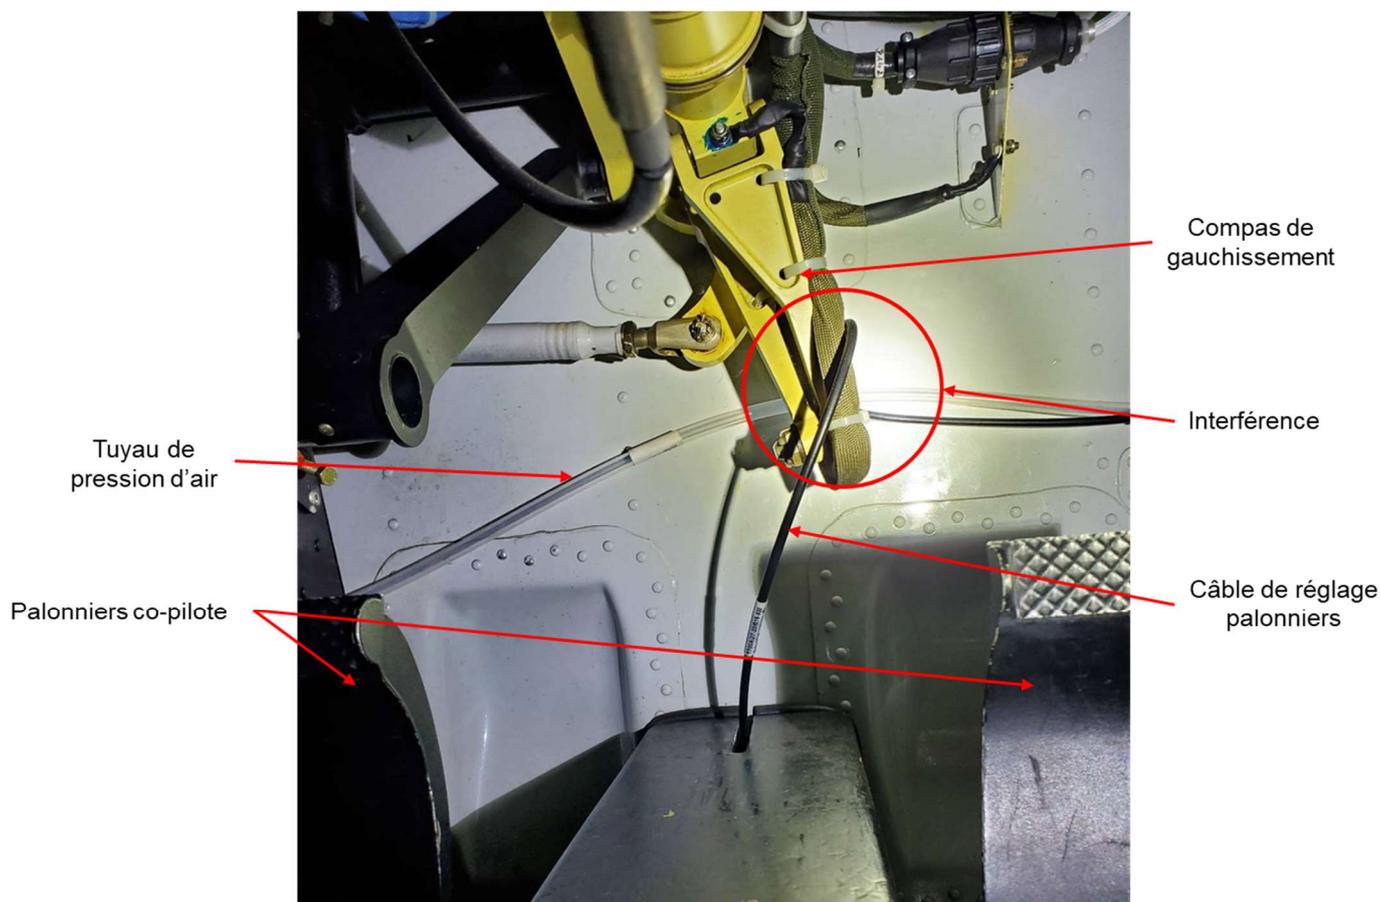
L'inspection technique de l'appareil a mis en évidence un blocage possible du compas de la commande de gauchissement du poste co-pilote (place droite) par le câble de réglage des palonniers empêchant un débattement complet de la commande vers la gauche. Cette interférence, non systématique, résulte d'une concomitance de positions entre le volant de gauchissement/profondeur et les palonniers de la place droite. Elle est facilitée par une position avancée des palonniers qui engendre une détente du câble de réglage des palonniers et par un cheminement de celui-ci le positionnant devant un tuyau de pression d'air, ce qui ne contraint pas son placage contre la cloison moteur.

Figure 1 : TBM 700 n°117 - Interférence sur la commande de gauchissement en place droite

**Le blocage de la commande de gauchissement du poste co-pilote (place droite) est dû à une interférence aléatoire avec le câble de réglage des palonniers.**

L'interférence entre le câble de réglage des palonniers du co-pilote (place droite) et le compas de la commande de gauchissement sur le TBM 700 n°117 est dû à un cheminement inadapté du câblage.

à la société DAHER de mettre à jour la documentation de maintenance en faisant évoluer la carte de travail relative au cheminement et à la fixation du câble de réglage de la position des palonniers (manuel de maintenance TBM 700A ATA 27-20-01), afin de se prémunir d'une interférence avec les commandes de vol en particulier du côté co-pilote.

à la société DAHER d'étudier l'émission d'un service bulletin pour réaliser un contrôle sur l'ensemble du parc des TBM en service qui présenteraient un cheminement de câblage similaire, afin de vérifier l'absence d'interférence entre le câble de réglage de la position des palonniers co-pilote et le compas de la commande de gauchissement.
