Bureau enquêtes accidents pour la sécurité de l'aéronautique d'État

Rapport d'enquête de sécurité

C-2020-10-A

Date de l'évènement	16 septembre 2020
Lieu	Le Puech (Hérault)
Type d'appareil	Eraole
Organisme	Fondation Océan Vital

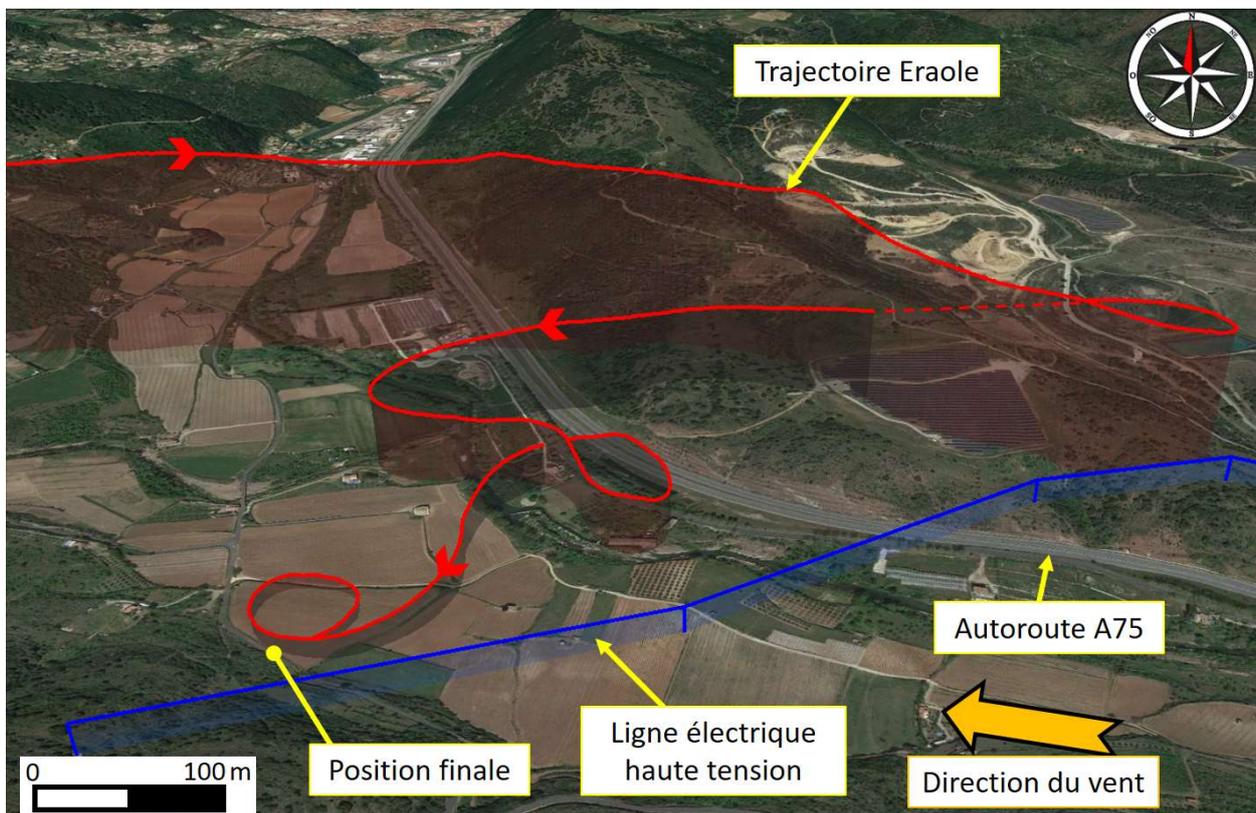
Figure 3 : évolutions finales de l'Eraole

Pendant les dernières minutes du vol, le pilote recherche puis se dirige vers un champ pour son atterrissage d'urgence. Lors de ces évolutions représentées en figure 3, les virages sont effectués à forte inclinaison (jusqu'à 51,5° de roulis) et à faible hauteur. Ainsi le dernier virage, représenté en figure 5, est effectué à une hauteur inférieure à 20 mètres avec un angle de roulis moyen de 41° et qui augmente rapidement en fin de virage. Lors de l'impact de l'aile droite avec le sol, l'avion est incliné de 50° à droite. Ces évolutions sont en limite voire au-delà du domaine de vol. En effet, ces données montrent que pendant les deux dernières minutes, chaque virage est en limite du décrochage. Les calculs indiquent que 2,5 secondes avant l'impact au sol, l'avion passe sous la vitesse de décrochage théorique.

Pour réaliser son atterrissage d'urgence, le pilote effectue des manœuvres aux limites du domaine de vol de l'aéronef. Il est probable que l'avion décroche et que le pilote en perde le contrôle juste avant de toucher le sol.

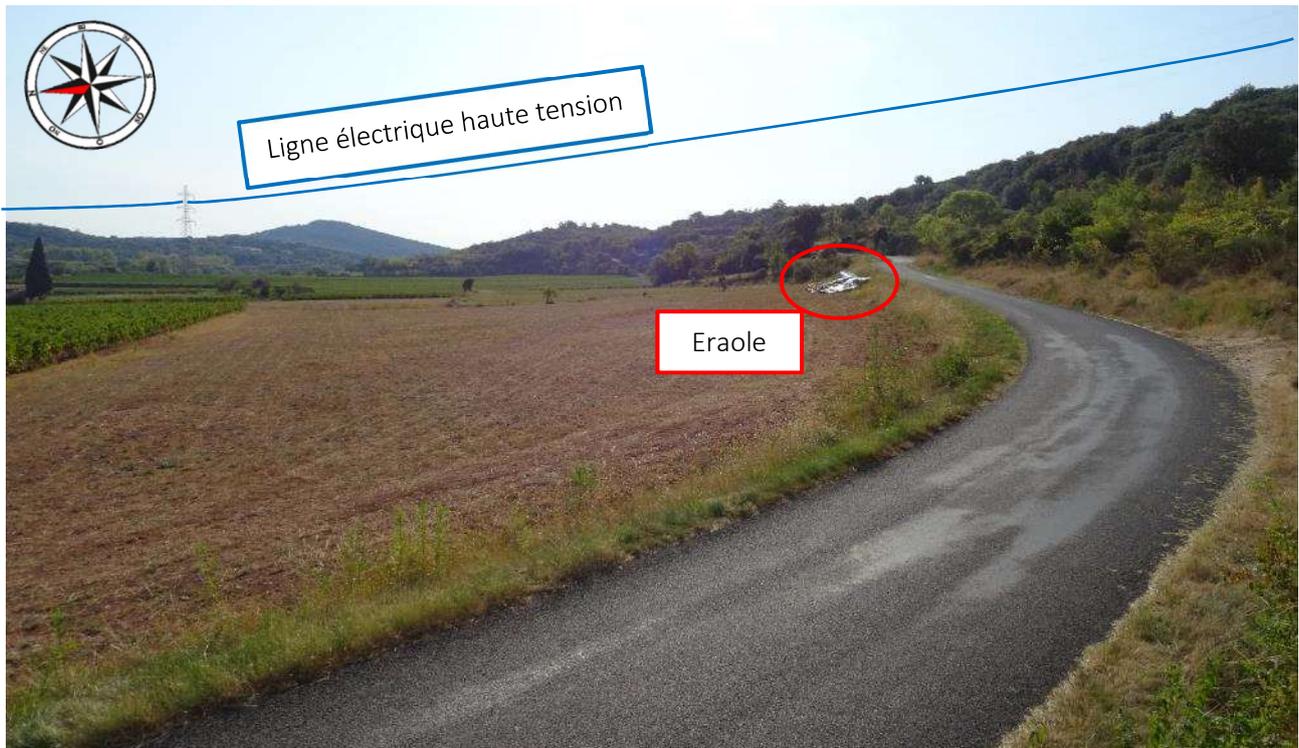
Figure 4 : vue du champ en regardant vers l'est

L'Eraole repose contre un talus sur le côté le plus haut d'un champ en dévers d'environ 15°. Ce champ triangulaire, au fond d'une petite vallée, est bordé au sud par une route goudronnée, au nord par des vignes et à l'est par un fossé qui le sépare du champ voisin. Une ligne électrique haute tension traverse la vallée 150 mètres à l'est du champ.

Le champ présente une première trace d'impact 21 mètres avant la position finale de l'aéronef, puis quelques mètres plus loin plusieurs traînées allant jusqu'à l'aéronef.

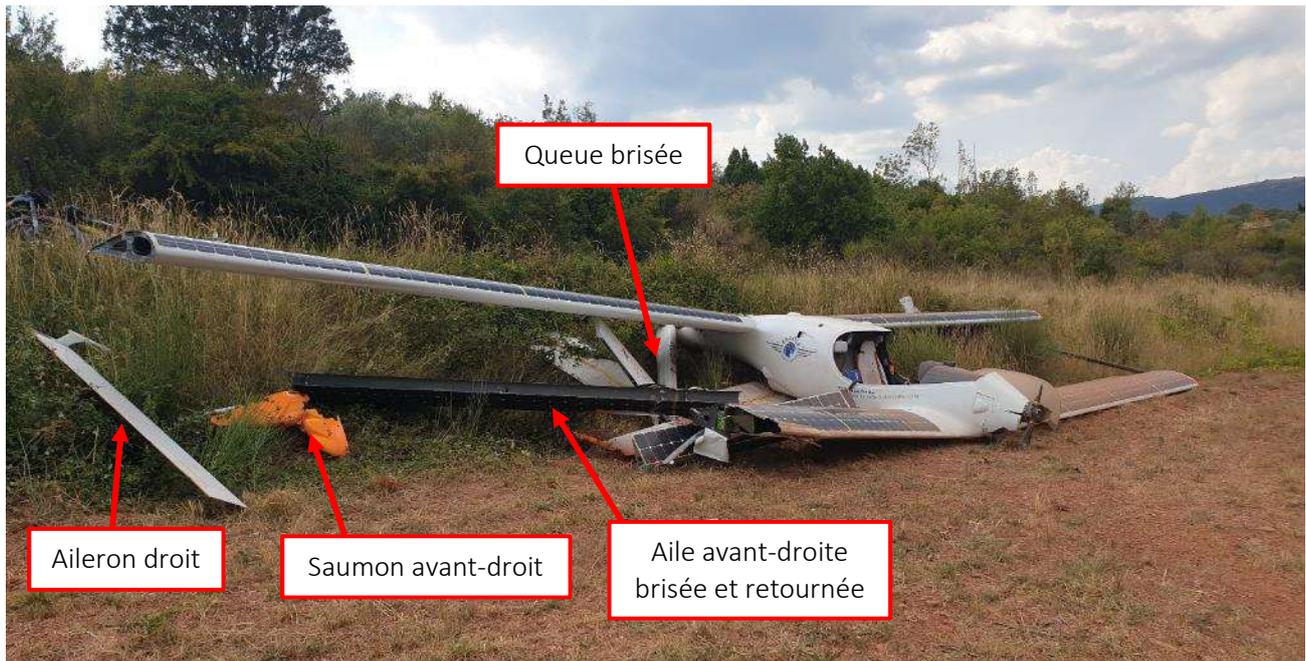
Figure 6 : Ercabec après l'atterrissage d'urgence

L'aéronef est posé sur le ventre et l'aile avant. L'arrière de l'aéronef est contre le talus bordant le champ, avec la queue brisée et repliée le long du fuselage. Les trois trains d'atterrissage sont pliés ou rompus vers la droite du fuselage : la jambe de train principal gauche est sous le fuselage, la droite sous l'aile droite et la roulette de queue est tordue vers la droite. Les deux jambes du train d'atterrissage principal sont arrachées du fuselage et repliées sous celui-ci et l'aile avant-droite. La roulette de queue est tordue vers la droite. L'aile avant-droite est brisée net en son milieu et s'est retournée ; l'aileron s'est séparé de l'aile. Les saumons des deux ailes droites, dont l'un est brisé en deux, et la barre de structure les reliant sont arrachés des ailes. La barre de structure reliant les deux ailes gauches est déconnectée de l'aile arrière-gauche. Les pales de l'hélice sont brisées à une trentaine de centimètres du moyeu, les extrémités des pales étant disloquées. La ferrure de fixation de la verrière est arrachée et cette dernière s'est désolidarisée du fuselage.

Aucune fuite de carburant n'est visible et les réservoirs contiennent encore 55 litres de carburant, répartis ainsi : 45 litres dans le réservoir avant et 10 litres dans le réservoir arrière. La durite d'admission du moteur thermique est pleine de carburant. Une fuite assez importante d'huile est constatée sous le moteur et le radiateur d'huile à l'intérieur du fuselage.

Malgré les ruptures de la structure, les différents morceaux sont encore solidaires grâce aux câbles des commandes de vol, intègres, et celles-ci sont encore fonctionnelles. L'aérofrein est en position rentré. Le démontage de l'avion permet de constater que les durites du moteur thermique et les câblages électriques sont correctement reliés, à part une sonde de température du moteur thermique qui est arrachée.

Une des cellules du bloc de batterie situé dans l'aile avant-droite est séparée des autres au niveau de la rupture de cette aile.

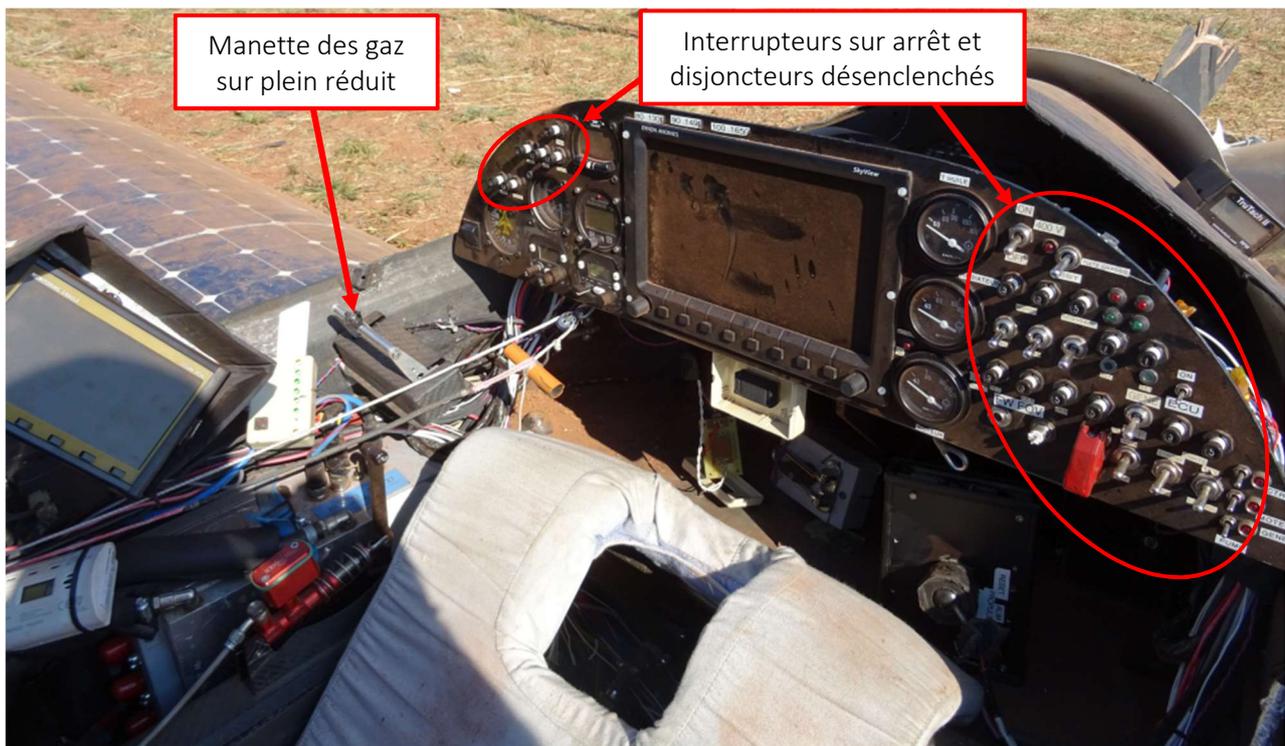
Figure 7 : vue du cockpit après l'atterrissage d'urgence et l'intervention des secours

Les interrupteurs généraux de coupure des circuits électriques sont sur la position « arrêt ». Tous les autres interrupteurs du poste de pilotage ont été mis sur arrêt et les disjoncteurs désenclenchés par les secours en suivant les consignes du pilote. La manette des gaz est en position plein réduit.

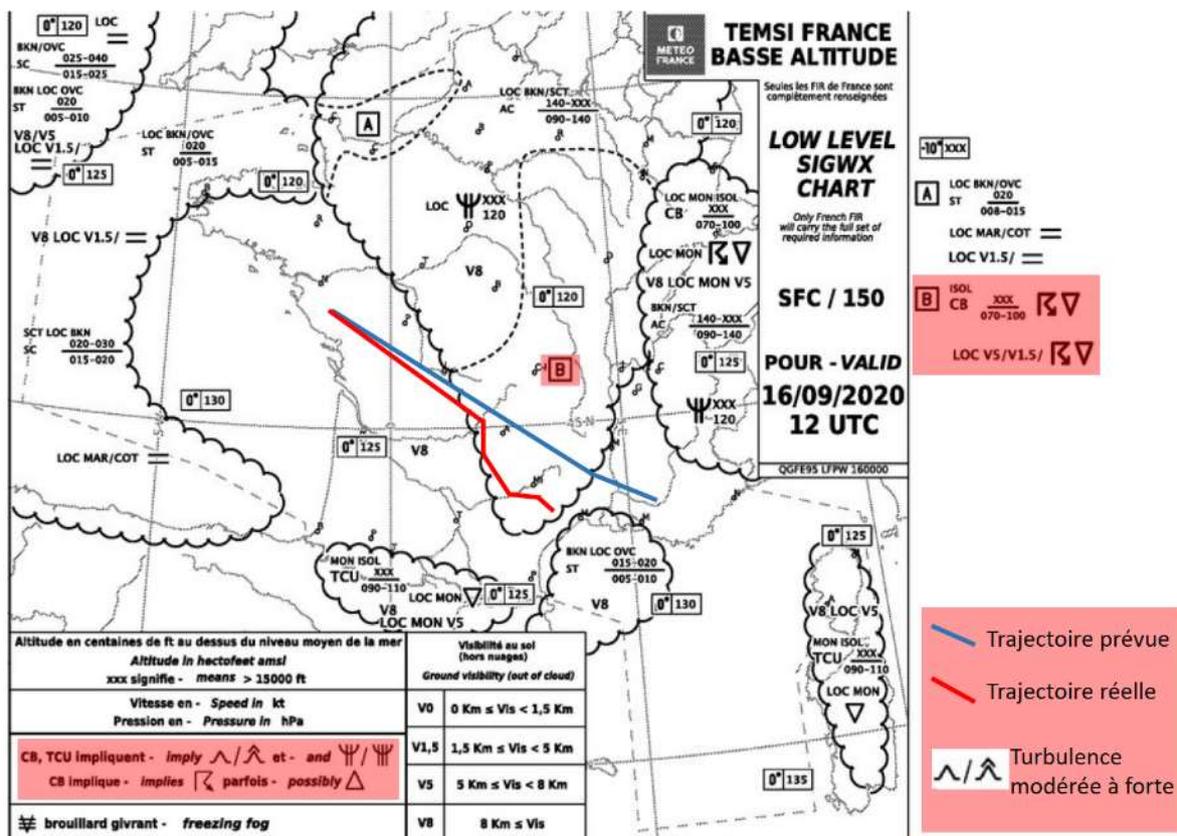
Figure 9 : carte TEMSI valide à 14h avec superposition des trajectoires de l'Eraole

La trajectoire prévue pour la navigation traverse une zone pour laquelle les prévisions météorologiques indiquent l'apparition de cumulonimbus isolés. La trajectoire effectivement réalisée longe le bord de cette zone tout en restant à l'intérieur de celle-ci.

De plus, l'Eraole se dirige vers des zones de plus basse pression (QNH plus élevé de 3 hPa à Rodez par rapport à Montpellier) et le QNH baisse rapidement entre 12h et 14h dans les zones traversées, perdant 2 hPa. Le QNH baisse ainsi de 5 hPa entre 12h et 14h sur la position de l'Eraole, passant de 1022 à 1017 hPa.

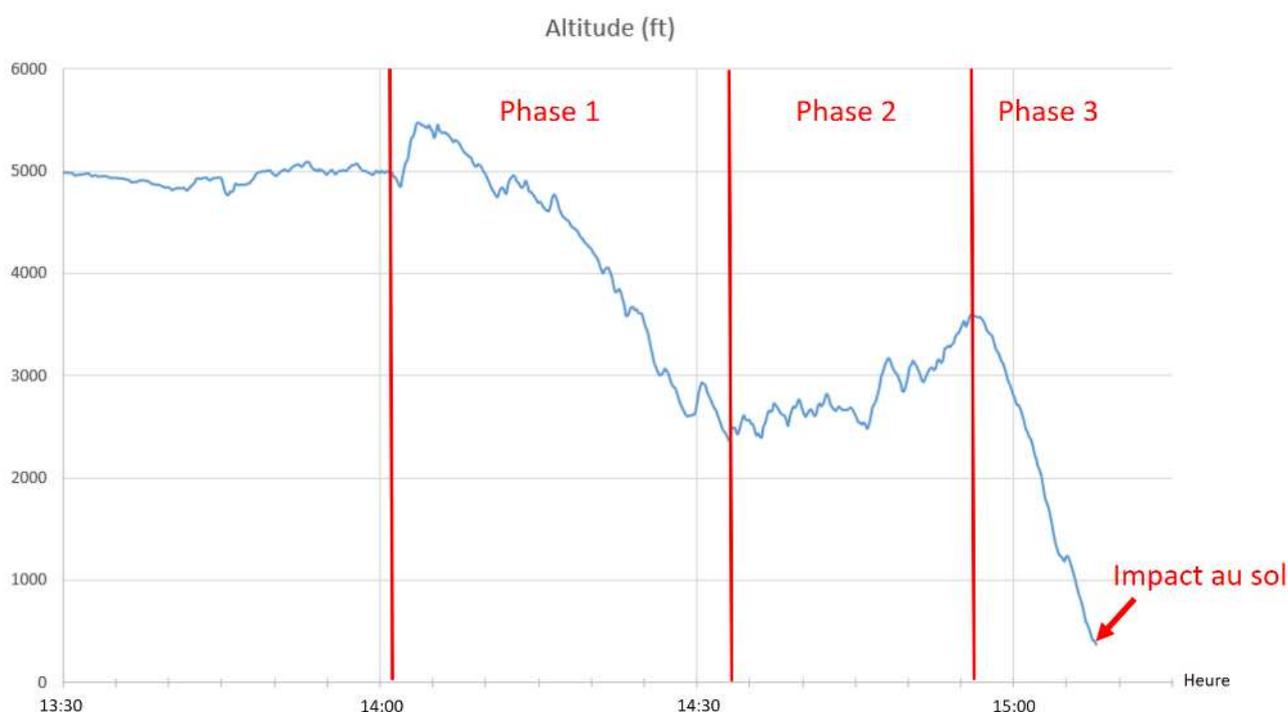
Figure 10 : altitude de l'Eraole sur la partie significative du vol

L'Eraole entre dans une zone de turbulence modérée vers 14h et entame une phase de descente lente (phase 1) jusqu'à 14h35, passant de 5 000 à 2 400 ft d'altitude. À partir de 14h35 (phase 2), l'altitude de l'Eraole se stabilise jusqu'à 14h46 et remonte même à 3 500 ft à 14h56.

À partir de 14h56, l'Eraole entame sa descente finale (phase 3) avec un taux de descente dégradé par rapport à un vol plané. Pendant les cinq dernières minutes, l'Eraole effectue de nombreux virages à forte inclinaison et faible hauteur. À 15h07, l'Eraole, en limite de portance, heurte le sol d'abord avec l'aile avant droite qui se casse en deux, puis les trains principaux latéralement et finit en marche arrière contre un talus.

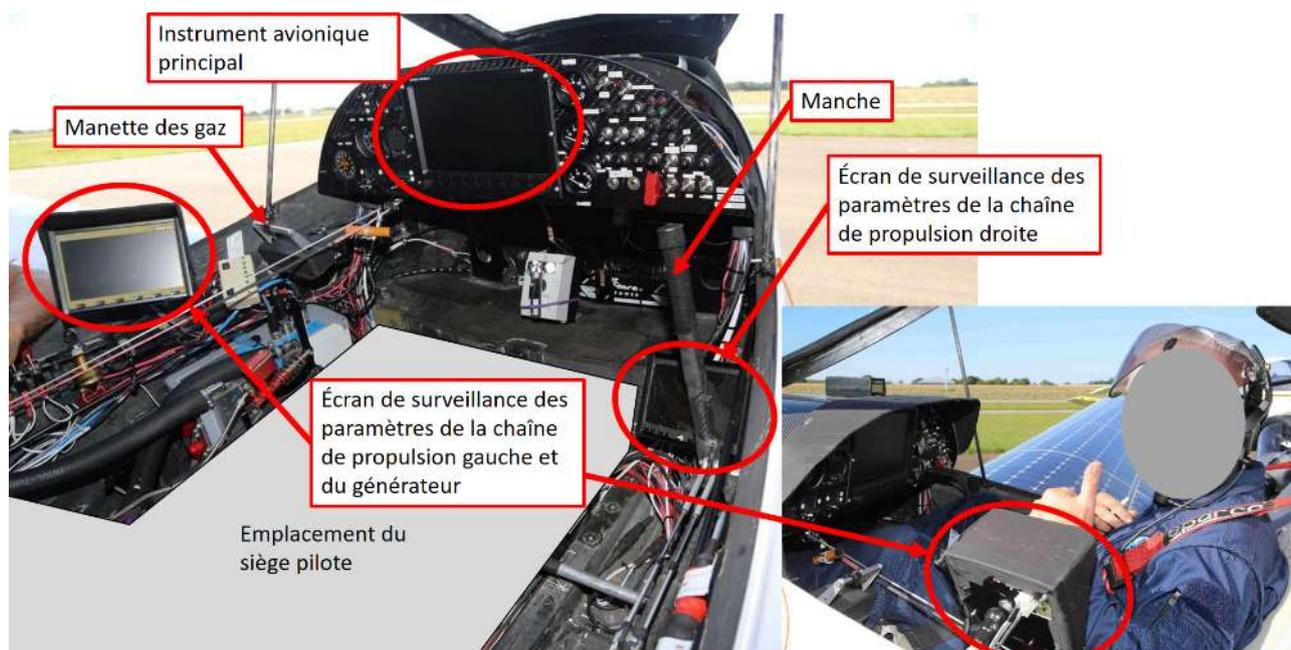
Figure 11 : agencement du cockpit de l'Eraole et position de pilotage

système de propulsion prend de l'ordre de la minute, sachant qu'il faut de plus interpréter certains d'entre eux pour vérifier qu'ils sont conformes à l'attendu, leurs valeurs nominales dépendant de la situation. Par exemple, les batteries doivent consommer de l'énergie quand elles se rechargent (et la génératrice délivrer une puissance supérieure à la normale en même temps), alors qu'elles délivrent de l'énergie pour fournir la puissance nécessaire pour monter. Il faut donc mettre en relation l'énergie entrant ou sortant des batteries avec leur niveau de charge et la trajectoire verticale de l'avion.

Ce design induit donc une charge de travail élevée pour la surveillance des paramètres tout en n'assurant pas un délai rapide de détection d'anomalie. Ainsi, en fin de phase 2, il peut s'être écoulé plusieurs minutes entre la défaillance du convertisseur de tension de la génératrice et la détection de celle-ci par le pilote ; pendant ce temps, l'énergie des batteries est consommée par les moteurs électriques et le convertisseur défaillant, privant le pilote d'une partie des réserves d'énergie utiles pour la phase 3.

De plus, les sécurités logicielles de certains composants ont été volontairement désactivées, pour ne pas priver le pilote des pleines capacités du système en cas d'urgence. Ainsi, les protections en température des convertisseurs de tension ont été désactivées, afin de permettre au pilote de passer outre la surchauffe de l'un d'eux pendant une courte période pour assurer son atterrissage, en acceptant le risque d'un endommagement irréversible. Cependant, une telle surchauffe doit être détectée rapidement au vu de ses conséquences (perte définitive du composant) et donne une raison supplémentaire d'assurer un balayage complet et régulier des paramètres.
