# Bureau enquêtes accidents pour la sécurité de l'aéronautique d'État

## Rapport d'enquête de sécurité

D-2020-09-I

23 juillet 2020  
Saintes-Maries-de-la-Mer (Bouches-du-Rhône)  
Mirage 2000 N  
Direction générale de l'armement Essais en vol

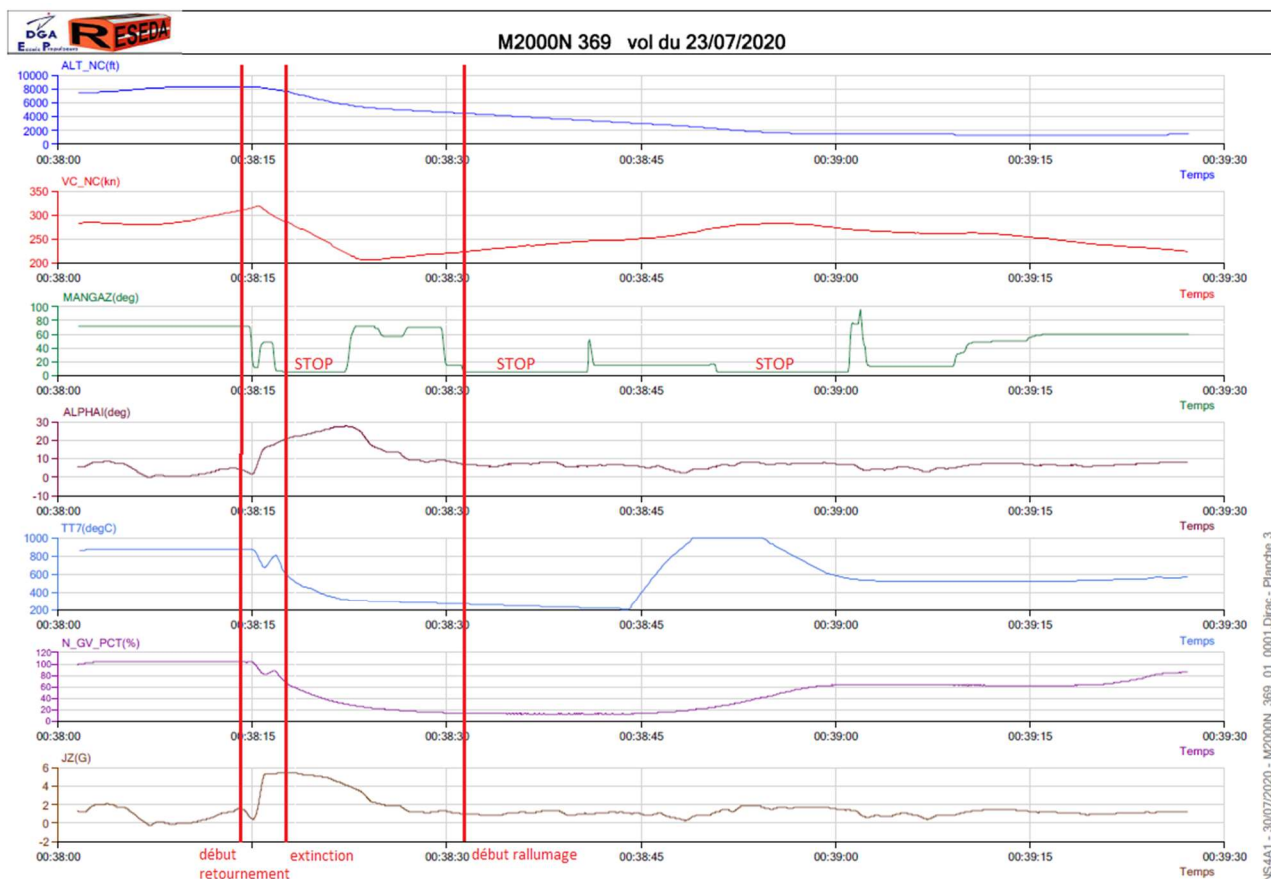
Figure 3 : principaux paramètres de vol au moment de l'évènement

- le retournement est débuté (00:38:15) à une vitesse d'un peu plus de 300 kt et une altitude d'un peu plus de 8 000 ft ;
- le facteur de charge atteint pendant la manœuvre avoisine les 6 g ;
- au moment du retournement, la manette des gaz est placée en position de ralenti, puis avancée à mi-course environ, avant d'être positionnée sur STOP ;
- au début du rallumage, la vitesse est de 246 kt et le régime N1 de 11% ;
- une surchauffe de la turbine T7 est alors observée (> 1 000 °C, la valeur réelle n'est pas connue en raison du dépassement de la valeur maximale pouvant être enregistrée).

En vol, la manette des gaz apparaît en position STOP à trois reprises.

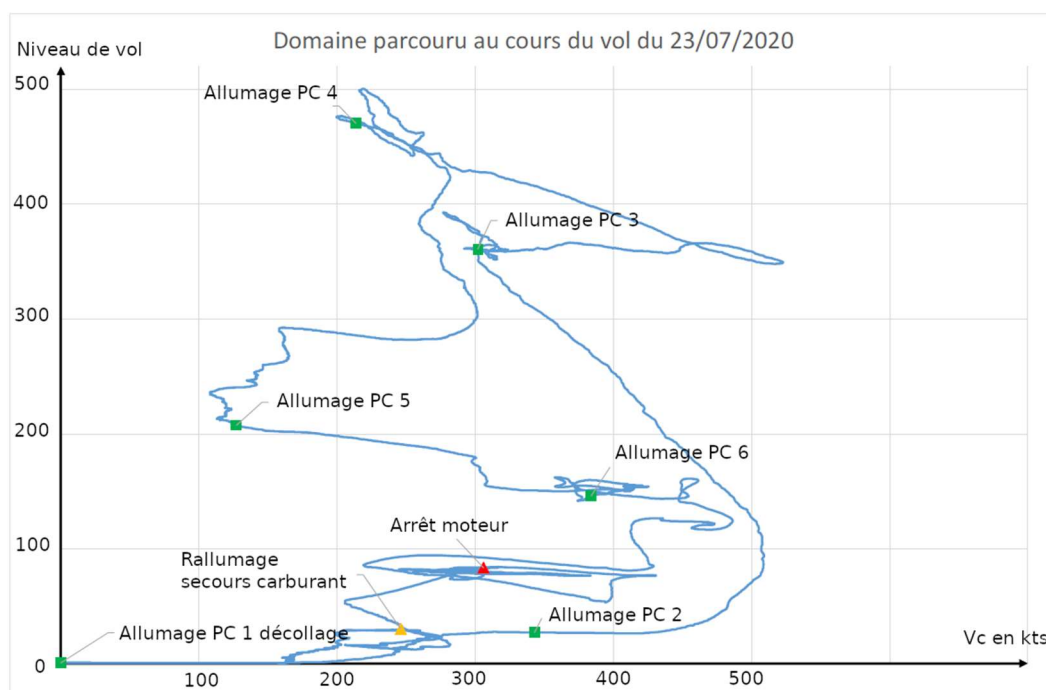
Figure 4 : domaine parcouru en altitude et en vitesse lors du vol de l'évènement

Le moteur a été utilisé dans son domaine de vol jusqu'à l'extinction.

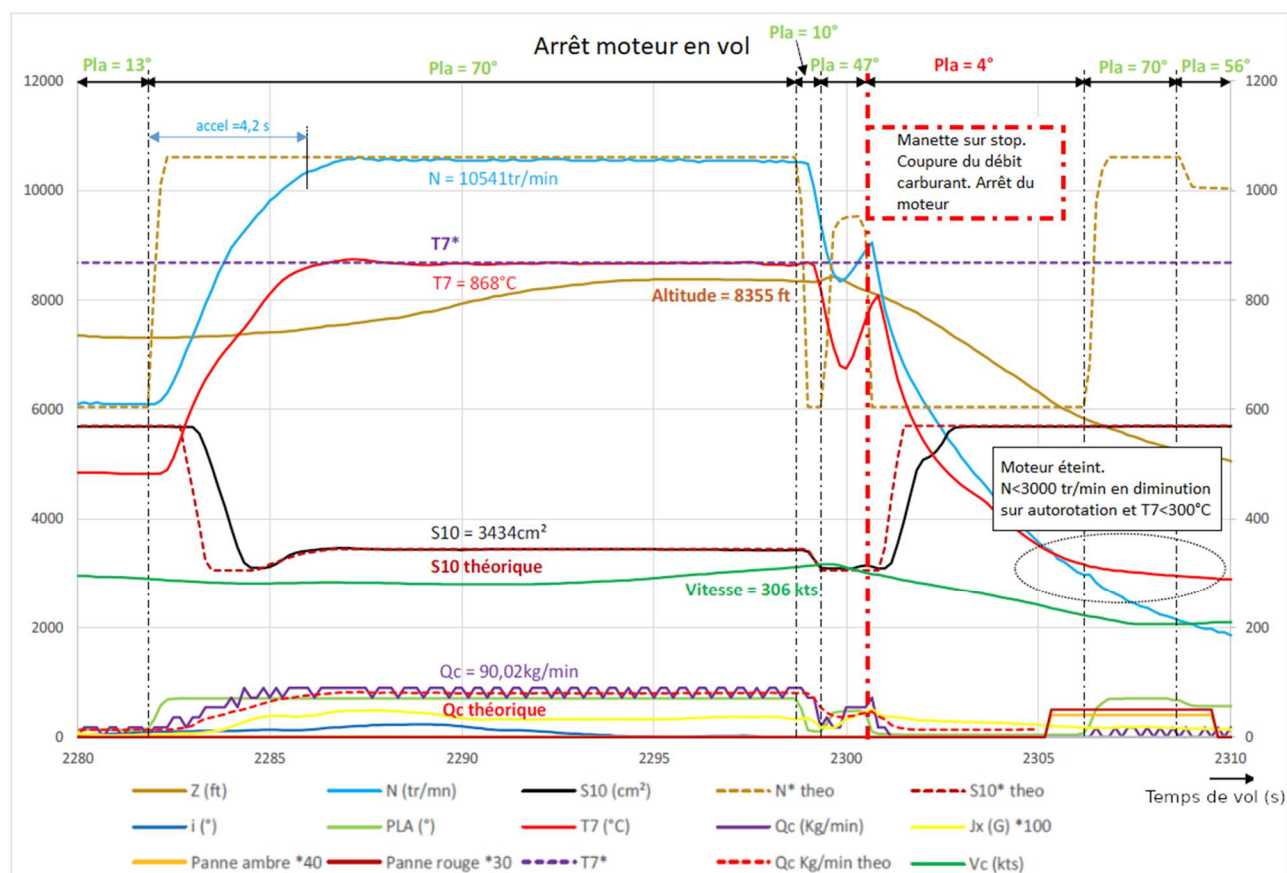
Figure 5 : paramètres moteur au moment de l'extinction

La barre verticale rouge indique le moment de l'extinction. La courbe verte « PLA (°) » correspond à la valeur de consigne reçue par le calculateur moteur depuis la manette des gaz. Le pic observé sur certains paramètres juste avant l'extinction provient du mouvement de la manette des gaz vers l'avant quand le pilote AR s'aperçoit de son erreur de configuration de puissance pendant le retournement.

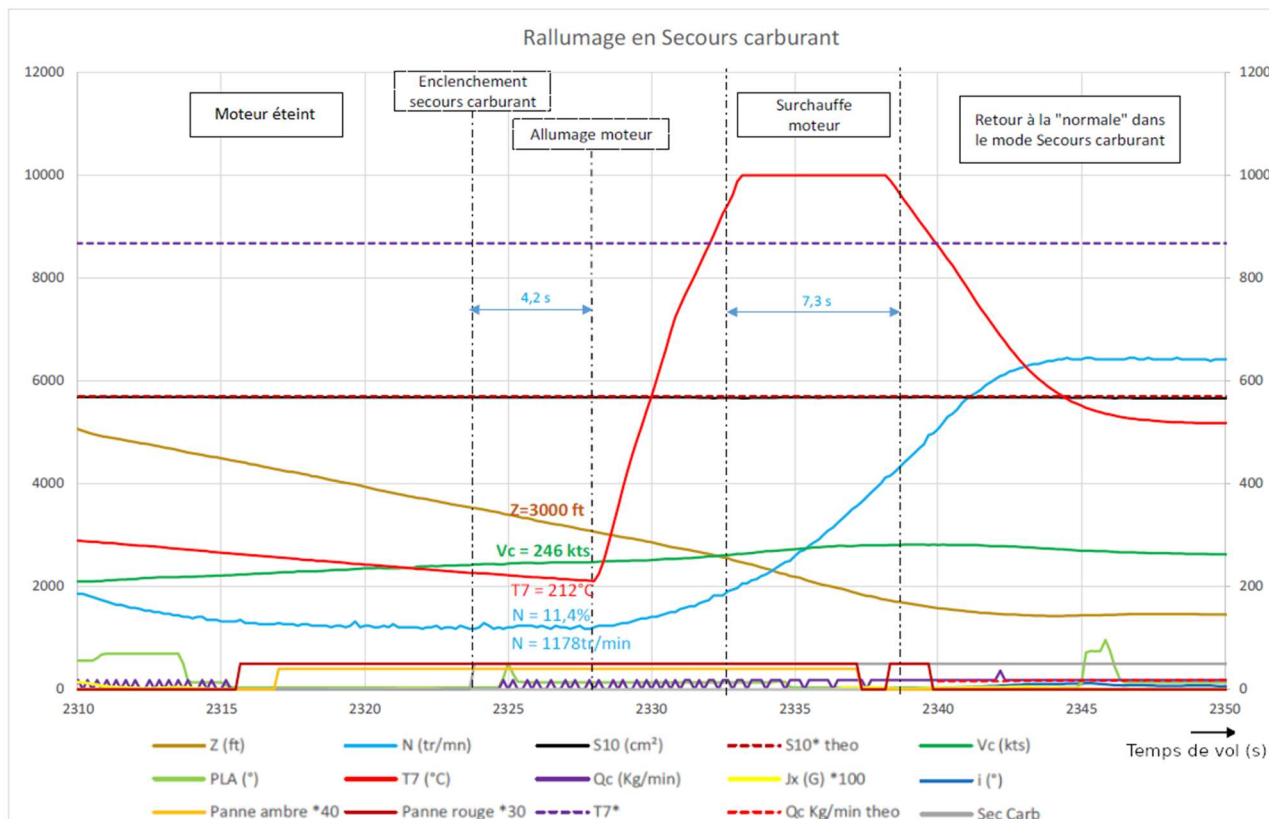
Figure 6 : paramètres moteur au moment du rallumage

La surchauffe au rallumage résulte des conditions hors domaine (N=11,4% pour 13% recommandés et Vi = 246 kts pour 270 kts recommandés) provoquant une sur-richesse. L'augmentation de la vitesse de l'avion a ensuite permis de résorber la surchauffe en 7,3 secondes.

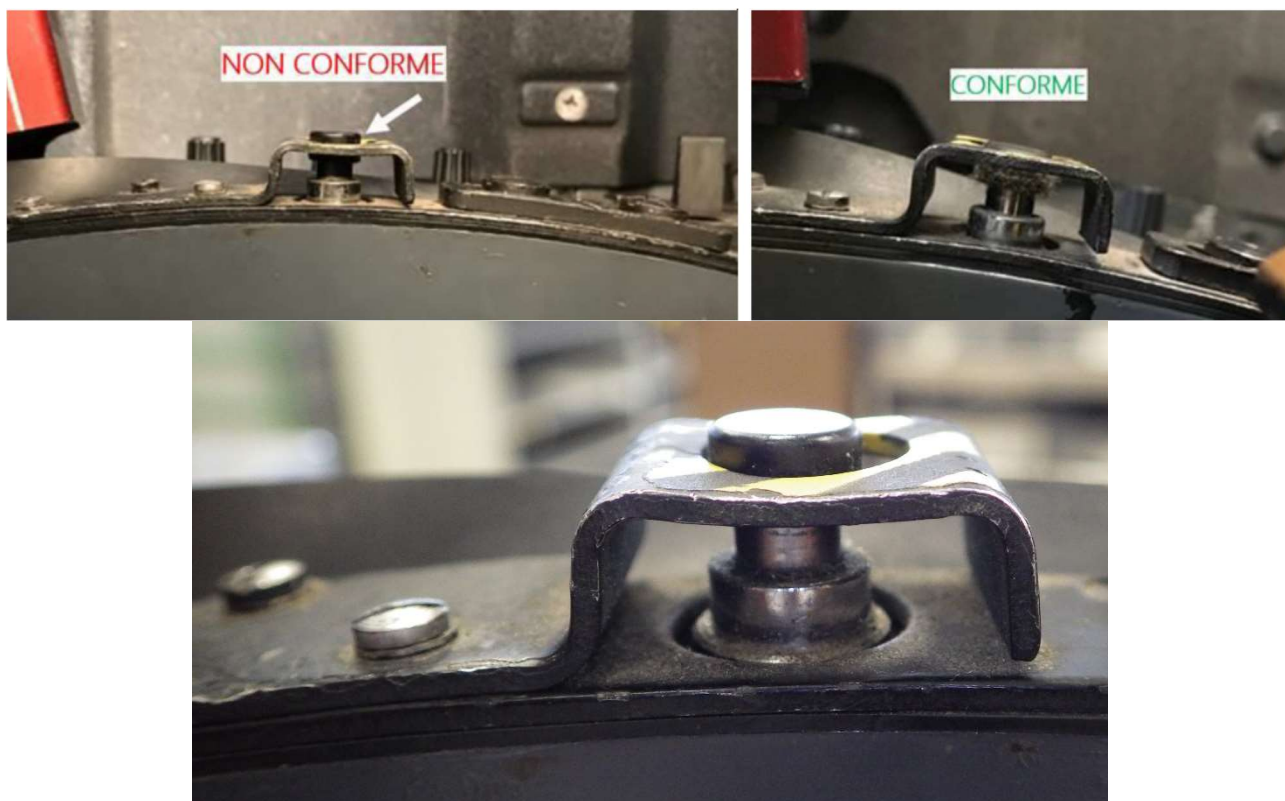
Figure 7 : déformation du pontet de protection du bouton STOP sur le bloc manette AR

L'inspection visuelle du pontet de la manette des gaz AR du Mirage 2000 N n° 369 a révélé que celui-ci est déformé. La déformation observée permet l'appui involontaire sur le bouton. Elle rend ainsi possible le contact électrique sans un appui de précision.

Par conception, une seule des deux extrémités du pontet est fixe, et il est donc possible de provoquer sa déformation par pression ou impact sur l'extrémité libre (chute d'objet, pied du pilote ou du mécanicien à l'installation ou à la descente de l'avion, etc.).

**Une déformation anormale du pontet de protection du bouton STOP du bloc manette AR permet l'effacement involontaire de la butée et rend possible le passage sur STOP de la manette des gaz.**

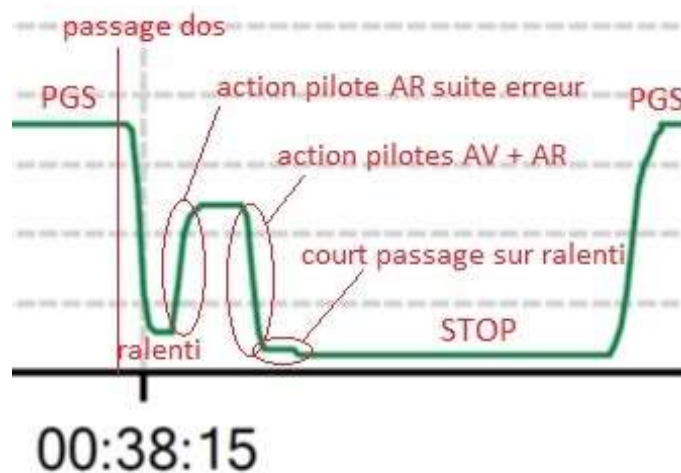
Figure 8 : actions sur la manette des gaz au moment de l'évènement

L'analyse des données du FDR renforce cette hypothèse, car il semble que le passage sur la butée plein réduit ait duré moins d'une seconde avant d'arriver en position STOP. De plus l'équipage indique ne pas avoir ressenti une première butée avant la fin de la course de la manette.

L'hypothèse selon laquelle le pilote AR lâche brièvement la manette des gaz par effet de surprise alors que le pilote AV a une action non annoncée vers l'arrière sur cette dernière est possible.
