Bureau enquêtes accidents pour la sécurité de l'aéronautique d'État

Rapport d'enquête de sécurité

G-2022-17-I

Date de l'évènement	20 juillet 2022
Lieu	Mont Tondu (Haute-Savoie)
Type d'appareil	EC 145 BK117-C2
Organisme	Gendarmerie nationale

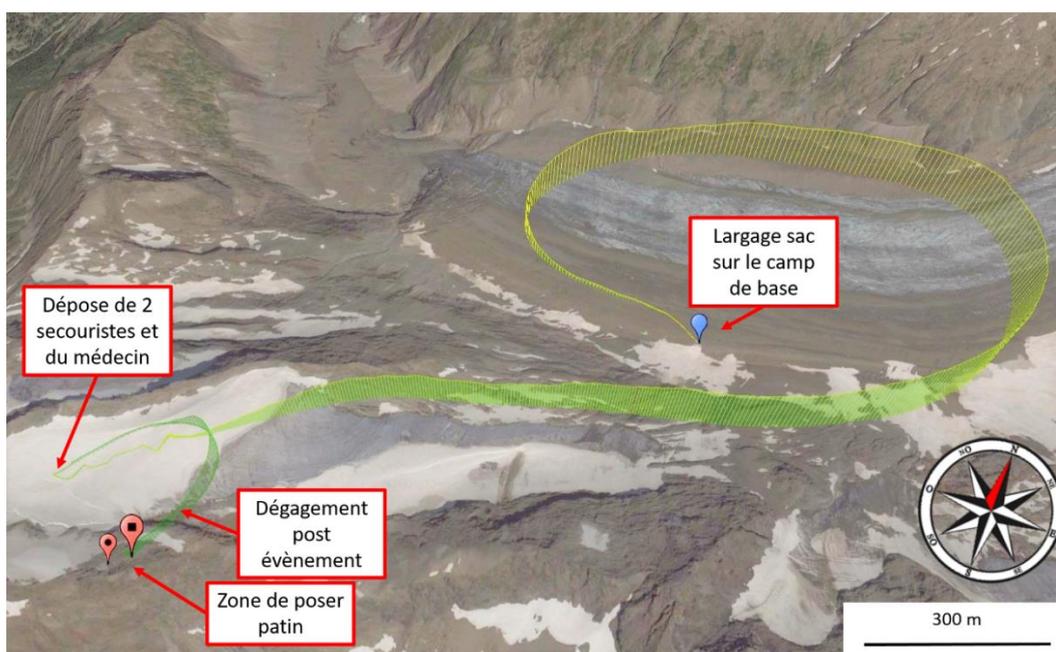
Figure 2 : dépose et largage du sac

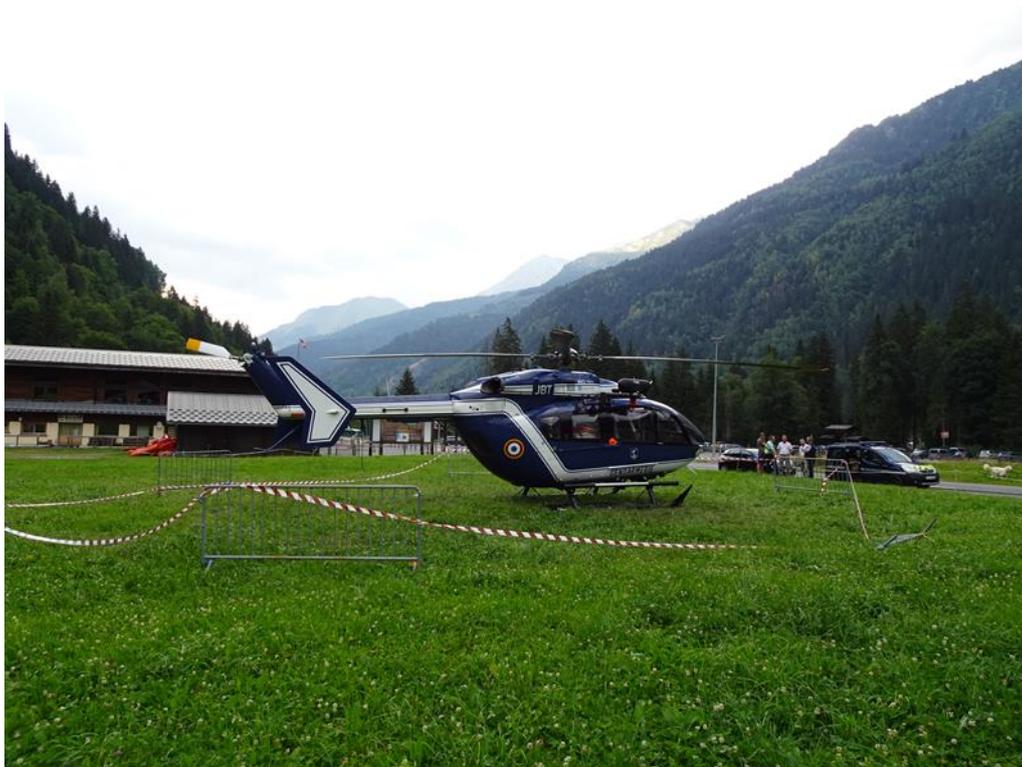
Figure 4 : zone de poser final

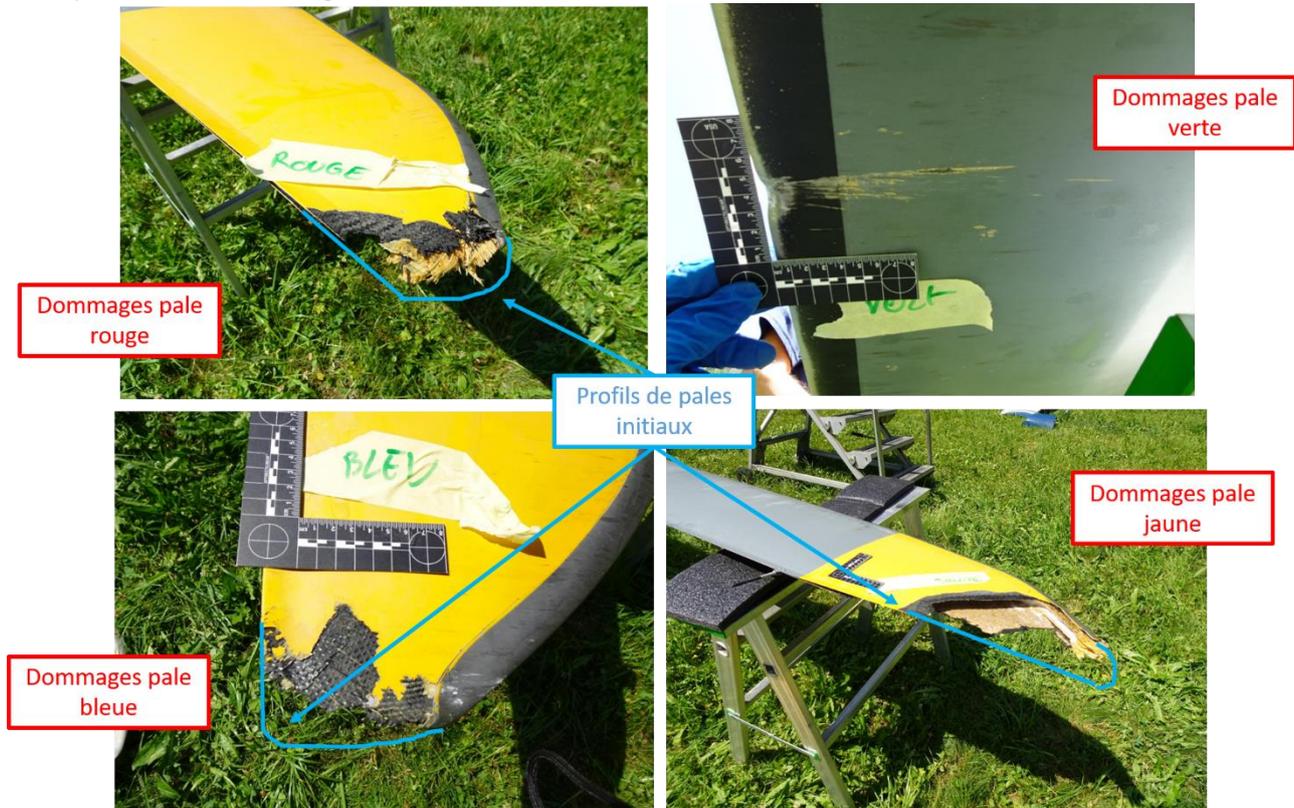
Les 4 pales sont endommagées sur les extrémités.

Figure 6 : dommages sur les pales

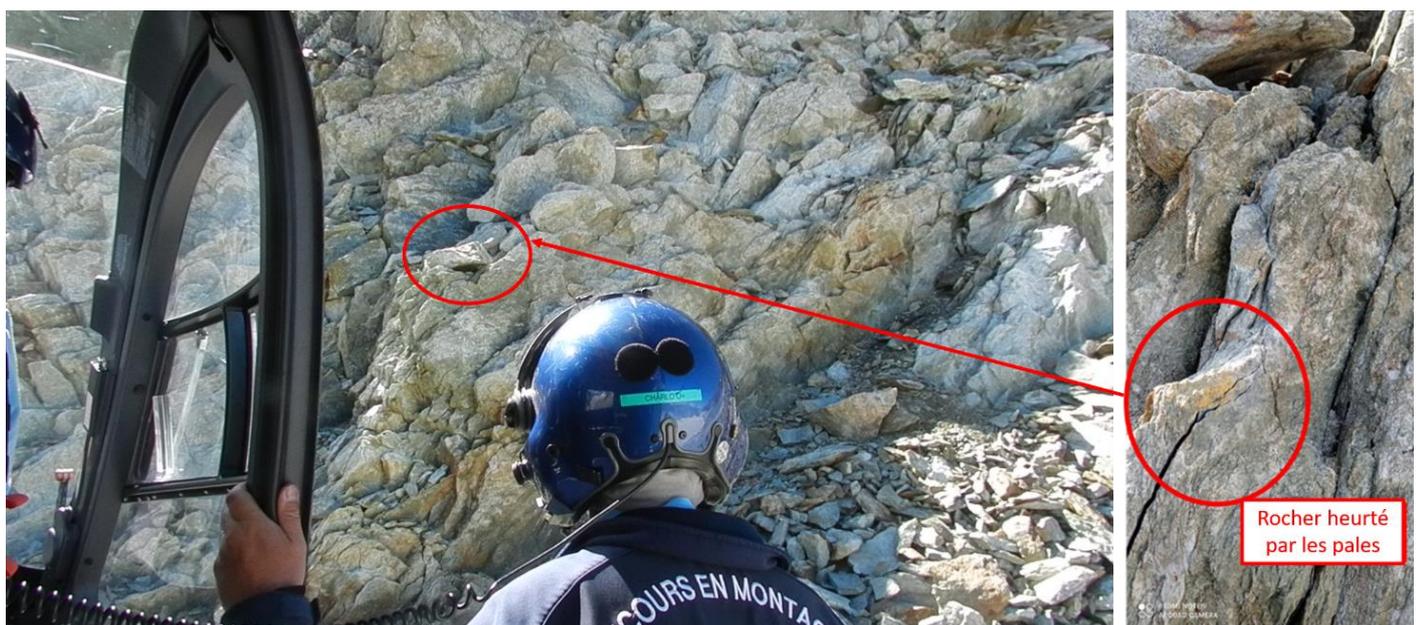
Le rocher heurté par les pales présente des traces d'impacts.

Figure 7 : zone d'impact

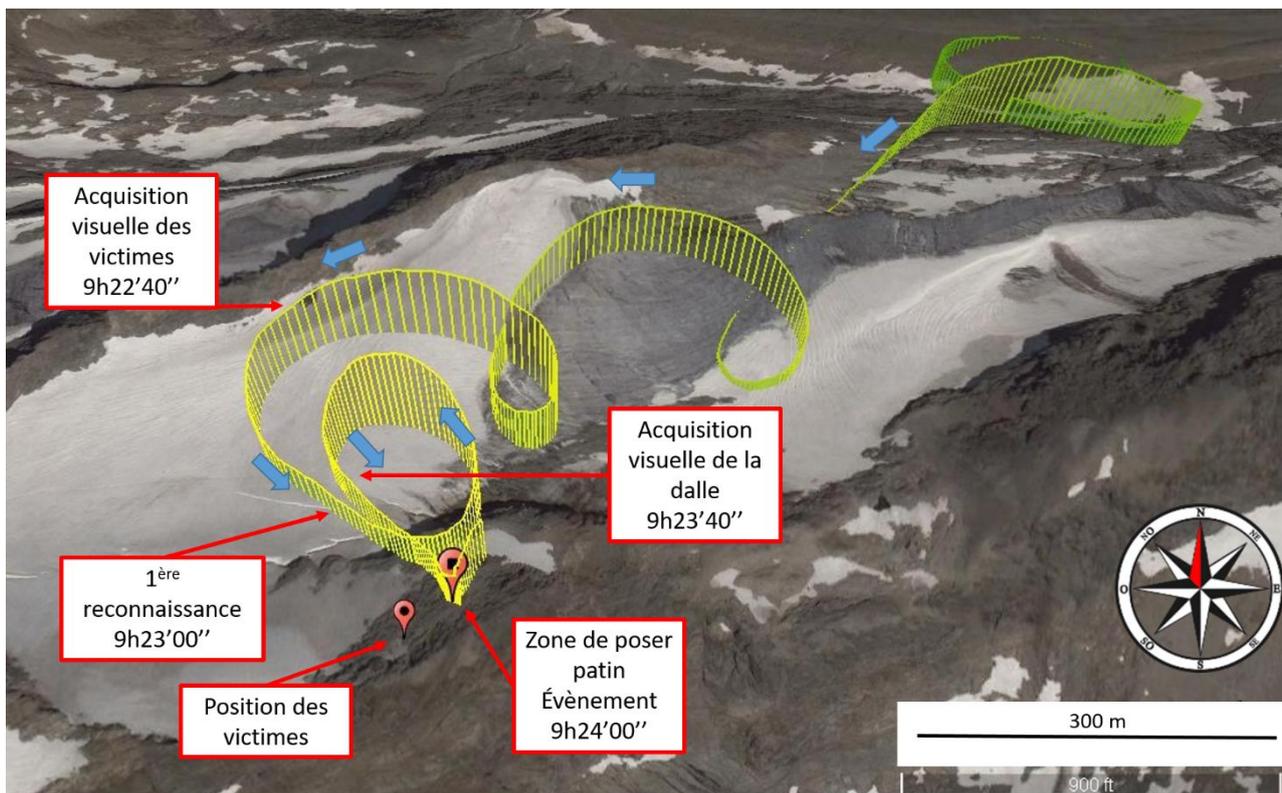
- A 9h22'40'', l'équipage localise les victimes et constate la gravité des traumatismes. La puissance disponible permet de maintenir le stationnaire. Le pilote s'éloigne pour effectuer un deuxième tour.
- A 9h23'40'', le pilote détecte une dalle permettant un poser patin et suffisamment éloignée des victimes pour éviter tout risque de projection de pierres. Il désigne la dalle au MBO qui valide la zone.
- A 9h24'00'', le MBO se concentre sur la partie avant droite du patin qui approche à 20 cm du sol. En regardant le rotor juste avant le poser du patin, il constate le heurt des pales avec le relief et annonce « ça touche ». Le pilote dégage immédiatement sur la gauche dans la pente.

Figure 8 : séquence de l'évènement

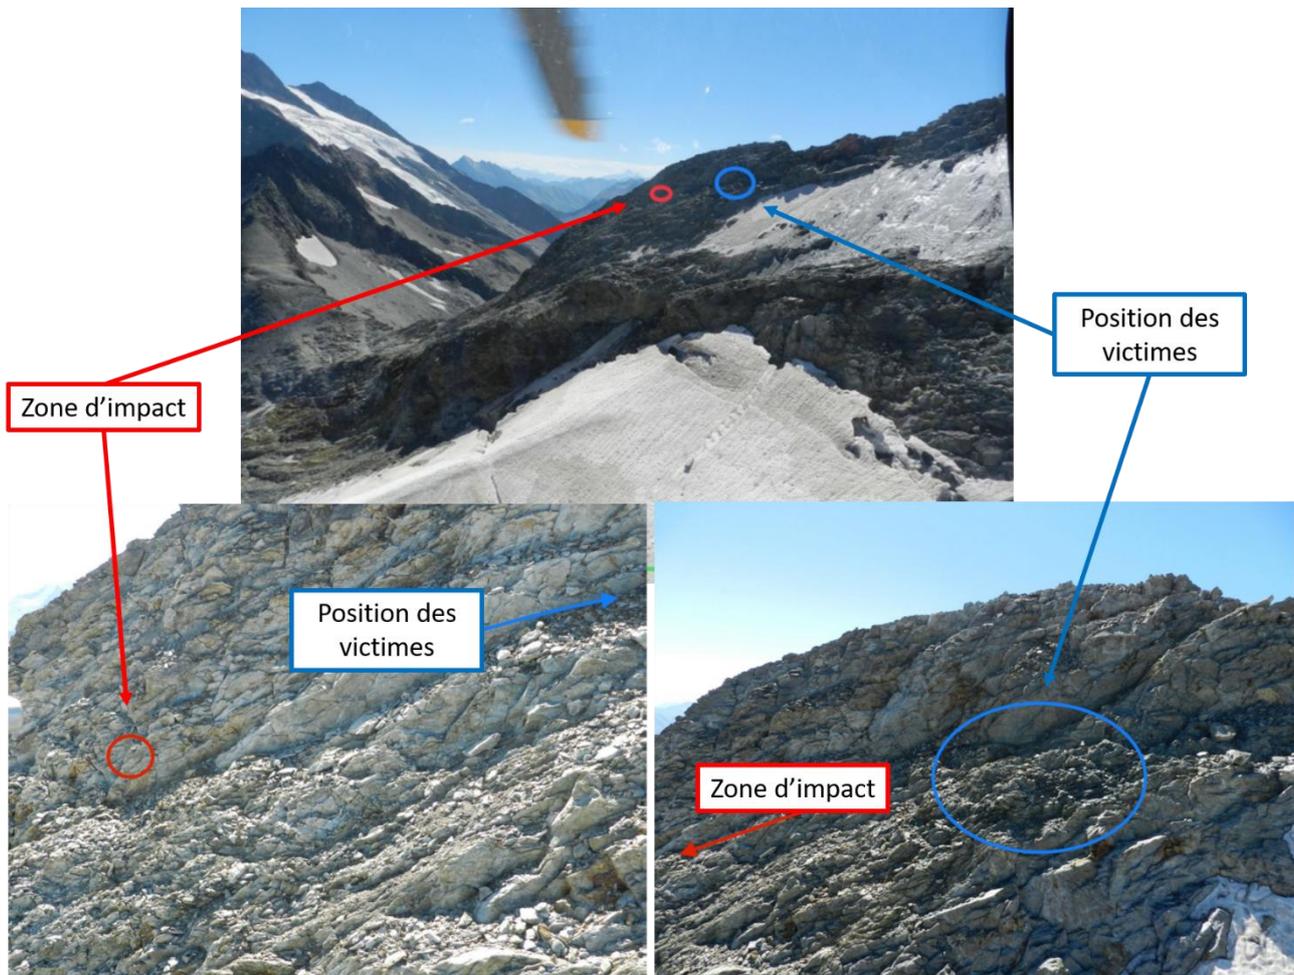
Figure 9 : environnement de la zone d'impact

Les conditions environnementales ont rendu difficile la détection des irrégularités et des obstacles saillants de la zone d'intervention.
