Bureau enquêtes accidents pour la sécurité de l'aéronautique d'État

Rapport d'enquête de sécurité

M-2022-04-A

5 mars 2022
Mer de Chine méridionale
Alouette III SA319B
Marine nationale

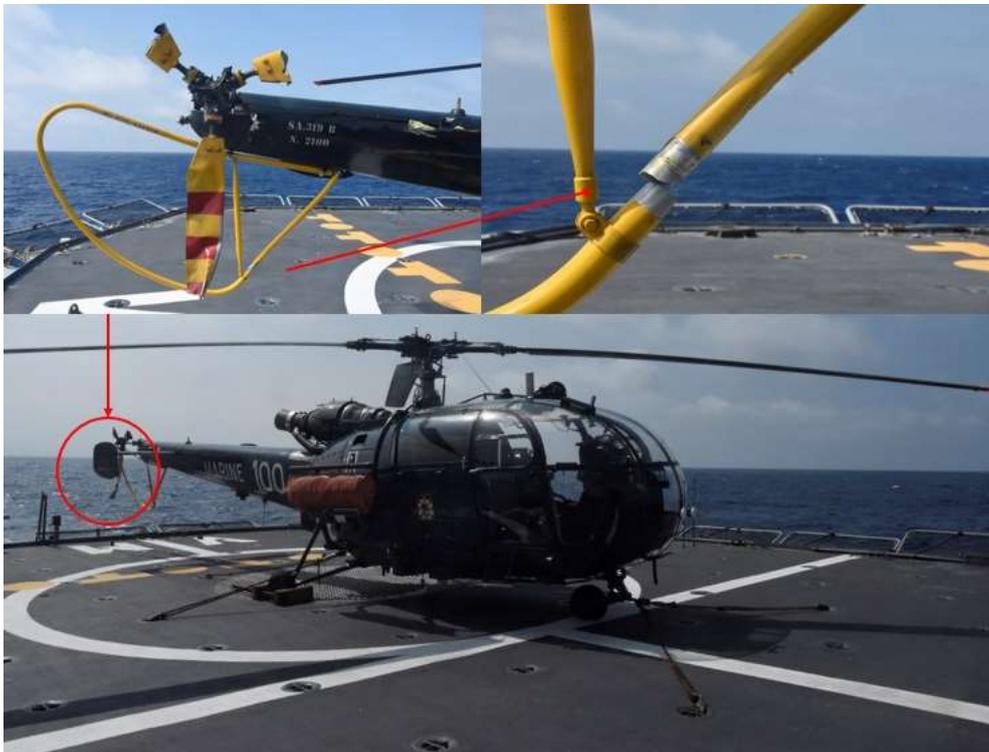
L'Alouette III est fortement endommagée suite à l'appontage : le RAC est détruit, la transmission arrière est sectionnée, la poutre arrière est tordue, le plan fixe droit est entaillé et le doigt de verrouillage de la roulette de nez est rompu.

Figure 2 : endommagements du RAC

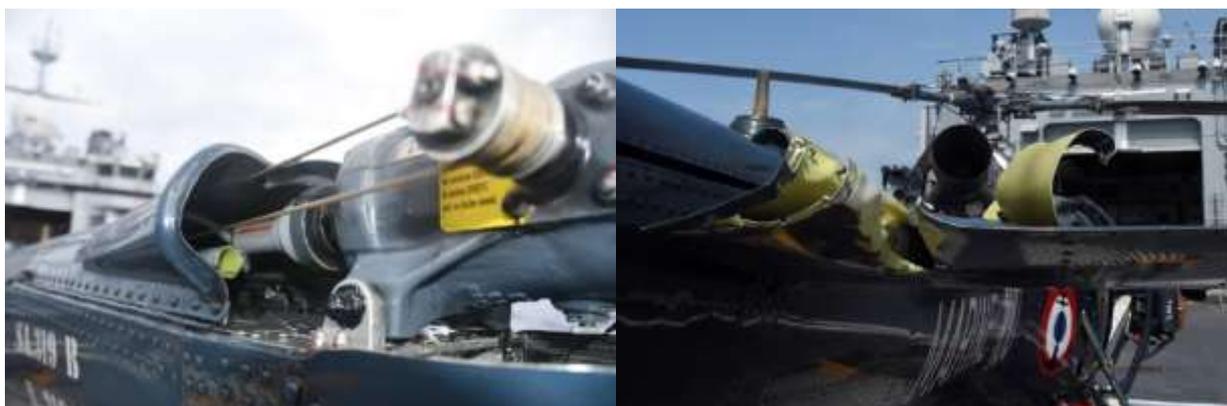
Figure 3 : endommagements de la transmission arrière et du plan fixe droit

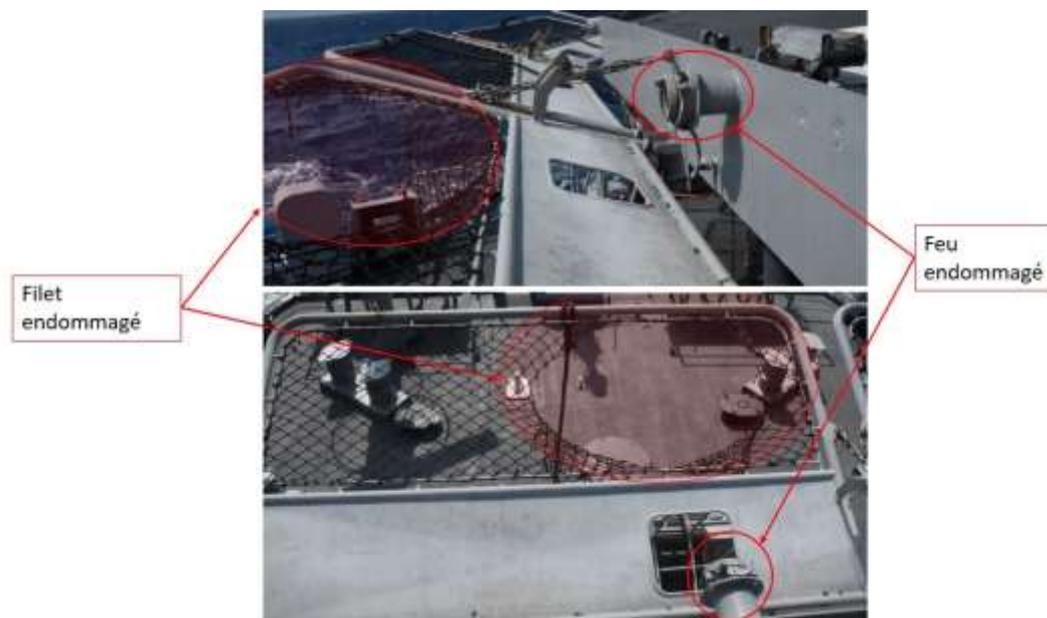
Le pont d'envol du Vendémiaire est légèrement endommagé : le filet de la raquette plateforme hélicoptère centrale est déchiré et le feu central d'entrée de pont est endommagé.

Figure 4 : endommagements de la plateforme aviation

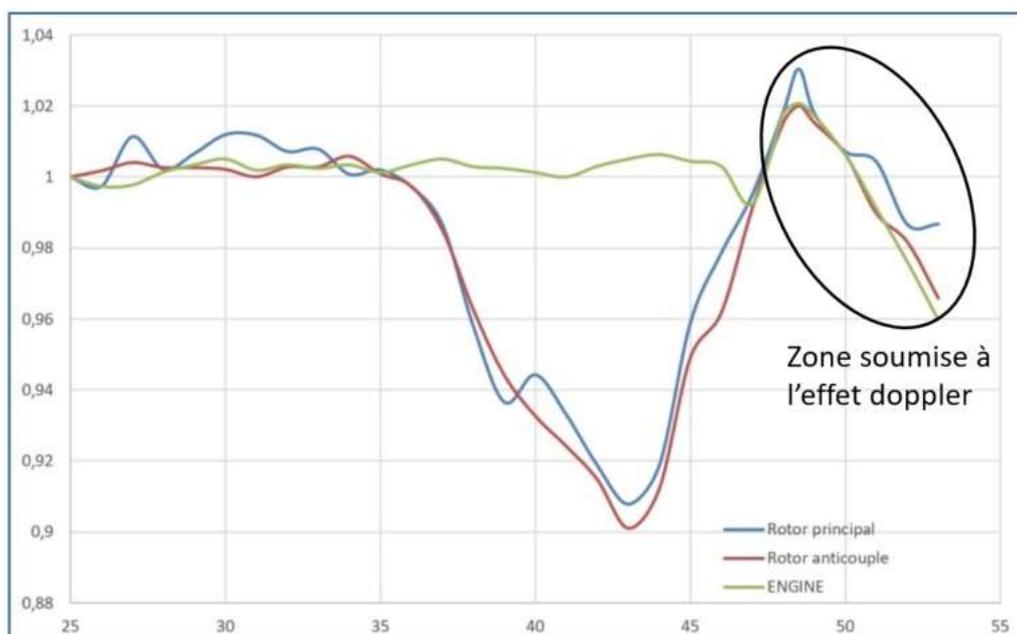
Lorsque l'OOA est à poste, l'ambiance sonore au sein de la passerelle aviation est enregistrée. On y entend le bruit généré par l'Alouette III ainsi que les conversations radio et téléphonique. Cet enregistrement a été récupéré et une analyse spectrale a été réalisée. Celle-ci a permis de déterminer l'évolution des régimes du moteur, du rotor principal et du rotor anti-couple.

Figure 7 : évolutions relatives des fréquences du rotor principal, du rotor anti-couple et du moteur

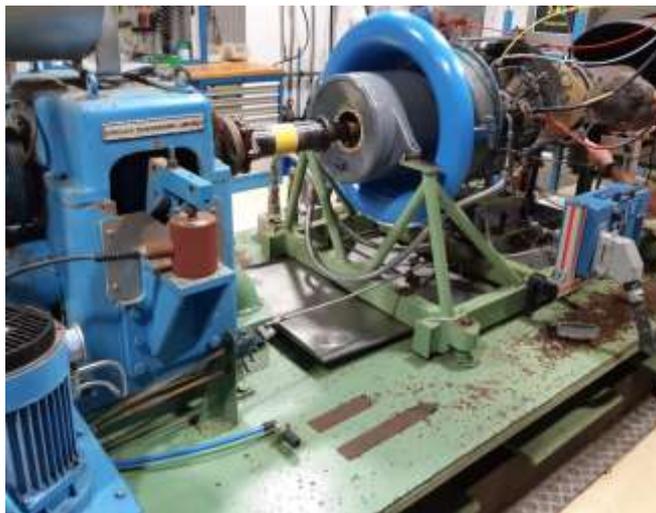
Figure 8 : moteur de l'Alouette III sur le banc d'essais

Les tests effectués ont démontré un fonctionnement nominal du moteur. La régulation du moteur est stable. Le filtre carburant du régulateur est propre.

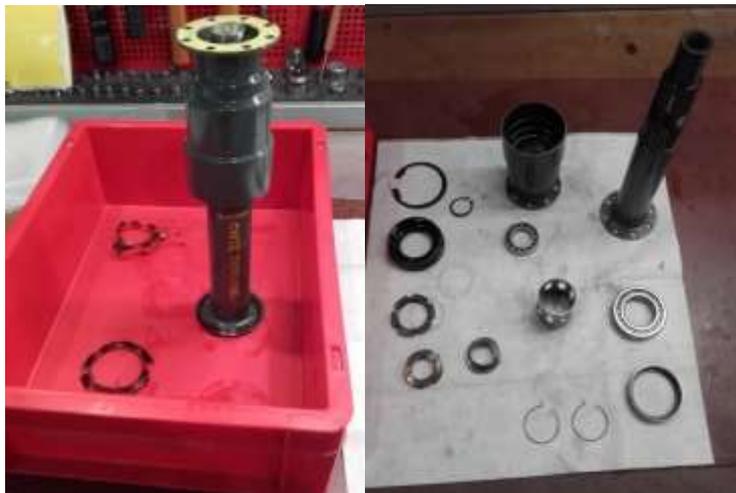
La roue libre a été expertisée chez l'industriel. Elle a été inspectée puis démontée. Aucun défaut n'a été constaté.

Figure 9 : vue de la roue libre avant et après le démontage

La roue libre ne présente pas de défaut. Un dysfonctionnement de celle-ci au moment de l'évènement est donc écarté.

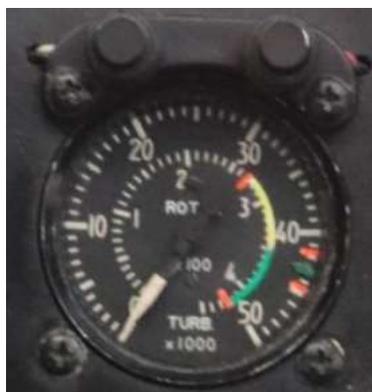
Figure 10 : indicateur tachymétrique double

L'indicateur tachymétrique double (turbine et rotor), qui indique les vitesses de rotation de ces deux éléments, a été expertisé. Plusieurs contrôles ont été effectués : contrôle d'équilibrage statique, contrôle de justesse et contrôle de superposition des aiguilles. Les valeurs mesurées au cours de ces contrôles sont dans les normes du constructeur.

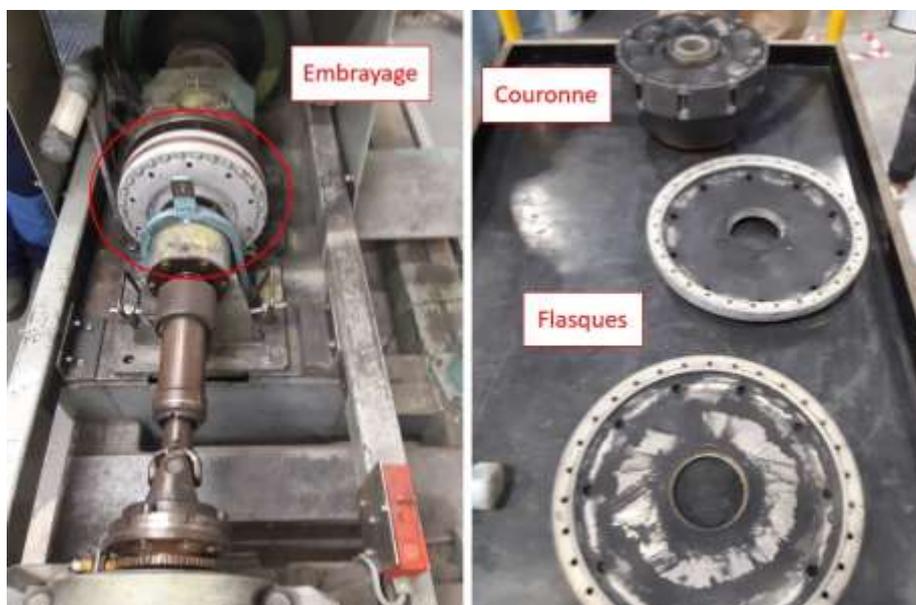
Figure 11 : embrayage au banc d'essais (à gauche) et démonté (à droite)

Au banc d'essais, les embrayages en sortie de révision chez ce sous-traitant doivent « accrocher » entre 4 090 et 4 150 tr/mn. Trois essais ont été réalisés. Au premier, l'embrayage n'avait toujours pas accroché à 4 400 tr/mn. Lors des deux autres essais, l'embrayage a accroché respectivement à 4 550 tr/mn et à 4 580 tr/mn. Au troisième essai, la vitesse de rotation a ensuite été augmentée pour atteindre la synchronisation²⁷ à une vitesse de 4 680 tr/mn.

Ces différentes valeurs de vitesse de rotation dénotent une usure importante de l'embrayage. L'embrayage a ensuite été démonté. Il présentait, selon l'avis du technicien, une usure anormale pour un embrayage ayant réalisé 704 heures de vol depuis sa dernière RT. Les garnitures des sabots étaient très usées. L'écartement mesuré entre les sabots et le tambour extérieur était d'environ 1,9 mm pour une valeur maximale en sortie de révision chez ce sous-traitant de 1,53 mm. Cette valeur, bien que non suivie par l'exploitant et sans limite maximale en cours d'utilisation, est importante.

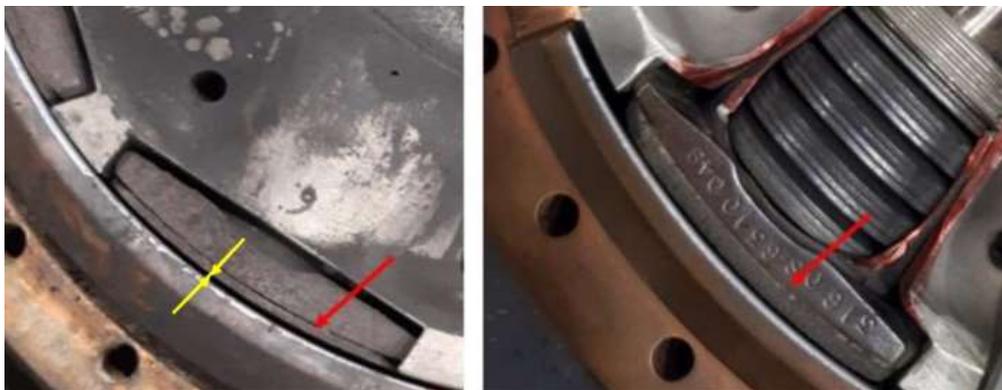
Figure 12 : écartement (en jaune) et comparaison des garnitures (en rouge) entre l'embrayage concerné et un embrayage d'instruction

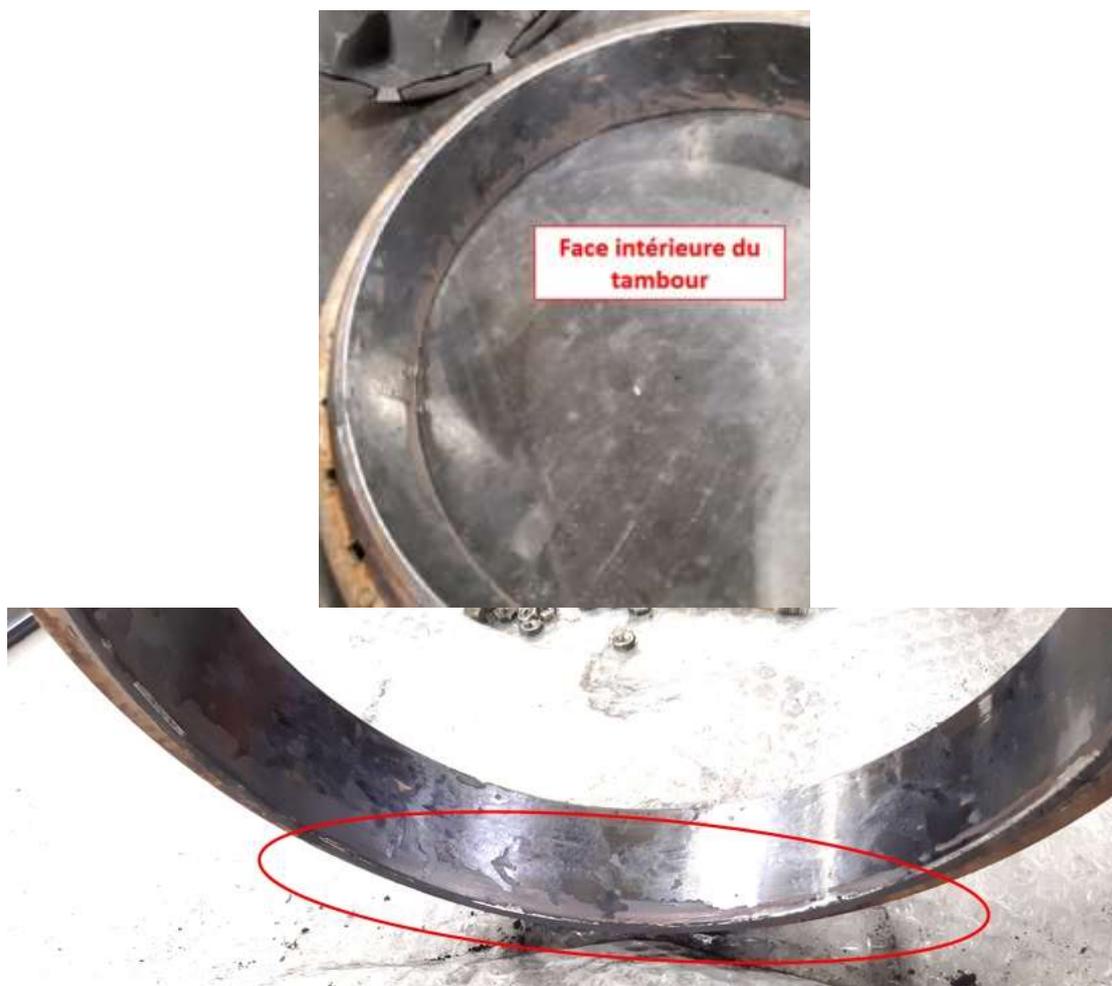
Le tambour extérieur présente des traces importantes de dégradation. Le revêtement chromé, appliqué sur l'intérieur du tambour, est arraché sur une partie significative, essentiellement sur les bords. Il présente également des traces de bleuissement qui traduisent une surchauffe.

Figure 13 : dégradation du revêtement chromé du tambour

L'embrayage de l'Alouette III présente des marques d'usure importante pour un embrayage ayant réalisé 704 heures de vol depuis sa dernière RT.
Le revêtement chromé, appliqué sur l'intérieur du tambour, est fortement altéré.

à Airbus Helicopters, en relation avec l'autorité technique, de poursuivre l'expertise de l'embrayage pour déterminer les causes des altérations du revêtement du tambour et de s'assurer de la qualité et de la fiabilité du processus industriel de fabrication et de réparation des embrayages.

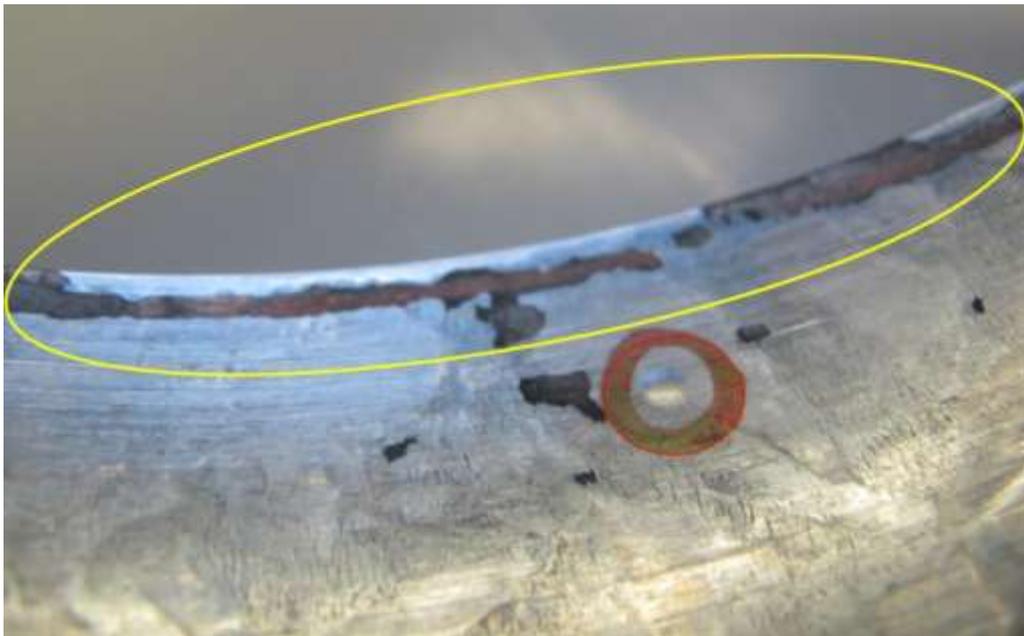
- des zones colorées de différentes teintes foncées pouvant être causées par des échauffements ;
- des zones d'arrachement de chrome situées essentiellement sur les bords (entourées en jaune) ;
- une cloque visible de 5 mm de diamètre (entourée en rouge) ;
- des stries en surface.

Figure 14 : détail du chromage dégradé du tambour

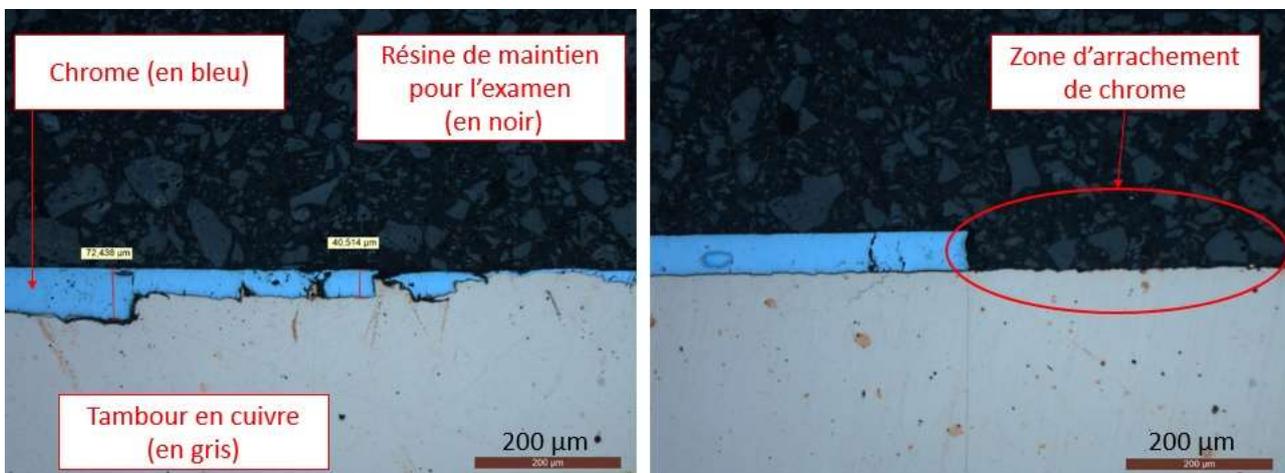
Figure 15 : coupe du tambour

On observe un état de surface irrégulier du cuivre du tambour (limite entre la zone grise et la zone bleue) et des zones où le revêtement chromé est arraché. A plusieurs endroits, on remarque également la présence d'une couche intermédiaire entre le chrome et le cuivre (entourée en rouge). Elle est constituée d'oxyde de cuivre.

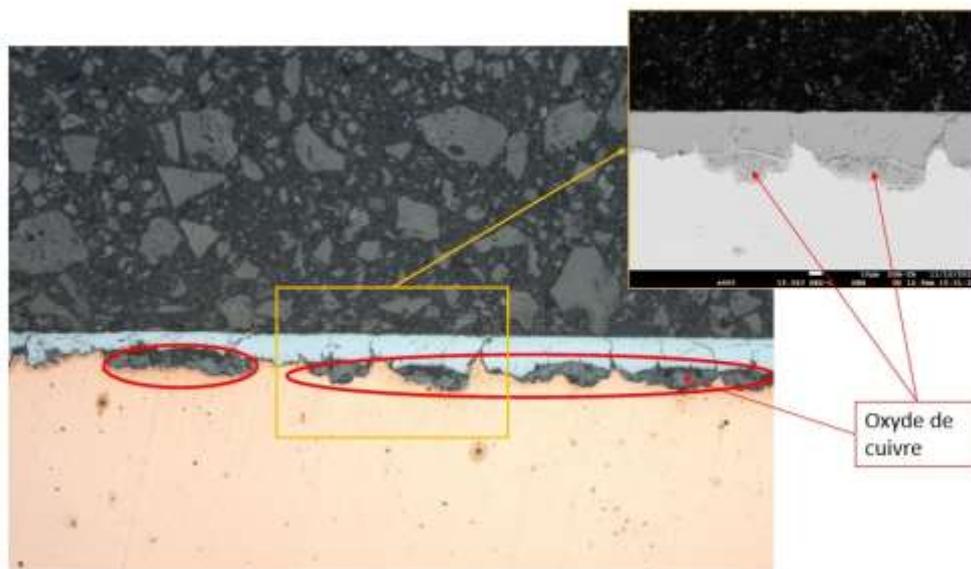
Ces défauts de surface et la présence de cette couche intermédiaire diminuent l'adhérence du revêtement chromé, ce qui est probablement à l'origine de son arrachement.

Figure 16 : couche intermédiaire d'oxyde de cuivre entre le cuivre et le chrome

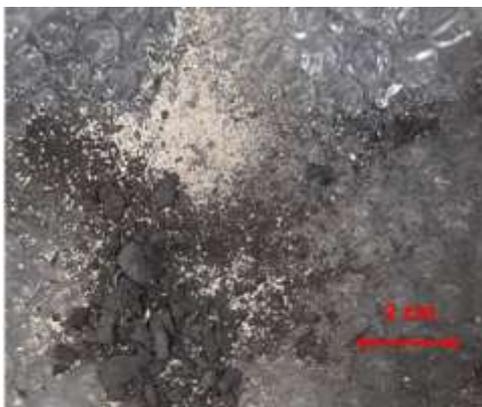
Figure 17 : résidus retrouvés dans l'embrayage lors du démontage

Les résidus noirs proviennent des garnitures des sabots et concordent avec l'usure importante constatée de celles-ci. Les résidus blancs sont inhabituels et sont de l'oxyde d'aluminium. Ils proviennent d'une flasque sur laquelle des traces de frottements sont visibles (figure 18). En revanche, il n'y a pas de résidus de chrome ce qui tend à prouver que l'arrachement du revêtement chromé a été progressif et non en un seul coup au moment de l'évènement²⁸.

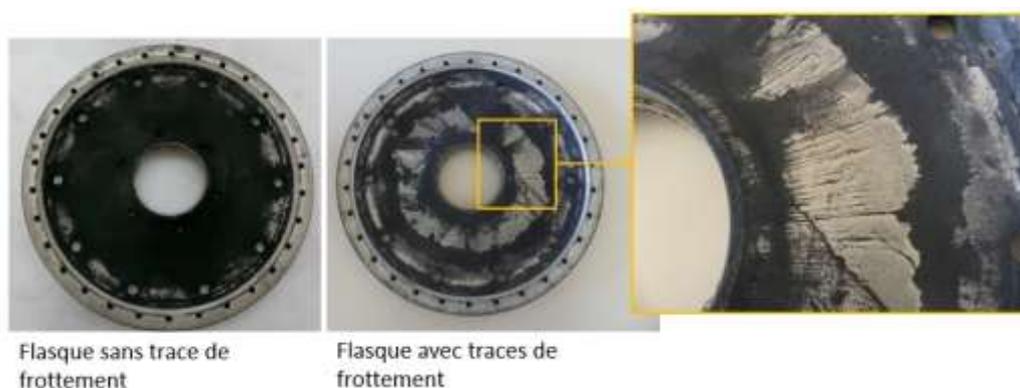
Figure 18 : vues des flasques avec traces de frottements sur l'une d'elles

La dégradation du revêtement chromé a réduit la friction entre le tambour et les sabots et accéléré l'usure des garnitures par abrasion. Au moment de l'évènement, cette friction était suffisamment réduite pour engendrer une désynchronisation de l'embrayage, provoquant alors le ralentissement du rotor constaté par l'analyse spectrale.

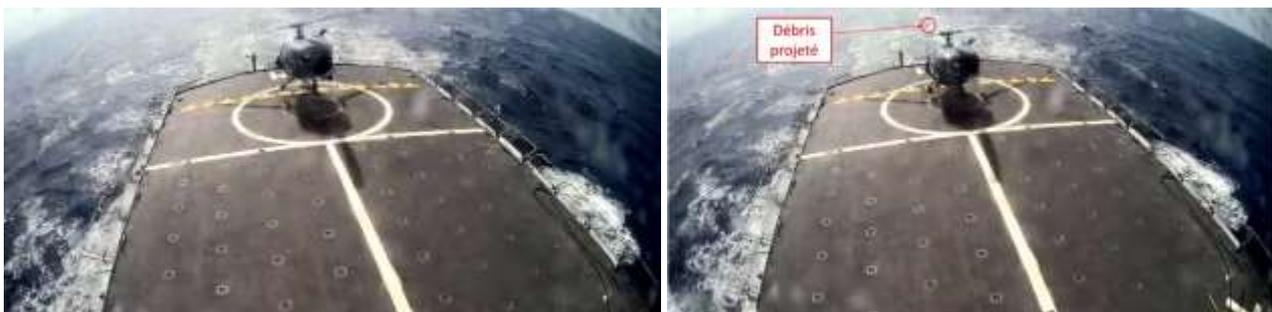
La finale réalisée par l'équipage est rapide. Lorsque le pilote commence la réduction de vitesse en courte finale, le CA lui demande de conserver de la vitesse car il craint de ne pas avoir la puissance nécessaire au stationnaire et veut réduire le temps d'exposition face à une éventuelle nouvelle perte de puissance. En conséquence, le pilote a dû cabrer fortement au moment de l'appontage pour réduire cette vitesse élevée. L'analyse de la vidéo de la caméra de surveillance qui a filmé l'appontage montre que l'Alouette III est cabrée à ce moment-là. Un débris (probablement un morceau de pale du RAC) est projeté vers l'arrière au moment de l'appontage, confirmant un contact entre la queue et le pont d'envol.

Figure 19 : vues de l'Alouette III au moment de l'appontage
