# Bureau enquêtes accidents pour la sécurité de l'aéronautique d'État

## Rapport d'enquête de sécurité

M-2022-09-A

9 mai 2022  
Rade de Hyères (83)  
NH90 Caïman NFRN03  
Marine nationale

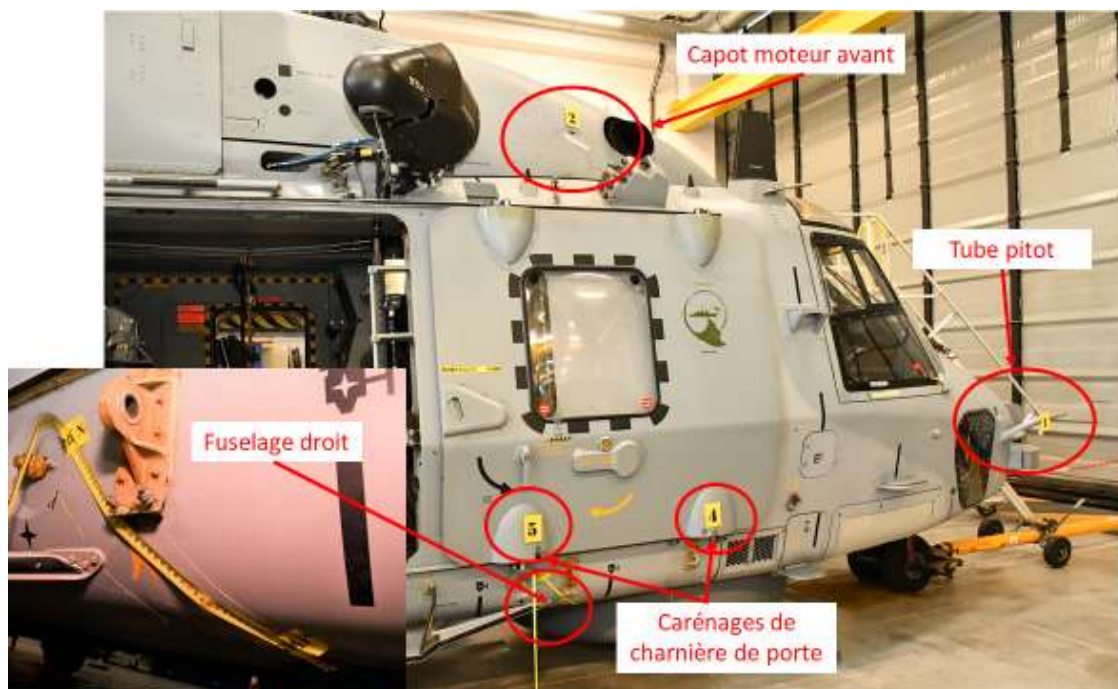
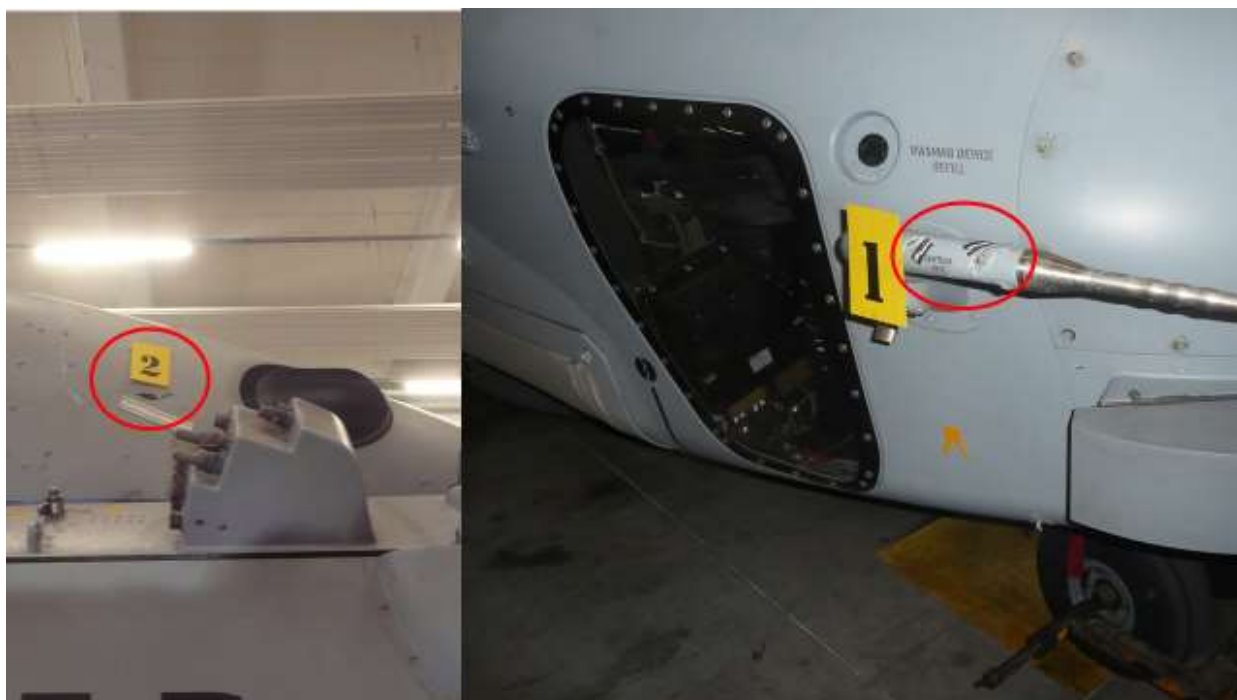
Figure 4 : vues d'impacts sur la cellule

Plusieurs éléments présentent des dégâts occasionnés par les coups de fouet du câble.

Le tube pitot droit présente des marques. Le capot moteur avant est déchiré sur une vingtaine de centimètres. Les carénages de charnière de la porte latérale droite présentent des trous de quelques centimètres. Le fuselage côté droit est marqué sur une cinquantaine de centimètres.

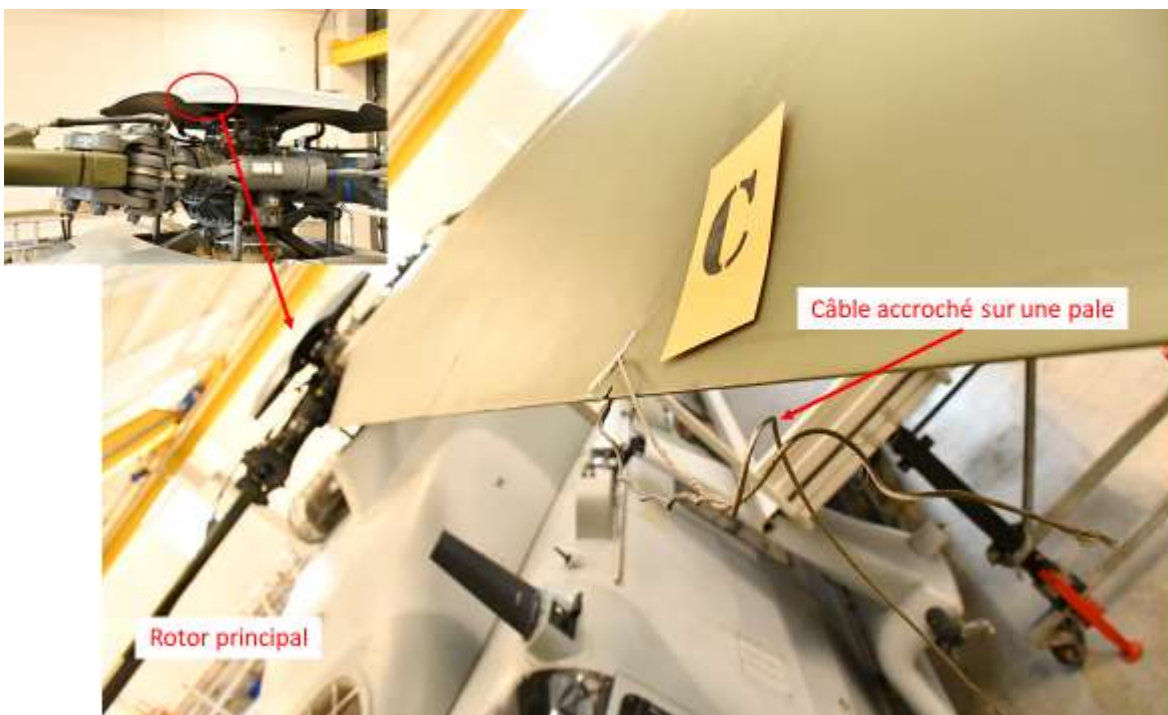
Figure 6 : vue du rotor principal

Le rotor principal présente un impact sur la coupole. Un morceau de câble de 80 cm est incrusté sur le bord de fuite d'une pale.

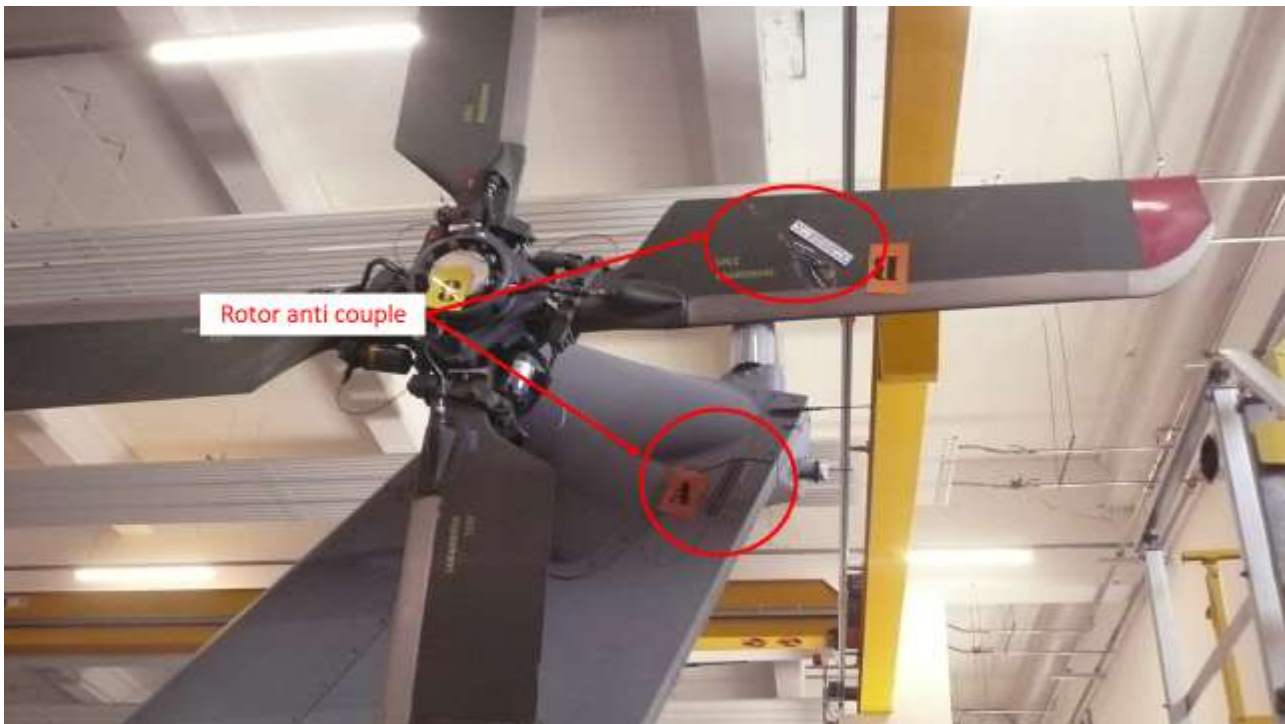
Figure 7 : vue du rotor anti couple

Le rotor anti-couple présente deux impacts.

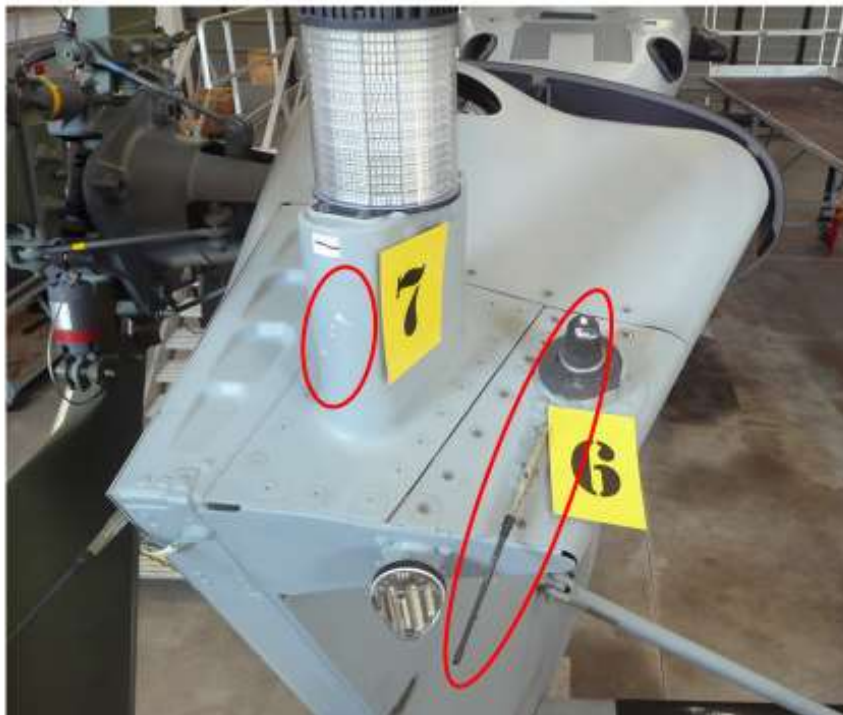
Figure 8 : vue de l'antenne AIS

L'antenne AIS<sup>25</sup> est cassée.

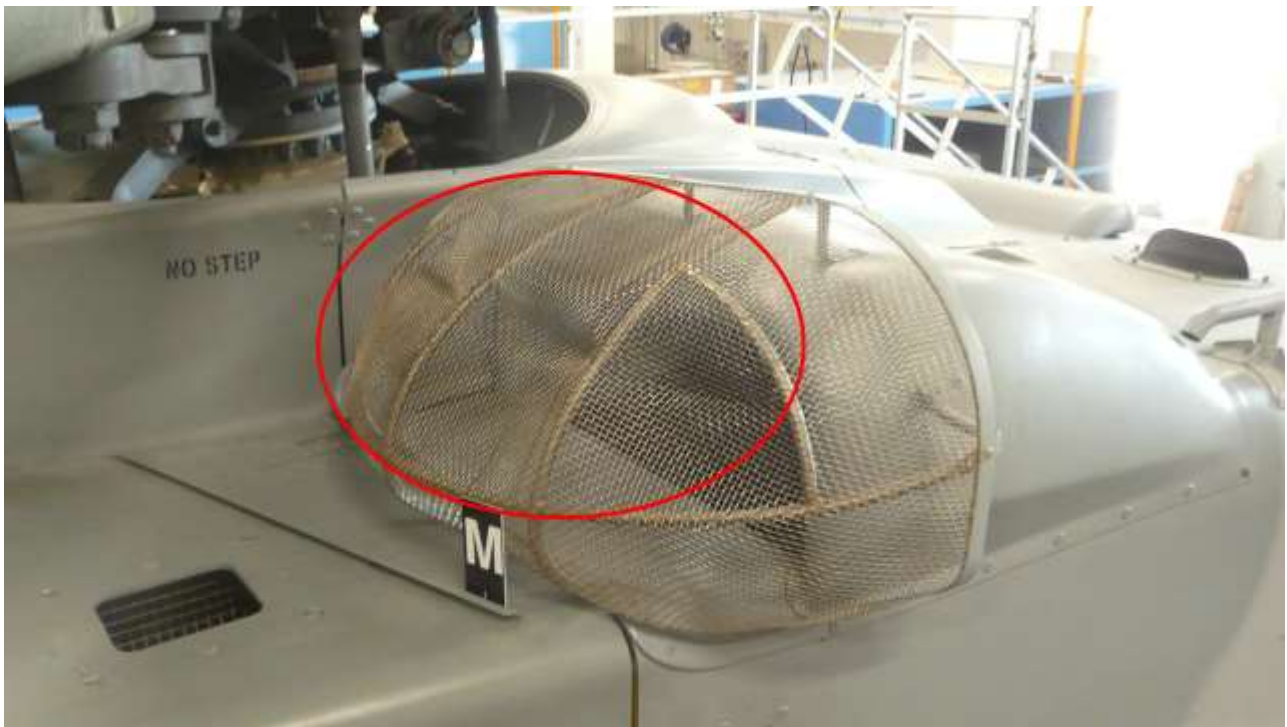
Figure 9 : vue de la grille de l'entrée d'air gauche

La grille de l'entrée d'air gauche présente des déformations.

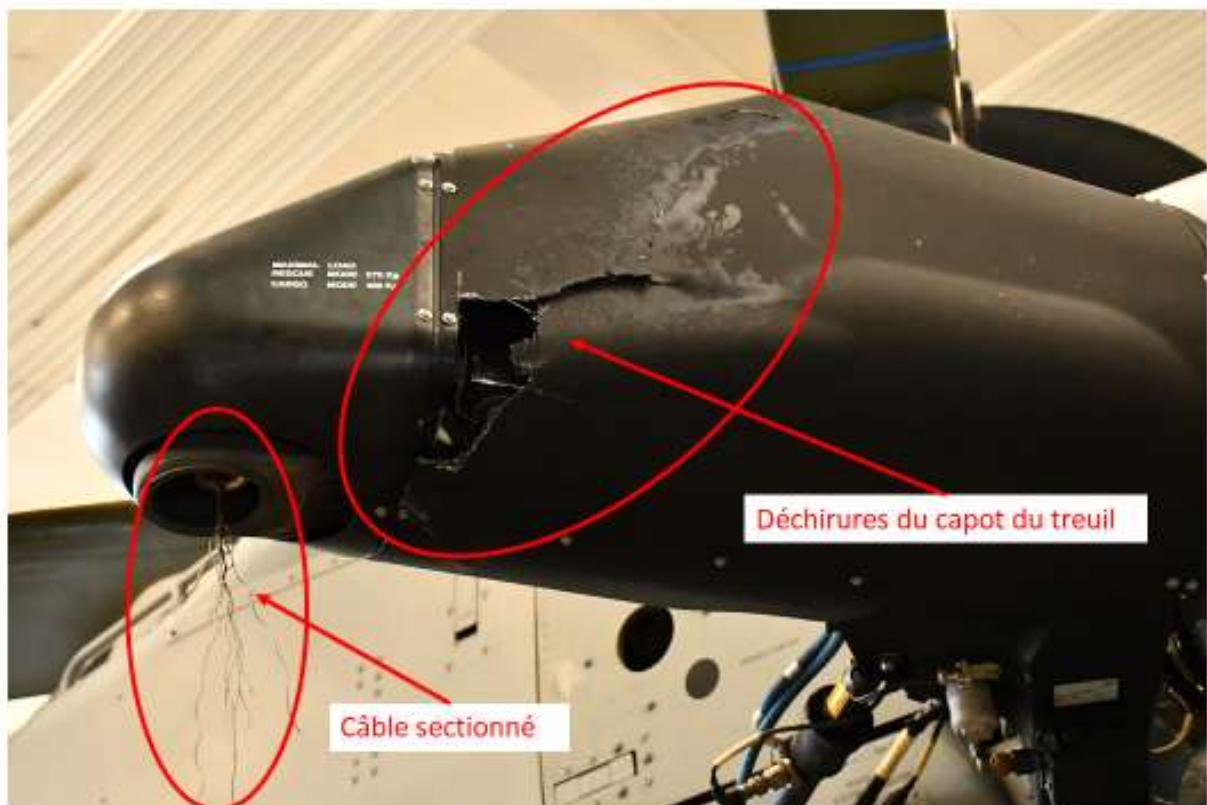
Figure 10 : vue du treuil

Le capot du treuil est déchiré. Le câble est sectionné juste sous la potence.

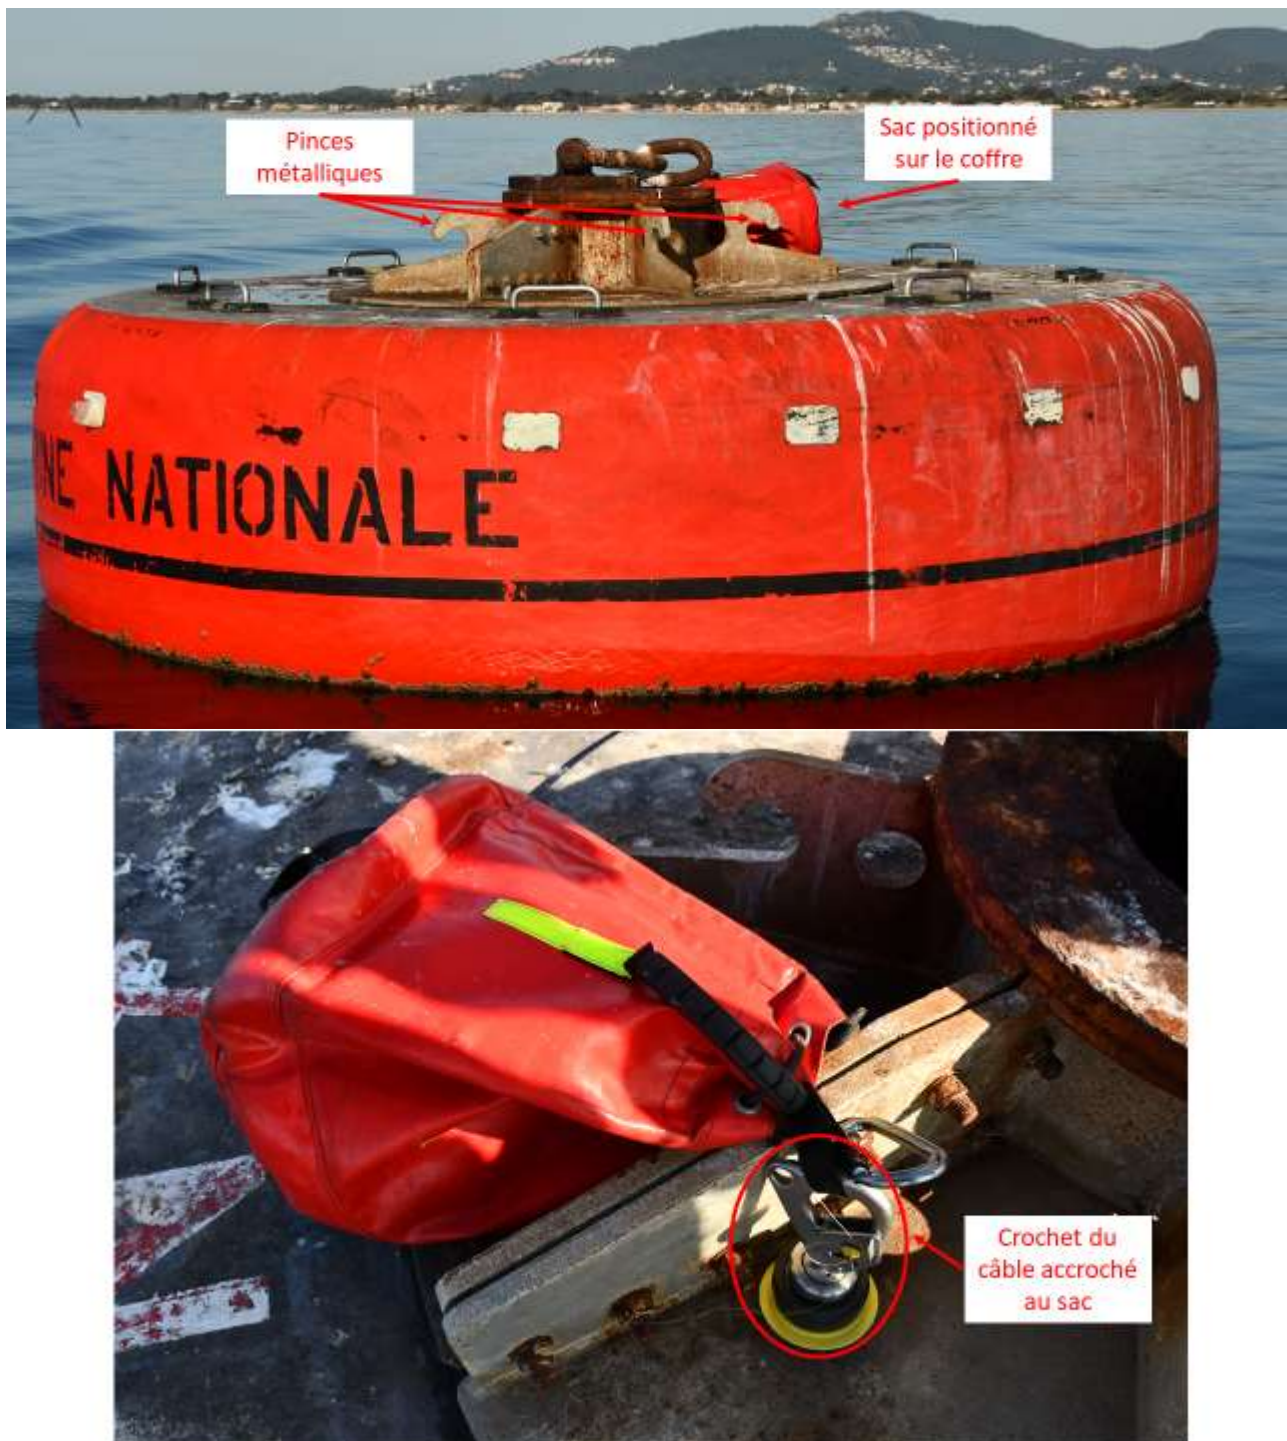
Le coffre utilisé pour l'exercice de treuillage ne présente pas de dégradation. Le sac et le crochet sont retrouvés sur le coffre. Le câble est sectionné à la base du crochet. Des morceaux de câble sont retrouvés au fond de l'eau aux alentours du coffre.

Figure 11 : sac positionné sur le coffre

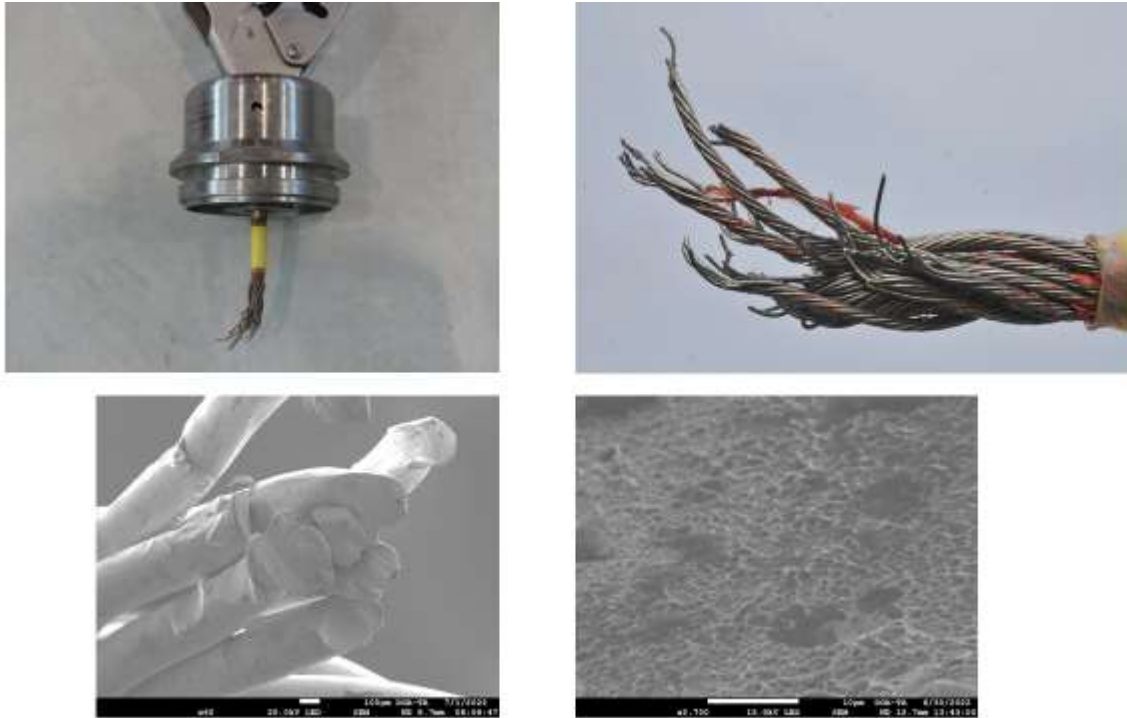
La rupture primaire du câble s'est produite au niveau du crochet. Son expertise, au microscope électronique à balayage, permet de statuer sur le type de rupture. Compte-tenu des déformations de chaque toron, la rupture du câble est purement statique (effort brutal) sans endommagement préalable. La rupture des torons s'est faite en cisaillement lors de l'accrochage du crochet du câble dans une pince métallique sur le coffre.

Figure 17 : rupture primaire du câble au niveau du crochet

La rupture primaire du câble au niveau de la base du crochet s'est faite en cisaillement suite à l'accrochage du crochet sur une pince du coffre. Les multiples ruptures secondaires sont faites par arrachement du câble au contact des pales tournant à grand vitesse.

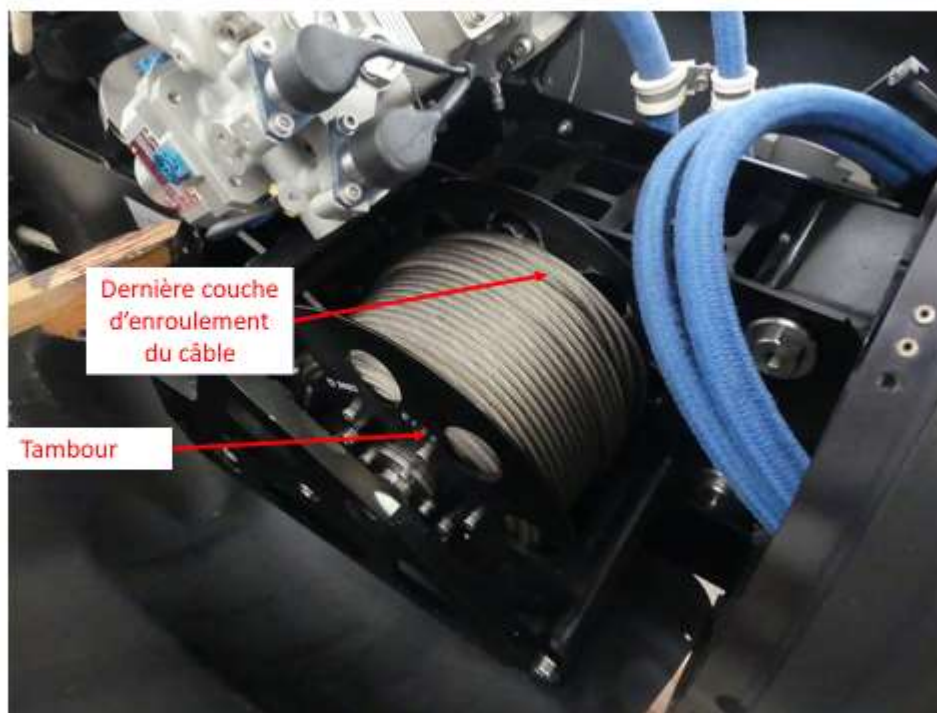
Le carter du treuil a été démonté pour observation du tambour. Sur la dernière couche, les spires ne sont pas parfaitement alignées. Cela ne constitue cependant pas un facteur contributif à la rupture du câble.

Figure 18 : enroulement du câble du treuil

**L'enroulement du câble du treuil n'est pas un facteur contributif de la rupture du câble.**

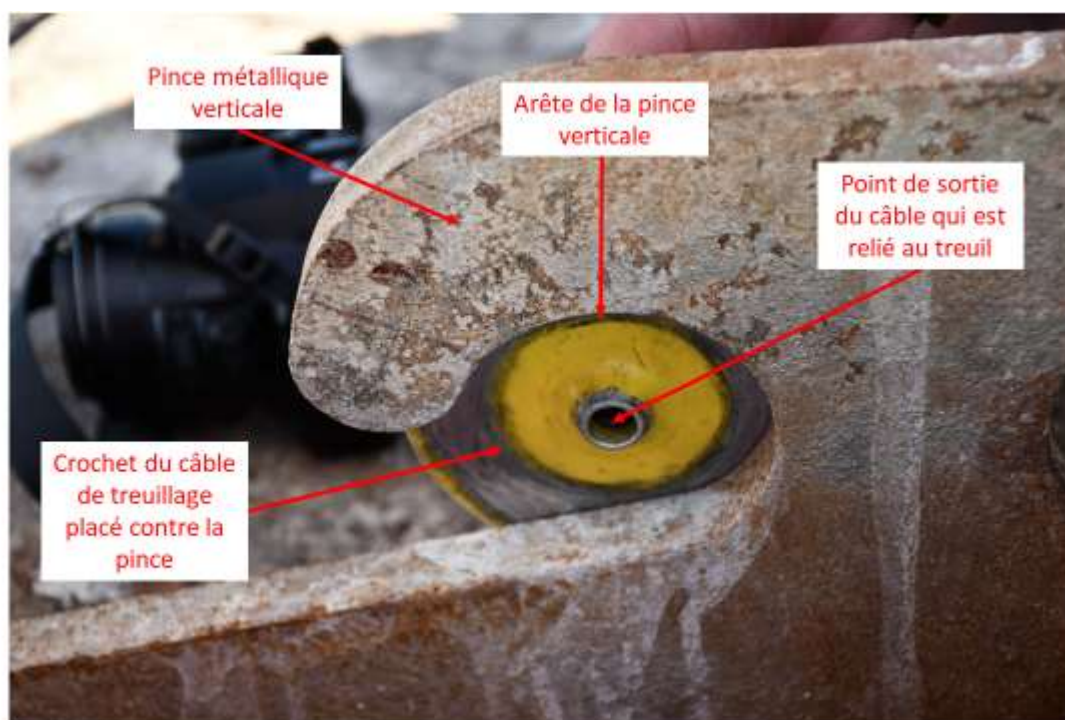
Les quatre pinces sont des pièces métalliques verticales qui peuvent favoriser un effet de cisaille du câble en cas d'accrochage. La figure suivante illustre la position que peut adopter le crochet du treuil si le câble passe à l'intérieur de la pince. Le crochet et le sac retiennent le câble en cas de tension. Celui-ci se trouve alors en tension verticale avec une zone de frottement contre les arêtes de la pince métallique.

Figure 19 : effet cisaille des pinces métalliques du coffre

Les coffres sont utilisés par les pilotes d'hélicoptère de la Marine nationale comme zone de treuillage bien qu'ils ne soient pas conçus pour cela. La conception de certains modèles peut permettre un accrochage inopiné du câble de treuil et favoriser la rupture du câble par effet de cisaillement.

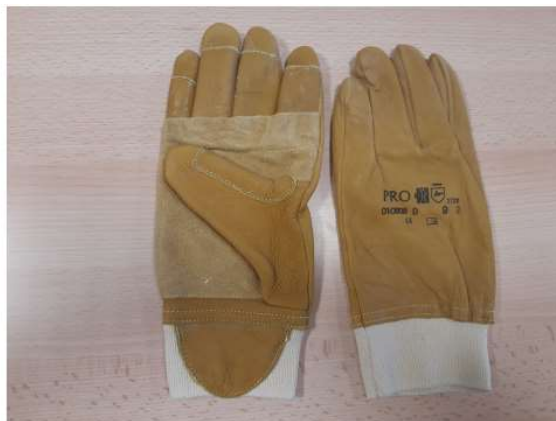
Figure 20 : gants en dotation pour les SENSO

Les SENSO utilisent des gants personnels car ils estiment que ceux fournis par la Marine nationale ne conviennent pas. Cette pratique, qui répond à un besoin des opérateurs, génère un risque d'adoption d'équipements non standardisés et potentiellement inadaptés aux risques.

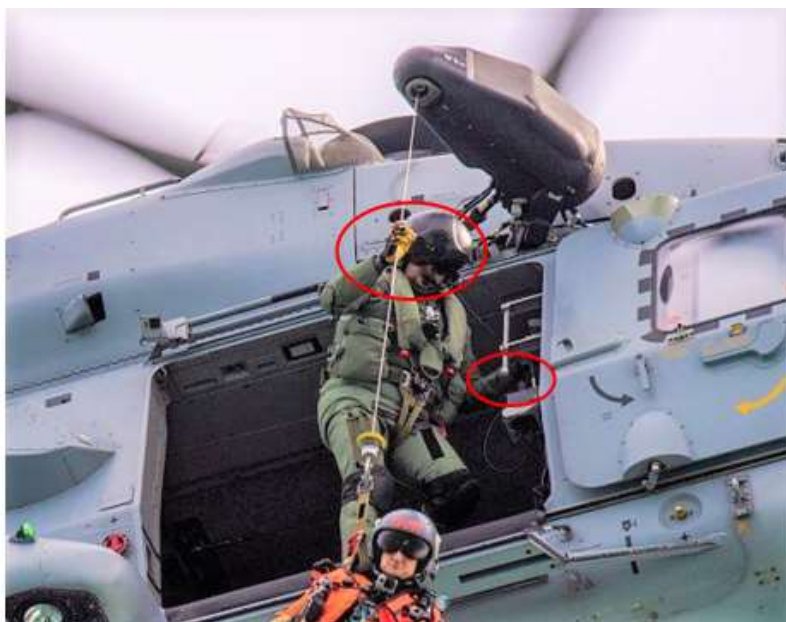
Figure 21 : position du SENSO

Pour effectuer un treuillage, le SENSO met la main gauche sur les commandes du treuil et sa main droite sur le câble afin de le guider pour éviter le balan et sentir toute tension pendant la remontée. Il se penche également vers l'avant afin de pouvoir visualiser la zone de dépose et anticiper tout problème d'accrochage.

Cette position est un compromis de gestion du risque. Elle est nécessaire pour effectuer le treuillage dans de bonnes conditions, mais elle augmente le risque de blessure pour le SENSO en cas de rupture du câble et de remontée instantanée de celui-ci vers le treuil dont il est solidaire.
