# Bureau enquêtes accidents pour la sécurité de l'aéronautique d'État

## Rapport d'enquête de sécurité

R-2021-21-I

Date de l'évènement	12 décembre 2021
Lieu	Pamandzi (Mayotte)
Type d'appareil	Vulcanair P68 C
Organisme	Réunion Fly Services

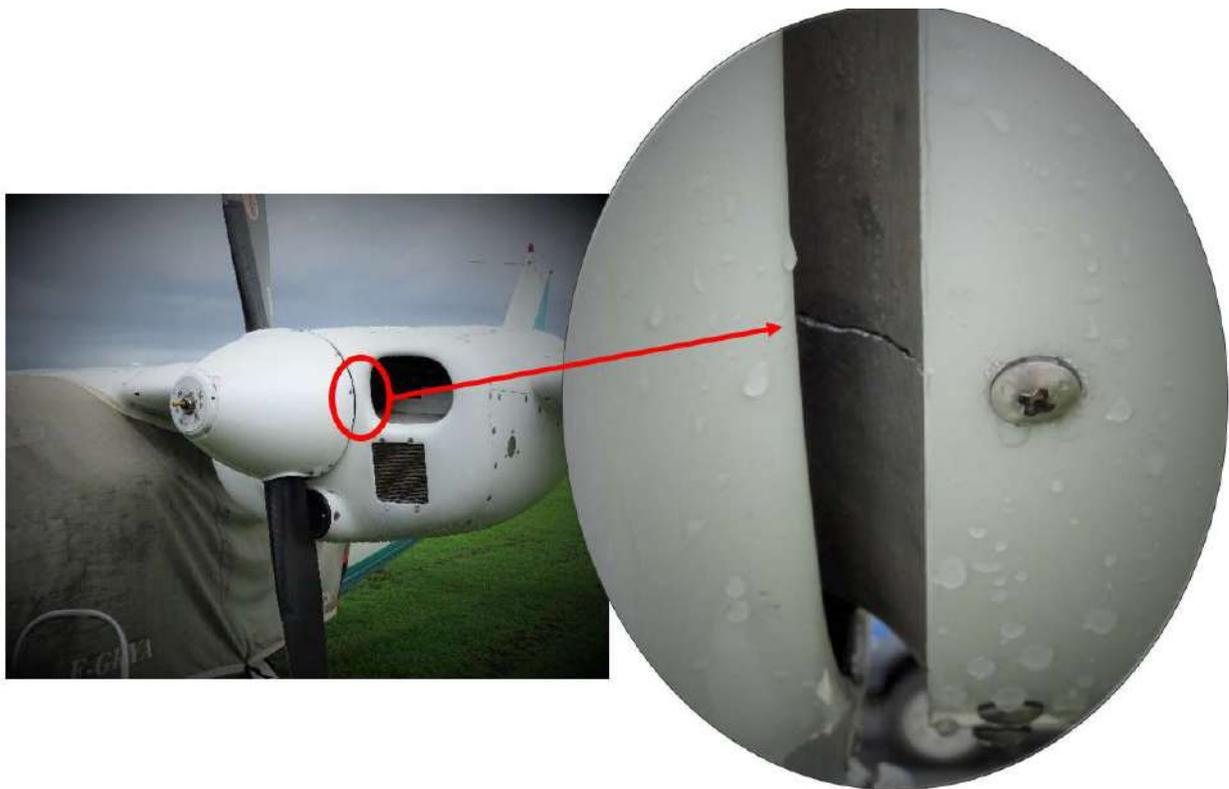
Le groupe propulsif gauche présente des marques extérieures d'endommagement sous la forme de deux fissures sur le support du cône d'hélice.

Figure 3 : support de cône d'hélice du moteur gauche

**Les dégâts sur le groupe propulsif du moteur gauche sont la conséquence du réglage du plein petit pas et témoignent d'un probable défaut d'alignement du cône d'hélice.**

**La rupture du support du cône pourrait être liée à son ancienneté et aux maintenances réalisées sur la butée plein petit pas.**

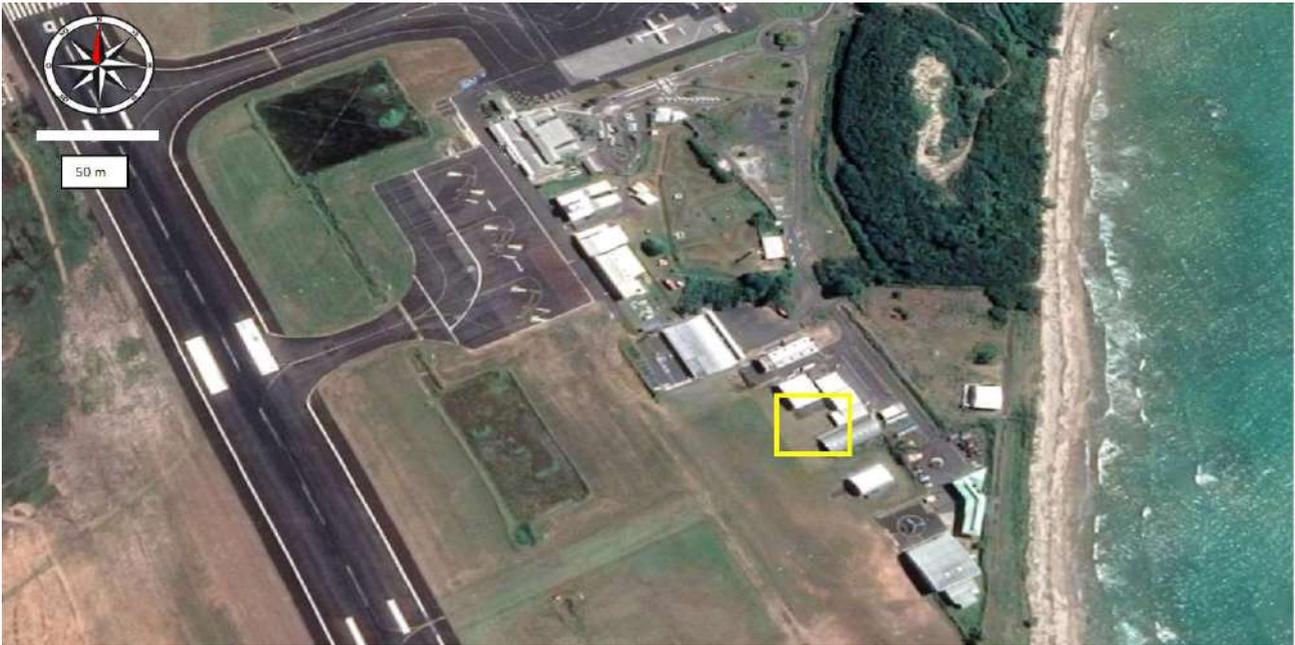
Figure 4 : lieu de stationnement du P68 C

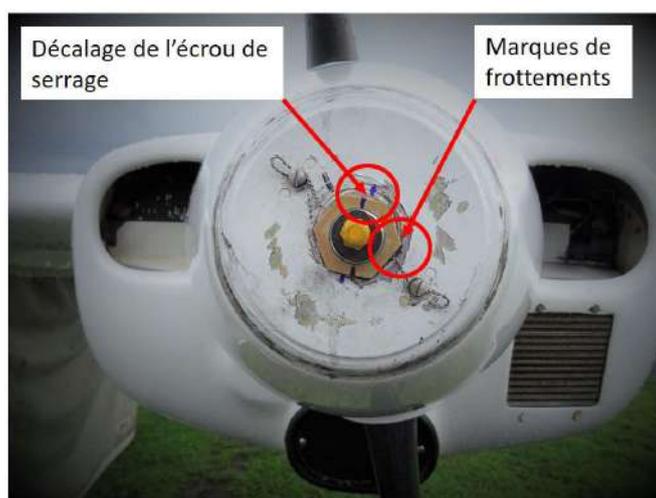
Au démontage de l'ensemble propulsif, il est constaté la rupture en plusieurs parties du support de cône d'hélice. Sous la coiffe du cône, le repère de position de l'écrou de serrage de la butée du plein petit pas est décalé d'une dizaine de degrés par rapport à son montage initial. Les fils de sécurité sont rompus. L'axe de réglage de la butée plein petit pas présente des marques de frottement à l'endroit où la partie supérieure du cône était fixée. Le trou axial de maintien du cône présente les mêmes marques de frottement.

Figure 9 : vue sous la coiffe

Ces éléments tendent à montrer que l'origine des dégâts provient d'un décalage de l'écrou de serrage de la butée plein petit pas provoquant un désalignement du cône par rapport à l'axe longitudinal de l'hélice ayant entraîné des efforts radiaux aux deux points de fixations : sur le support de cône situé à l'arrière et sur l'axe de la butée plein petit pas situé à l'avant. Cela aboutit à une fragilisation et à une rupture du support du cône d'hélice.

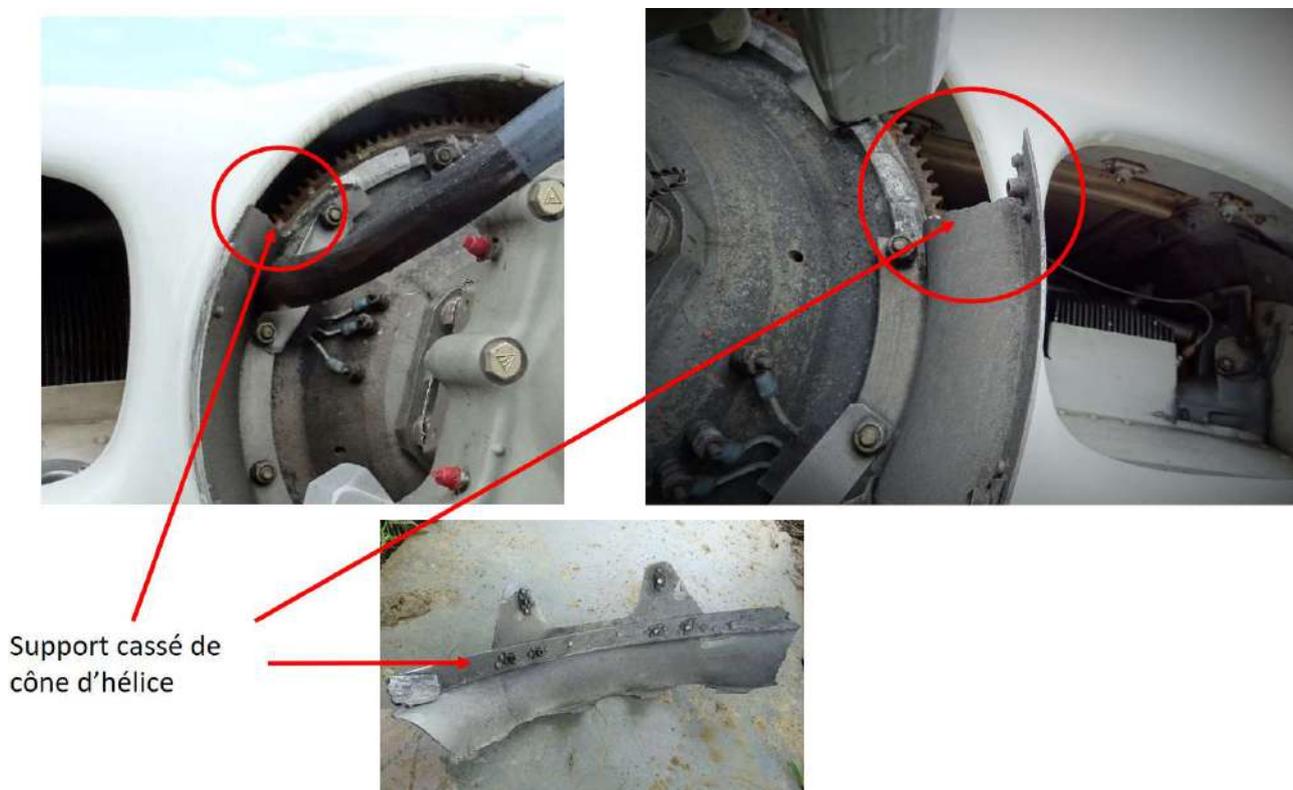
Figure 10 : vue de l'hélice sans le cône

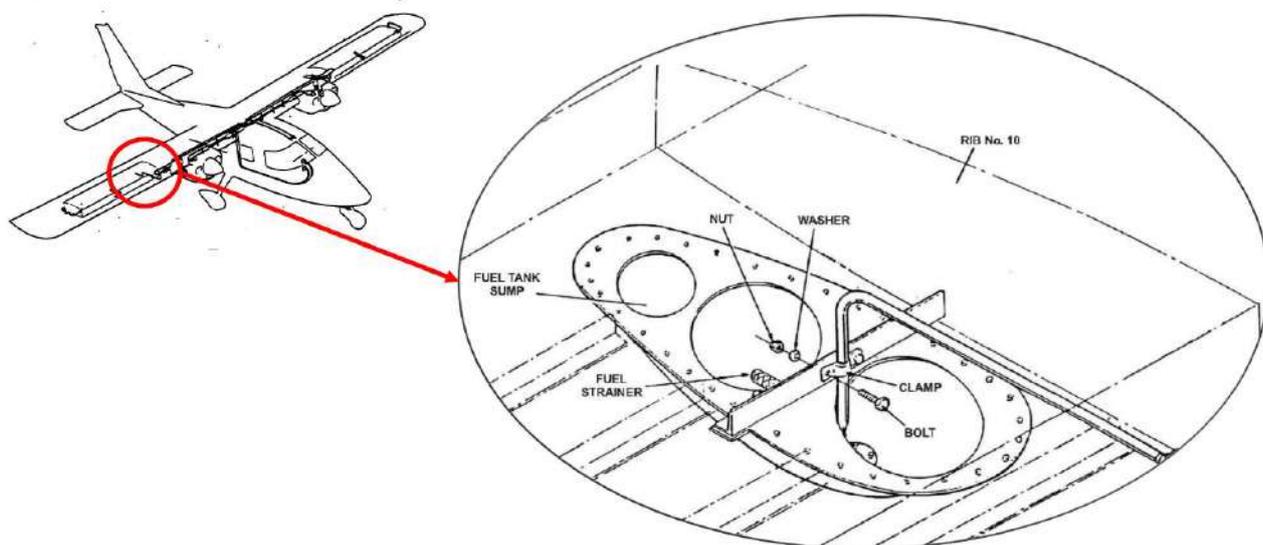
Chaque réservoir d'aile est équipé d'un puisard (*fuel tank sump*) qui permet de recueillir les polluants plus lourds que le carburant comme l'eau. Il faut noter que la crépine d'admission du carburant (*fuel strainer*) est située à l'aplomb du puisard.

Figure 11 : puisard (*fuel tank sump*) et crépine d'admission du carburant (*fuel strainer*)

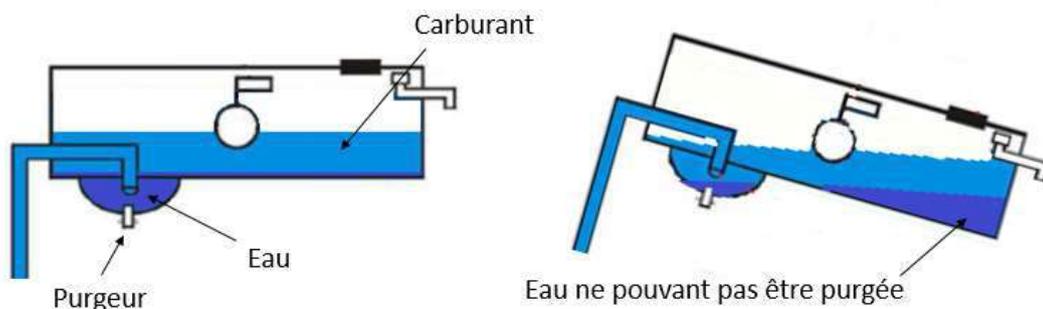
Cette configuration permet une optimisation du processus de purge des réservoirs. Le parking sur lequel l'avion était stationné la veille du vol présente une inclinaison vers le sud. L'appareil faisant face à l'est était donc incliné à droite créant ainsi un second point bas situé à l'extrémité du réservoir de l'aile droite.

Figure 12 : illustrations du réservoir à plat et incliné

Dans cette dernière configuration, la purge effectuée lors de la pré-vol n'a pas suffi à évacuer toute l'eau accumulée en dehors du puisard droit.

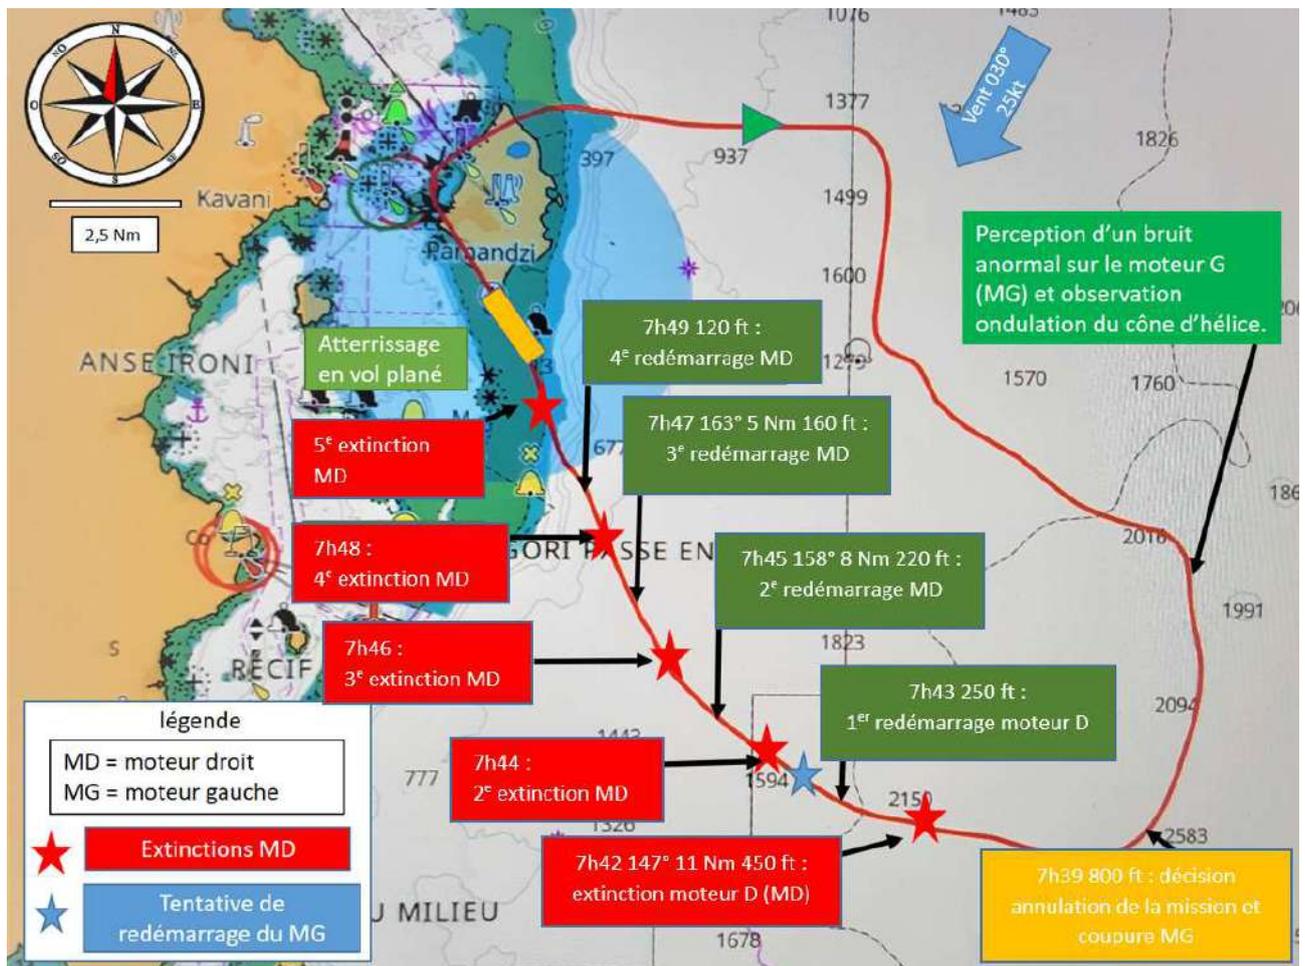
Figure 14 : trajectoire et événements

À l'annonce de la coupure du moteur critique, l'avion évolue à une altitude de 800 ft. Mais quand le moteur opposé se coupe la première fois, l'avion n'est plus qu'à 450 ft. Son redémarrage est annoncé à 250 ft. L'altitude semble ensuite osciller entre 250 ft et 120 ft durant l'approche.

Le moteur droit se coupe à cinq reprises sur les dix dernières minutes du vol et son temps de fonctionnement ne semble jamais dépasser une minute. On constate que le moteur se coupe à chaque fois que le vol est dissymétrique en configuration N-1. En vol dissymétrique sans être en virage, l'eau présente dans le réservoir droit tend à s'accumuler vers le point d'alimentation du moteur. Les conditions d'extinction par absorption d'eau sont alors réunies et peuvent provoquer la coupure du moteur en moins d'une minute.
