Bureau enquêtes accidents défense air

RAPPORT PUBLIC D'ENQUÊTE TECHNIQUE

BEAD-S-2005-002-A

– **Type :** AS 350 B2 « Ecureuil »
n° 2380

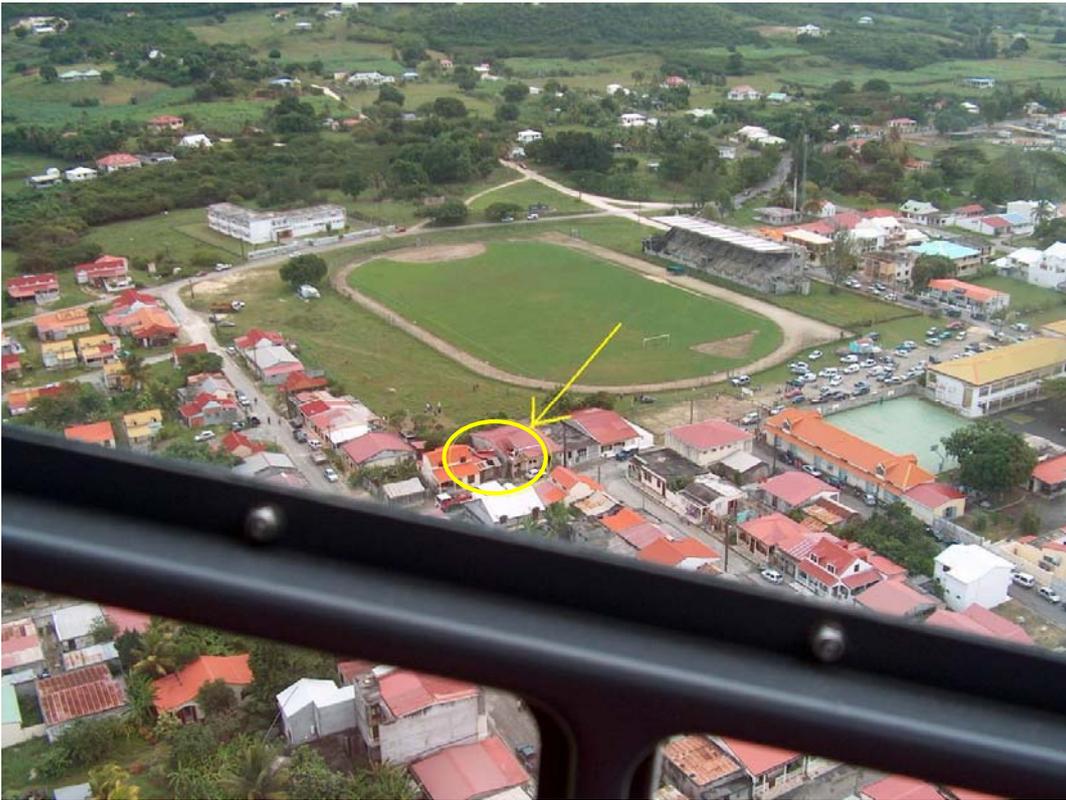
La poutre de queue est désolidarisée de la cellule à sa base et gît posée sur le toit de la maison annexe (au Nord), toujours reliée à la cellule par des câbles.

Vue générale du site

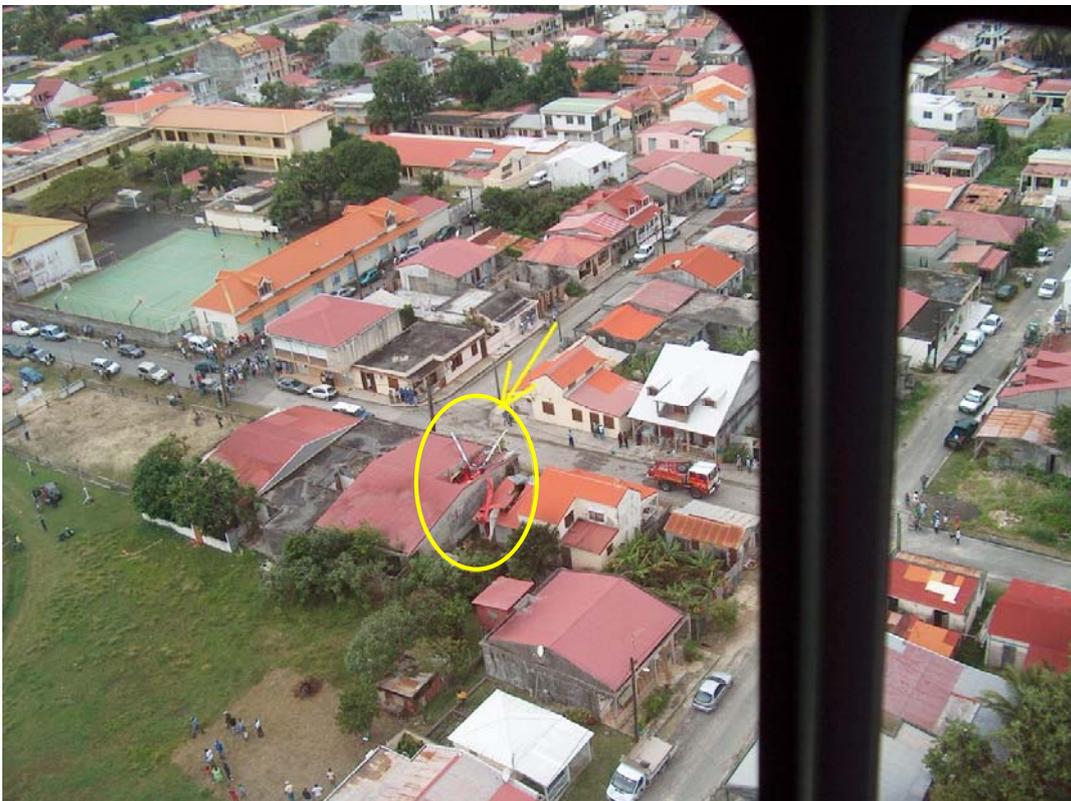
La cabine de l'appareil, orientée secteur Sud au moment de l'impact, a traversé le toit de tôle de la maison et est inclinée vers l'avant à l'intérieur du volume de la maison. Les pales du rotor principal, déformées mais entières, sont en appui sur la structure du toit et sont solidaires du moyeu du rotor.

Vue du point d'impact

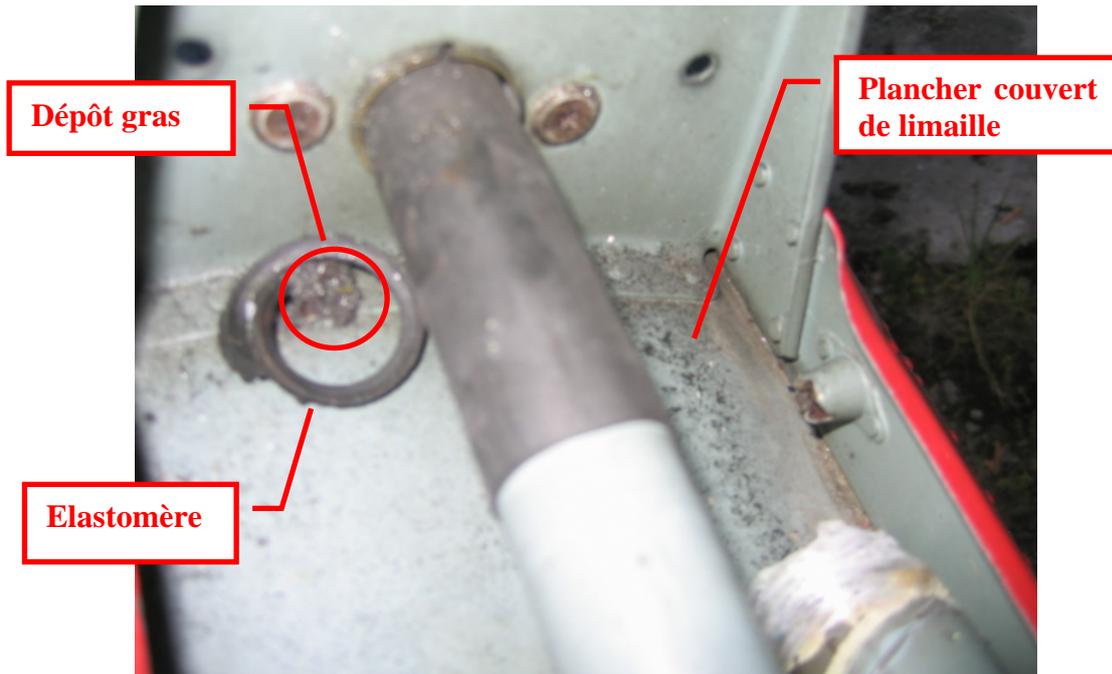
⇒ un dépôt gras très localisé est présent sur le plancher de la poutre à l'aplomb du palier n°4,

⇒ un morceau d'élastomère est retrouvé de chaque côté du support du palier n°4.

Limaille, élastomère et dépôt gras à l'aplomb du palier n°4

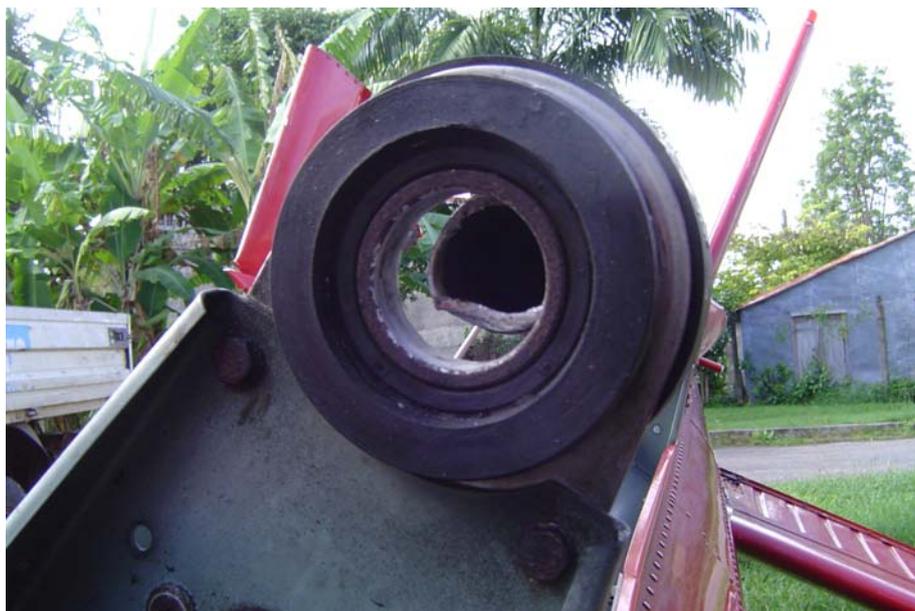
Etat de l'arbre de transmission au niveau du palier n° 4
vu vers l'arrière

- **La rupture de l'arbre de transmission arrière est consécutive à son usure par frottement sur la bague intérieure du roulement du palier n°4, suite au blocage du roulement et après destruction du manchon élastomère.**

- **Le blocage du roulement n°4, à l'origine de l'abrasion de l'arbre, a été causé par la rupture progressive de sa cage vraisemblablement en fatigue jusqu'à l'interférence d'un fragment dans la cinématique de l'ensemble roulant.**

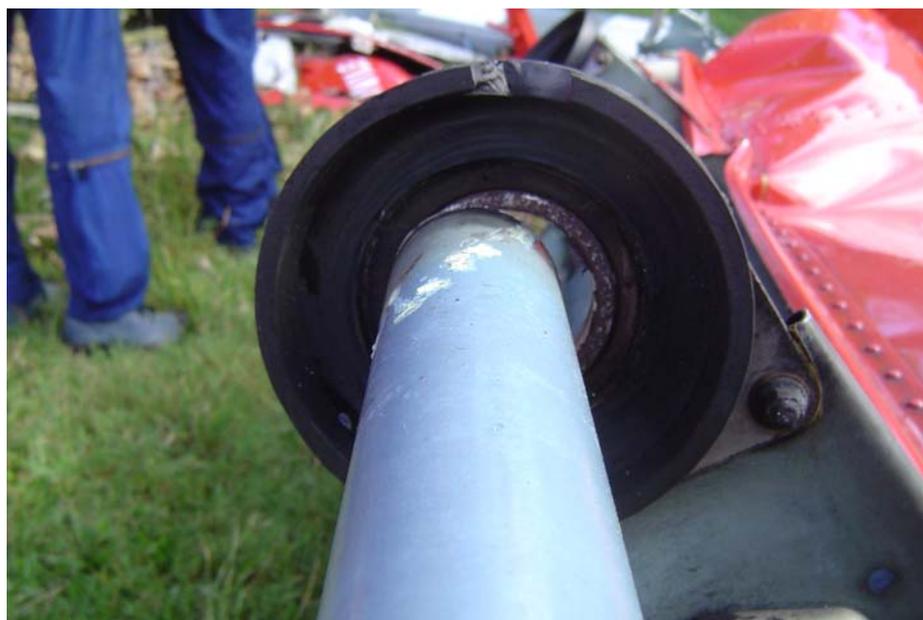
Etat de l'arbre de transmission au niveau du palier n° 4
vu vers l'avant
