# BEAD-air

## RAPPORT PUBLIC D'ENQUÊTE TECHNIQUE

### BEAD-air-S-2005-013-A

Date de l'événement	1 <sup>er</sup> août 2005
Lieu	Pietramaggiore, commune de Calvi (Haute-Corse)
Type d'appareil	Canadair CL-415
Immatriculation	F-ZBEO
Organisme	Base d'avions de la Sécurité civile

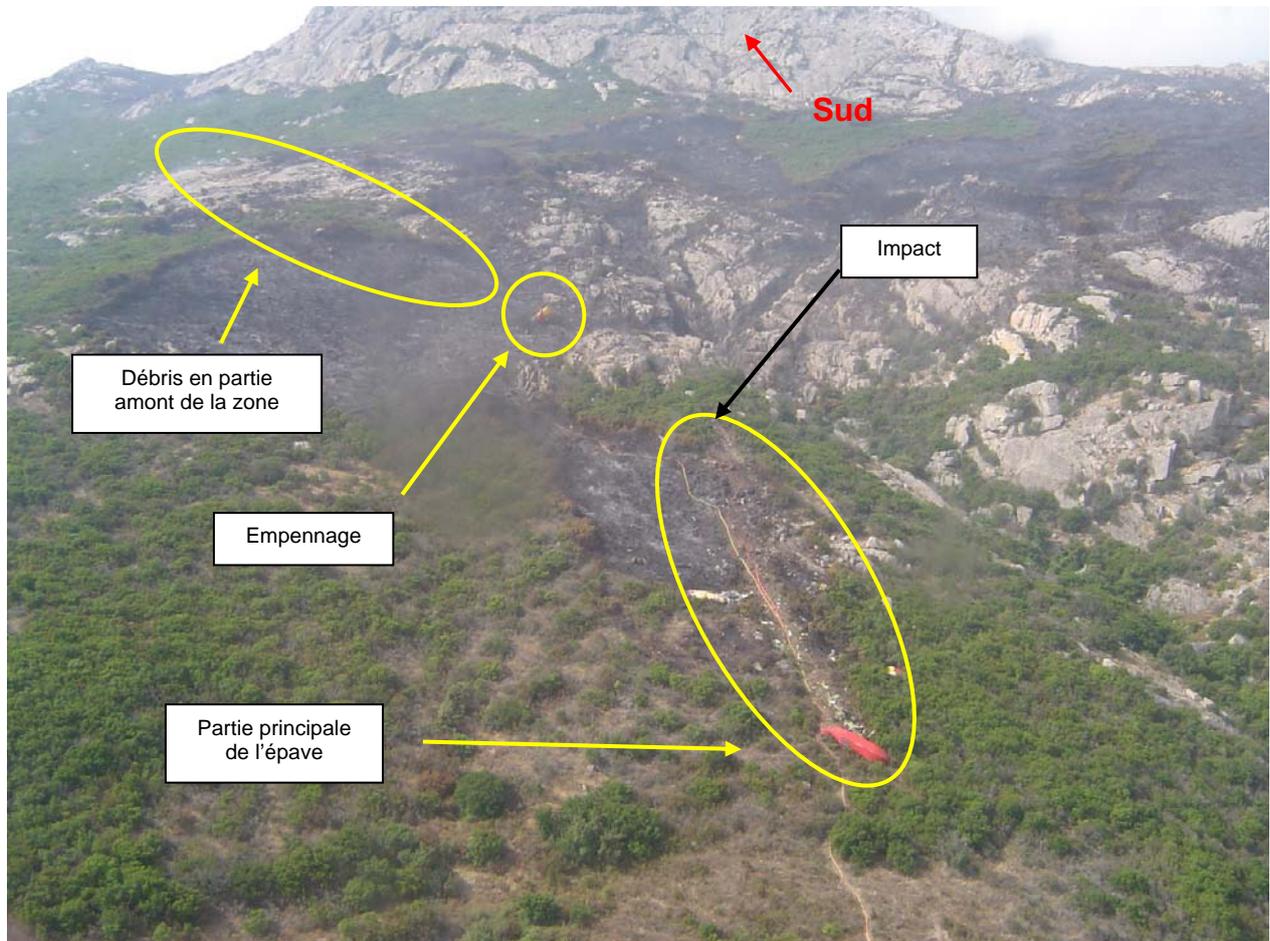
*Photo n°1 : Vue du site de l'épave*

En aval, la partie principale de l'épave est répartie sur une aire longitudinale longue d'une centaine de mètres. Le maquis est enfoncé puis étêté sur quelques mètres jusqu'à une trace d'impact inclinée à environ 45°. Au-delà, cette trace se transforme en une empreinte large d'impact suivie d'un frottement quasi constant sur le sol. La végétation y est rasée sur la longueur restante. Elle est calcinée sur la première moitié.

La photo aérienne ci-dessous a été prise au cap 210. L'altitude à laquelle se trouve l'empennage est de 291 mètres, celle de la partie principale de l'épave est de 204 mètres.

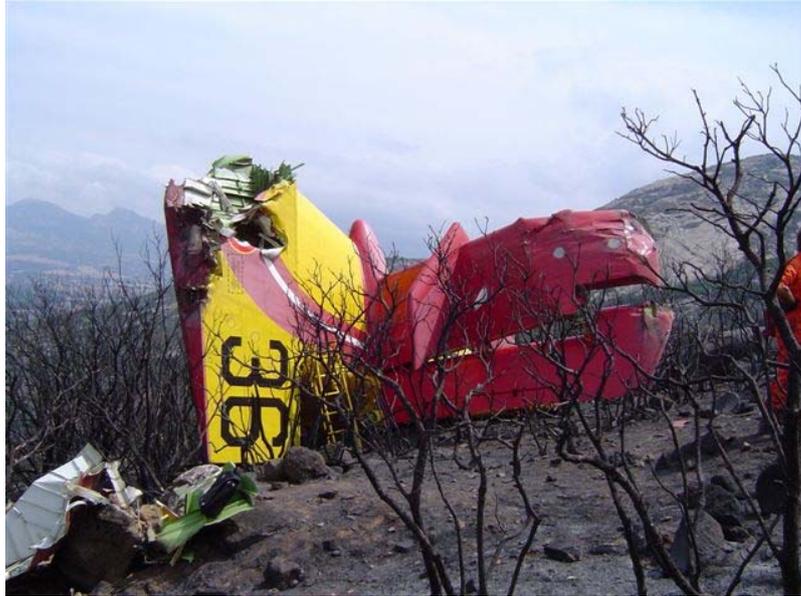
*Photo n°2 : Partie arrière du fuselage et empennage*

La partie arrière du fuselage repose verticalement sur le sol, l'avant est dirigé vers le haut. Les gouvernes de profondeur et de direction sont entières. L'enregistreur de vol est en place.

Sur cette partie, on constate au niveau de l'emplacement de la cocarde gauche un enfoncement vers l'intérieur et l'absence d'une partie de la structure. Les éléments manquants sont retrouvés sur un rocher situé à quelques mètres dont ils épousent la forme.

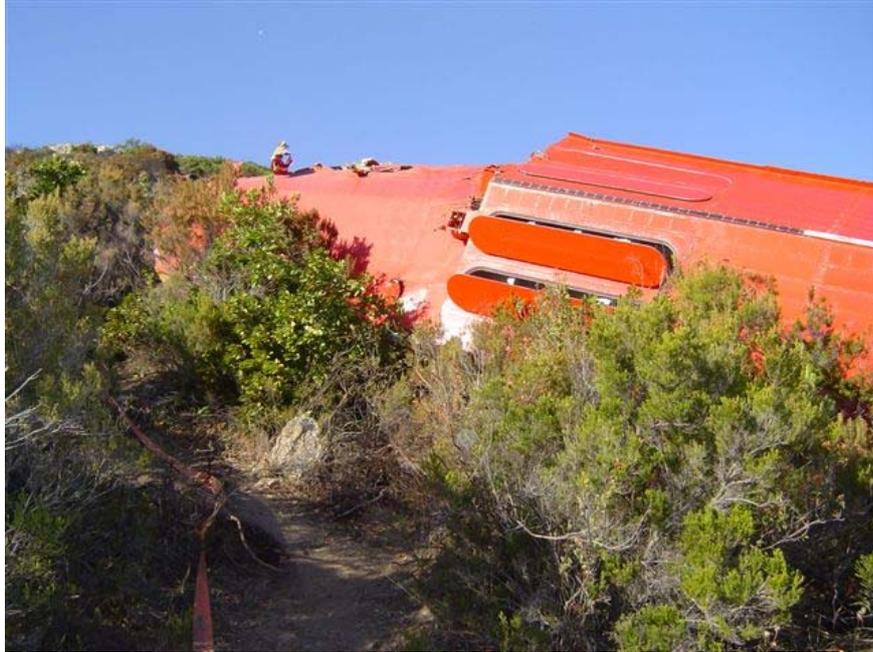
*Photo n°6 : Trappes à eau*

⇒ les deux trappes à eau gauches sont ouvertes, les deux trappes à eau droites sont rabattues ;

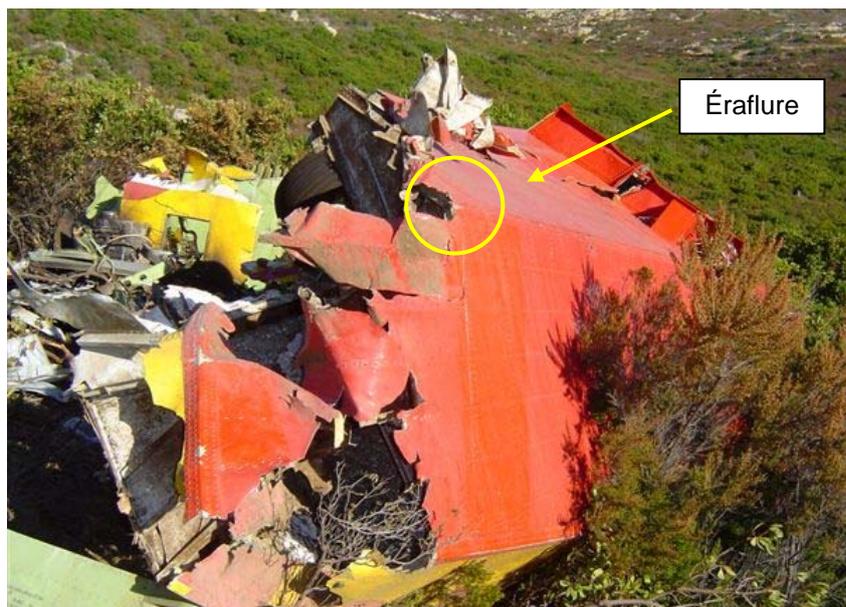
*Photo n° 7 : Extrémité de la partie inférieure de l'épave principale*

la partie inférieure du fuselage présente une éraflure située à l'extrémité de la quille, située entre les plans FS 562,5 et FS 584.

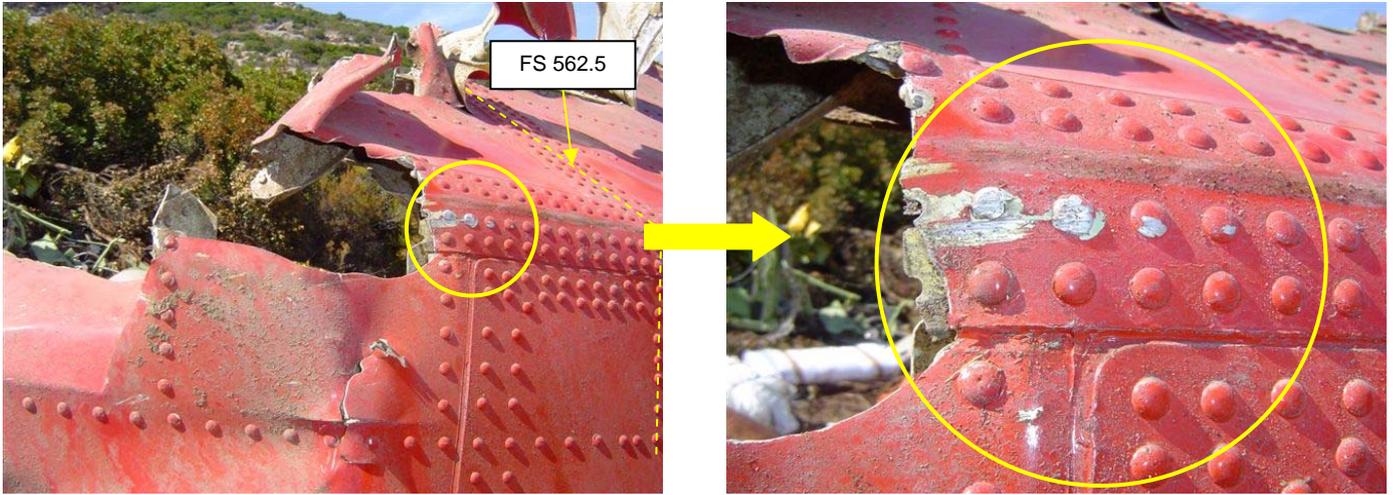
*Photos n°8 et n°9 : Erafure*

Il a été démontré que, compte tenu des caractéristiques géométriques de l'avion, de sa vitesse et de son assiette lors de l'événement, un contact unique avec le sol au niveau de la station FS570 n'aurait été possible qu'à la condition de disposer d'une vitesse verticale (par rapport au plan des ailes) estimée inférieure à -4942 ft/mn. Par inertie, une telle vitesse verticale n'aurait pu être annulée instantanément lors du contact avec le sol. Dans le cas d'un dérapage inférieur à 7°, l'énergie de l'avion à cet instant aurait eu pour conséquence l'endommagement de l'ensemble de la partie inférieure arrière du fuselage par frottement, enfoncement progressif et arrachement simultanés. Les dégâts ainsi causés auraient provoqué la destruction de l'arrière du fuselage, sans commune mesure avec l'éraflure relevée.

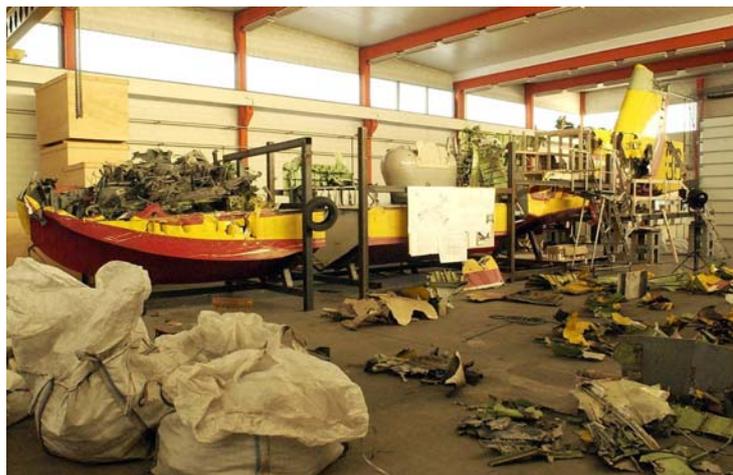
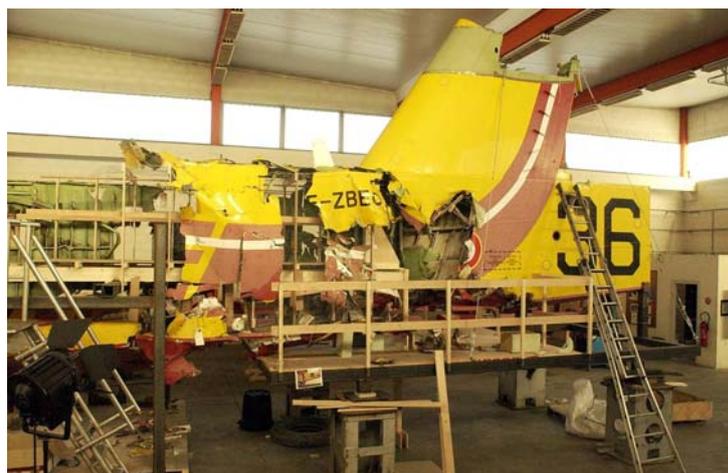
*Photos n°10 et n°11 : Reconstitution de la cellule*

La reconstitution du fuselage a permis de localiser la ligne de rupture avec précision. Le fuselage est rompu selon un plan situé entre les cadres FS 624 et FS 644.

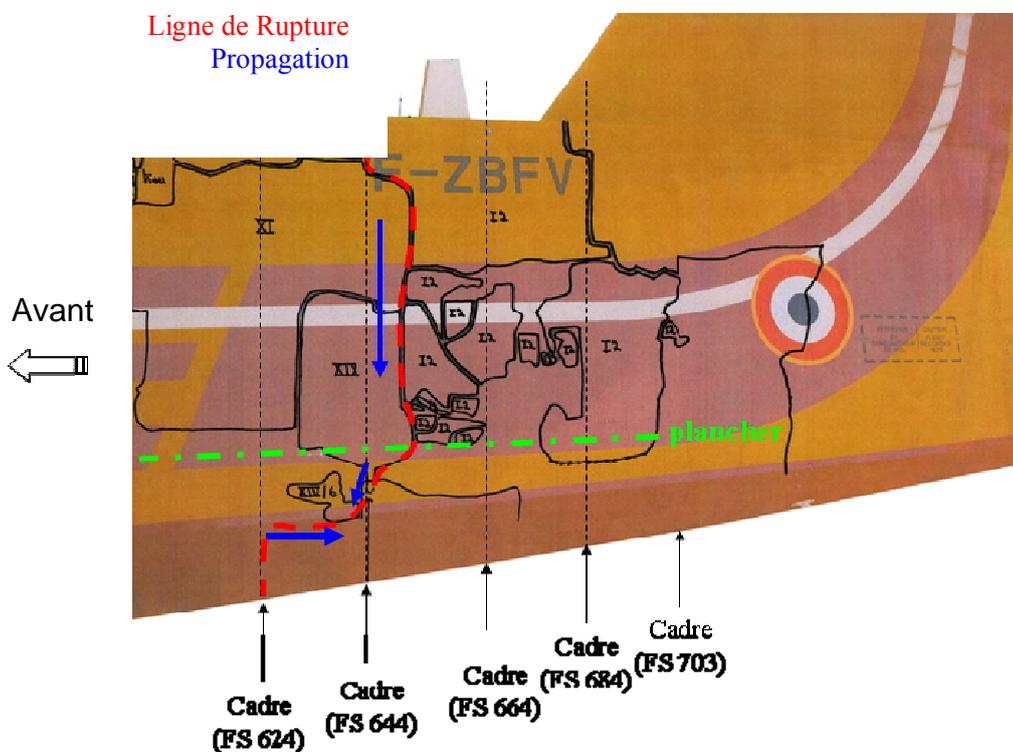
*Figure n°2 : Localisation de la rupture (vue de gauche)*

**La rupture est de type statique.** Elle ne révèle pas d'amorçage en fissuration progressive de type fatigue ou corrosion sous contrainte. Elle a eu lieu suite à des efforts en compression dans la partie supérieure du fuselage, et à des efforts en traction le long des flancs et dans la partie inférieure.

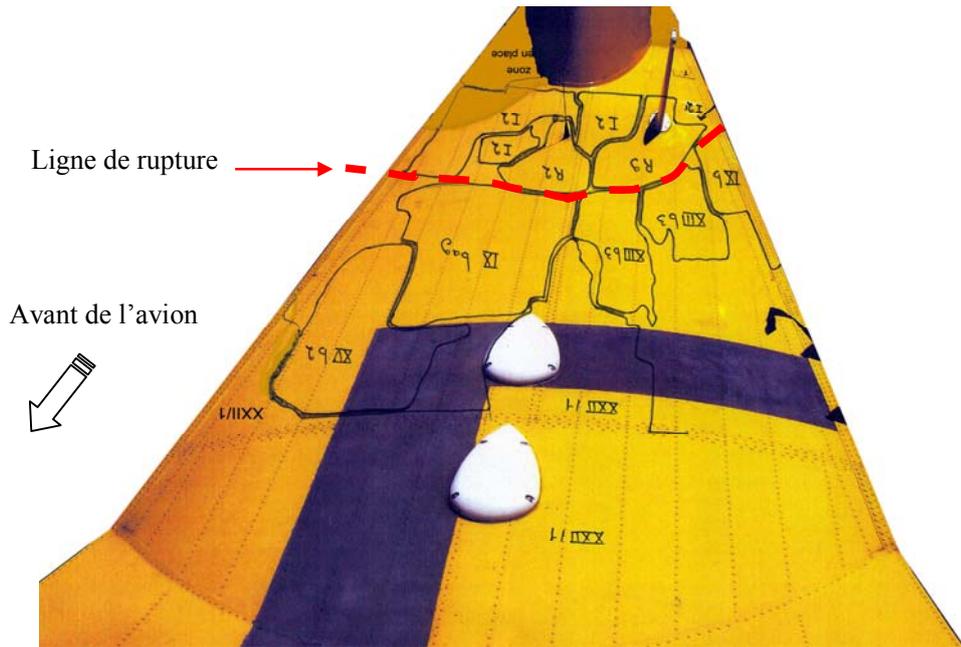
Figure n°3 : Description de la rupture (vue de dessus)

Le revêtement du toit présente un flambage important. Des déformations de la structure sont apparentes dans la zone de dislocation, notamment sur le flanc droit du fuselage.

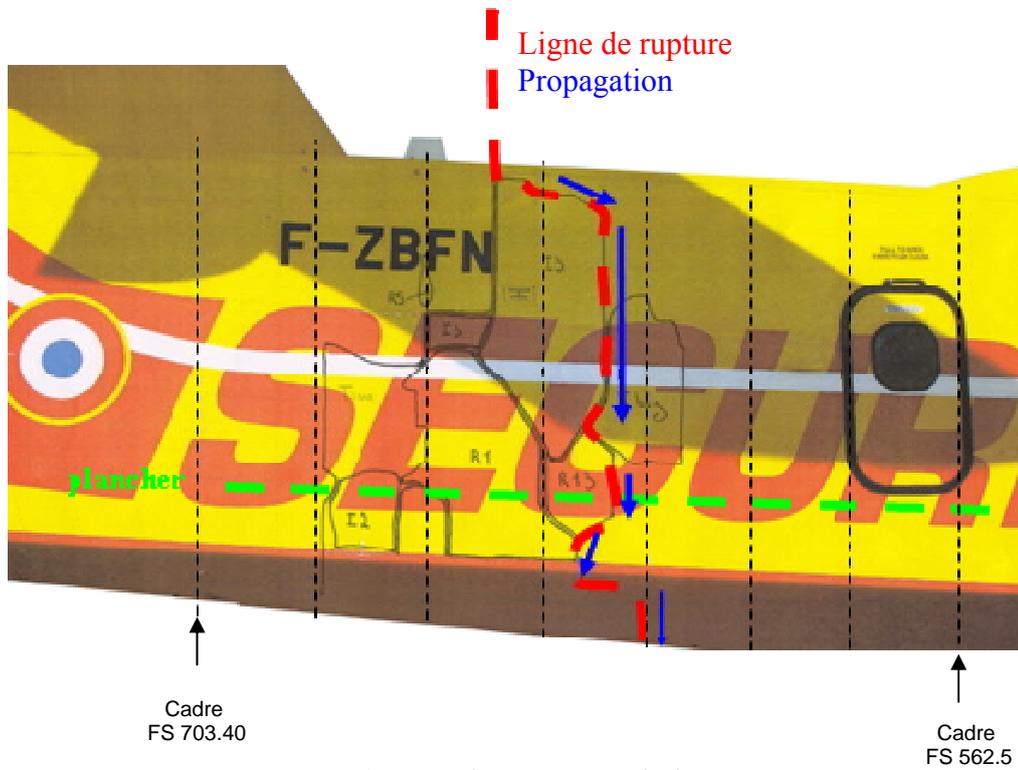
Figure n°4 : Ligne de rupture (vue de droite)

**La rupture a vraisemblablement débuté au niveau de la partie supérieure du fuselage avec à un flambage important de la peau lié à la combinaison d'efforts de torsion et de flexion.** La déchirure du toit s'est ensuite propagée le long des flancs du haut vers le bas et a atteint la partie inférieure. Le point final de la rupture est la cornière d'angle inférieure gauche.

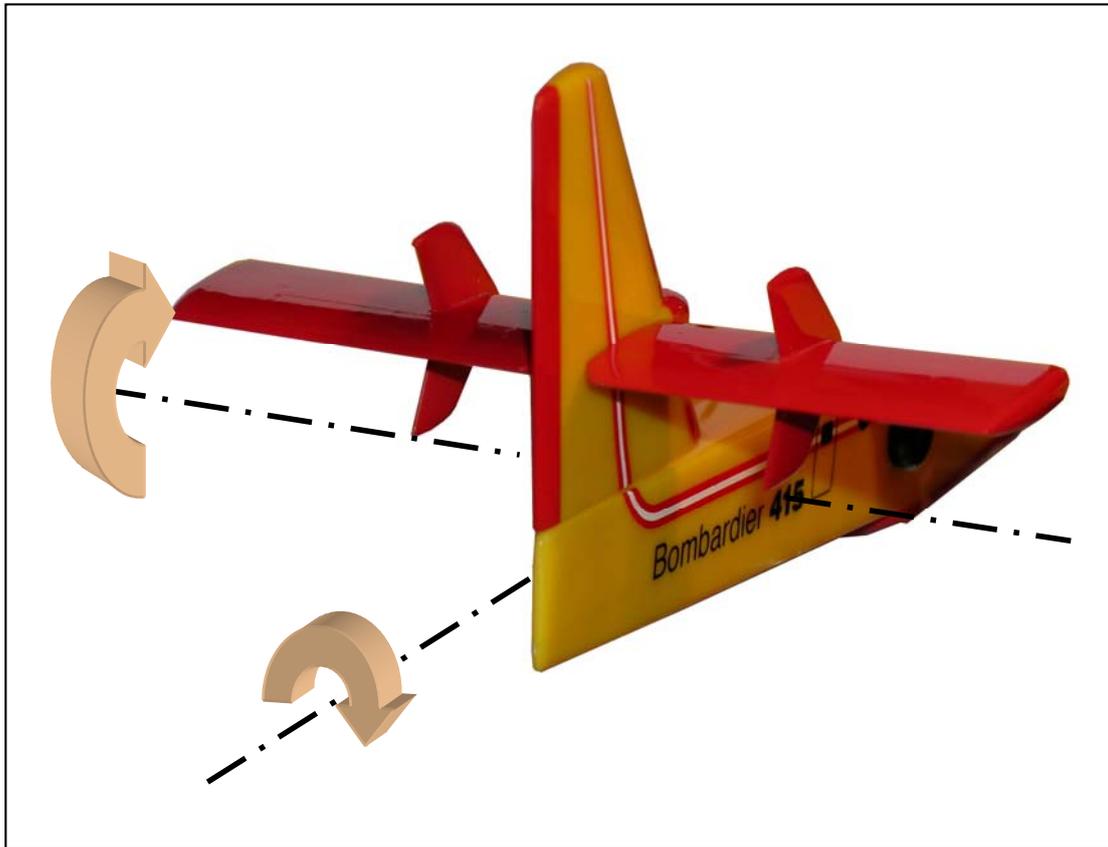
*Figure n°5 : Mouvement de la partie arrière du fuselage lors de la dislocation*

La partie arrière du fuselage s'est détachée du reste de l'appareil par la combinaison de deux mouvements : l'un en flexion orienté principalement du bas vers le haut, l'autre en torsion de la gauche vers la droite.

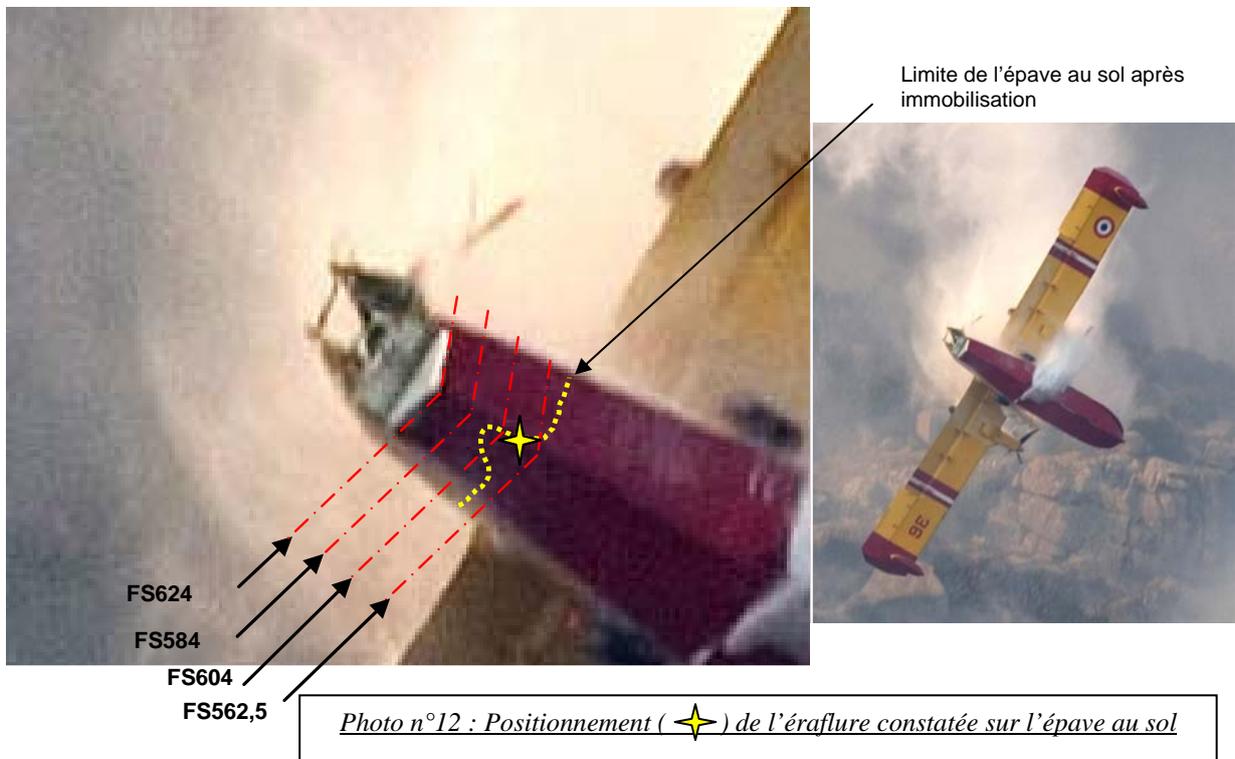
L'exploitation de photos prises par un témoin montre qu'après la dislocation, la zone où se situe l'éraflure sur l'épave est distante de 1,37 m de l'extrémité arrière restante du fuselage. Avant l'impact final de la partie principale de l'avion avec le sol, la zone de la cellule comprise entre FS624 et la limite de l'épave au sol après immobilisation (photo n°12, pointillé jaune) semble intacte.

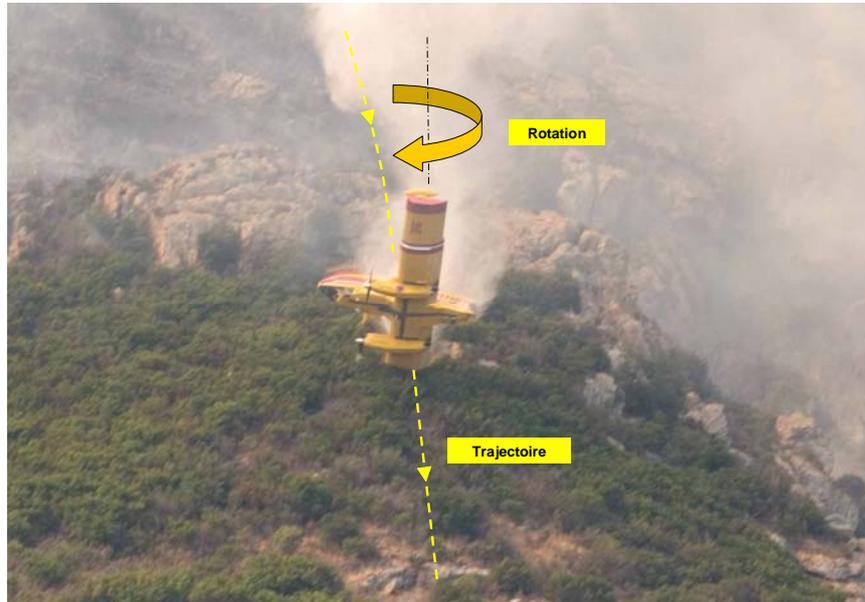
*Photo n°13 : Impact de la cellule avec le sol*

Immédiatement après la dislocation en vol, la partie principale de l'avion décrit un mouvement de piquer, incliné et en rotation vers la droite. Au terme de cette rotation estimée à plus de 450°, l'avion alors en position de vol inversé percute le sol avec l'aile gauche.

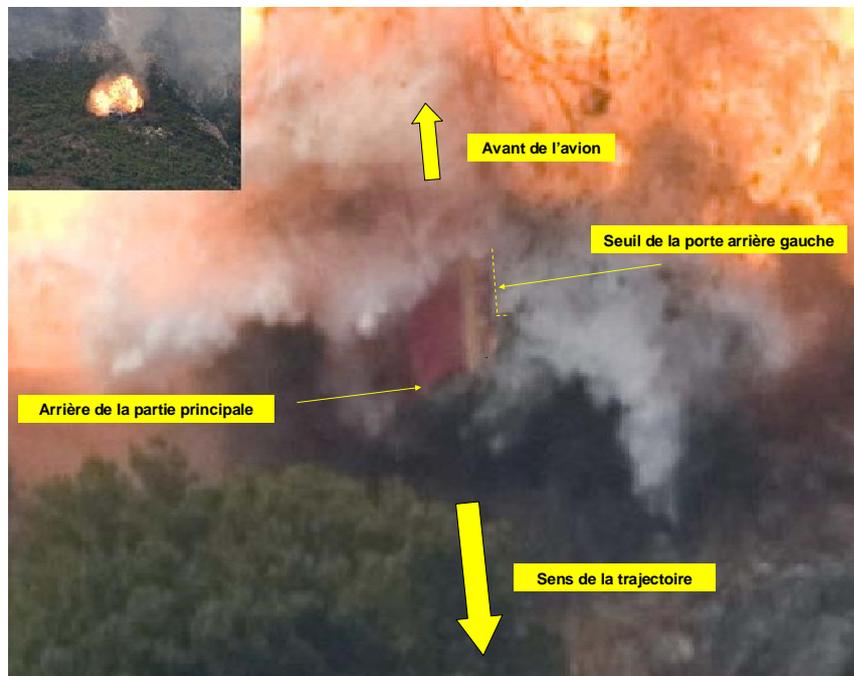
*Photo n°14 : Impact de la cellule avec le sol (détail)*

Le fuselage s'immobilise après une translation sur une distance de 90 m conjuguée avec une rotation sur lui-même vers la droite estimée à 250°. Les ailes et les ensembles moteurs se sont détachés au cours de ce mouvement.

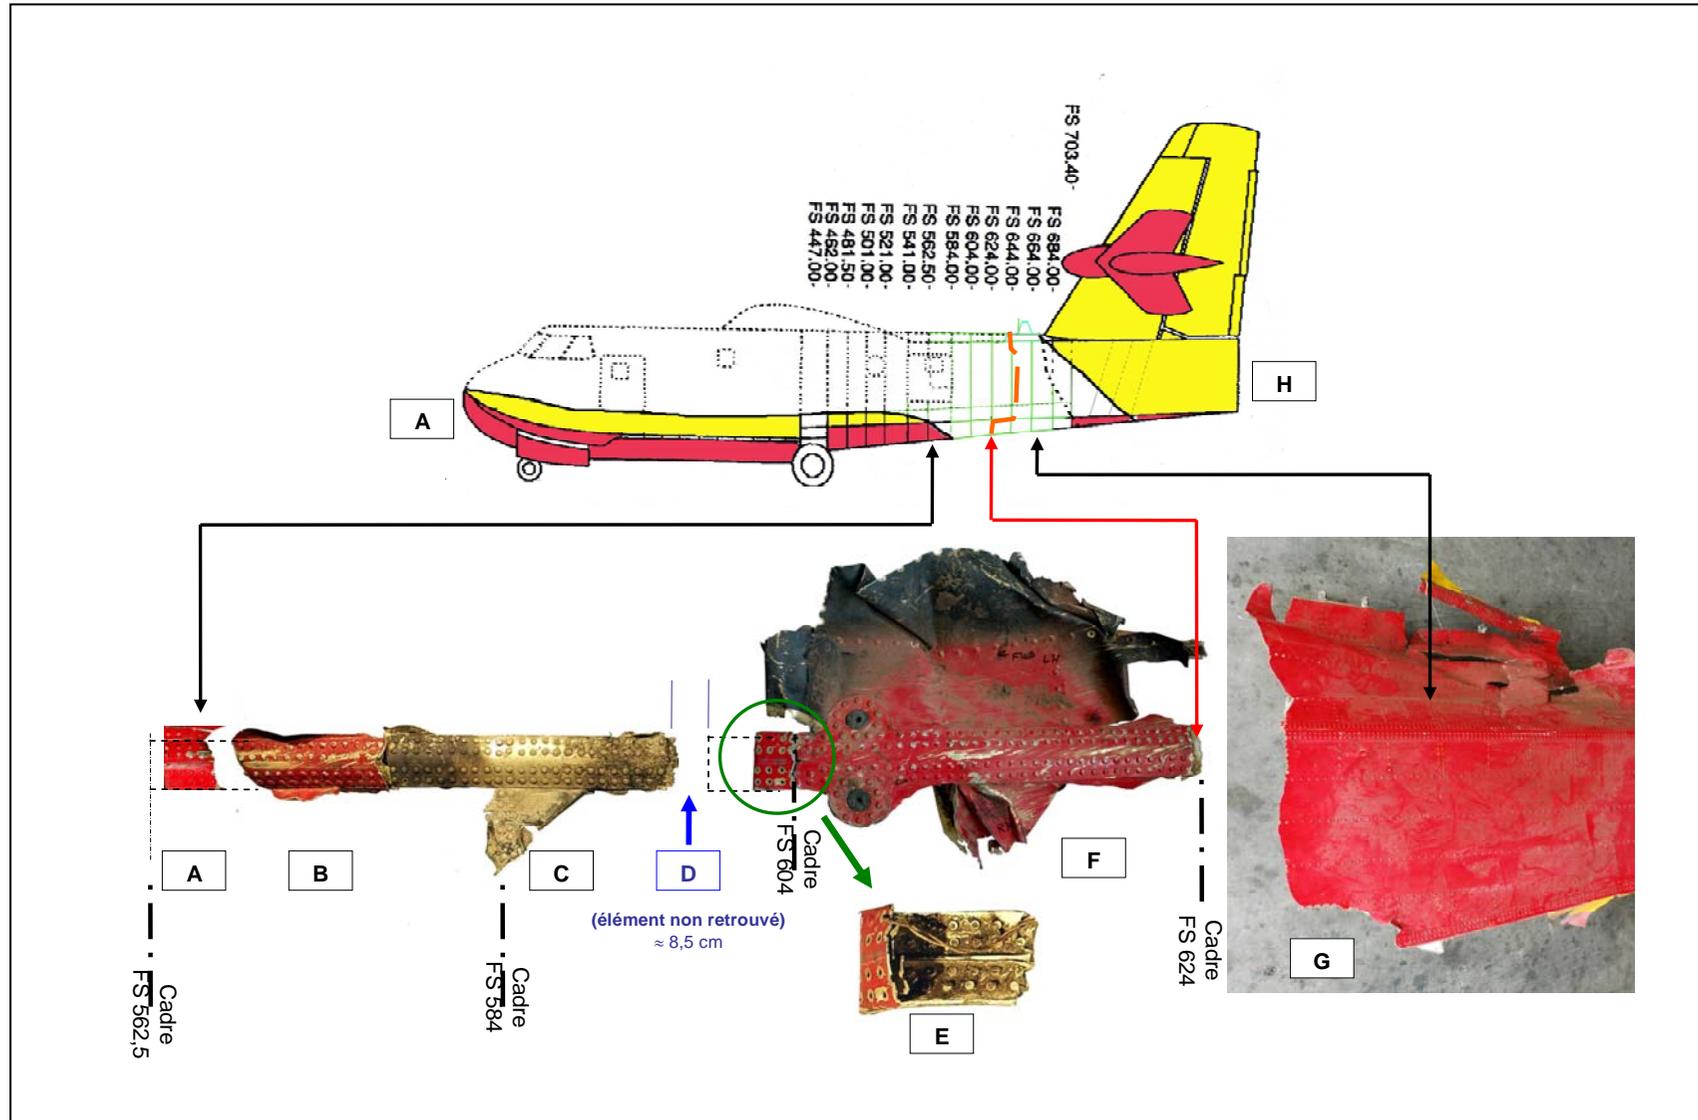
## 6 FRAGMENTATION DE LA QUILLE

L'arête inférieure du fond de coque est rompue en plusieurs endroits (annexe 6) et présente des traces de frottement. La fragmentation de la quille de part et d'autre du cadre FS624 a eu lieu après la rupture. La partie située à l'arrière du cadre FS624 s'est disloquée en vol, la partie située à l'avant a été fragmentée lors de l'impact final du fuselage avec le sol. Une partie de l'arête inférieure d'une longueur de 8,5 cm n'a pas été retrouvée. Compte tenu de l'état exploitable des éléments de structure adjacents, cette absence n'a cependant pas compromis l'élaboration du scénario de la dislocation.
