Bureau enquêtes accidents pour la sécurité de l'aéronautique d'État

Rapport d'enquête de sécurité

S-2019-04-I

EC 145

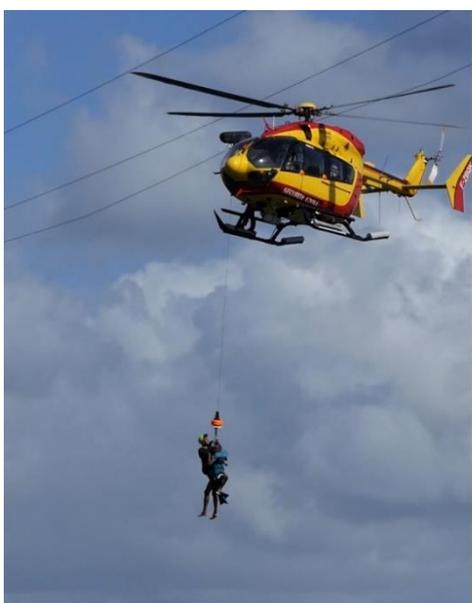
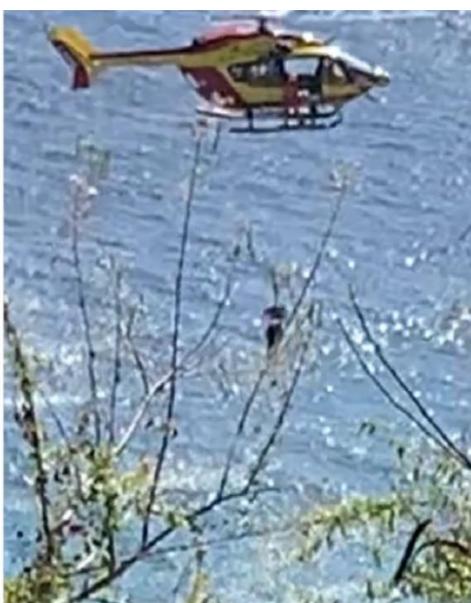
Contact avec le premier câble.
Pas d'arc électrique.

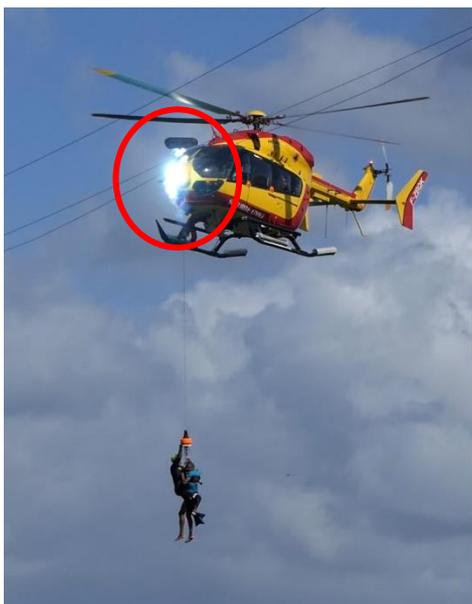
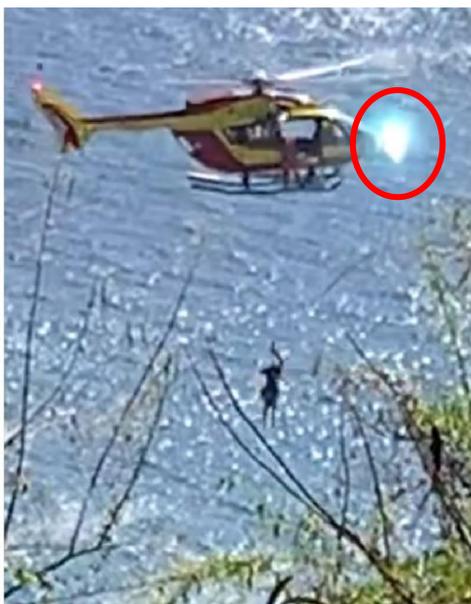
Contact avec le deuxième câble.
Arc électrique sur le nez de l'appareil.

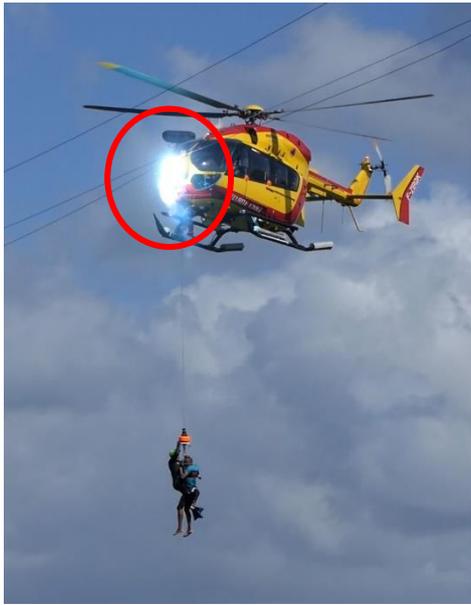
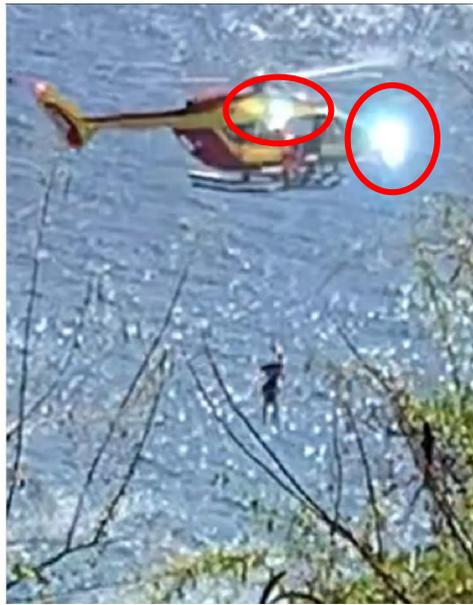
Apparition d'un deuxième arc électrique au niveau de la potence de treuil.

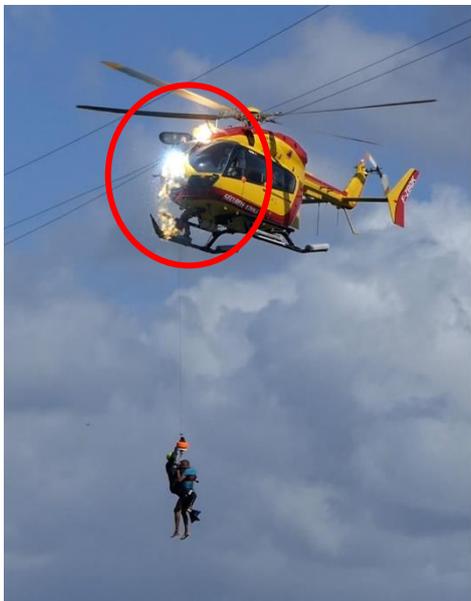
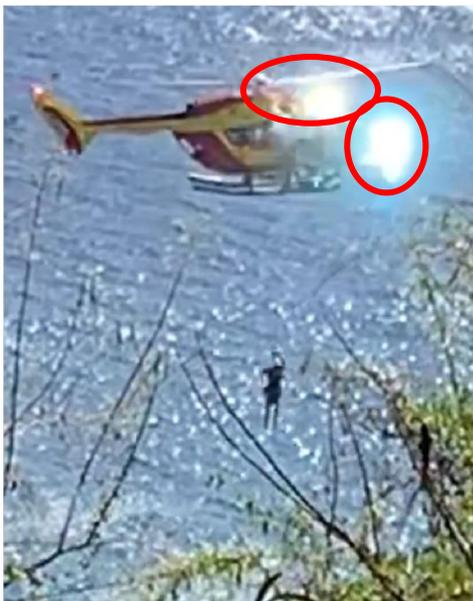
Figure 1 : images extraites des vidéos prises par les témoins

Apparition d'un troisième arc électrique sur la partie supérieure de la cellule.

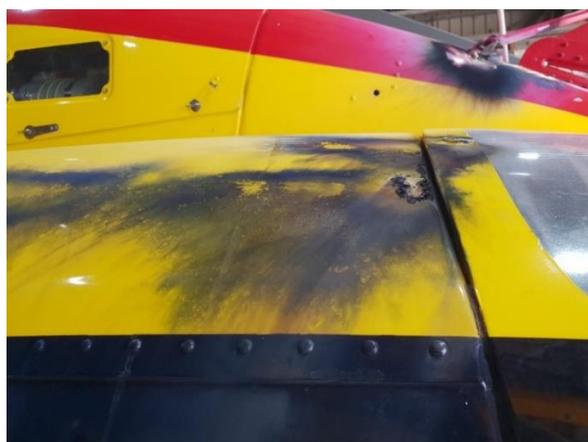
Figure 2 : partie supérieure de la cellule côté droit

L'hélicoptère présente sur le côté droit diverses traces d'impacts électriques (haut de la cellule, pied du coupe-câble, radôme de nez, potence de treuil) et mécanique (dérive, pales, verrière). Le câble du treuil est sectionné, l'âme du câble est fondue.

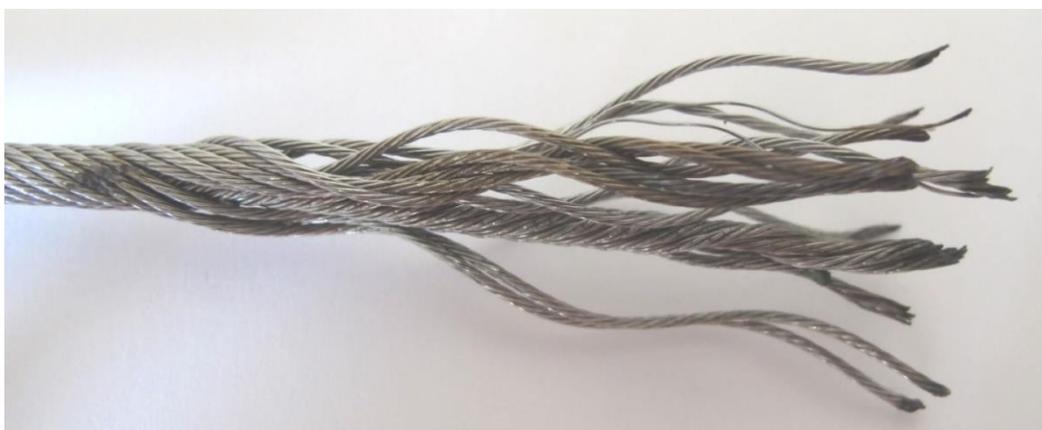
Figure 11 : câble du treuil en amont de la rupture

Les examens à la loupe binoculaire ont révélé des traces de brûlures au niveau de la rupture et ceux menés au MEB ont permis d'observer un point de fusion à 6 centimètres en amont de la rupture. Au niveau de la rupture, les fils d'un même toron sont soudés entre eux. Aucun signe de rupture mécanique (fatigue ou statique) n'a été observé.

La rupture du câble du treuil est due à une fusion consécutive à un contact avec la ligne électrique. Le câble n'était pas endommagé avant l'incident.

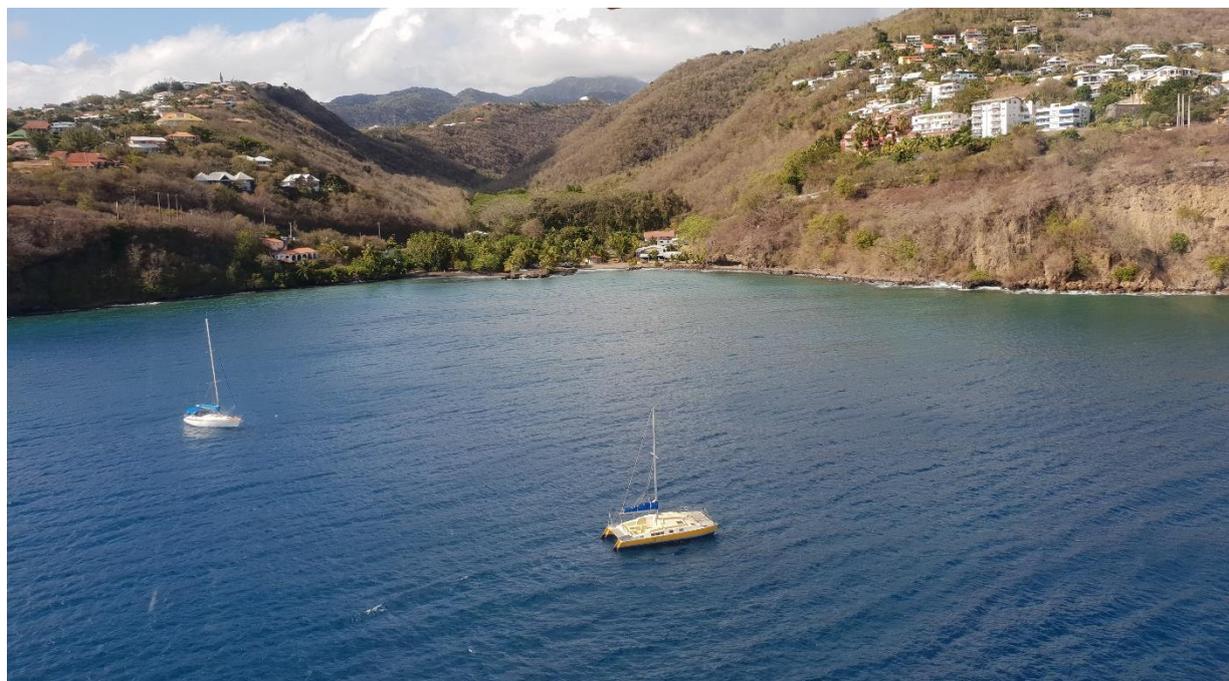
Figure 17 : vue aérienne de la crique de Fond Bellemare après l'incident

Les câbles heurtés ont un diamètre de 7,82 mm et sont de couleur sombre. Selon l'axe et la hauteur d'arrivée de l'hélicoptère, ils présentent très peu de contraste par rapport au paysage. En effet, l'arrière-plan est constitué d'un relief couvert de végétation, de couleur sombre à cette période en raison de la sécheresse. De plus, cette ligne électrique n'est pas balisée (absence de boules haute visibilité).

Même à faible vitesse, les caractéristiques des câbles et leur environnement font de cette ligne électrique un obstacle très difficile à détecter selon l'axe et la hauteur d'arrivée de l'hélicoptère.

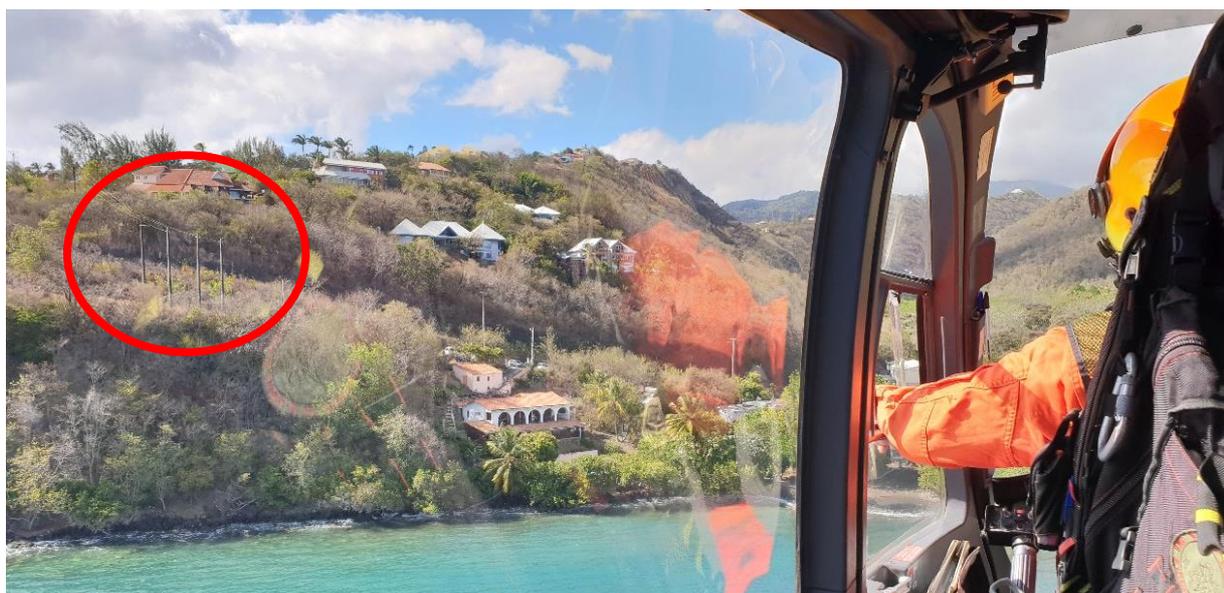
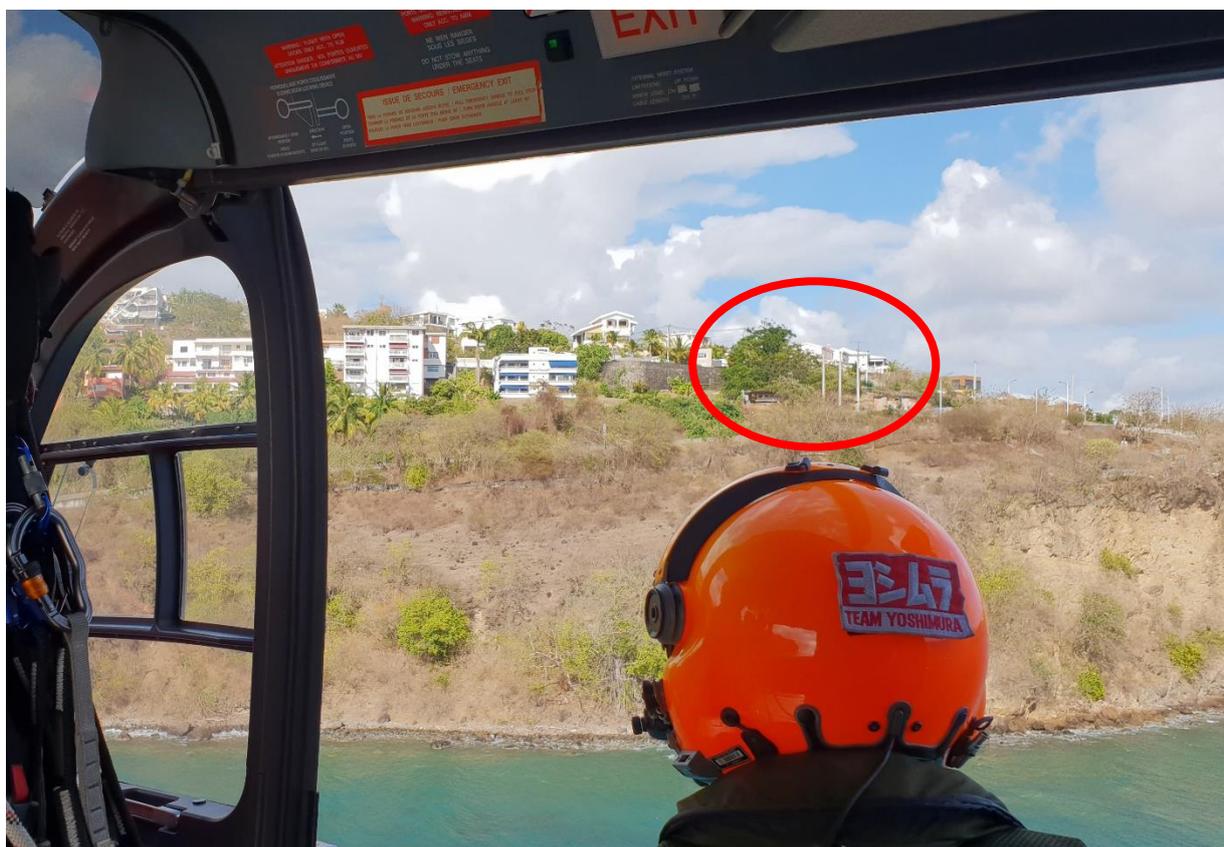
Figure 18 : visibilité des poteaux depuis la trajectoire d'arrivée de l'hélicoptère

Cependant, les dimensions des six poteaux soutenant les câbles (trois de chaque côté de la crique), rendent ces derniers visibles depuis la hauteur et la trajectoire d'arrivée de l'hélicoptère.

Une recherche active des poteaux et/ou une reconnaissance préalable de la crique auraient pu permettre d'en détecter la présence et de déduire un risque de présence de câbles.
