# Bureau enquêtes accidents pour la sécurité de l'aéronautique d'État

## Rapport d'enquête de sécurité

S-2019-16-A

| Type d'appareil | BK117 « EC 145 - C2 » |

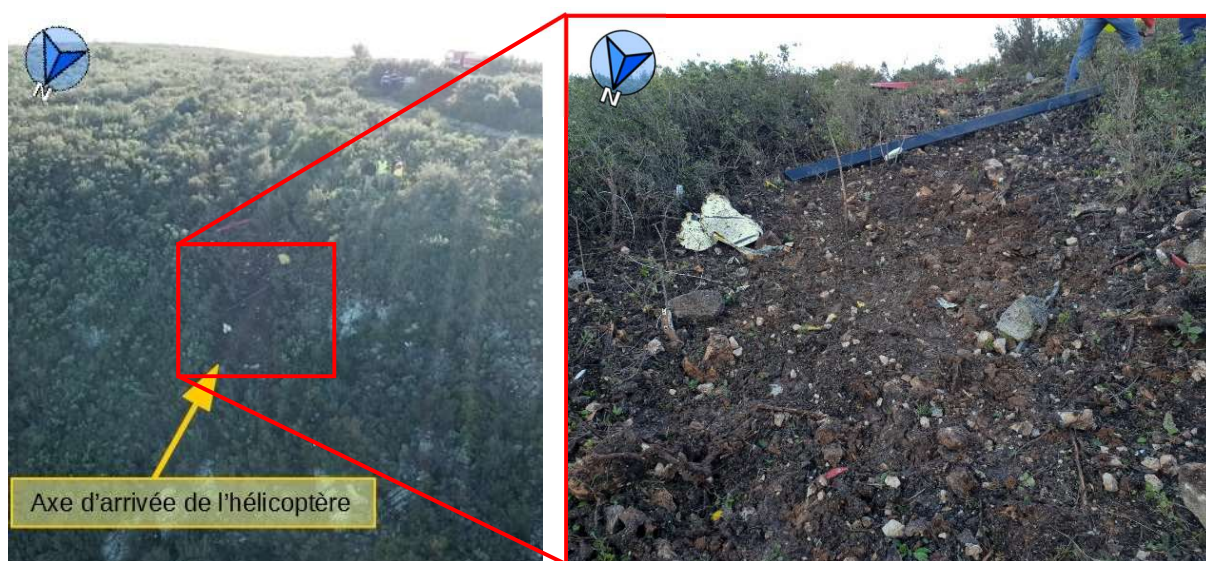
Le point d'impact initial se trouve dans la pente à une altitude de 740 ft. À cet endroit, la végétation a disparu, et la terre est imbibée de carburant. Des débris appartenant à la partie avant et inférieure de la cellule y ont été retrouvés, dont les patins. À droite de cette zone, on trouve de profondes marques dans la terre, visiblement causées par le rotor principal.

Figure 11 : point d'impact initial (vues aérienne et au sol)

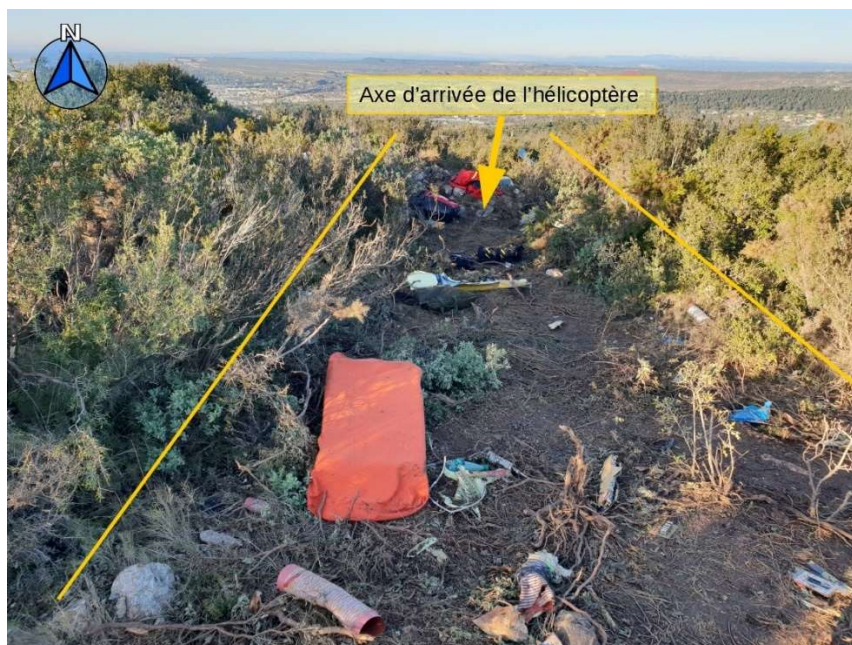
Une trouée dans la végétation, jonchée de débris, remonte depuis le point d'impact suivant un axe nord-sud jusqu'au sommet plat de la colline, où se trouve l'épave. Celle-ci est dans une position trois quarts dos, à une cinquantaine de mètres du point d'impact initial. La poutre de queue et le plan fixe se trouvent dans cet axe, à sept mètres du point d'impact.

Figure 12 : trouée dans la végétation entre le point d'impact et l'épave

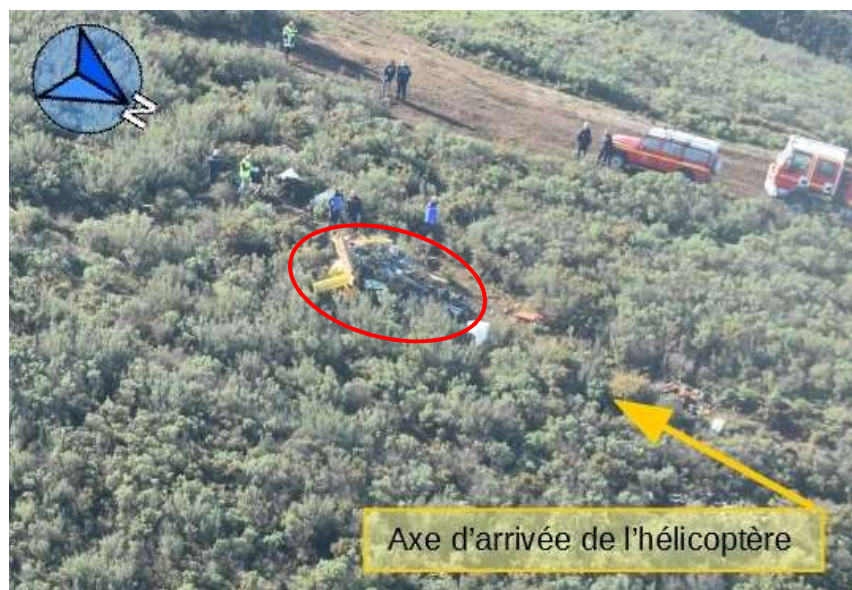
Figure 13 : vue aérienne de l'épave

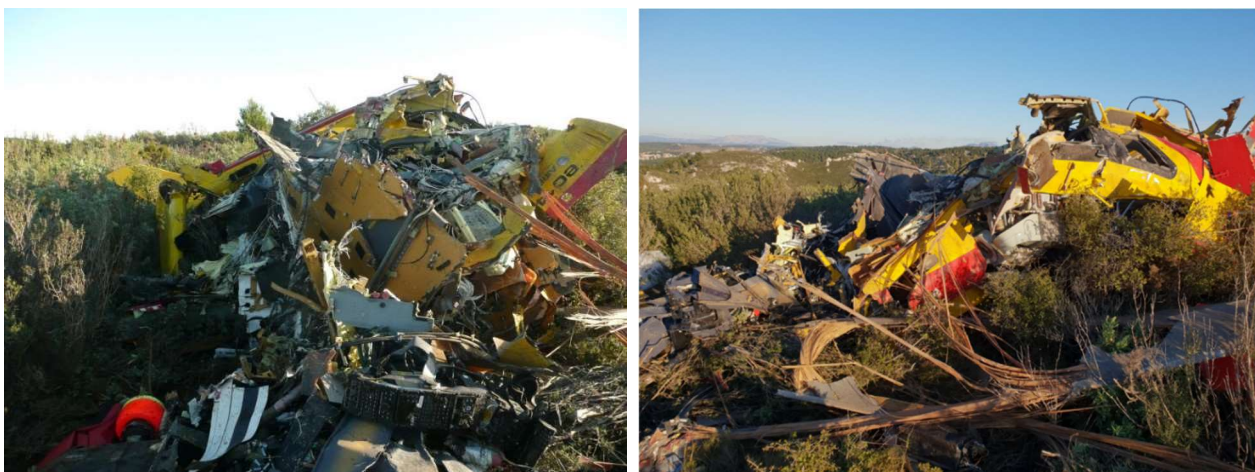
L'appareil est totalement détruit. La structure de la cabine s'est désintégrée. Dans le poste de pilotage, l'avionique est endommagée à divers degrés selon les instruments. La position des commandes de vol est impossible à déterminer, car les palonniers ont été arrachés, et bien que les commandes de pas cyclique et collectif soient toujours présentes dans le poste de pilotage, elles sont tordues et cassées.

Seule la position des poignées de commande des moteurs sur les leviers de pas collectif est visible, sur le cran « vol » des deux côtés.

Figure 14 : vues de la partie avant et arrière de l'épave

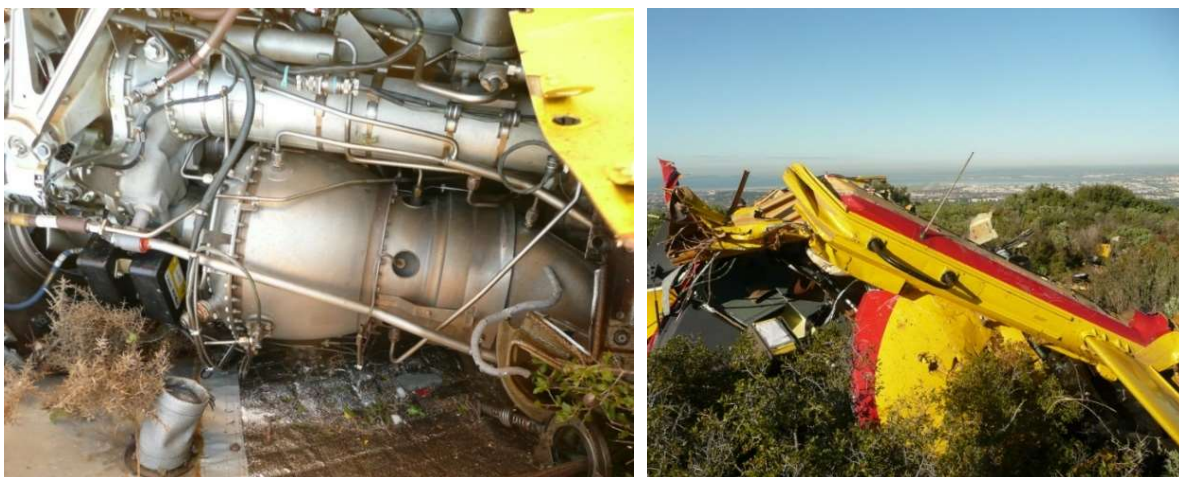
La partie mécanique arrière de l'hélicoptère est moins endommagée : les moteurs sont toujours reliés à la cellule, tout comme la boîte de transmission principale (BTP), la boîte de transmission intermédiaire (BTI), la boîte de transmission arrière (BTA), le bloc servocommandes et le plancher mécanique.

Figure 15 : vues d'un des moteurs et de la poutre de queue

Les turbines libres des deux moteurs, la BTP, intègre, et la liaison BTI/BTA tournent librement. Les vannes de décharge sont ouvertes.

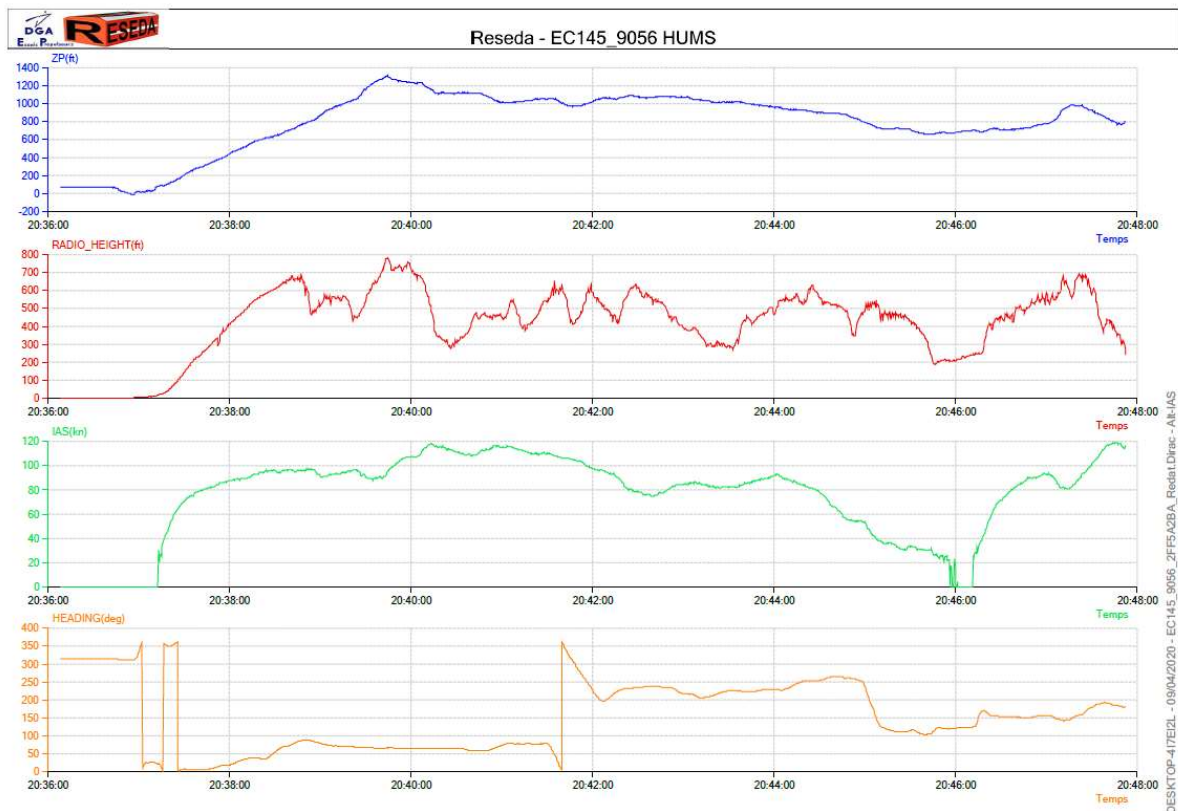
Figure 18 : données du CVFDR

Le vol a eu lieu à une hauteur radiosonde comprise entre 200 et 800 pieds, avec quatre points bas en dessous de l'alarme de la radiosonde réglée à 300 pieds. Au moment de l'impact, la vitesse indiquée est légèrement inférieure à 120 nœuds.

L'altitude pression diminue légèrement sur les dernières secondes du vol, puis commence à augmenter juste avant l'impact, alors que la hauteur radiosonde diminue fortement. Ceci montre que l'hélicoptère vole à grande vitesse face à un relief abrupt.

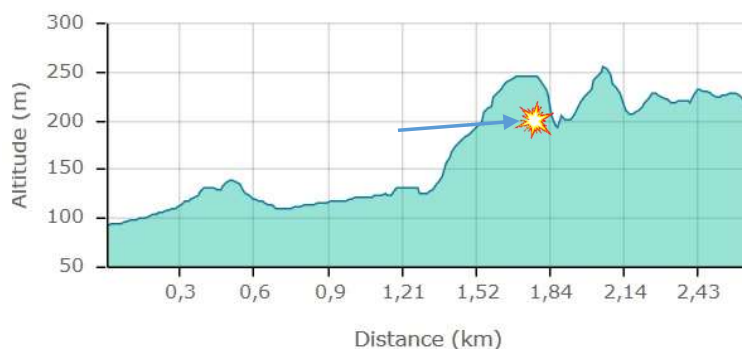
La figure suivante montre le profil topographique sous la trajectoire finale de l'hélicoptère. Elle a été générée à partir des données des cartes IGN. On constate que le relief monte de 120 mètres sur une distance horizontale de 400 mètres, alors que le terrain était relativement plat auparavant. À une vitesse de 120 kt, une distance de 400 mètres est parcourue en six secondes environ. On observe également que le point d'impact est presque au sommet de la colline (740 ft – 225 mètres).

Figure 19 : profil topographique sous la trajectoire finale de l'hélicoptère

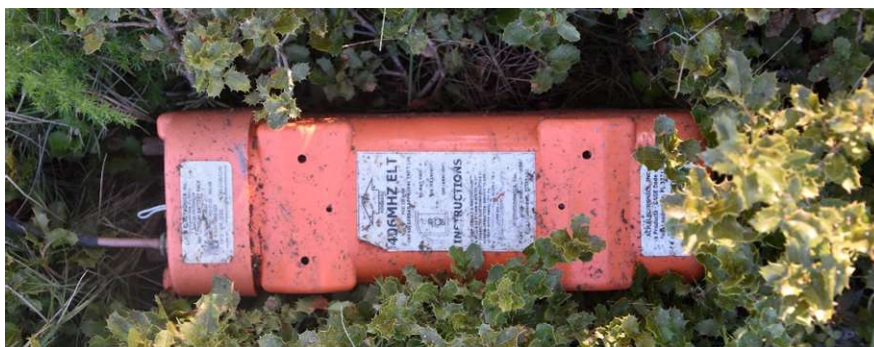
La balise de l'EC 145 n° 9056 a été retrouvée à proximité de l'épave sur le site de l'accident, en bon état malgré l'arrachement de l'antenne. Elle s'est activée à l'impact (diode rouge clignotante sur le boîtier) :

Figure 20 : balise de détresse

Son expertise a été menée par DGA TA au sein de l'atelier avionique du GHSC à Nîmes. Les essais de l'interrupteur d'impact ont montré son bon fonctionnement. En revanche, en l'absence d'antenne, le signal émis sur 121.5 MHz est audible à une dizaine de mètres seulement. De plus, le mode 406 MHz ne fonctionne pas, probablement en raison d'un endommagement interne.

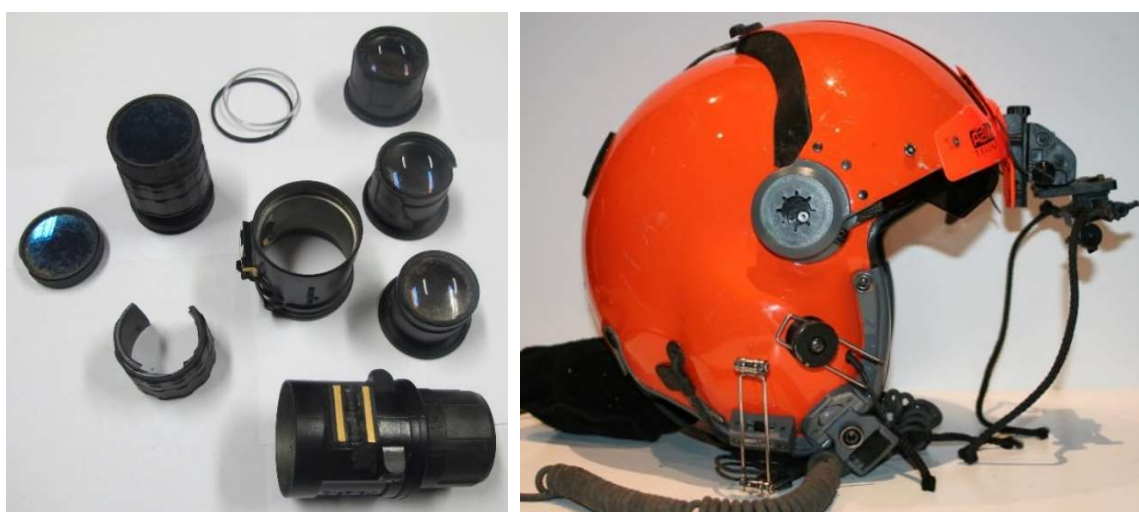
Des débris des deux paires de JVN ont été retrouvés sur le site de l'accident. Les deux paires de tubes intensificateurs de lumière et les boîtiers d'alimentation sont manquants.

Figure 22 : débris des JVN retrouvés

En l'absence des tubes intensificateurs de lumière, il n'a pas été possible de déterminer le niveau de performance des JVN. En revanche, l'expertise du support de tête a montré qu'au moment de l'accident, le MOB portait ses JVN devant les yeux. Il n'a pas été possible de déterminer la position de celles du pilote en raison de leur endommagement.
