# Bureau Enquêtes Accidents Défense

## RAPPORT PUBLIC D'ENQUETE TECHNIQUE

**BEAD – T – 2003 – 016 - A**

<b>Date de l'événement :</b>	<b>4 juillet 2003</b>
<b>Lieu de l'événement :</b>	<b>Kolimana (Mali)</b>
<b>Appareil :</b>	
Type :	<b>PUMA SA 330 Ba</b>
Numéro	<b>1259</b>
Immatriculation :	<b>F-MCZF</b>
<b>Organisme :</b>	<b>Armée de Terre</b>
<b>Unité :</b>	<b>BATALAT Licorne (Côte d'Ivoire)</b>

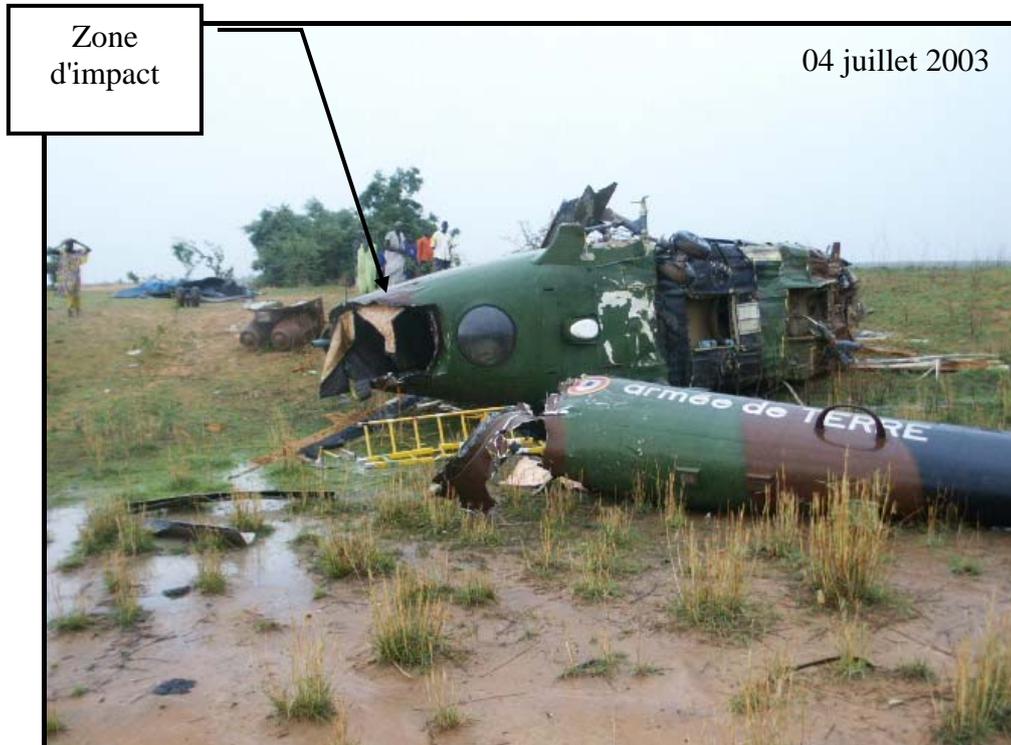
### 1.12.1. Collision avec le sol

Atterrissage brutal à plat, trains sortis et verrouillés.

Après un rebond, l'hélicoptère se couche sur la gauche. La poutre de queue est rompue.

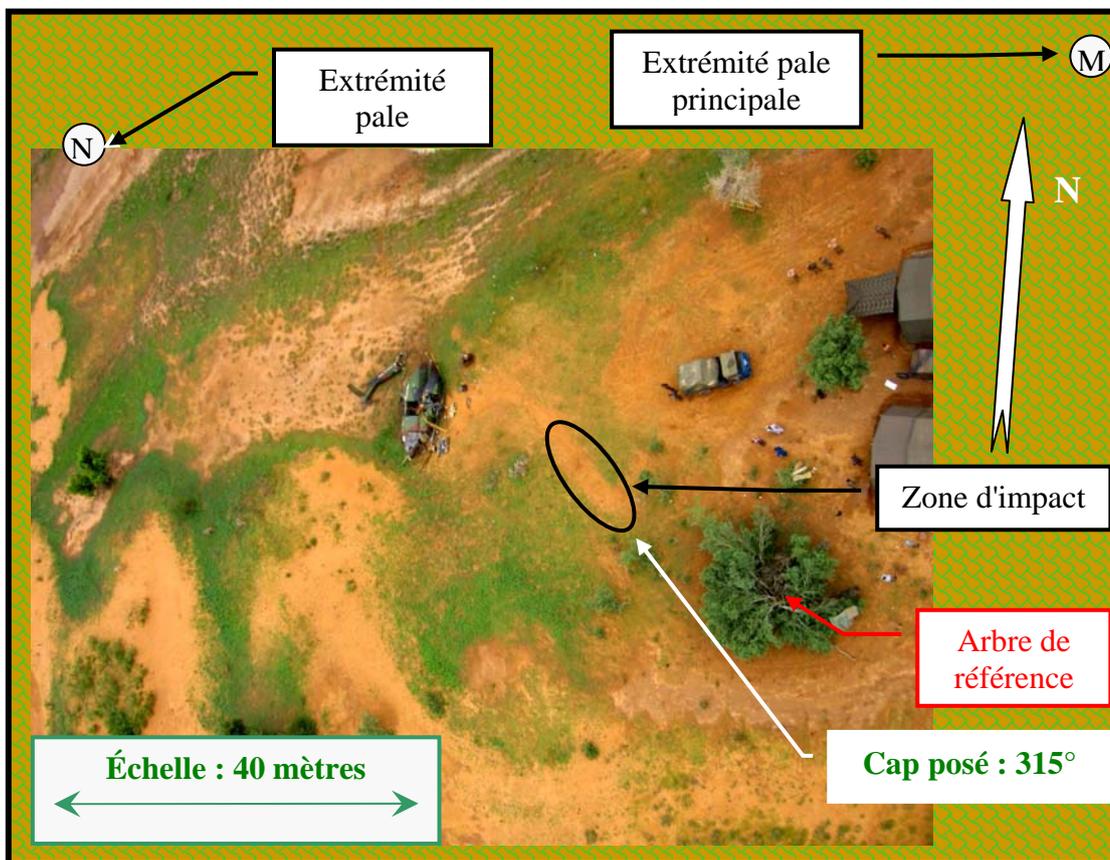
1.12.2.2. *Vue d'ensemble*

La zone d'impact est dans le 295° de l'arbre de référence.

La cellule et la poutre de queue sont groupées dans une zone située à 40 mètres, au cap 300° de l'arbre de référence.

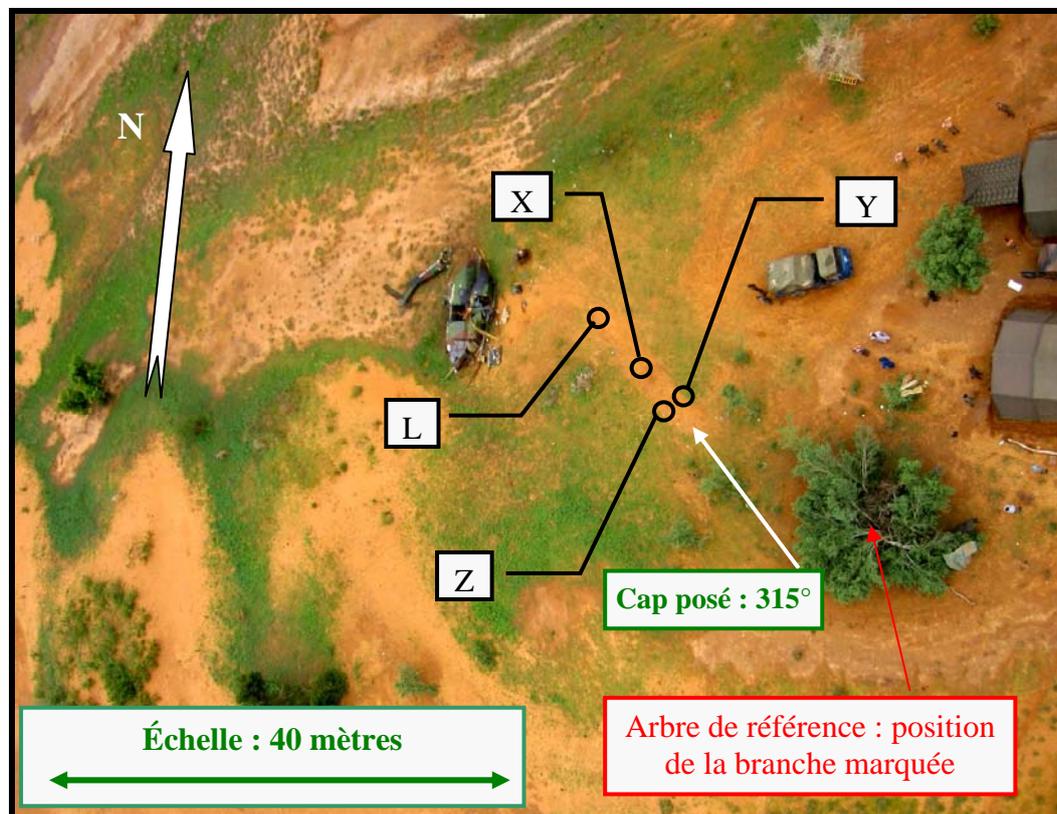
### 1.12.2.3. Zone de l'épave

- Une branche maîtresse de l'arbre de référence est cassée au niveau de sa base. Elle porte, sur sa face Nord-ouest et à une hauteur de 4 mètres du sol, des marques de pale reculante.
- Le point d'impact est matérialisé par les empreintes des trains d'atterrissage X, Y et Z sur le plan de la zone. Le train auxiliaire a laissé une empreinte (X) d'une longueur d'un mètre, orientée Nord-est, qui débute à 20 mètres de l'arbre.
- Le point L représente des éclats de verre du phare avant escamotable.

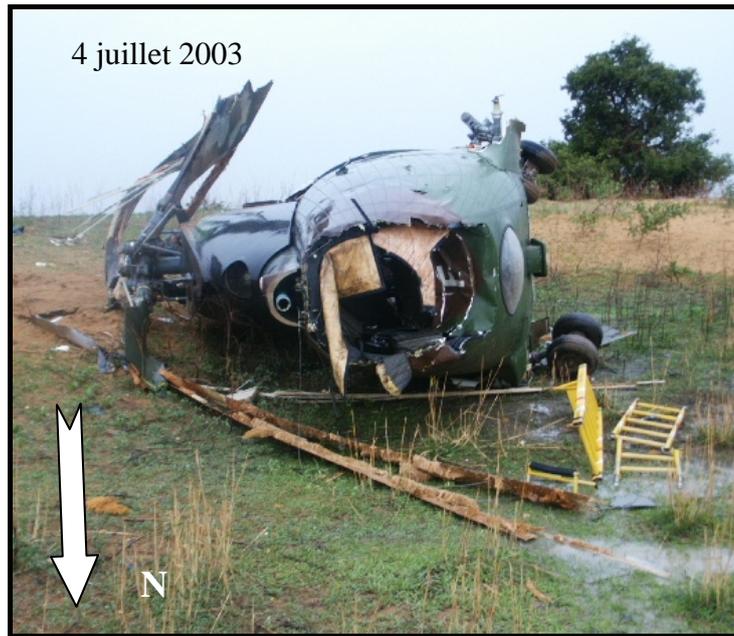
- Les pales principales ne sont pas disloquées mais "enroulées" autour du mat de rotor principal.
- La poutre de queue est séparée de la cellule au niveau du cadre 9000.

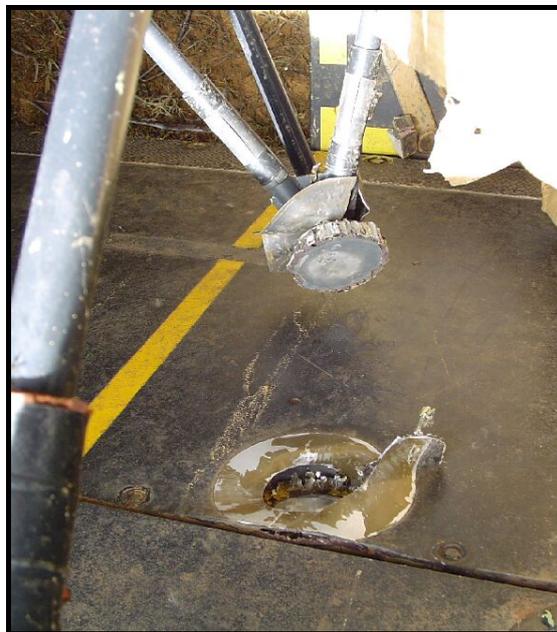
Le réservoir longitudinal droit est percé au niveau de la fixation au plancher du siège quadrille avant droit. La modification par renforcement du plancher soute (FR 1066 et 1067) n'a pas encore été appliquée sur cet appareil.

**L'appareil n'est pas réparable.**

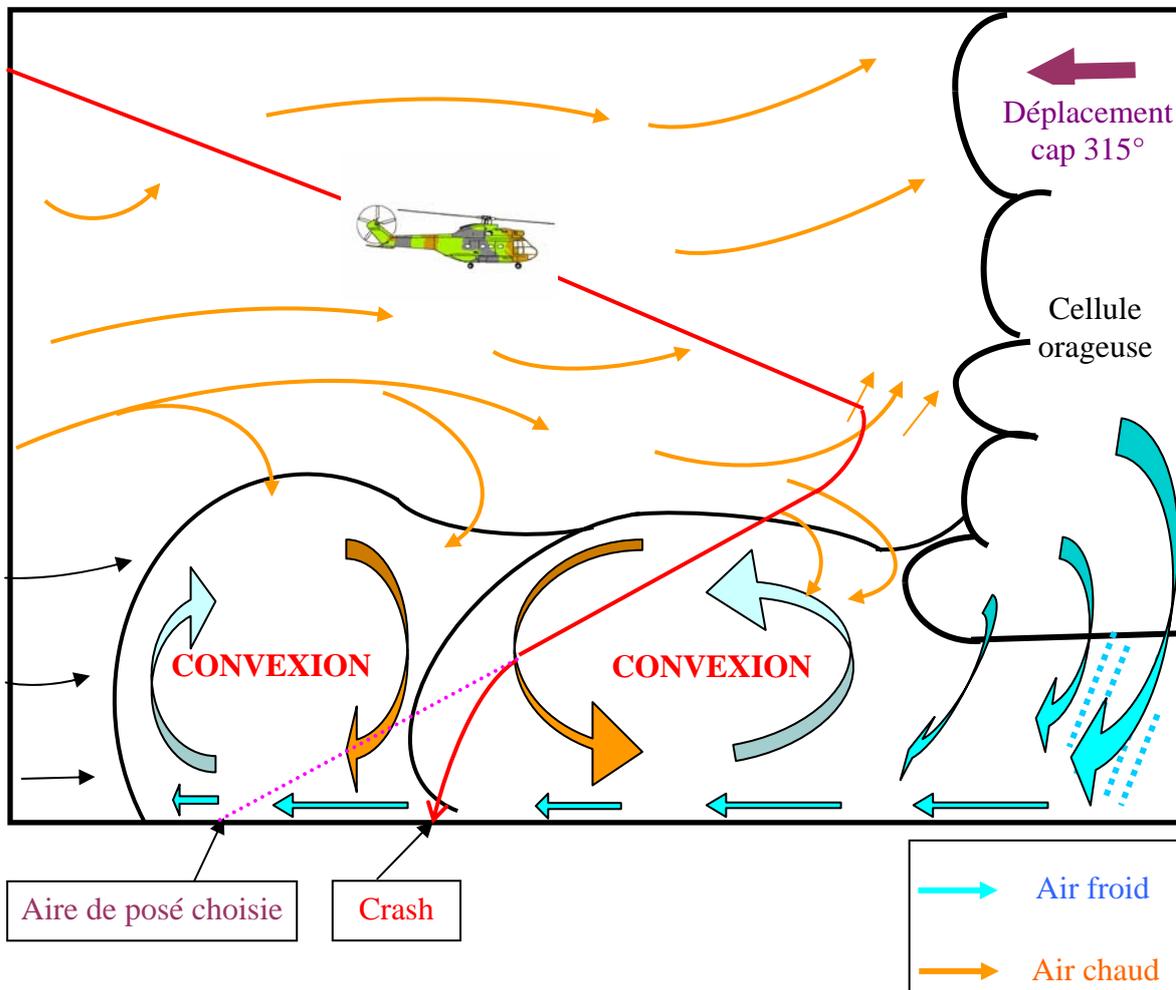
**Représentation de la trajectoire finale en coupe suivant le cap 315°**

**La cause de l'enfoncement brutal de l'hélicoptère, en phase d'approche, est donc liée aux rabattants générés par les phénomènes convectifs qui précèdent les cellules orageuses de l'onde d'Est.**

Les rabattants générés par les phénomènes convectifs qui précèdent les cellules orageuses de l'onde d'Est constituent **une cause certaine de l'événement**

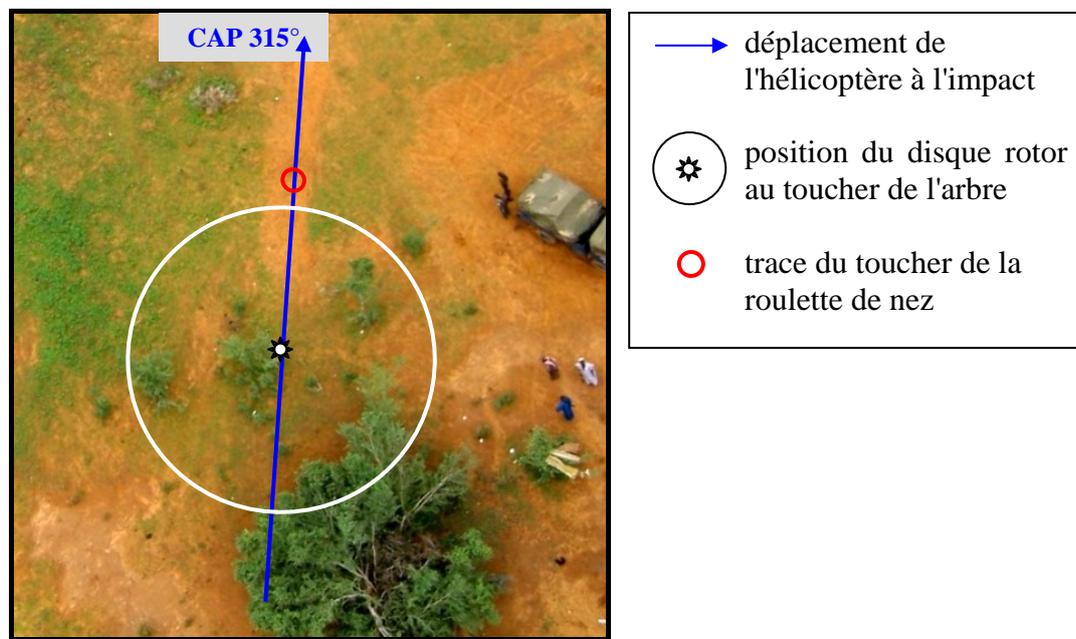
Des marques de rotor principal sont trouvées sur un arbre à environ 4,50 mètres du sol.

Les traces au sol confirment que la machine a impacté le sol à plat (traces des trains d'atterrissage).

**Compte tenu que l'hélicoptère s'est enfoncé à partir d'une hauteur de 20 à 25 mètres, le fait de toucher l'arbre avec le rotor, alors que les trains d'atterrissage sont à quelques dizaines de centimètres du sol, n'est pas à l'origine de l'accident.**

La destruction du rotor à proximité immédiate du sol a cependant favorisé le renversement de l'appareil après sa glissade.

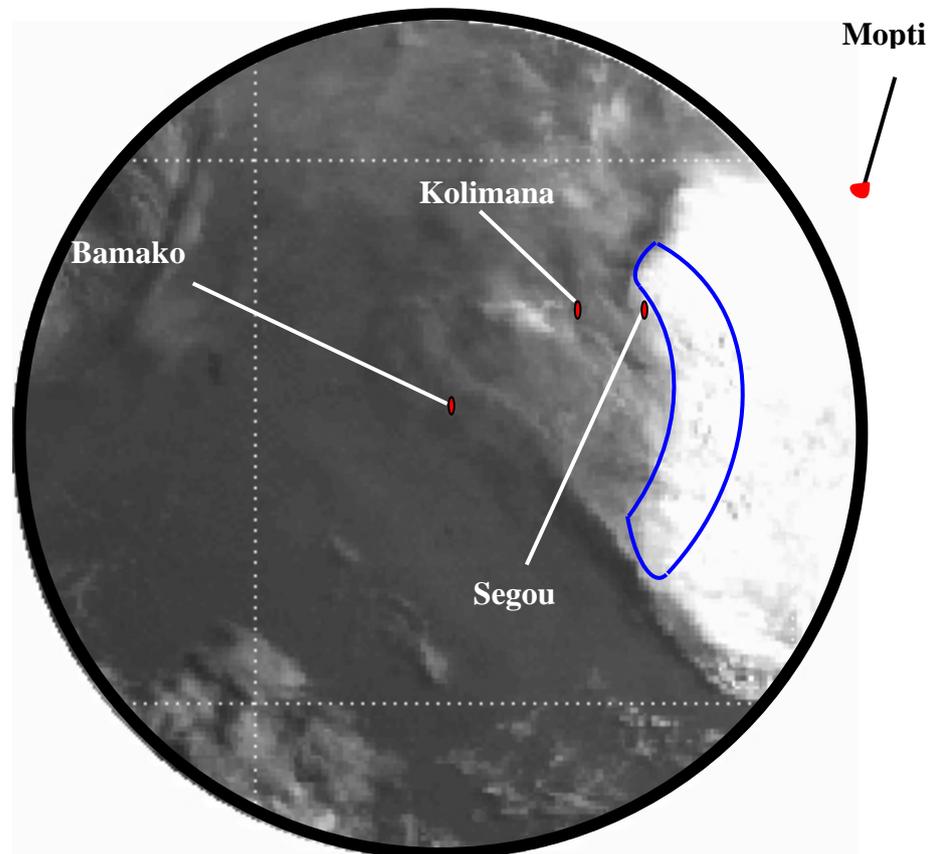
➤ Situation réelle dans le rayon de 400 km de BAMAKO à 08h00 UTC

En observant le scope ainsi reconstitué, on constate que la perturbation est beaucoup plus importante que représentée par le radar sol.

Dans le cas d'une zone étendue de fortes précipitations, par effet de réflexion et d'absorption, le faisceau électromagnétique peut ne pas traverser la totalité de la zone pluvieuse, en donnant une représentation tronquée.

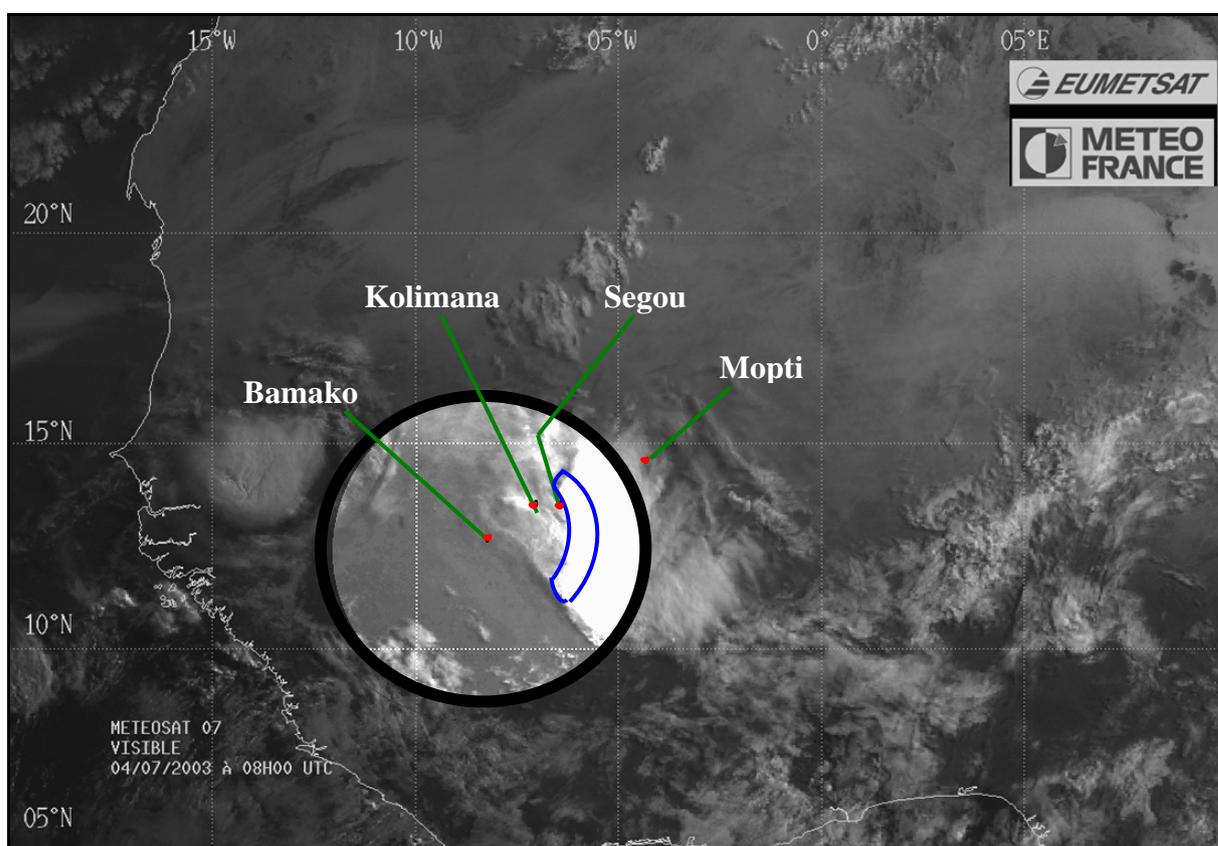
- Importance de l'onde d'Est qui se dirige vers Bamako

Sur l'image météorologique de l'Afrique de l'Ouest prise par satellite à 08h00 UTC, a été superposée la trace du scope du radar météorologique sol de Bamako.

**Il est constaté qu'à 08h00 l'onde d'Est s'étend sans discontinuité de Ségou à Mopti.**
