# Bureau enquêtes accidents pour la sécurité de l'aéronautique d'État

## Rapport d'enquête de sécurité

T-2019-06-I

12 juin 2019  
Aéroport de Pau-Pyrénées (Pyrénées-Atlantiques)  
De Havilland DHC-6 - Twin Otter  
Société Inter DZ

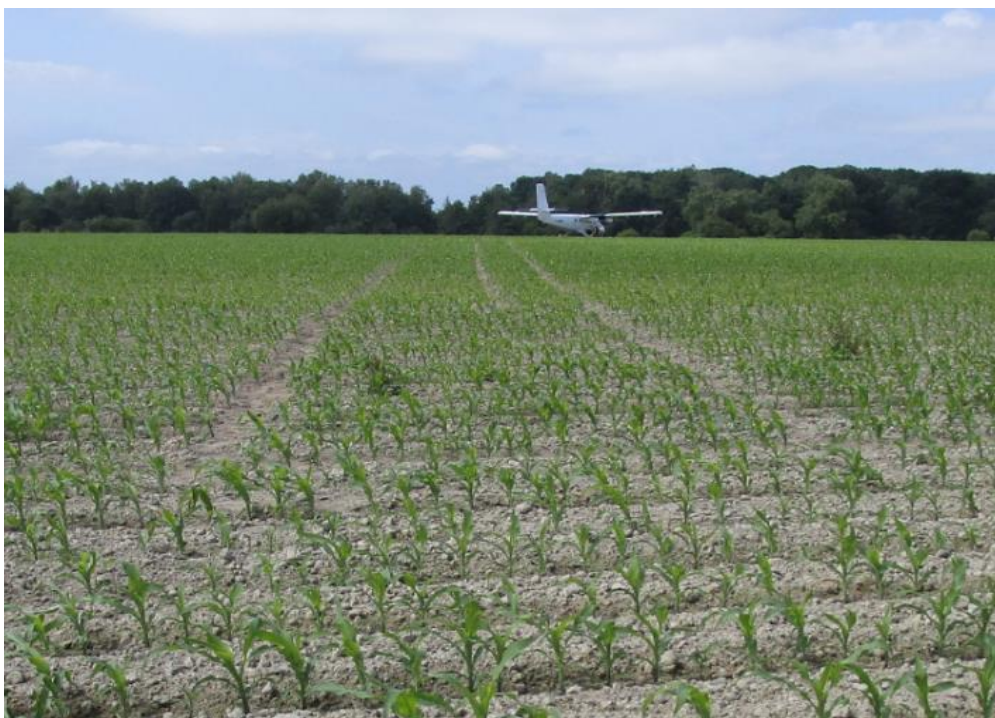
Lors de l'atterrissage dans le champ, les plantations ont été écrasées par les pneumatiques sur 187 mètres.

Figure 3 : traces laissées par les pneumatiques sur les cultures

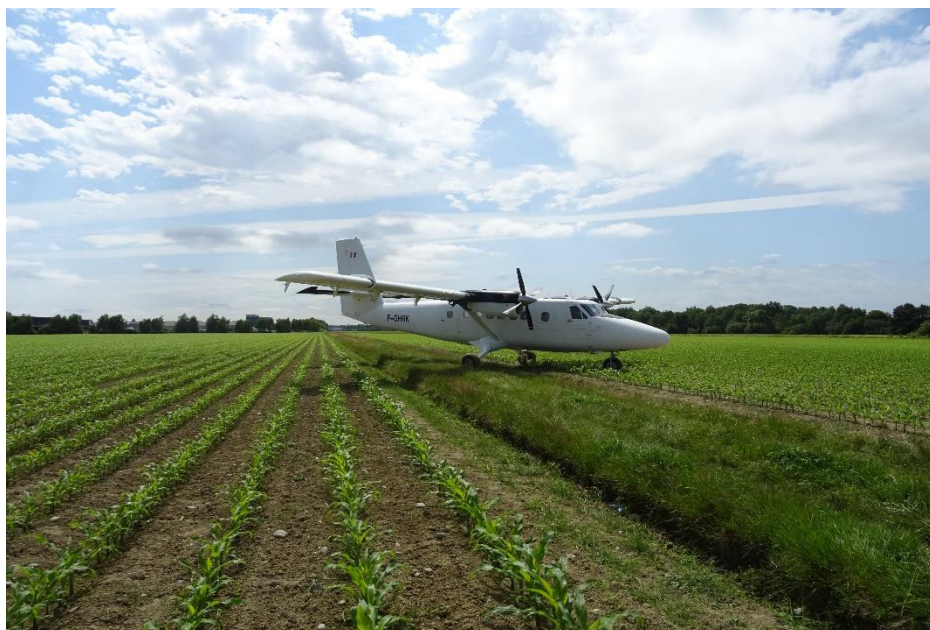
L'aéronef est immobilisé sur son train d'atterrissage, à cheval sur un chemin de campagne entre deux champs, bordé d'un fossé de 40 cm de profondeur.

Figure 5 : avion arrêté entre les champs après le fossé

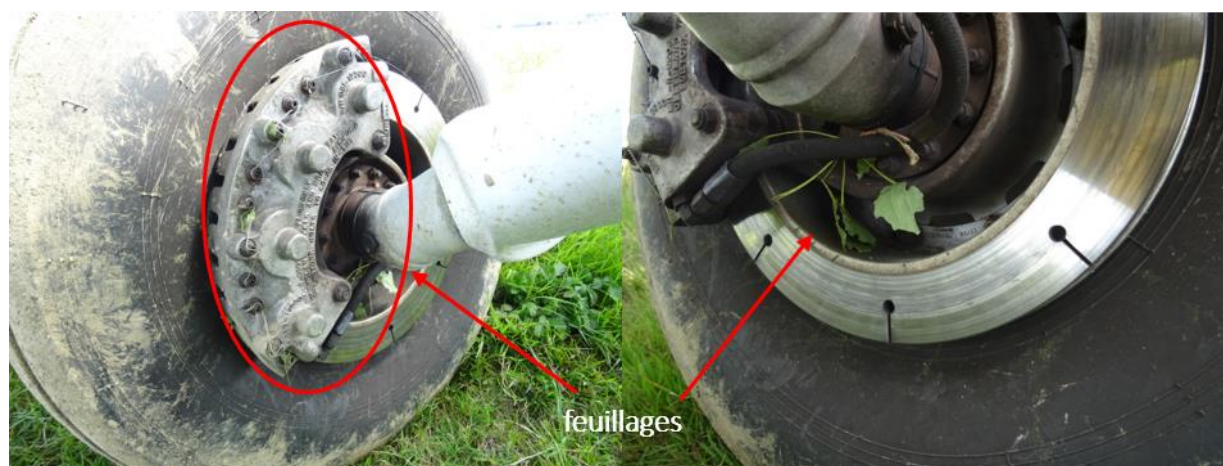
Le fuselage présente des traces de frottement de végétation laissées lors de la traversée de la cime des arbres. Des feuilles d'arbres sont coincées dans les parties saillantes de l'avion (train d'atterrissage, charnières de porte, marchepied) jusqu'à une hauteur de 2,20 m environ. Le phare d'atterrissage est endommagé.

Figure 6 : feuillages dans les tuyauteries et fixations de blocs de freins

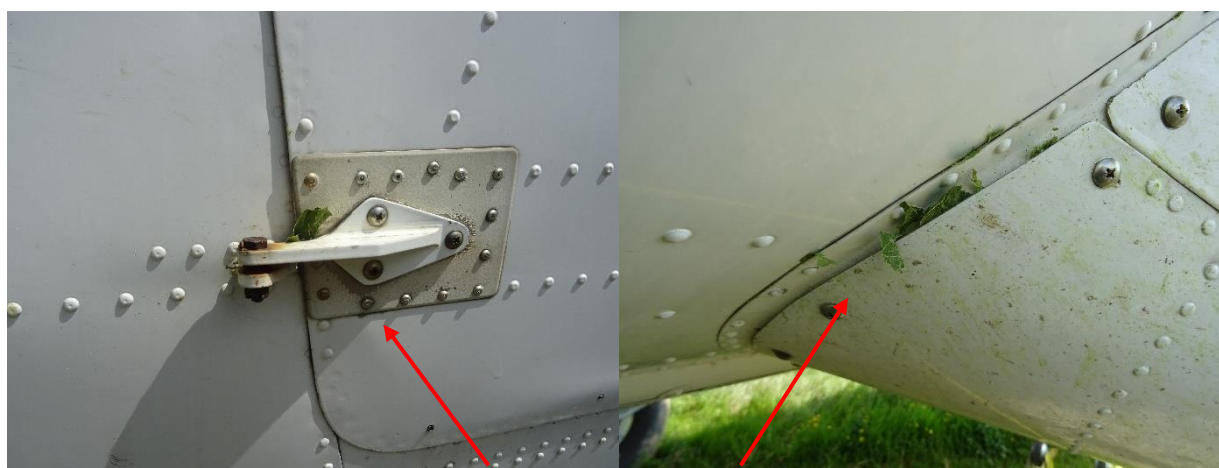
Figure 7 : feuillages dans les ferrures et emplantures de trains d'atterrissage

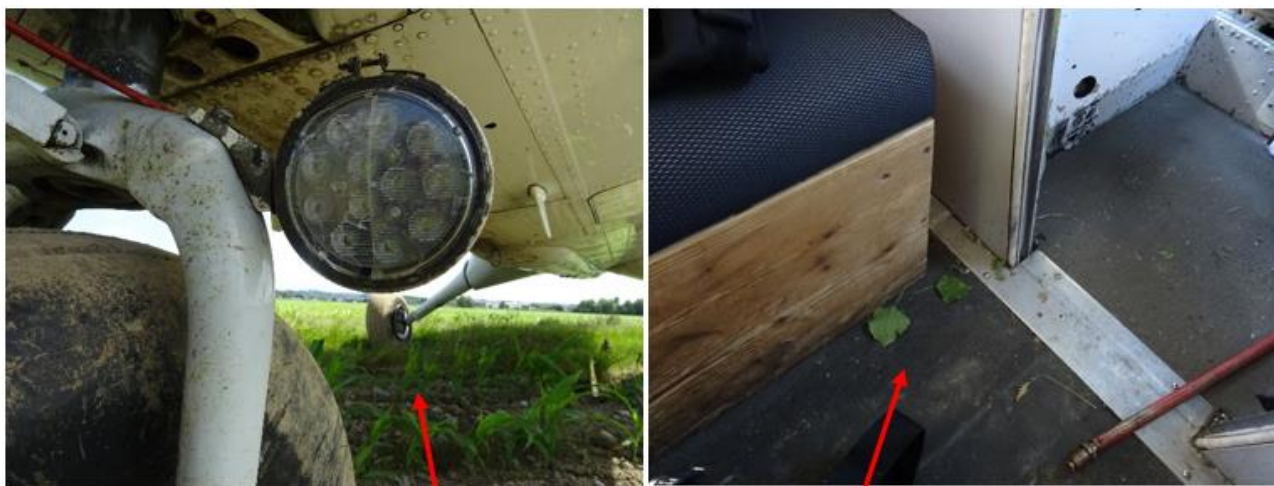
Figure 8 : phare d'atterrissage endommagé / végétation à l'intérieur de l'appareil

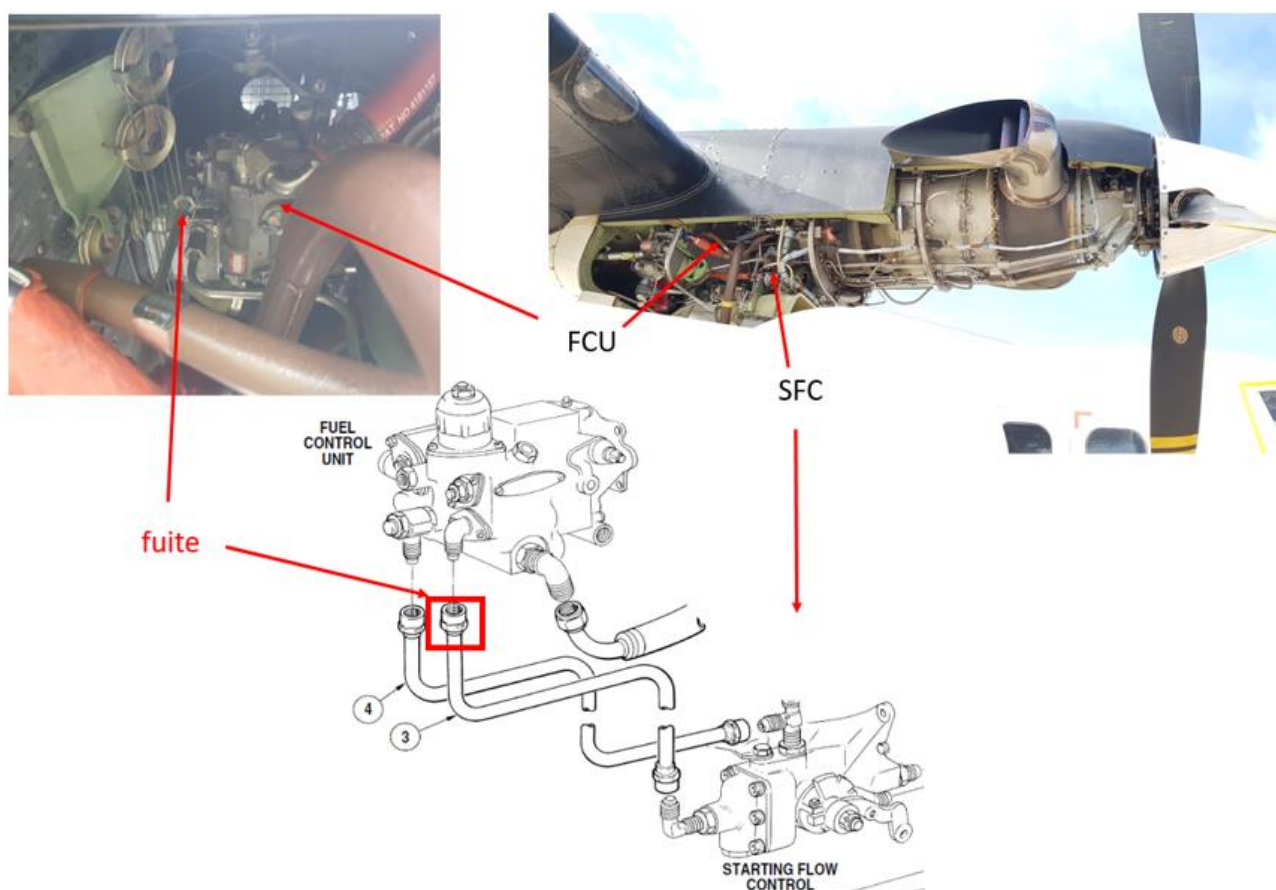
Aucune trace d'endommagement n'est visible à l'ouverture des capots des compartiments moteurs. Les tests de mise en pression des circuits carburant ont mis en évidence une fuite sur la tuyauterie d'alimentation en carburant du moteur droit, entre le FCU et le SFC.

Figure 9 : localisation de la tuyauterie présentant une fuite

Après l'évènement, les cartes de travail de vérifications après un atterrissage dur, après une perte de puissance moteur, et pour le contrôle des commandes de vols ont été appliquées. Après le changement de tuyauterie de carburant, un point fixe au sol et un vol de contrôle ont été effectués pour vérifier l'état de fonctionnement de l'aéronef.

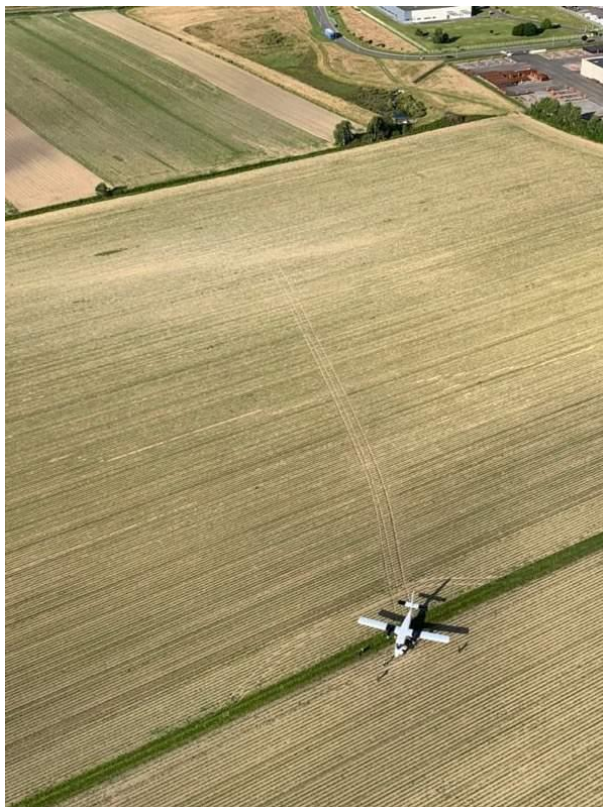
Après le toucher des roues dans le champ, l'aéronef a réalisé une course de 187 mètres au cap 230°, avant de franchir un fossé qui a orienté l'appareil vers le cap 250°. Les traces du train d'atterrissage sont visibles sur toute la course à l'atterrissage. La trajectoire visible au sol est légèrement courbée vers la droite sur la majeure partie du champ et s'infléchit de 20° sur les derniers mètres.

Figure 10 : traces de l'atterrissage

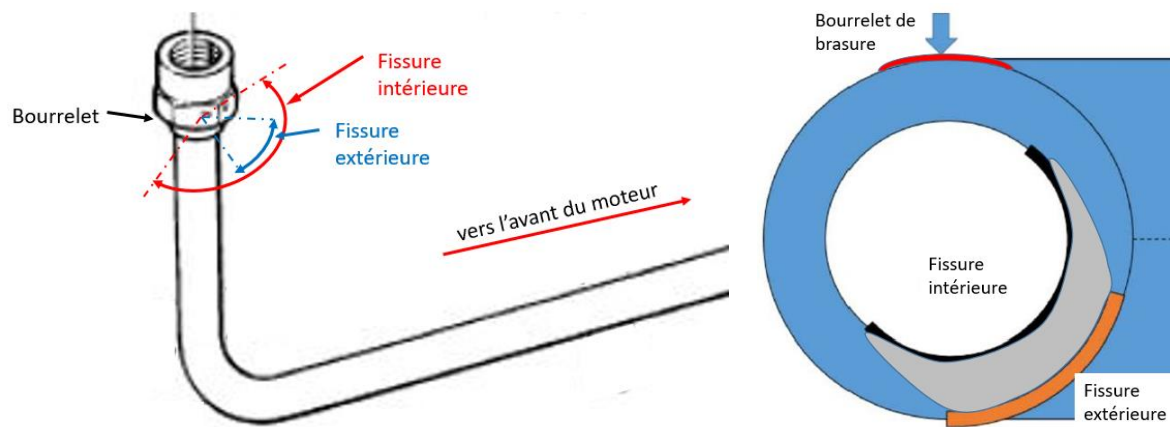
- une fissure située sous la brasure de jonction de deux parties de la tuyauterie (figures 12 et 13) ;
- une brasure de volume inégal au droit de la fissure. Le métal de la brasure est mal diffusé et la brasure est non jointive, sous laquelle des piqûres de corrosion sont présentes. Celles-ci sont à l'origine de plusieurs amorçages d'une fissure propagée sous l'effet de contraintes vibratoires sur des temps longs. Cette fissure, initiée à partir de l'extérieur du tube est devenue traversante lorsque la fissure a atteint la paroi interne du tube (figures 13 à 17) ;
- des marquages et éraflures sur le corps de la tuyauterie sans rapport direct avec la fissure (figures 13 et 18) ;
- un bourrelet de brasure, à 110° environ de l'origine de la fissure, sans lien avec cette dernière (figure 19) ;
- l'absence de déformation géométrique de la tuyauterie.

Figure 12 : localisation du bourrelet et de la fissure

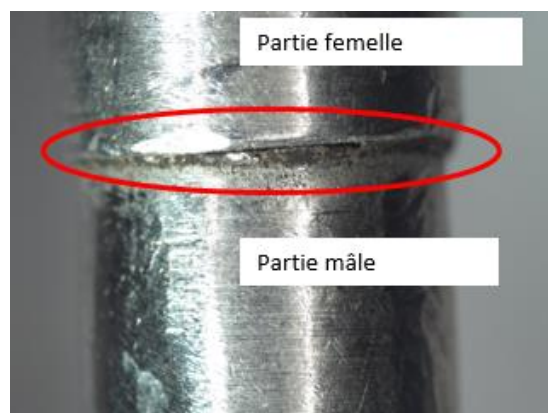
Figure 13 : fissure

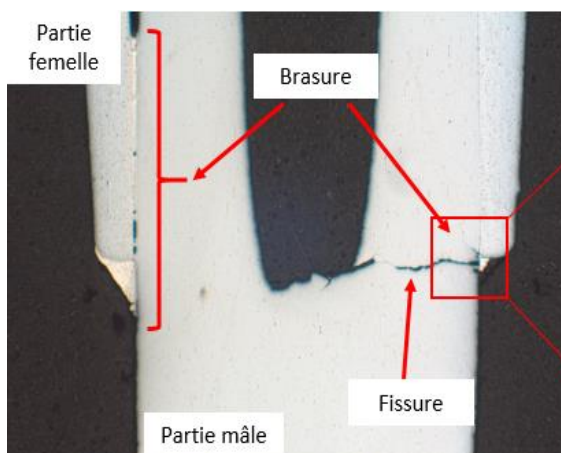
Figure 14 : brasure insuffisante

Bien que la brasure soit présente sur la circonférence du tube conformément à l'attendu, l'expertise de la tuyauterie a mis en évidence une brasure de volume insuffisant et un défaut de collage, ainsi qu'un surplus de matière à 60° du bord de la fissure.

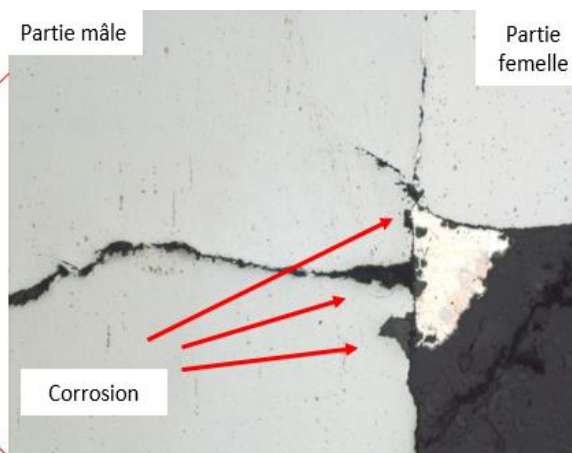
Figure 15 : piqûres de corrosion

Les examens réalisés montrent qu'à l'origine de la fissure, le volume de brasure est insuffisant. De plus, la brasure est non jointive. Des piqûres de corrosion sont observables sous la brasure. Elles sont à l'origine d'un amorçage multiple d'une fissure propagée par fatigue vibratoire haute fréquence. Cette fissure est traversante entraînant un écoulement de carburant.

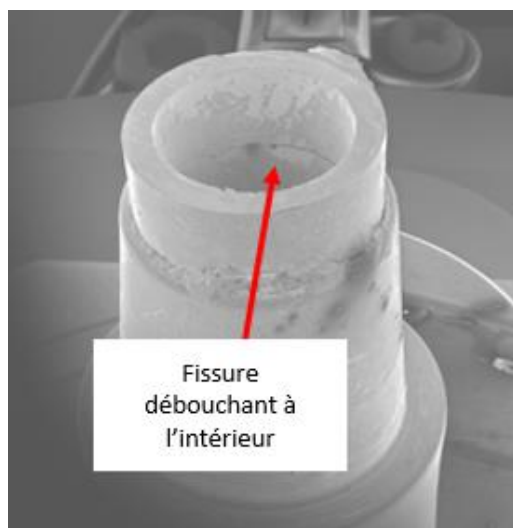
Figure 16 : fissure traversante

La tuyauterie de carburant présente une fissure initiée par un phénomène de corrosion sous une brasure non uniforme et de qualité insatisfaisante.  
La fissure s'est propagée lentement sous l'effet de contraintes vibratoires sur un temps long, jusqu'à traverser l'épaisseur du métal, permettant la fuite de carburant.  
Les marquages et le bourrelet n'ont pas de lien avec la fissure.

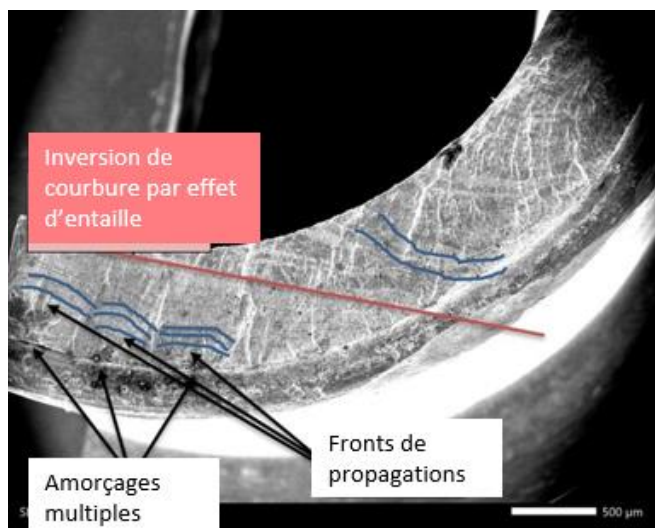
Figure 17 : propagation de la fissure

La qualité de la fabrication de la tuyauterie est à l'origine de la fissure, qui s'est propagée par fatigue vibratoire sur des temps longs. La tuyauterie a franchi toutes les étapes de contrôle sans être écartée.

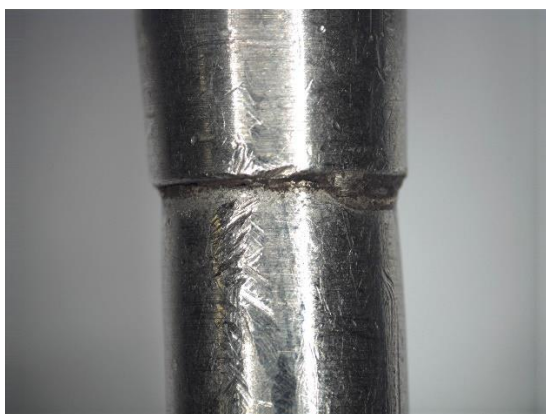
Figure 18 : marquages et éraflures

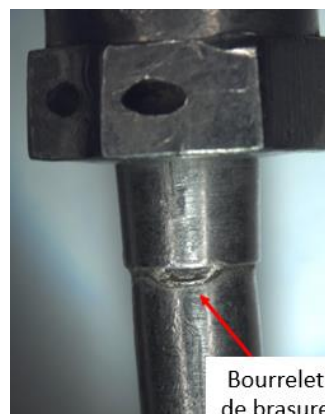
Figure 19 : bourrelet de brasure

À l'occasion des opérations de maintenance, les contrôles réalisés sur la tuyauterie n'ont pas remis en cause la présence du défaut de jonction ou la présence du bourrelet de brasure.
