# Bureau enquêtes accidents pour la sécurité de l'aéronautique d'État

## Rapport d'enquête de sécurité

T-2019-15-A

25 novembre 2019  
Ouest de Ménaka (Mali)  
Tigre HAD et Cougar NG  
Armée de Terre

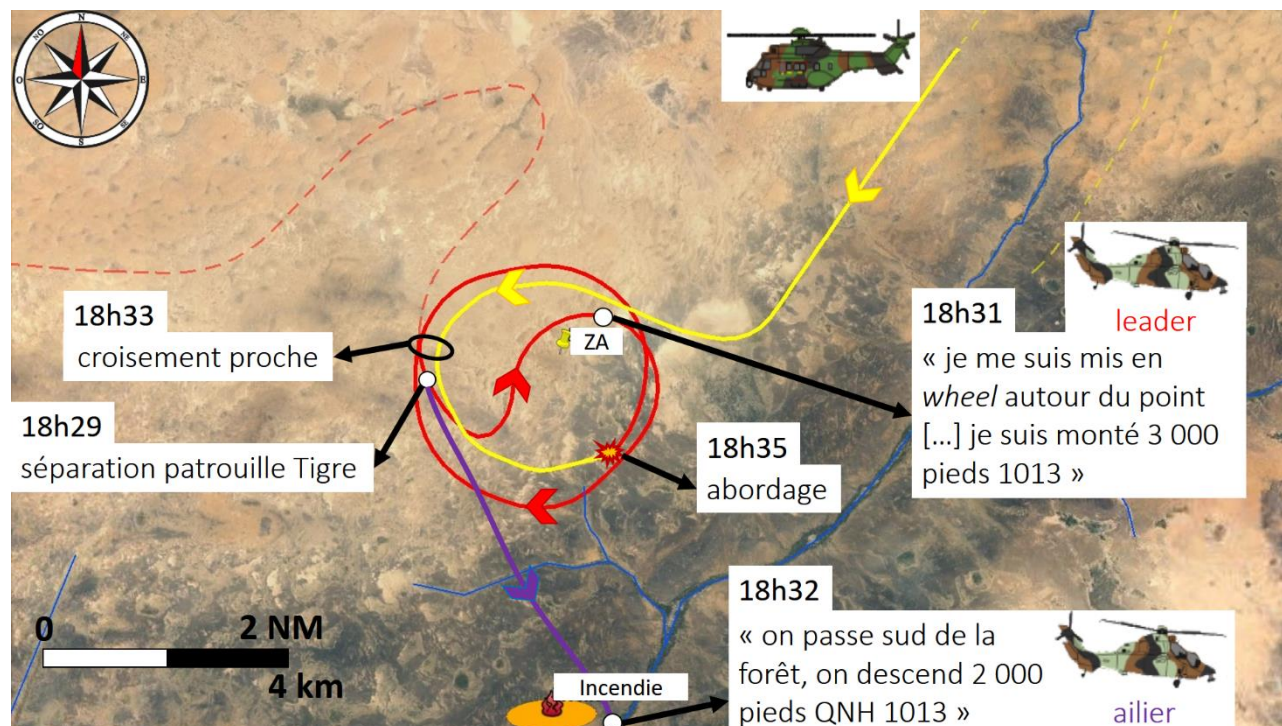
À 18h35 environ, le leader Tigre entame une descente et le Cougar initie un virage à droite vers l'extérieur de l'orbite. À 18h35'20'', les deux aéronefs s'abordent.

Figure 5 : représentation des trajectoires finales des Tigre et du Cougar lors des six dernières minutes de vol

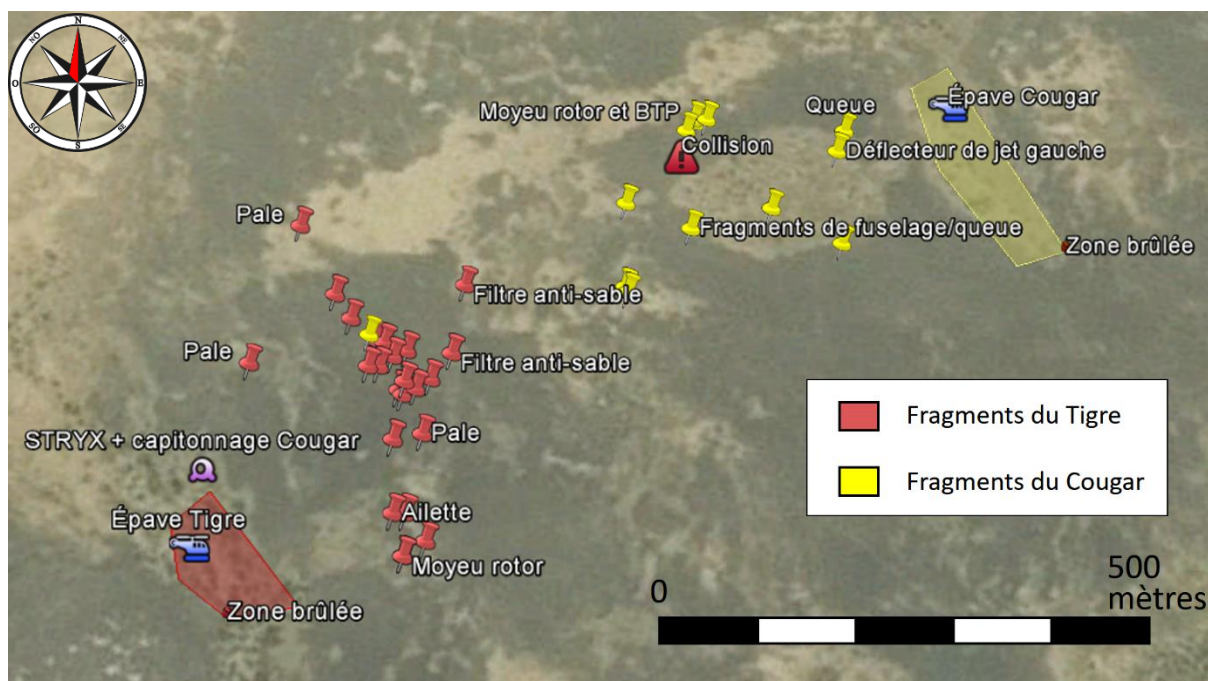
Les épaves sont distantes l'une de l'autre d'un kilomètre environ. Plusieurs fragments de grande taille (notamment la queue du Cougar, les moyeux rotor, des pales, etc.) sont éparpillés entre et autour des deux épaves.

Figure 7 : position des épaves et répartition des débris

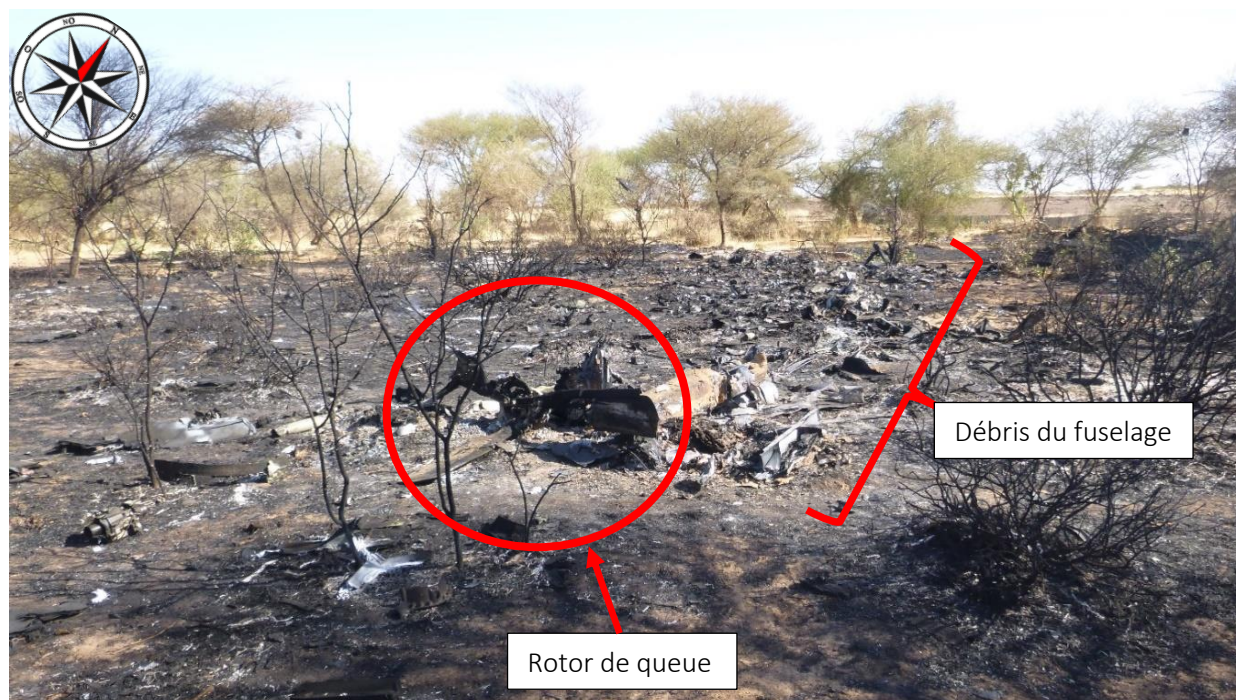
L'épave principale du Tigre est complètement calcinée et fragmentée en morceaux de petite taille, répartis dans un rayon de 20 mètres environ. La majorité des débris du fuselage est répartie sur une bande approximativement orientée nord-sud.

Figure 8 : épave principale du Tigre

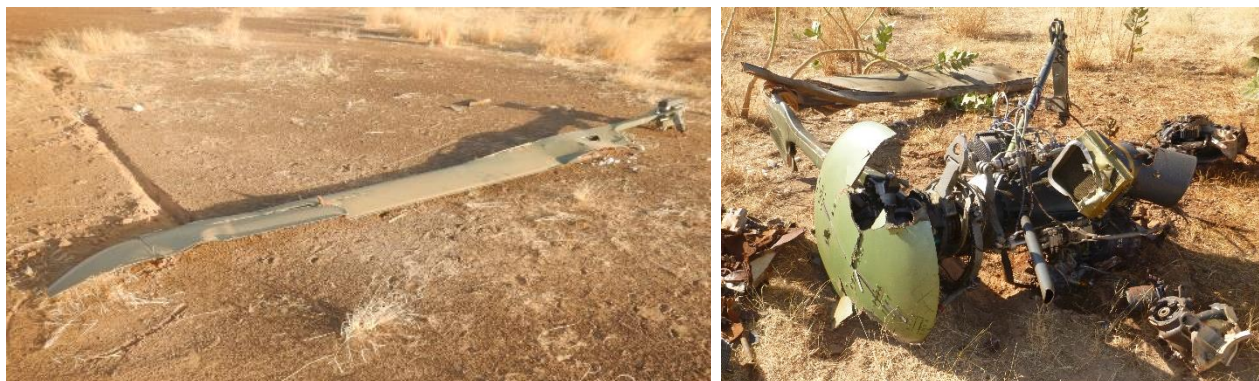
Figure 9 : pale entière à gauche, moyeu rotor avec une seule pale (vrillée) à droite

La plupart des débris est tombée sur un sol dur et rocailleux et n'a pas laissé de trace au sol lors de l'impact, à l'exception des pales, dont celle présentée en figure 9, qui ont laissé une marque prononcée au sol.

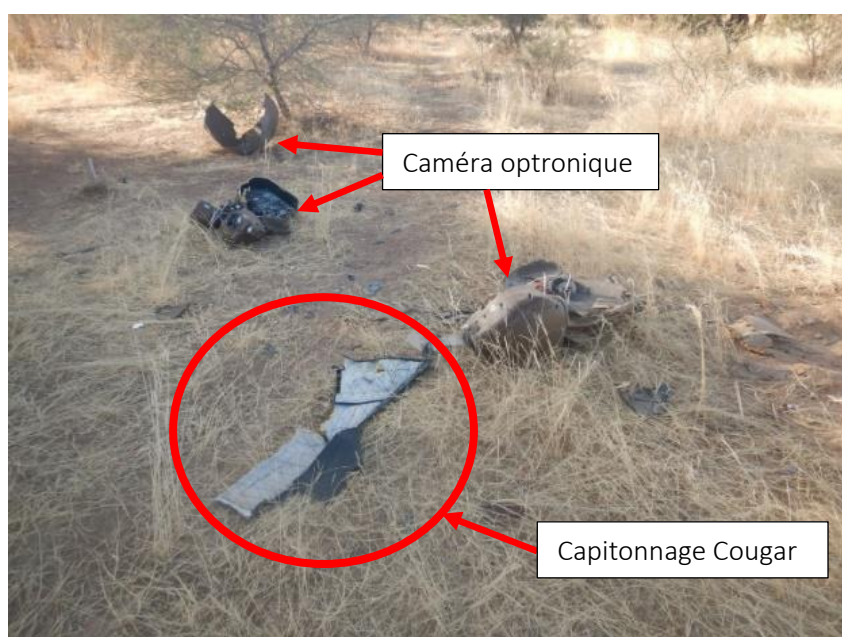
Figure 10 : caméra optronique en 3 fragments et capitonnage Cougar

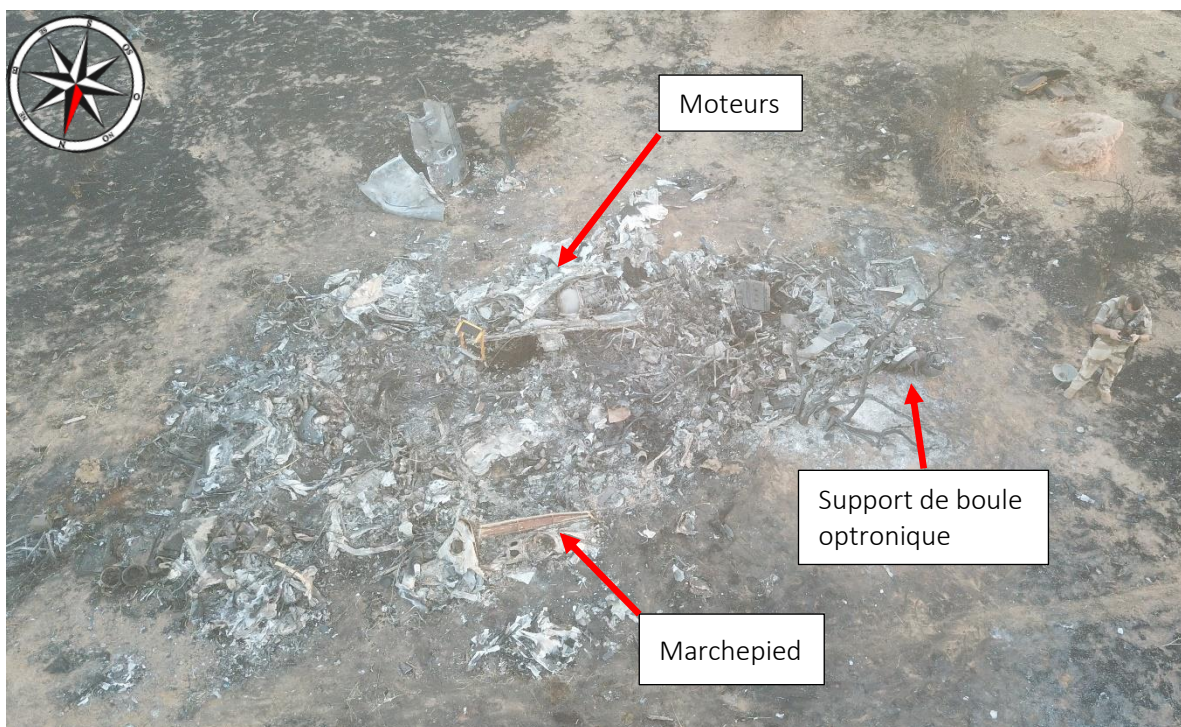
La partie principale de l'épave du Cougar est constituée du fuselage, couché sur son flanc gauche, l'avant orienté vers l'ouest, complètement brûlé (avec certaines pièces en aluminium fondues, cf. figure 11). Quelques grosses pièces (jambes de train principal par exemple) sont situées à proximité et sont aussi calcinées.

Figure 11 : fuselage du Cougar vu du dessus ; l'avant est à droite

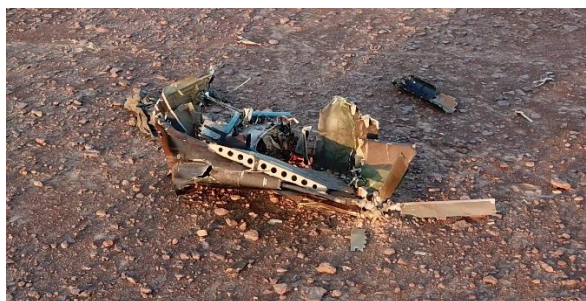
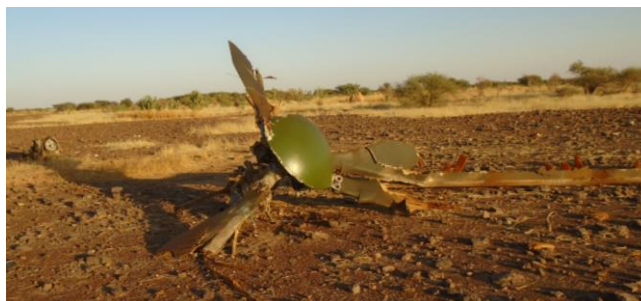
De nombreux éléments qui se trouvaient à l'arrière de la soute sont à quelques mètres du fuselage et n'ont pas brûlé : une banquette, les cales pour les roues, des boîtes de munitions, des bouteilles d'eau etc., ainsi que l'échelle de bord. La queue est retrouvée à 150 mètres au sud-ouest. Encore plus loin à 150 mètres à l'ouest sont retrouvés le rotor principal, n'ayant plus qu'une seule pale fortement endommagée (les trois autres étant brisées près de l'emplature), la boîte de transmission principale, puis les trois pales restantes.

Figure 12 : queue du Cougar, à gauche ; à droite, rotor principal et boîte de transmission principale

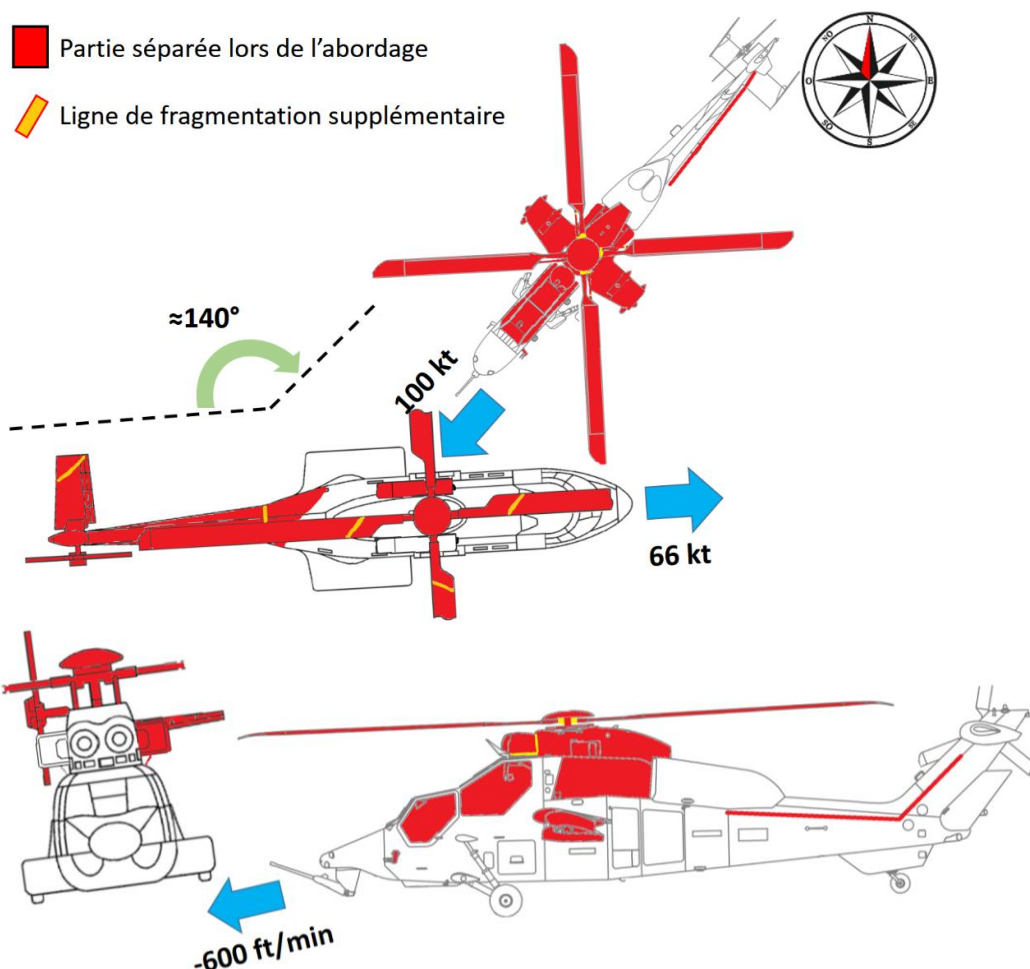
**Au moment de l'abordage, le contact a lieu entre l'avant du Tigre et l'arrière de la cabine du Cougar avec un angle relatif d'environ 140° entre les deux appareils. Les deux hélicoptères sont environ à même hauteur. Les dommages consécutifs à l'abordage ne permettent pas la poursuite du vol.**

Figure 14 : positions relatives du Tigre et du Cougar au moment de l'abordage

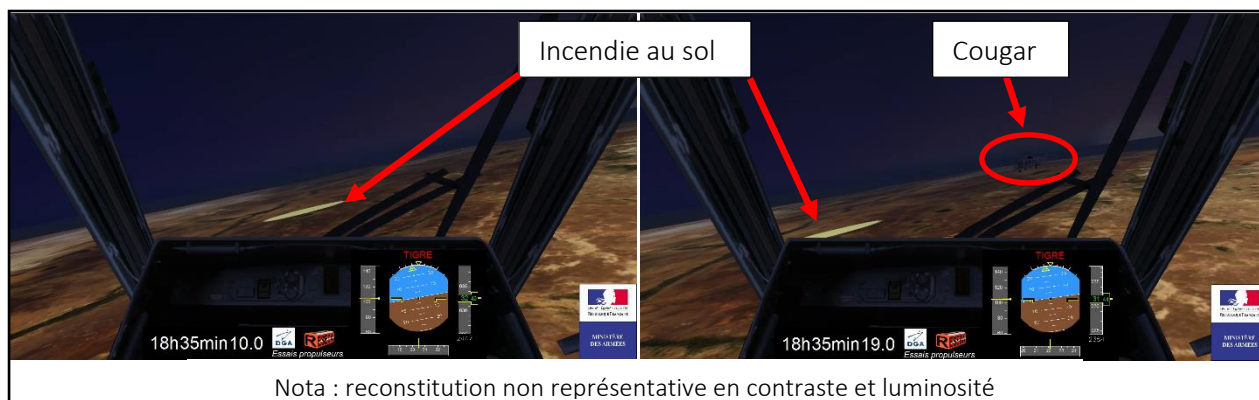
Figure 15 : points de vue du pilote du Tigre 10 secondes (à gauche) et 1 seconde (à droite) avant l'abordage

L'incendie au sol est dans le secteur avant du Tigre au moment de l'évènement et provoque une saturation des JVN dans le secteur correspondant. Le Cougar est masqué par un montant de vitre pendant quelques instants.

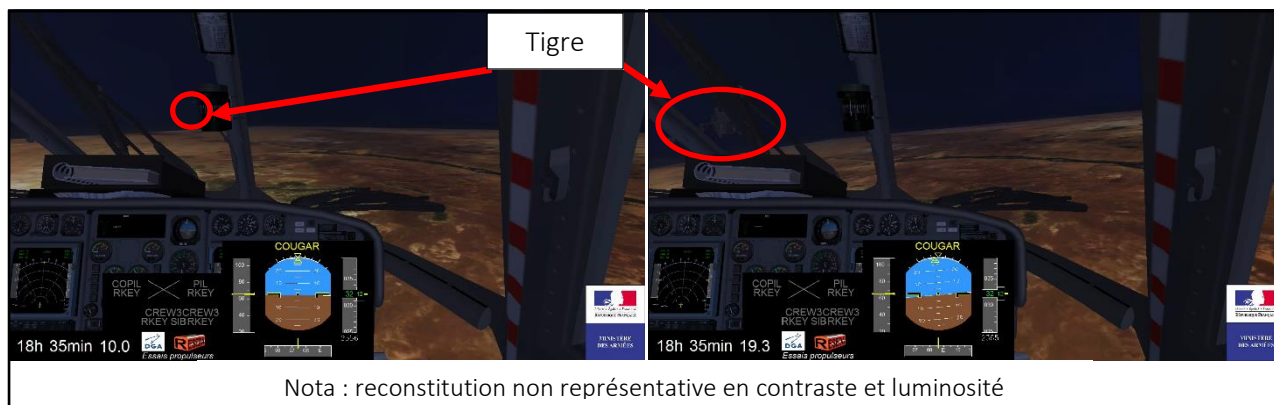
Figure 16 : points de vue du pilote du Cougar 10 secondes (à gauche) et 1 seconde (à droite) avant l'abordage

Du point de vue du Tigre, le Cougar arrive par l'avant-droit et lui passe devant sans feu visible. L'incendie au sol provoque un secteur de visibilité très fortement dégradée vers l'avant (saturation des JVN).  
Du point de vue du Cougar, le Tigre arrive par l'avant-gauche, vers l'arrière sans feu visible.

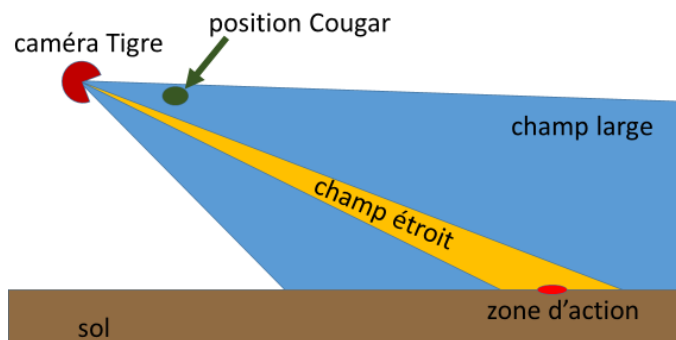
La caméra du Tigre est a priori orientée sur le sol et notamment sur la ZA. En supposant que la caméra soit centrée sur la ZA, le Cougar ne passerait dans le champ de la caméra du Tigre que si le champ large est utilisé. En lien avec la distance d'observation, le PCB utilise a priori le champ étroit. Le Cougar n'est donc probablement pas visible par l'intermédiaire de la caméra du Tigre.

Figure 17 : schéma représentant les champs de la caméra du Tigre à 18h33 lors du premier croisement

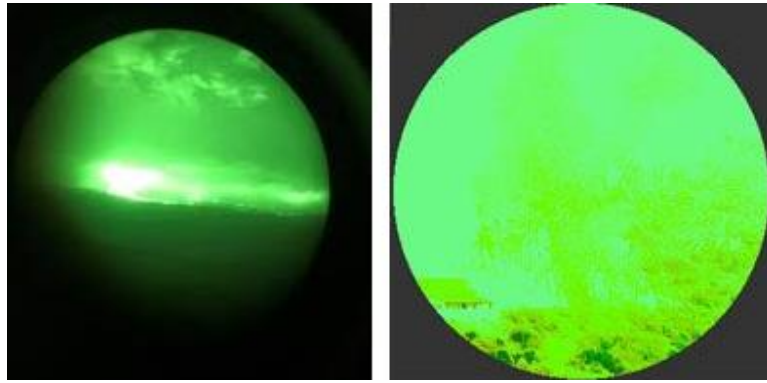
De plus, lors de l'évènement, la visibilité est fortement dégradée par l'incendie au sol qui induit une gêne visuelle importante en provoquant une saturation des JVN et un effet de halo. Tout un secteur de plusieurs degrés à dizaines de degrés de largeur (pour les aéronefs en orbite autour de la ZA) n'est donc pas ou peu observable à travers les JVN. Sur le plan cognitif, l'effet de halo ou l'amputation d'une partie de l'image JVN par une source lumineuse a pour conséquence habituelle d'engendrer la mise en place de comportements d'évitement de ce secteur visuel par les pilotes. Ils s'abstiennent de regarder en direction de la source lumineuse qui provoque cette gêne, ce qui réduit le champ de vision effectif.

Figure 18 : exemple de visualisation d'un incendie à travers des JVN, au loin à gauche et de près à droite
