# Bureau enquêtes accidents pour la sécurité de l'aéronautique d'État

## Rapport d'enquête de sécurité

T-2021-07-I

22 mars 2021  
Castres Le Pesquié  
EC 665 HAP Tigre  
Armée de Terre

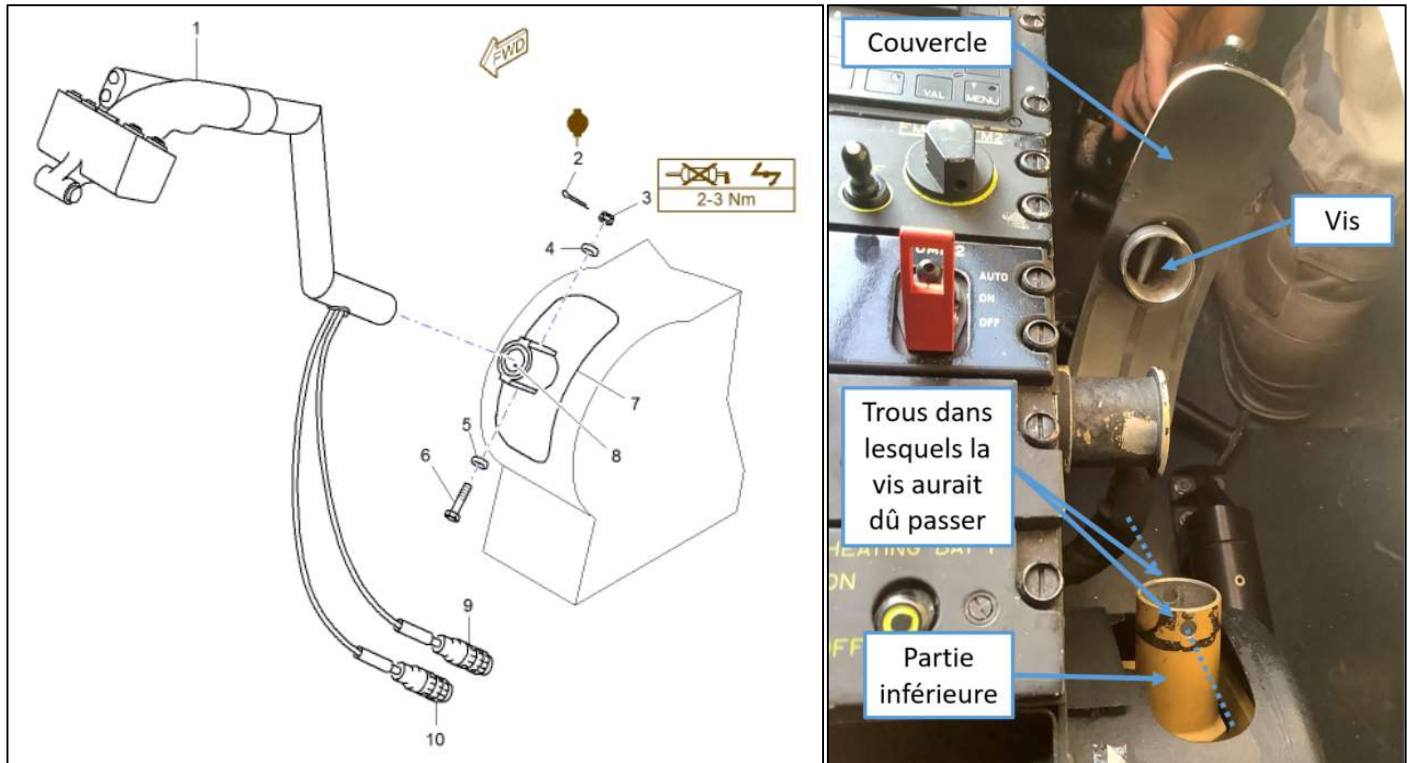
Figure 1 : constatations sur le Tigre

Au sol, l'équipe de maintenance se rend compte que le manche collectif pilote (1) se désolidarise de la partie inférieure (8) par une simple traction dans l'axe des tubes. Le couvercle (7), la vis (6), les rondelles (4 et 5), l'écrou (3) et la goupille (2) sont solidaires du manche. Cette constatation montre que la vis est en place mais qu'elle ne passe pas au travers des trous du tube de la partie inférieure.

Le manche n'est donc pas fixé et est insuffisamment emboîté dans son embase.

Les constatations menées sur le Tigre n° 2002 après son atterrissage montrent que la vis qui doit fixer les deux parties du manche collectif pilote l'une à l'autre n'était pas insérée dans les trous prévus à cet effet sur la partie inférieure. Il n'y a que lors des déposes et des poses des manches collectifs pilote que les vis sont manipulées. Une fois installées, une goupille permet d'empêcher la vis de bouger. Ce mauvais montage ne peut donc être dû qu'à une erreur au cours d'une maintenance. Compte tenu du fait qu'aucune pose n'est enregistrée après celle du 20 octobre, il est très probable que l'erreur ait été commise à cette occasion.

**Une erreur de montage du manche collectif pilote a été réalisée, probablement au cours de la maintenance d'octobre 2020.**

**à Airbus Helicopters de renforcer les mesures permettant d'éviter un mauvais montage des manches collectifs et cycliques sur ses hélicoptères et de les diffuser largement aux exploitants de ses hélicoptères.**

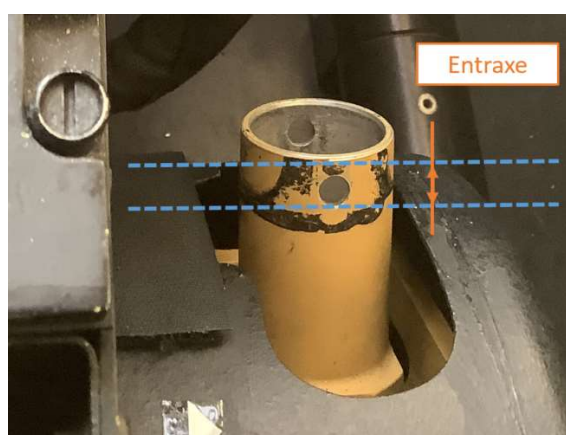
Figure 3 : entraxe

Celui-ci correspond à l'entraxe entre les trous de passage de la vis et la fin du tube sur la partie inférieure du manche collectif.

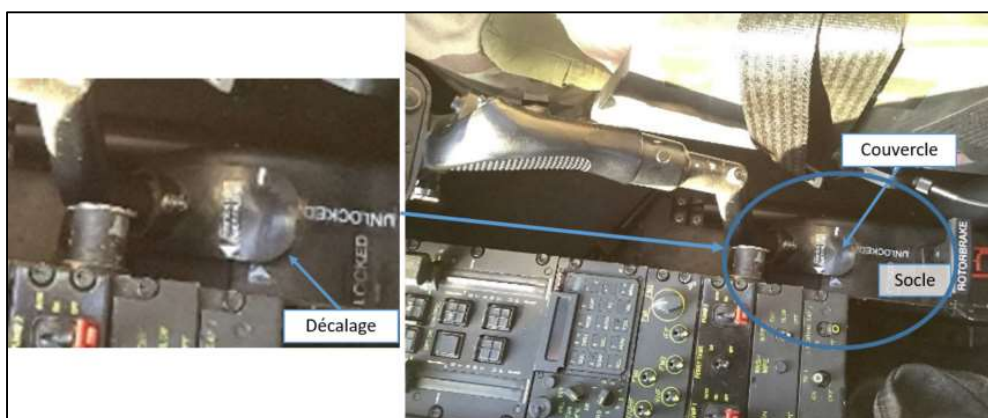
Figure 4 : position du manche avec un mauvais montage

Cet écart est difficilement détectable visuellement car la position du manche n'est décalée que de quelques millimètres et le positionnement du couvercle n'est décollé du socle que de quelques millimètres également alors qu'il devrait être contre celui-ci.

De plus, la carte de travail ne précise pas comment effectuer le contrôle de la pose conforme du manche collectif pilote et aucun risque de montage non conforme n'est identifié. Lorsque le contrôleur a réalisé sa vérification de la pose du manche collectif pilote en octobre 2020, cette vérification était incluse dans une vérification complète des opérations de maintenance avec des points plus critiques à contrôler.

La pose, qui paraissait simple, a pu être contrôlée avec moins d'attention et une éventuelle pose non conforme du manche collectif pilote n'a pas été détectée.

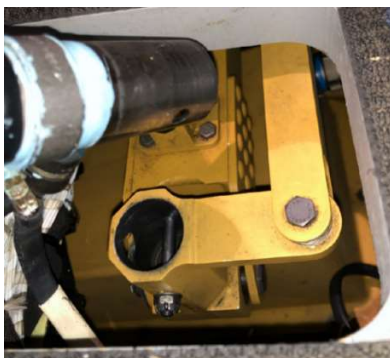
Figure 5 : cas analogue sur un EC 145 de la Gendarmerie nationale

Un cas analogue s'est produit le 23 février 2021 sur un EC 145 des forces aériennes de Gendarmerie (FAG). Au cours d'un vol technique de sortie de visite périodique et lors du dernier virage pour s'aligner sur la piste, le pilote a ressenti une très légère rotation du manche cyclique autour de son axe. Une fois au sol, un mécanicien a exercé un effort de rotation sur le manche cyclique assez conséquent pour le faire pivoter. En effectuant plusieurs rotations et en tirant verticalement, le manche cyclique s'est déboîté de son logement. Le mécanicien a alors constaté que la vis était en place, serrée et goupillée, mais qu'elle n'avait pas traversé l'embase du manche cyclique.

En 2014, AH avait été informé d'autres cas similaires sur EC 145 et EC 135 (pose du manche cyclique identique sur ces deux types d'appareils) et avait alors émis une *safety information notice* (SIN) identifiée sous le numéro 2787-S-67 en date du 1<sup>er</sup> octobre 2014. Par la suite et conformément à cette note, AH a modifié la documentation de maintenance des EC 135 et 145 pour inclure une opération de vérification après la pose du manche cyclique.
