# Bureau enquêtes accidents pour la sécurité de l'aéronautique d'État

## Rapport d'enquête de sécurité

G-2022-24-I

14 juin 2022  
Massif des Aravis (Haute-Savoie)  
EC145  
Gendarmerie nationale

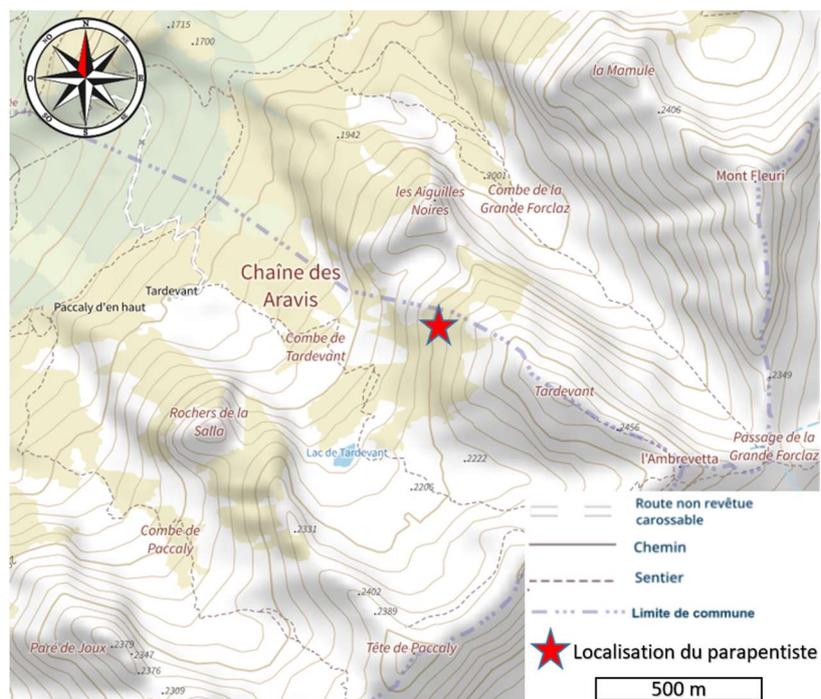
Figure 1 : lieu de l'accident de parapente

Le parapentiste est un sportif professionnel étranger qui a participé à de nombreux évènements et compétitions de parapente. Le matin de l'évènement, il vient de bivouaquer dans le sud de la chaîne des Aravis avec un groupe d'amis parapentistes avec lesquels il réalise une traversée de la chaîne sur deux jours. Alors qu'il évolue proche du relief entre les Aiguilles Noires et le Tardevant, sa voile se ferme violemment d'un côté et il part en autorotation. Le parapentiste déclenche rapidement son parachute de secours, mais ce dernier ne s'ouvre pas et le parapentiste percute violemment le sommet de la crête.

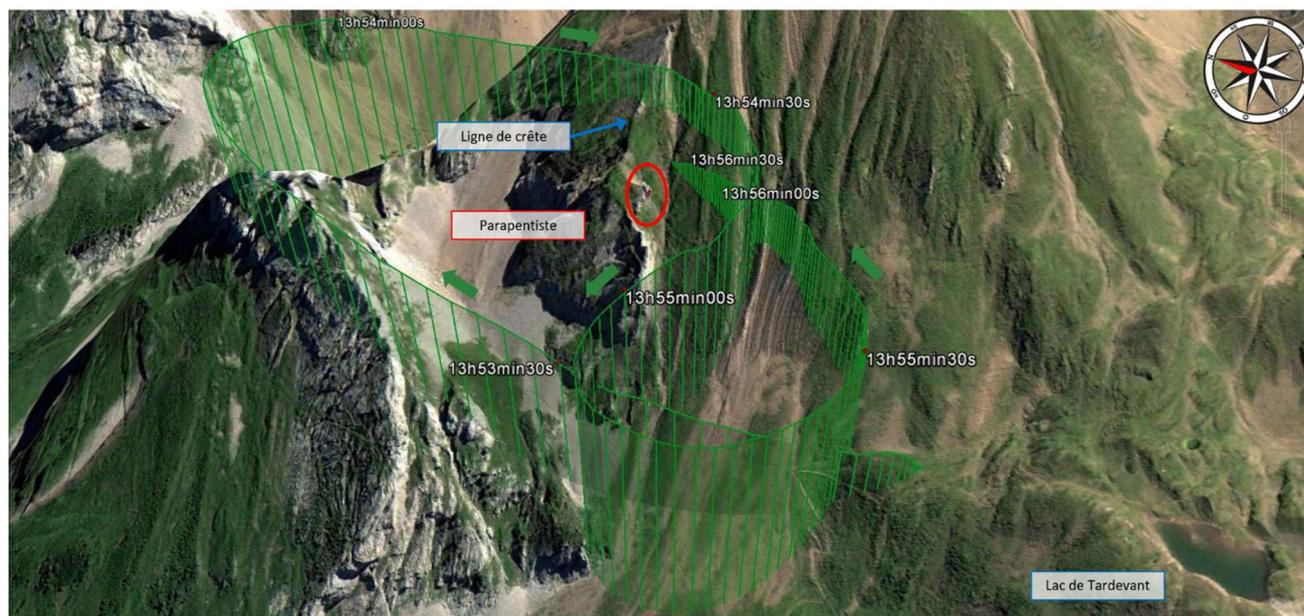
Figure 2 : trajectoire de la reconnaissance du site et de la 1<sup>ère</sup> présentation

L'équipage effectue ensuite une reconnaissance aérienne et de terrain, d'abord du col et de la ligne de crête situés à l'aplomb du rocher puis à l'intérieur de la combe. Cette reconnaissance permet d'analyser l'environnement, l'aérologie et d'élaborer la stratégie du secours. Lors de la phase d'approche, en suivant le relief de la combe en main courante à droite, l'équipage réalise un stationnaire à une centaine de mètres de la victime afin de déterminer la zone la plus adaptée pour déposer le premier secouriste. Lors de ce stationnaire, l'équipage constate que le parapentiste est enroulé dans sa voile principale et ses suspentes, la tête en bas proche du sol. La voile du parachute de secours, de couleur jaune, repose non déployée au pied du rocher.

Compte tenu de la configuration de la zone et de l'urgence de la situation, pour déposer le premier secouriste, l'équipage identifie une dalle rocheuse, plate mais inclinée, située sur la même ligne de niveau que la victime, à une vingtaine de mètres sur sa droite. L'hélicoptère se présente en effectuant un treuillage dynamique<sup>7</sup> du chef de caravane. En très courte finale, le guidage de la position est assuré par le mécanicien de bord. Une fois le secouriste décroché du treuil, l'hélicoptère dégage dans la combe.

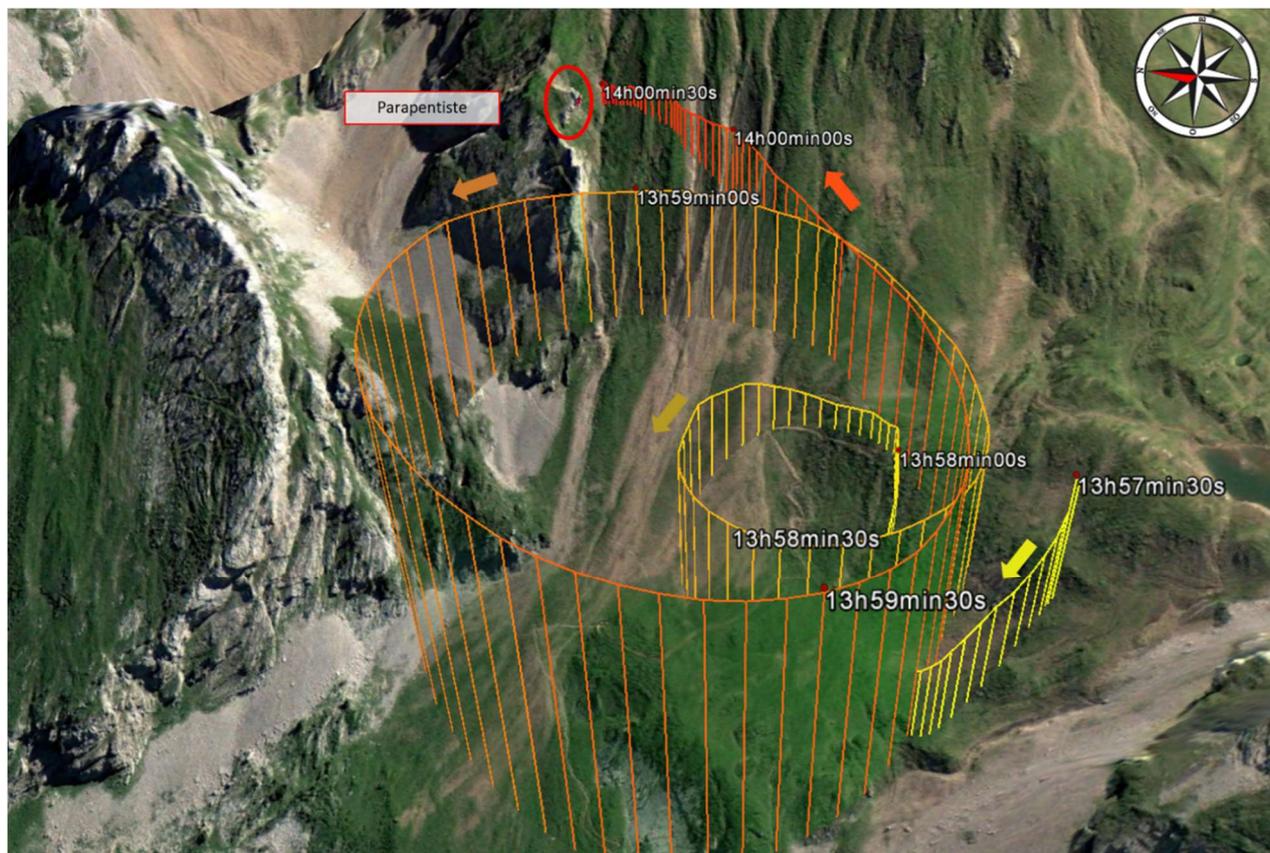
Figure 3 : trajectoire d'attente et 2<sup>ème</sup> présentation

parachute de secours du parapentiste se gonfle et s'envole dans le couloir, ce qui décroche le parapentiste du rocher et entraîne également le chef de caravane. Celui-ci chute dans la pente, mais se rétablit quelques mètres plus bas. Le parapentiste, lui, dérive dans le couloir, emporté par son parachute de secours. Ce dernier vient s'accrocher 50 m en contrebas à un autre éperon rocheux moins haut que le premier, laissant le parapentiste dans une position quasi-similaire à la précédente.

Après l'avoir rejointe, les deux secouristes sécurisent la victime puis la décrochent. L'hélicoptère procède à son extraction en treuillant simultanément la victime dans sa sellette et le second secouriste. La victime est ensuite déposée au camp de base pour être médicalisée et conditionnée directement dans une civière par le médecin puis transférée par l'hélicoptère jusqu'à l'aéroport d'Annecy.

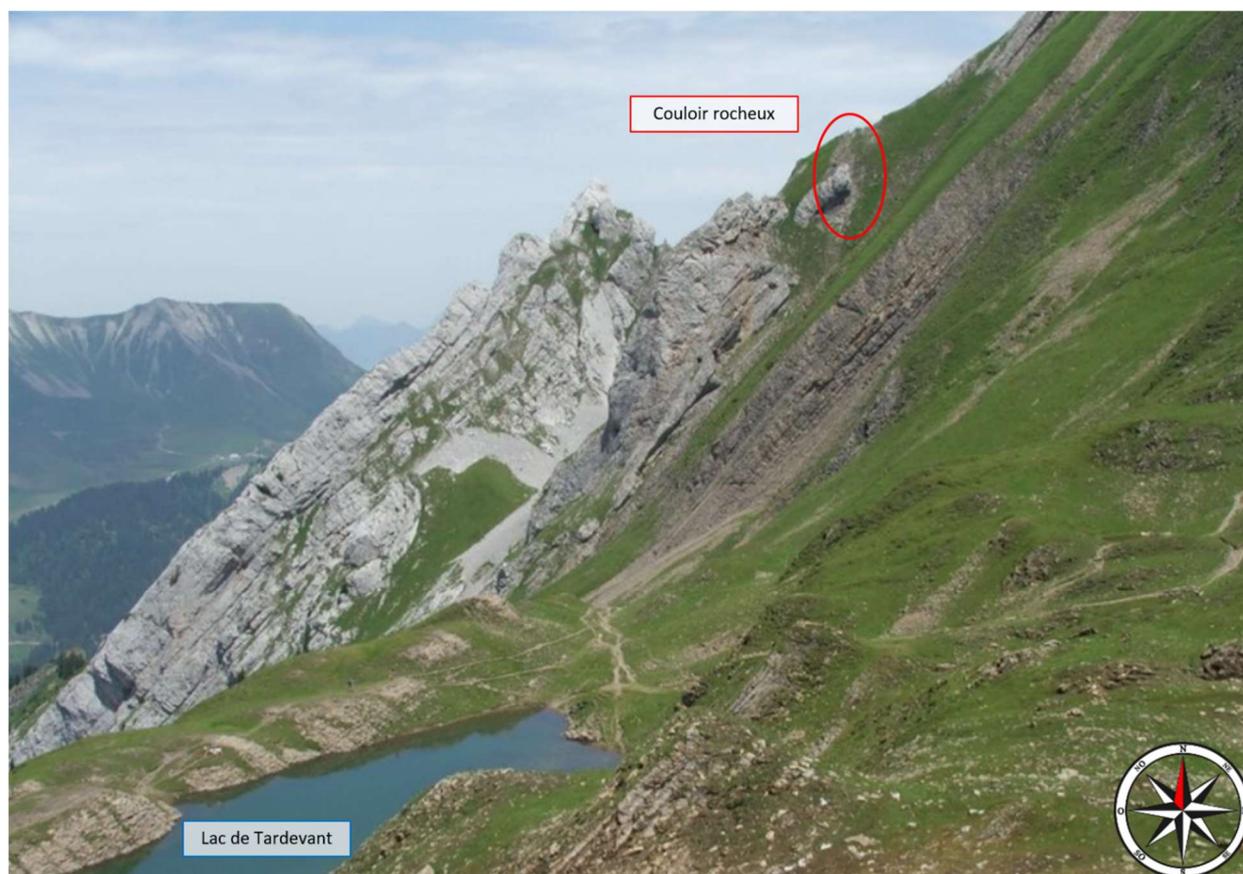
Figure 4 : combe et lac de Tardevant

La zone d'intervention est située dans un couloir avec une pente de 50°. Le sol est herbeux et schisteux, friable.

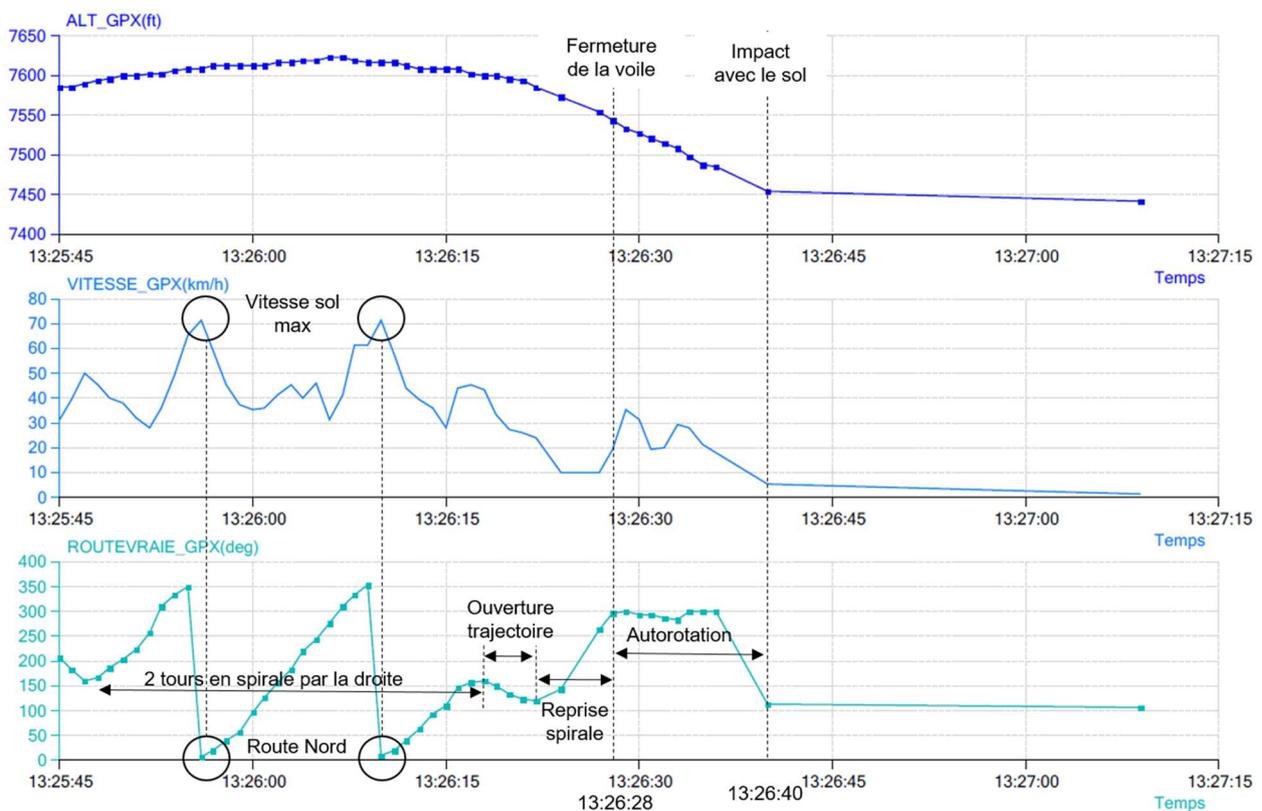
Figure 6 : données GPS du parapentiste au moment de sa chute

L'analyse des données GPS de l'équipement embarqué par le parapentiste permet de déterminer que la fermeture de la voile intervient à 13h26'28'' alors qu'il survole la ligne de crête du Tardevant. Le parapentiste part alors en autorotation avec un taux de chute de 440 ft/min, soit 2,3 m/s, et perd 90 ft (27 mètres) avant d'impacter la crête à une vitesse latérale d'environ 20 km/h et de s'immobiliser.

L'analyse de la trajectoire au sol du parapentiste lors des spirales qu'il effectue avant la fermeture de la voile permet de déterminer un vent au-dessus de la ligne de crête venant du secteur sud. Compte tenu de l'effet de convection sur le versant de la combe exposé au sud, il est vraisemblable que le parapentiste cherche à évoluer dans les ascendances au vent de la ligne de crête. Ces mouvements ascendants tendent à établir la direction du vent météorologique moyen vers une direction orientée au sud.

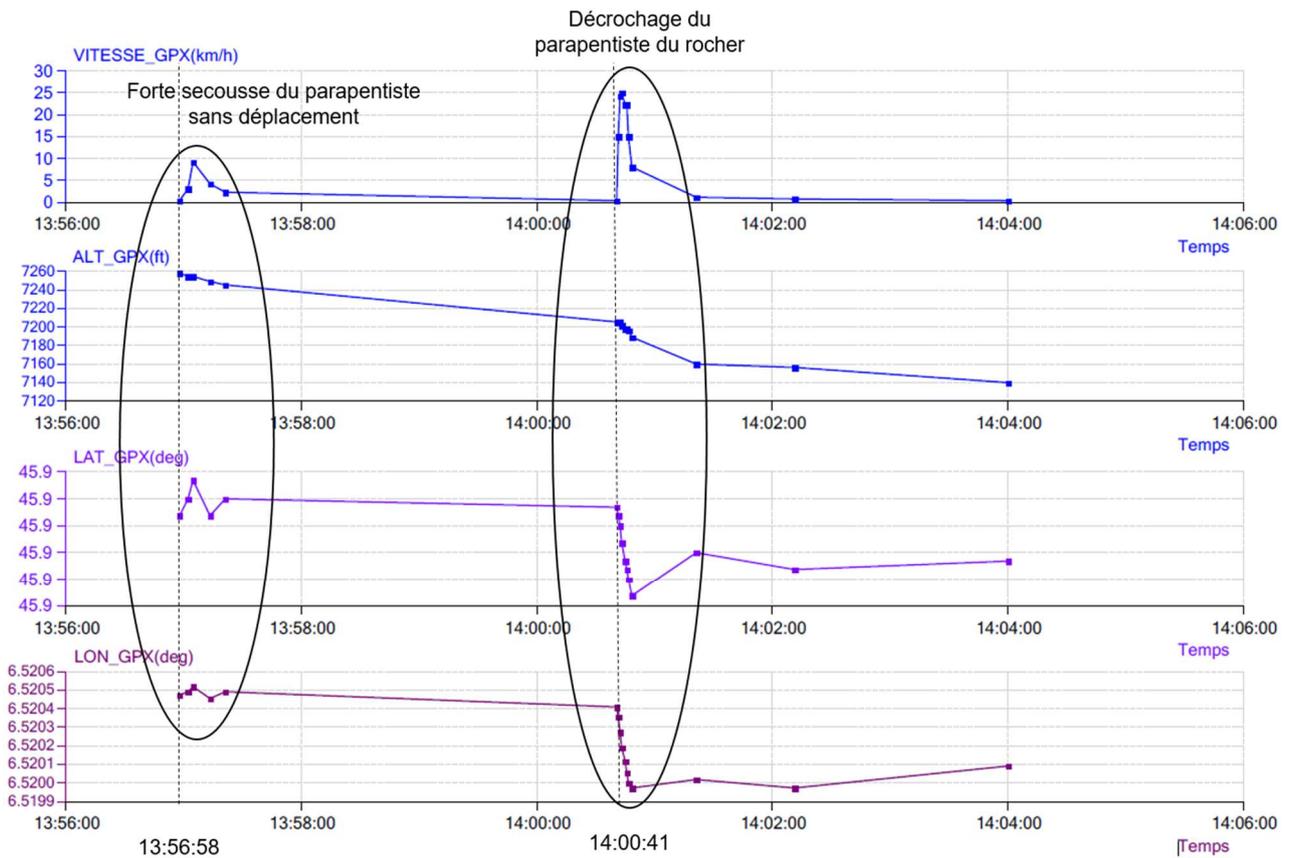
Figure 7 : données GPS du parapentiste durant l'intervention

À 13h56'58'', une forte secousse est enregistrée sans que le parapentiste ne bouge de sa position (cf. figure 7).

Une troisième chute est enregistrée à 14h00'41''. Elle correspond au décrochage de la voile principale du rocher sous l'effet du gonflement du parachute de secours puis à la dérive du parapentiste dans le couloir (cf. figure 7).

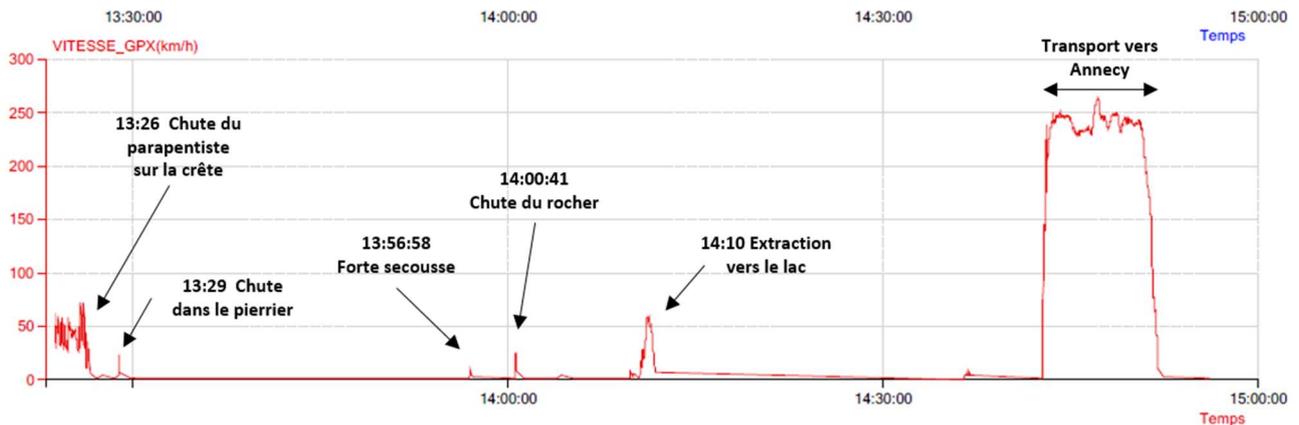
Figure 8 : données GPS du parapentiste

À 13h29, une deuxième chute est enregistrée (cf. figure 8). Elle correspond à la chute du parapentiste dans le pierrier qui prend fin lorsque sa voile principale s'accroche à un rocher.

L'analyse des données GPS permettent de relever trois chutes successives du parapentiste. Après avoir heurté la crête puis chuté dans un pierrier, le parapentiste reste suspendu à un rocher, la tête en bas, durant 31 minutes avant de chuter à nouveau à 14h00'41". Lors de l'accident du parapentiste, le vent, dans le relief au-dessus duquel il évolue, est orienté au sud.

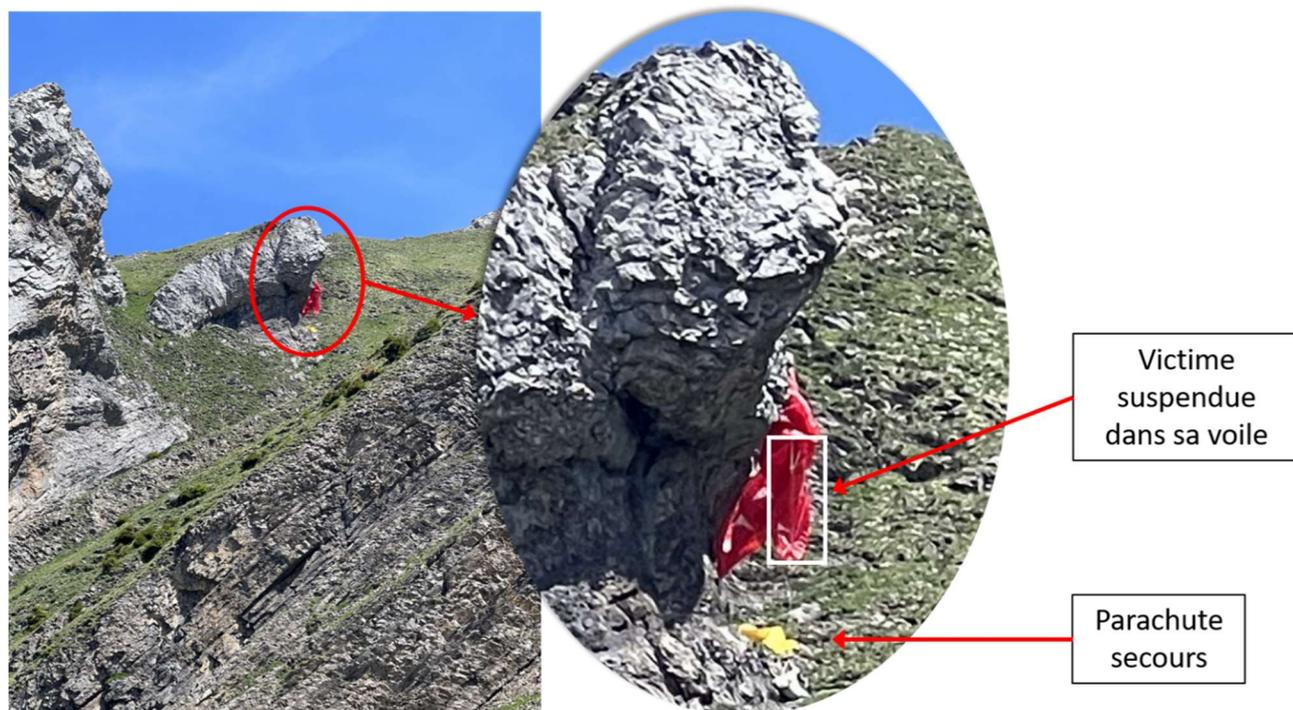
Figure 9 : victime accrochée au rocher

Une vidéo est prise à 13h35 par les témoins peu de temps après avoir contacté le SDIS. Elle permet de constater que le parapentiste est suspendu par sa voile principale dont une partie est retenue à un éperon rocheux. Sous cet angle, son corps disparaît sous la voile. La vidéo montre l'effet du vent qui fait bouger la voile et osciller la victime. Les données du GPS du parapentiste restent cependant stables jusqu'à 13h57. On aperçoit également le parachute de secours non déployé et ramassé au pied du rocher.

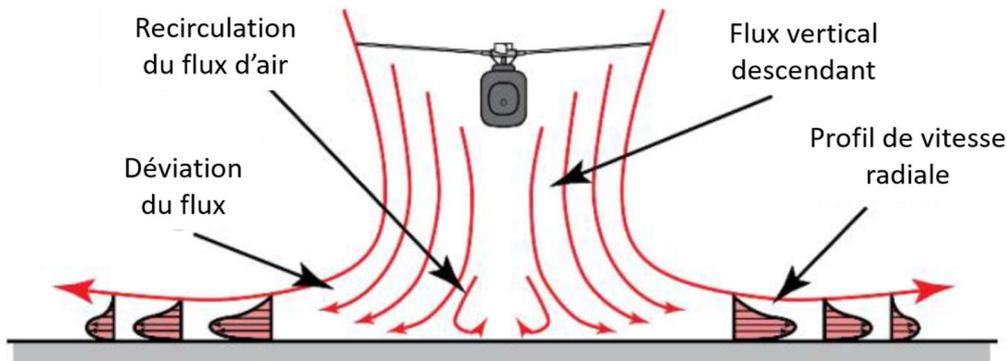
Figure 10 : effet du souffle rotor sur une surface horizontale

Lorsqu'un hélicoptère est en stationnaire, la vitesse du flux d'air au travers du disque rotor dépend de sa masse, du diamètre du rotor ainsi que des conditions de température et de pression. Ce flux d'air généré par le disque rotor est appelé vitesse induite. Dans les conditions météorologiques et avec la masse de l'aéronef lors de l'évènement, cette vitesse théorique, calculée selon la théorie de Froude<sup>10</sup> est de l'ordre de 90 km/h. Lorsque l'hélicoptère est en stationnaire proche du sol, le comportement du souffle d'air vers le bas est considérablement modifié par l'effet du sol. Une partie du souffle est déviée sur les côtés dans toutes les directions tandis qu'une autre est recyclée.

Le souffle vertical induit par le rotor de l'hélicoptère en stationnaire a pu être dévié par le vent et le relief.

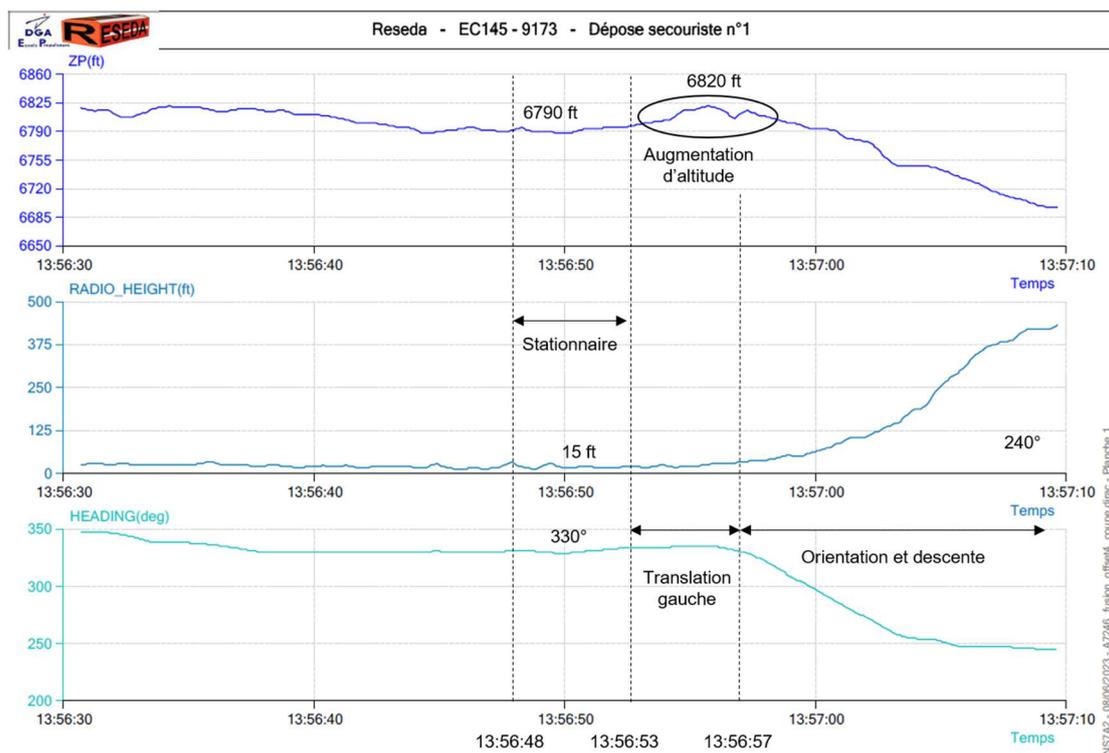
Figure 11 : données de l'hélicoptère lors du 1<sup>er</sup> treuillage

L'approche pour déposer le premier secouriste est effectuée à très faible vitesse, en suivant le relief et en conservant constamment un visuel sur le parapentiste. Le stationnaire est réalisé à 20 m de la victime, au cap 330°, à une hauteur de l'ordre de 15 ft et à une altitude de 6 790 ft. Le treuillage étant réalisé de manière dynamique, le stationnaire effectif ne dure que 5 secondes.

L'hélicoptère dégage ensuite par la gauche en effectuant, dans un premier temps, une translation latérale en prenant 17° d'inclinaison en roulis. Lors de cette translation, l'hélicoptère reste toujours à proximité de la victime tandis que l'altitude augmente légèrement de façon transitoire (30 ft). Cette augmentation d'altitude est possiblement la conséquence d'un phénomène d'ascendance thermique. Puis l'hélicoptère poursuit le dégage en s'orientant au cap 240° tout en descendant vers le lac. Au cours de la translation latérale, compte tenu de l'augmentation d'altitude et de l'orientation du vent, le souffle de l'hélicoptère atteint brièvement le parapentiste à 13h56'58''.

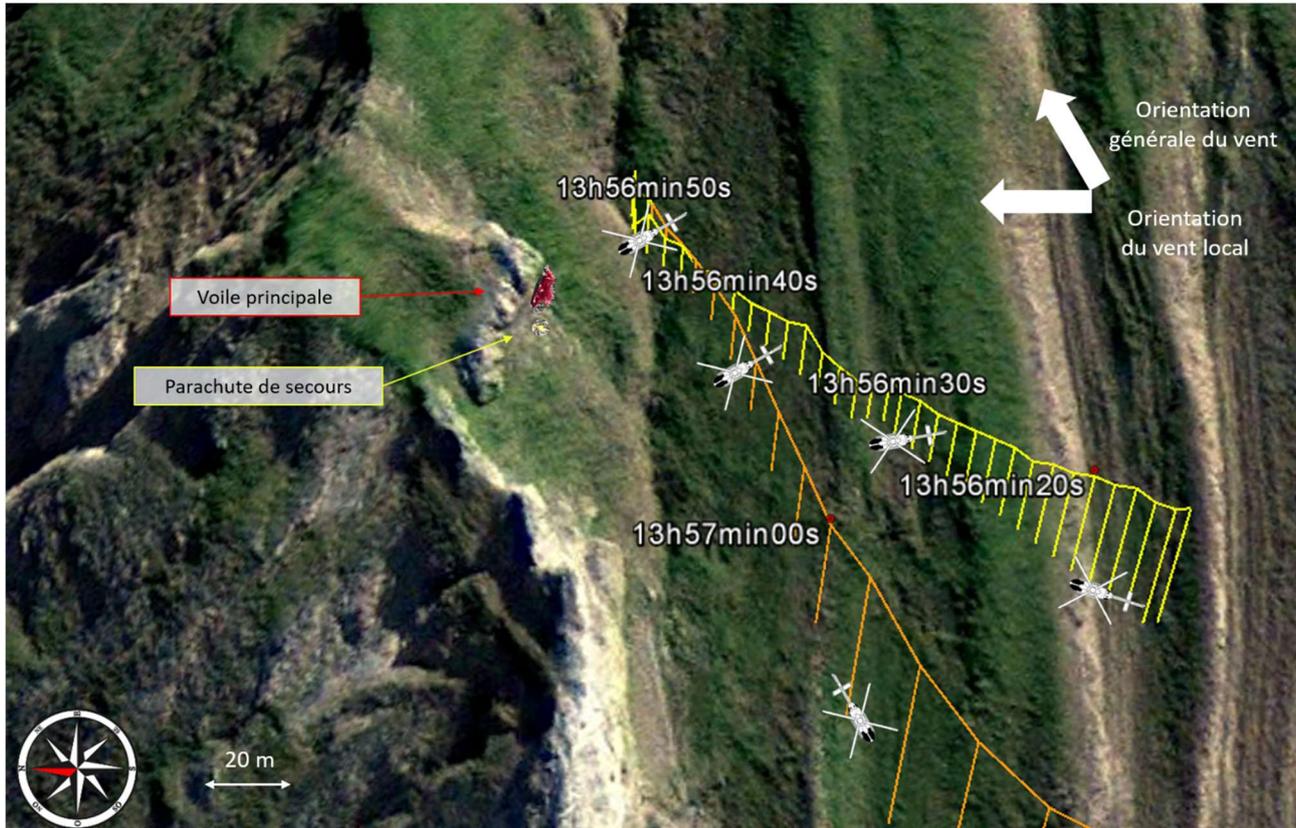
Figure 12 : trajectoire 1<sup>ère</sup> présentation

Le premier treuillage est effectué à proximité de la victime, de manière particulièrement précautionneuse, à une faible hauteur et en limitant au maximum le temps de stationnaire.  
 À l'issue, alors que l'hélicoptère dégage par la gauche en ayant légèrement pris de l'altitude, le souffle du rotor de l'hélicoptère secoue brièvement mais fortement le parapentiste.

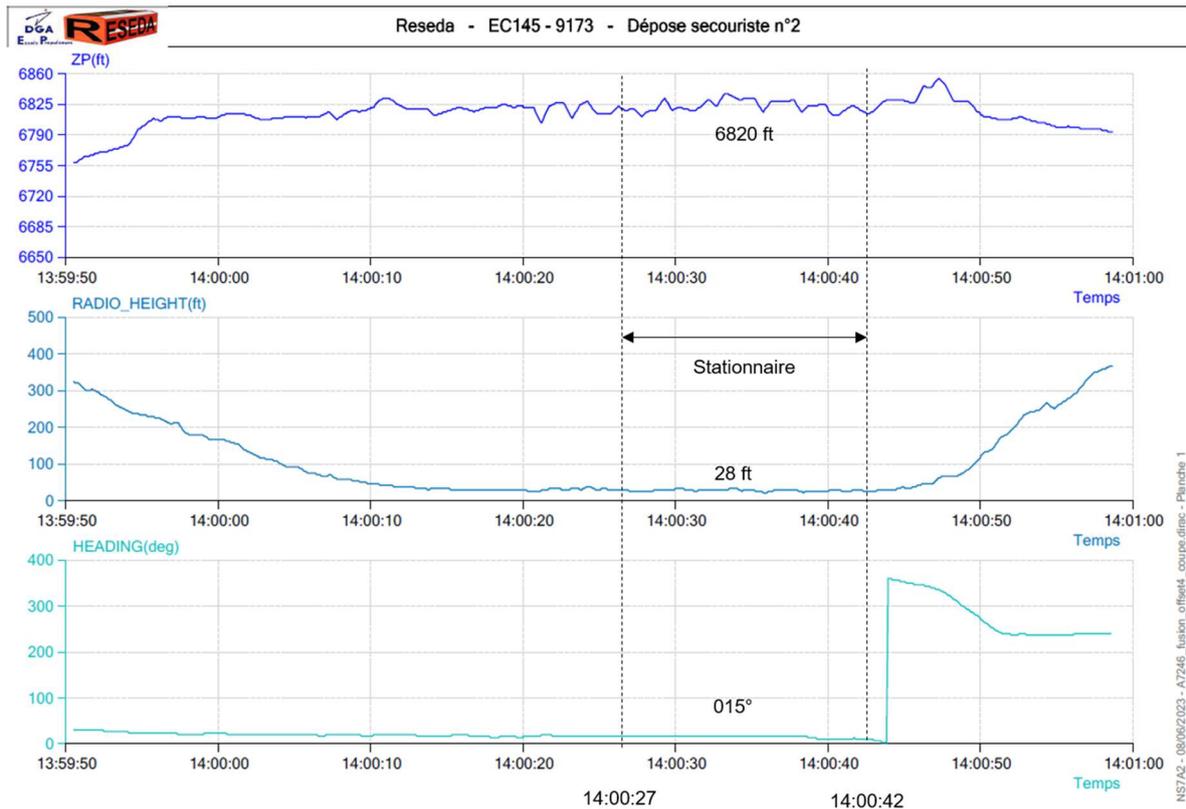
Figure 13 : données de l'hélicoptère lors du 2<sup>ème</sup> treuillage

L'axe d'approche pour le deuxième treuillage est plus direct. Le stationnaire est réalisé au même endroit, toujours à proximité de la victime. Il est effectué au cap 015°, soit une ouverture de 45° sur la droite par rapport au premier treuillage. L'altitude affichée de 6 820 ft est supérieure de 30 ft au premier stationnaire, avec une hauteur de 28 ft. La durée du stationnaire est de 15 secondes (de 14h00'27'' à 14h00'42''). A la fin du deuxième treuillage à 14h00'41'', les randonneurs et le médecin assistent au gonflage du parachute de secours par le souffle de l'hélicoptère.

L'hélicoptère dégage de la position en reculant tout en prenant de la hauteur puis s'oriente par la gauche au cap 240°.

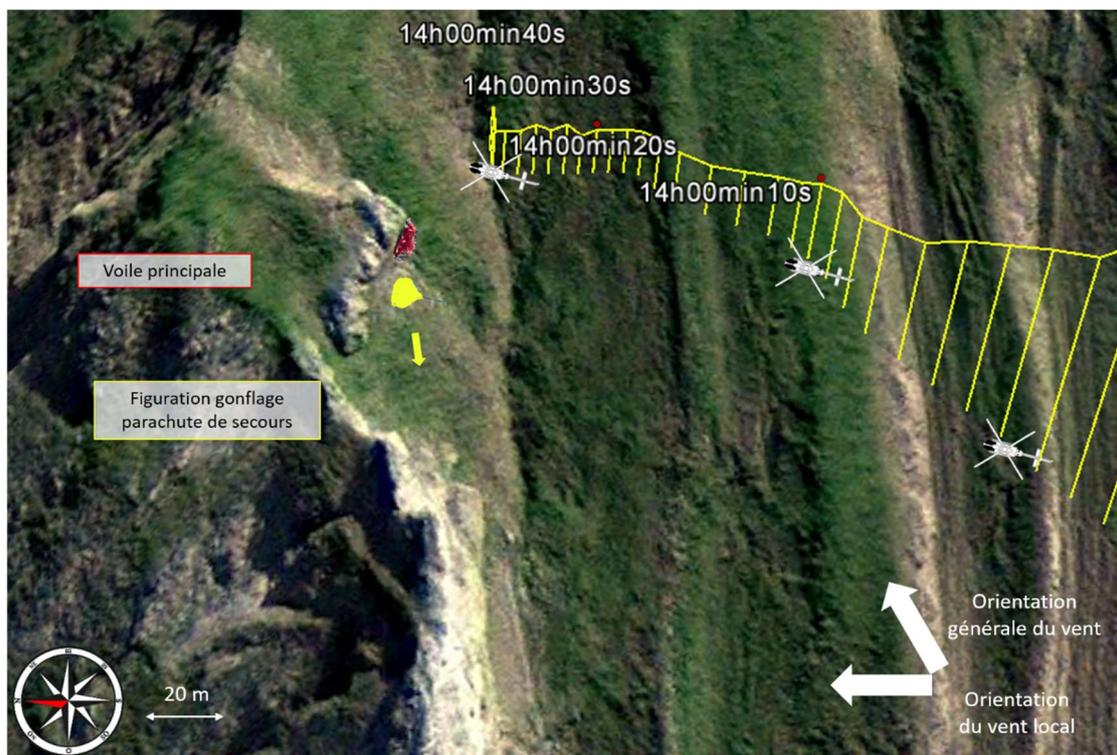
Figure 14 : trajectoire 2<sup>ème</sup> présentation

Le deuxième treuillage est effectué à une hauteur supérieure au premier et avec une durée de stationnaire plus longue.  
 À 14h00'41'', à la fin du deuxième treuillage, le parachute de secours du parapentiste se gonfle sous l'effet de souffle de l'hélicoptère.
