# Bureau enquêtes accidents pour la sécurité de l'aéronautique d'État

## Rapport d'enquête de sécurité

A-2022-26-A

16 décembre 2022  
Les Églises-d'Argenteuil (Charente-Maritime)  
Grob 120  
Armée de l'Air et de l'Espace

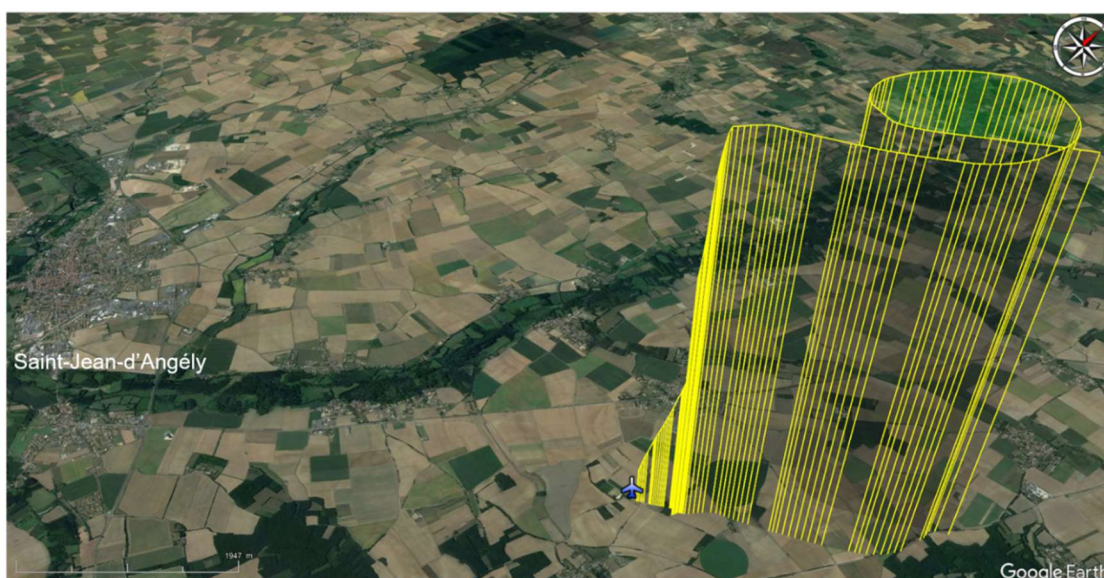
Figure 1 : reconstitution 3D de la trajectoire de l'aéronef

À 12h44'40'', stable au cap 250°, l'élève-pilote initie la réduction de vitesse en plaçant la manette des gaz en position plein réduit. Tout en maintenant le palier, il compense<sup>4</sup> l'avion avec le trim de profondeur jusqu'à 100 kt. Arrivant à 85 kt, il engage la direction à droite et ramène de manière franche le manche plein arrière. L'avion décroche et entre en vrille par la droite. Après avoir compté deux tours, l'élève-pilote engage la gouverne de direction dans le sens opposé à la vrille, met du manche en gauchissement à droite dans le sens de la vrille et vers l'avant. Constatant que l'avion ne sort pas de vrille, l'instructeur annonce qu'il reprend les commandes. Ce dernier fait alors plusieurs tentatives pour sortir de vrille, dont des manœuvres consistant à ramener la profondeur plein arrière puis en avant, mais il ne parvient pas à reprendre le contrôle de l'appareil. Arrivant à l'altitude plancher de 3 000 ft de la zone d'évolution, il ordonne l'évacuation du Grob 120 et largue la verrière. L'élève-pilote évacue l'aéronef par la droite puis l'instructeur évacue à son tour par la gauche. Les deux pilotes se retrouvent sous voile alors que l'aéronef s'écrase à 12h46. L'instructeur puis l'élève-pilote atterrissent chacun dans un champ.

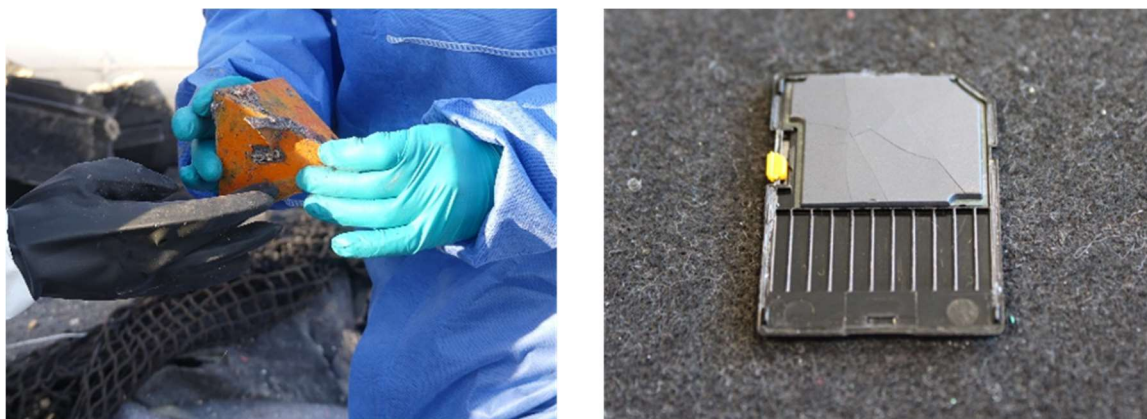
Figure 2 : enregistreur de vol et carte SD

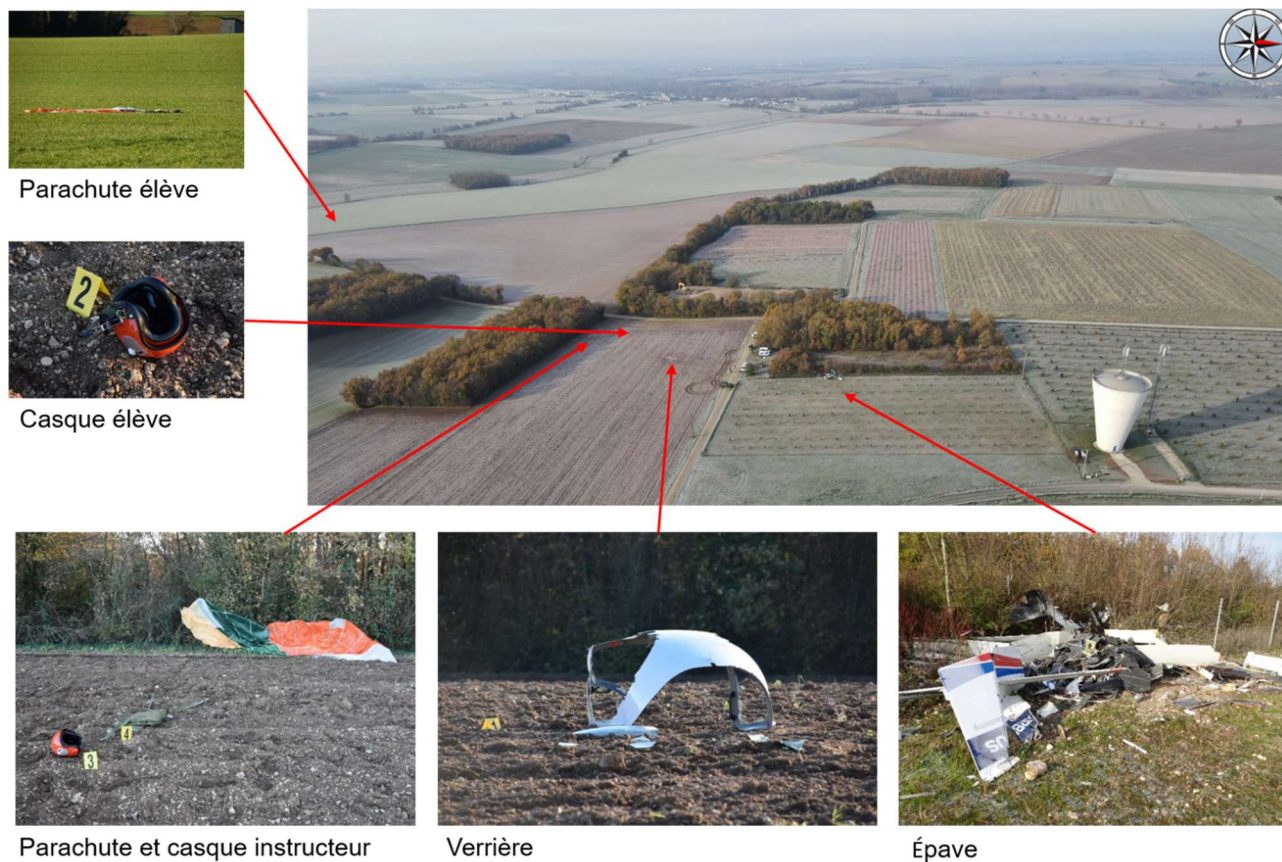
L'épave de l'aéronef est concentrée dans un périmètre très restreint. Seuls quelques éléments plus denses sont retrouvés à une vingtaine de mètres du point d'impact (bouchon réservoir carburant, trappe de visite, ...). L'aéronef a percuté le sol quasi verticalement, légèrement sur le dos. Les ailes et le fuselage sont disloqués, l'empennage arrière est détaché et la dérive est rompue. L'hélice et le moteur se sont enfoncés d'environ 80 cm dans la terre. La verrière, qui a été éjectée lors de la procédure d'évacuation, se trouve à 70 m de l'aéronef, sous le vent. Le parachute de l'instructeur est à une distance de 135 m de l'épave, celui de l'élève-pilote à 645 m. Le casque de l'élève-pilote se trouve à 110 m de l'épave. La balise de détresse ELT<sup>18</sup> est détruite. Aucune émission n'a été perçue par l'ARCC<sup>19</sup>.

Figure 3 : zone de l'accident

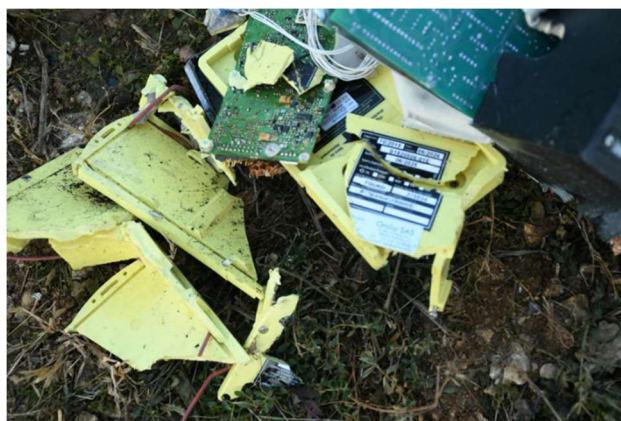
Figure 4 : balise de détresse ELT

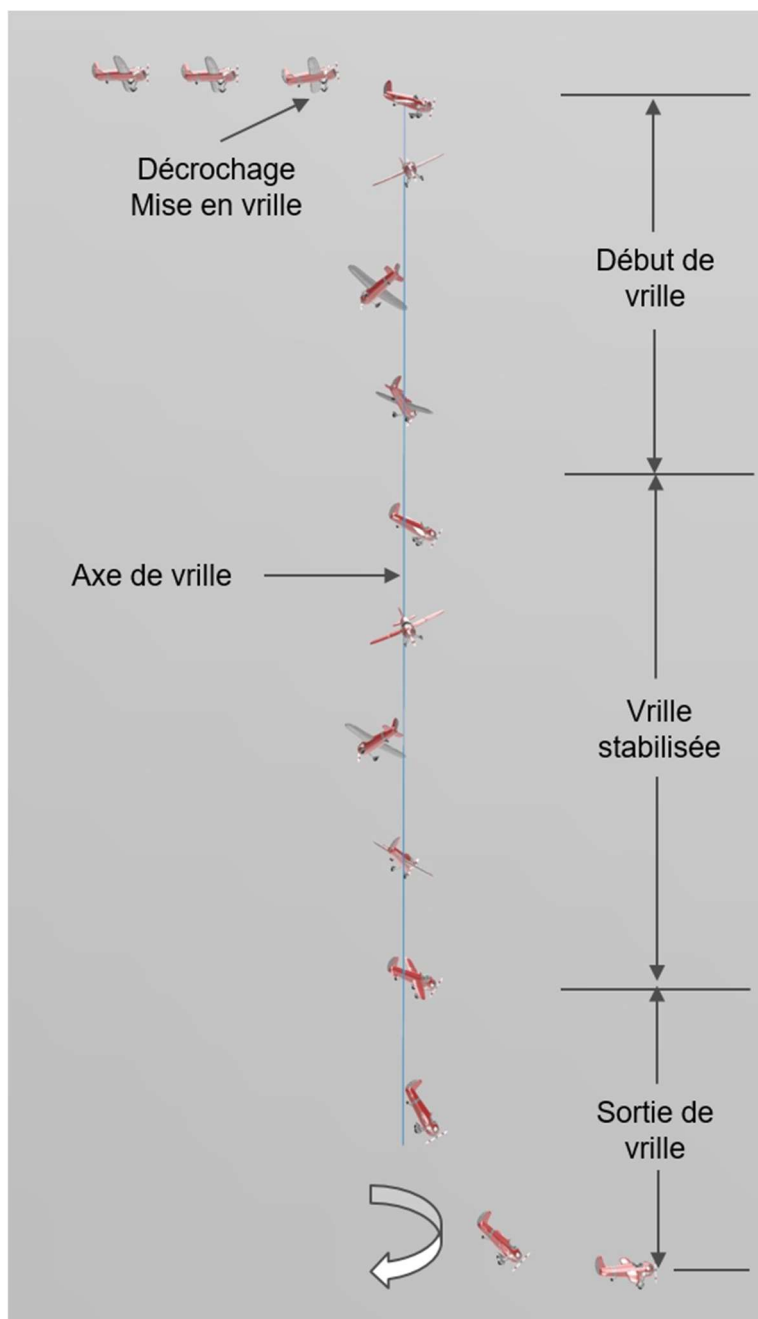
La vrille peut se décomposer en quatre phases : la mise en vrille (*departure*), le début de vrille (*incipient phase*), la vrille stabilisée (*developed phase*) et la récupération (*recovery*).

Figure 5 : les différentes phases de la vrille

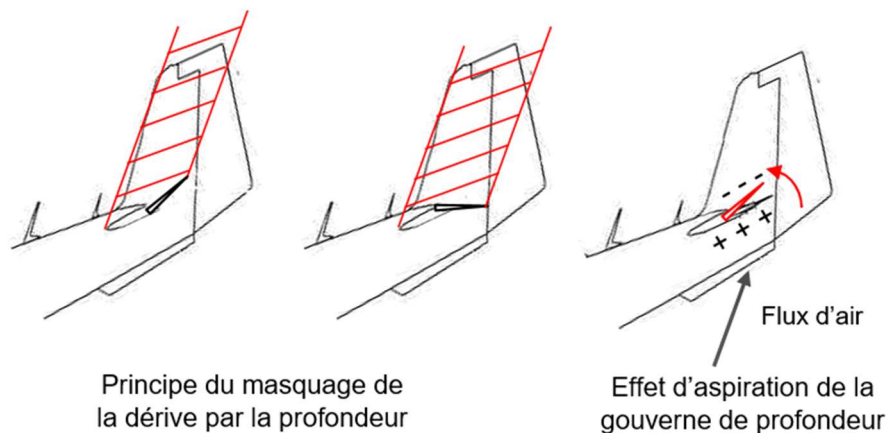
l'écoulement de l'air. Cela peut être le cas sur Grob 120. Par ailleurs, la dérive se trouve généralement masquée en partie par l'empennage horizontal, ce qui réduit l'efficacité de la gouverne de direction. Ce masquage est réduit lorsque la gouverne de profondeur est braquée à cabrer. C'est le cas sur Grob 120.

Figure 6 : phénomènes de masquage de la dérive et d'aspiration de la gouverne de profondeur

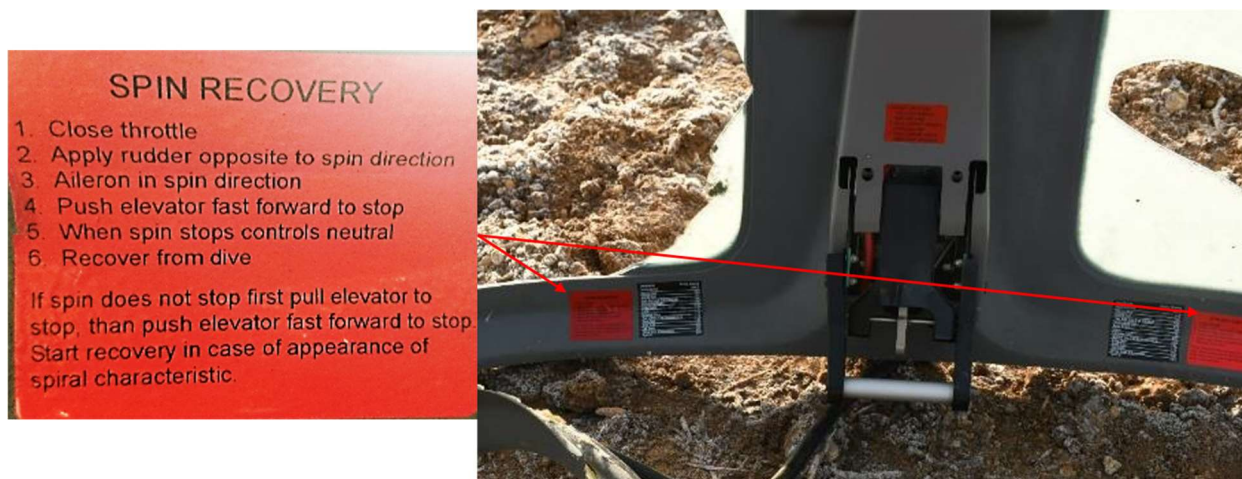
Cette procédure fait l'objet d'un marquage à l'intérieur de la verrière à droite et à gauche.

Figure 9 : procédure de sortie de vrille affichée sur la verrière du Grob 120

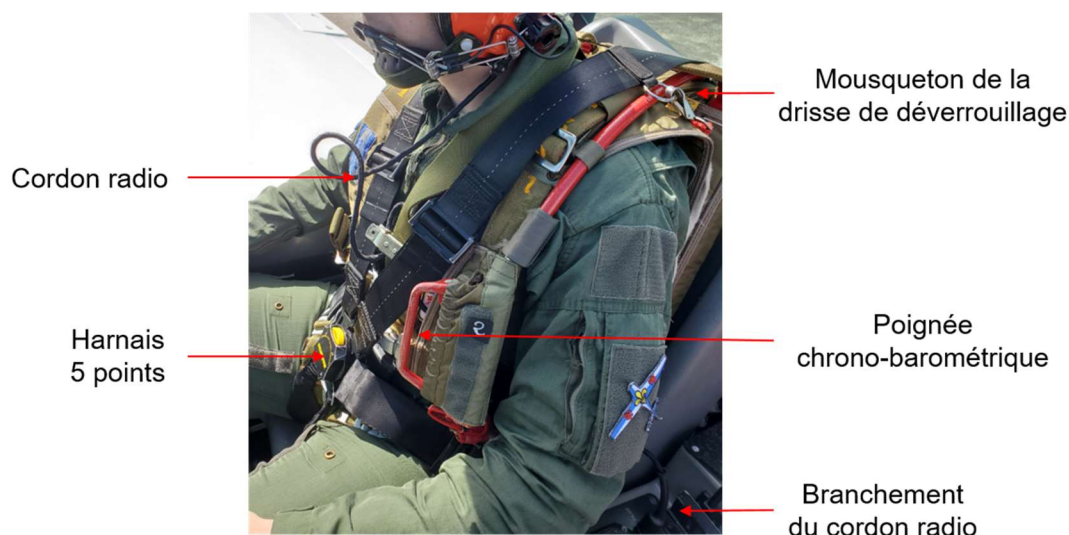
Les pilotes sont équipés d'un parachute dorsal AERAZUR type 357 UP. L'ouverture du parachute est commandée par une sangle d'ouverture automatique. Cette drisse relie la poignée chrono-barométrique située sur le harnais parachute à un point fixe de l'avion, un anneau métallique situé sur la bretelle gauche du harnais du siège pilote.

Figure 11 : harnais parachute et harnais siège

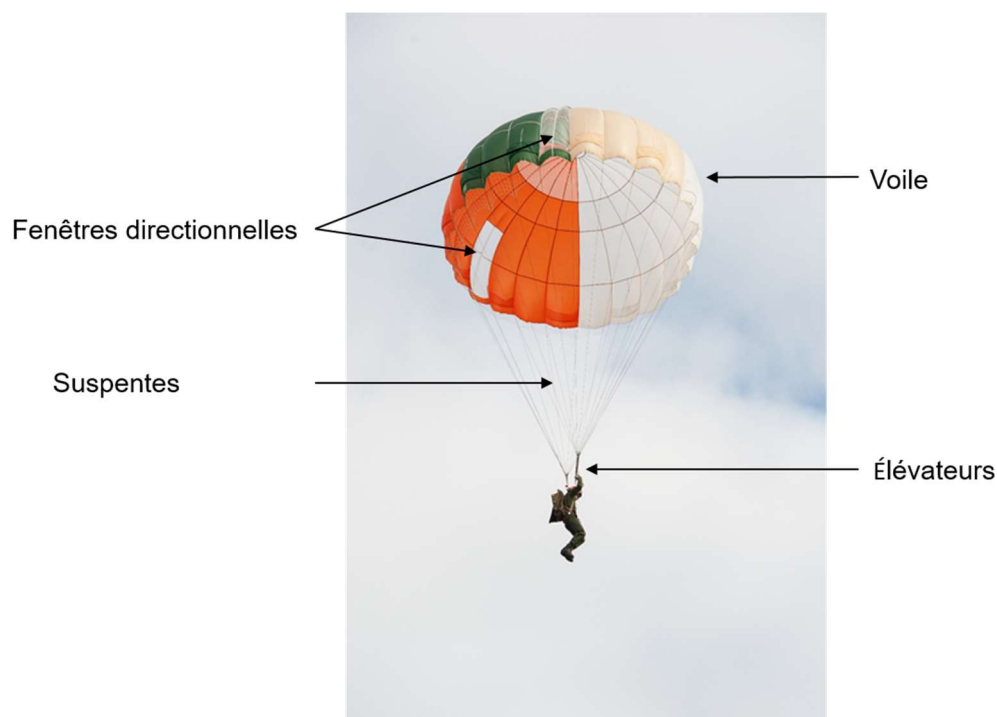
La poignée est réglée avec une temporisation à 0 seconde et comporte une capsule barométrique qui empêche le déclenchement au-dessus de 4 100 m d'altitude. Lorsque la drisse, d'une longueur de 5,5 m, se tend, elle provoque l'ouverture du sac à parachute et le jaillissement de l'extracteur. La voile, de forme hémisphérique et d'une surface de 52 m<sup>2</sup>, assure une vitesse de descente inférieure à 7,5 m/s. Le parachute comporte deux fenêtres directionnelles en filet permettant un déplacement horizontal de l'ordre de 3 m/s. L'orientation du parachute s'effectue en tirant sur les anneaux de commande des suspentes situés sur les élévateurs.

Figure 12 : parachute de sauvetage 357 UP

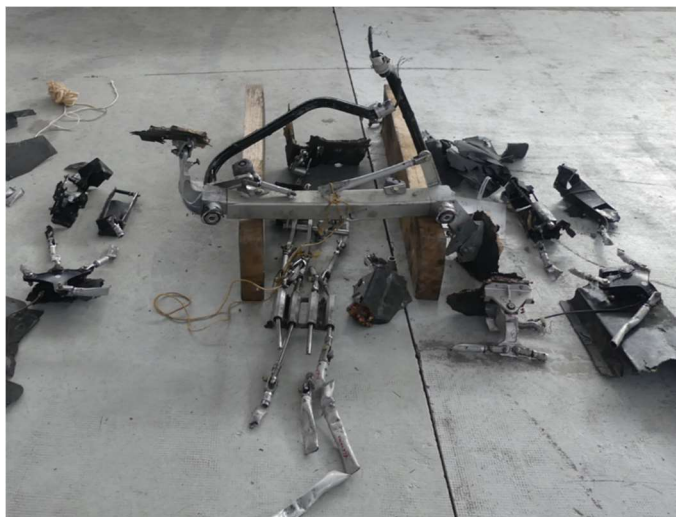
L'ensemble des surfaces aérodynamiques (ailerons, volets, profondeur, dérive et quille) a été retrouvé parmi les débris de l'épave. Les différentes chaînes de commandes de vol en roulis, tangage et lacet ont été reconstituées. Elles présentent de multiples déformations et 19 ruptures : 11 sur la chaîne de direction, 4 sur la chaîne de gauchissement et 4 sur la chaîne de profondeur.

Figure 13 : reconstitution des commandes de vol

L'analyse, au microscope électronique à balayage, montre que ce sont toutes des ruptures statiques consécutives à l'impact avec le sol.

**L'hypothèse qu'une perte d'une surface aérodynamique ou qu'un défaut sur l'une des chaînes de commandes de vol soit à l'origine de la non sortie de vrille du Grob 120 est écartée.**

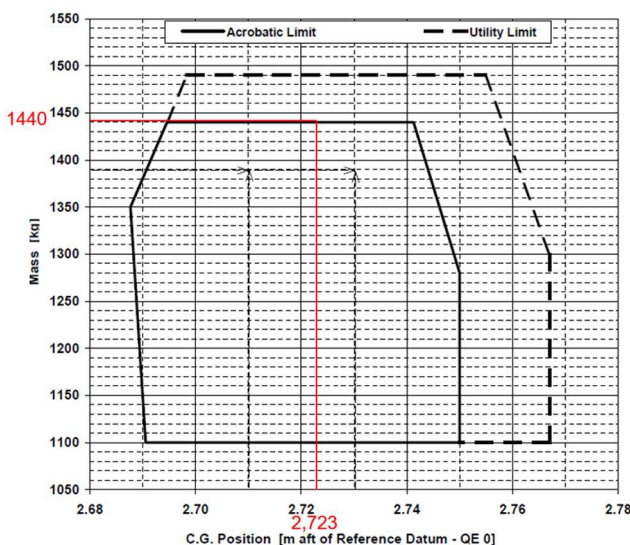
Figure 14 : masse et centrage de l'avion en début de vrille

Le centrage longitudinal de l'aéronef lors du début de vrille est de 2,723 m soit à 60 % du domaine de centrage certifié pour la catégorie voltige (le centrage devant être compris entre 2,695 et 2,742 m à la masse de 1440 kg).

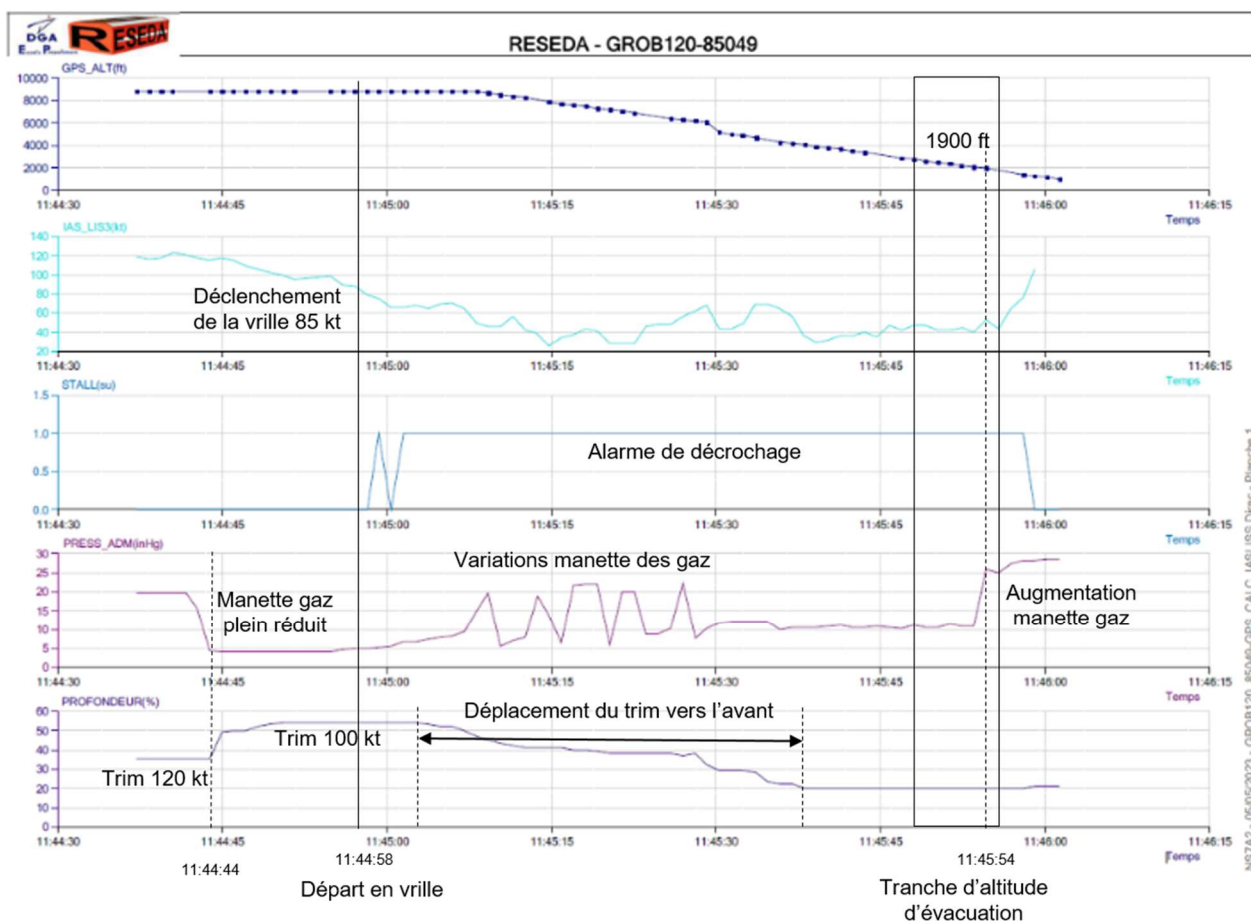
L'exploitation des données de vol montre un début de vrille estimé à 12h44'58". Le taux de descente verticale en vrille est stable, de l'ordre de 8000 ft/min. En considérant que l'ordre d'évacuation est donné en arrivant à 3000 ft, l'aéronef reste 48 secondes en vrille avant que l'équipage évacue.

En tenant compte de la courbe de perte d'altitude par tour de vrille du manuel de vol du constructeur, l'avion a effectué au minimum 12 tours de vrille entre le début de la vrille et la décision d'évacuation.

Figure 15 : données de vol de la vrille (heures locale – 1h)

Les données de vol indiquent des variations de la pression d'admission sur une période de 20 secondes débutant à 12h45'07", soit 7 secondes après le départ estimé en vrille. Cette série de cinq variations brèves traduit un déplacement de la manette des gaz par l'instructeur.

Les données de vol indiquent une augmentation franche de la pression d'admission à 12h45'54'' (cf. figure 14). A cet instant, l'altitude est de 1900 ft. Cette augmentation traduit un déplacement de la manette des gaz. Lorsque la manette des gaz est en position plein réduit, elle vient au-delà du montant gauche de la verrière. Elle peut facilement entrer en interférence avec le pilote lors de la sortie de l'aéronef ou en cas d'évacuation. Au moment d'évacuer, l'instructeur déplace la manette des gaz de gauche selon trois scénarios possibles :

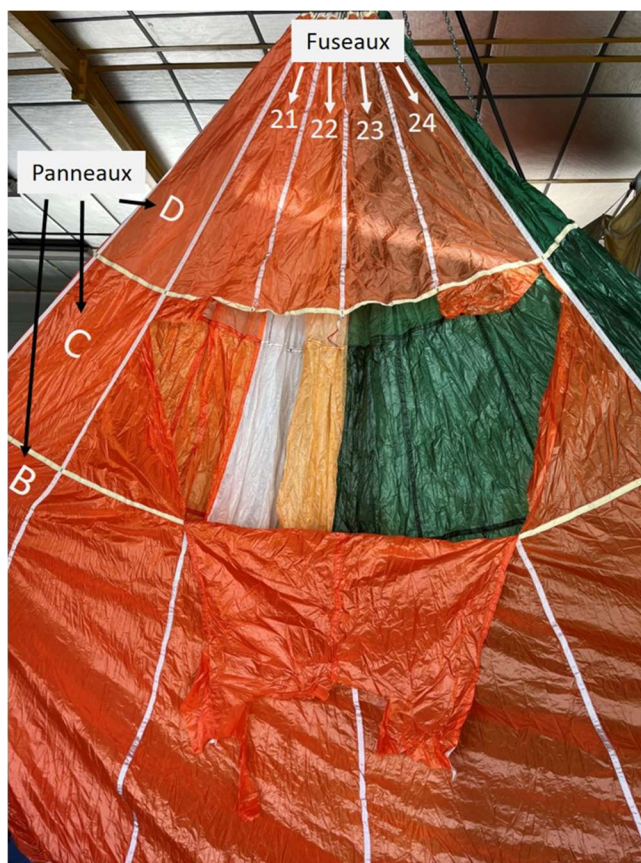
Les fourreaux des parachutes sont en bon état. L'expertise montre que le parachute de l'instructeur ne présente aucun défaut. En revanche sur la voile du parachute de l'élève, 4 des 24 fuseaux du panneau C (bande intermédiaire supérieure) sont déchirés. 3 rubans sont cassés, la zone déchirée présente une symétrie autour du ruban 22/23 qui est cassé environ 10 cm sous la jonction C/D.

Figure 16 : parachute de l'élève-pilote

Compte tenu de la nature des déchirures, l'expertise s'oriente vers une détérioration de la voile soit de manière involontaire lors du transport du parachute après l'évènement, soit provoquée par un accrochage avec un élément extérieur au parachute lors d'une phase qui se situe entre la sortie du fourreau et le déploiement complet de la voile. Les deux objets physiques présents alors sont l'élève-pilote et l'avion. Le premier se trouve à plus de 6 m (longueur des suspentes et élévateurs) en-dessous lorsque la voile sort du

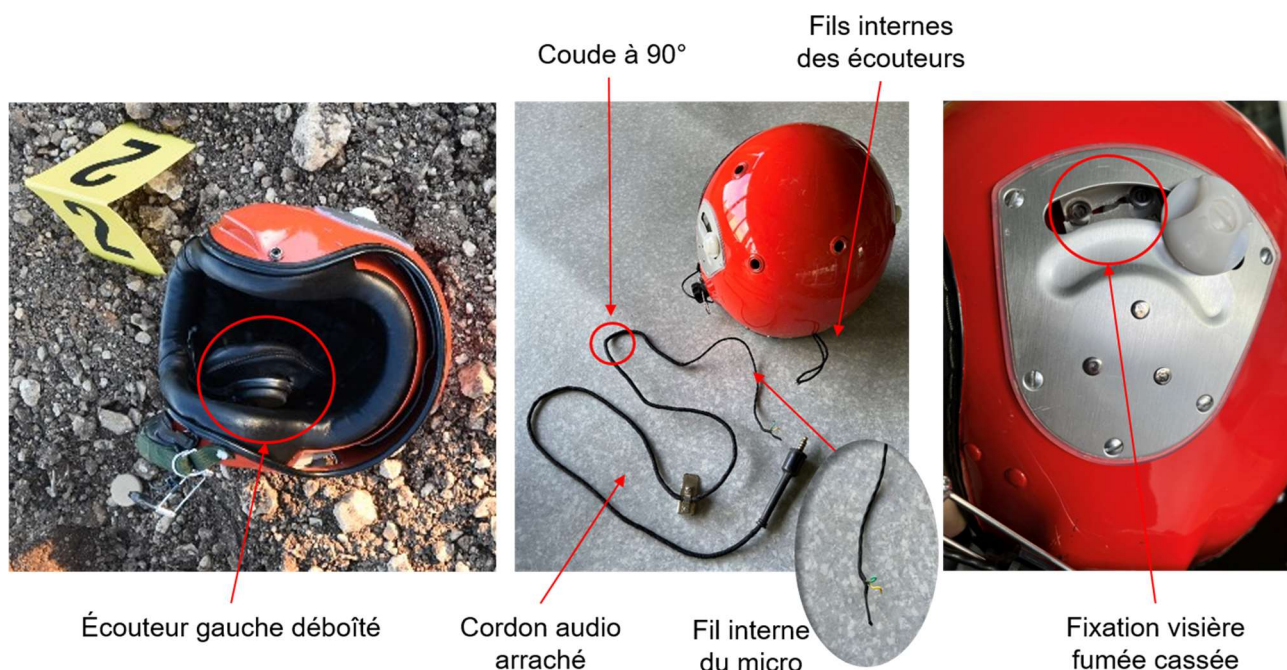
Le casque de l'élève-pilote est retrouvé à 350 m de la position estimée de sortie de l'élève et 540 m de son point de posé. Le cordon radio est quant à lui resté accroché au harnais du parachute du pilote. Le casque a les deux visières relevées, la mentonnière est détachée, les deux fils internes des écouteurs sortent à l'extérieur du casque, l'écouteur gauche est en dehors de son logement. Des traces de chocs sont visibles sur l'enveloppe extérieure du casque. La fixation gauche de la visière fumée est cassée. Il est très probable que la visière se soit rétractée lors de l'impact. L'analyse du cordon radio met en évidence une rupture par traction ainsi qu'une déformation située à 9 cm de la base du cordon.

Figure 17 : casque de l'élève-pilote

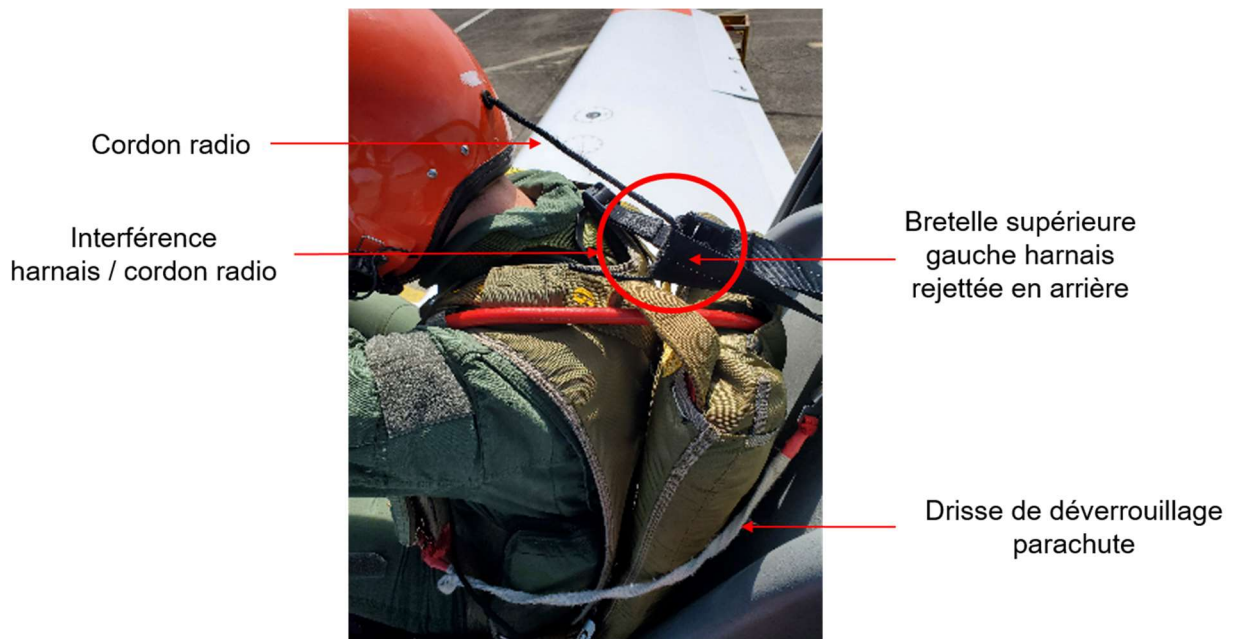
Une fois que l'élève-pilote a déverrouillé la boucle ventrale de son harnais, il est probable que la bretelle supérieure gauche, rejetée en arrière, vienne interférer avec le cordon radio. Lorsque l'élève-pilote se lève de son siège, le système de serrage de la sangle du harnais retient alors le cordon radio, ce qui tire les fils de branchement du micro et des écouteurs du cordon radio vers l'extérieur. En se tournant de 90° sur sa droite pour évacuer, l'écouteur gauche se déboîte et le casque s'arrache. Cette hypothèse corrobore la déclaration de l'élève-pilote qui a la sensation que son casque part vers le haut au moment où il évacue l'avion. Il est possible qu'un réglage lâche de la mentonnière ait favorisé son ouverture, permettant au casque de s'arracher.

Figure 18 : accrochage du cordon radio avec le harnais

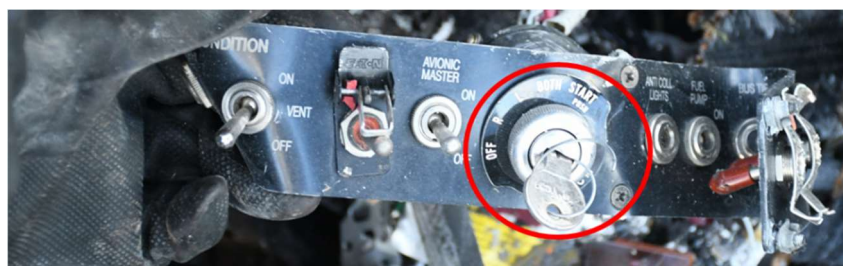
La clé du sélecteur de démarrage est retrouvée sur la position du magnétomètre droit. Après l'évacuation de l'élève-pilote, l'instructeur se souvient d'avoir porté un regard d'ensemble sur le tableau de bord et pense avoir alors effectué une action mais ne se rappelle pas laquelle. Il est probable que l'instructeur, voulant couper le moteur, tourne la clé du démarreur vers la gauche, de la position BOTH à la position OFF, mais que son geste s'arrête sur la position R du magnétomètre droit, située juste avant la position OFF. Les données de vol indiquent que le moteur reste en fonction jusqu'à l'impact.

Figure 19 : sélecteur de démarrage en position magnétomètre droit

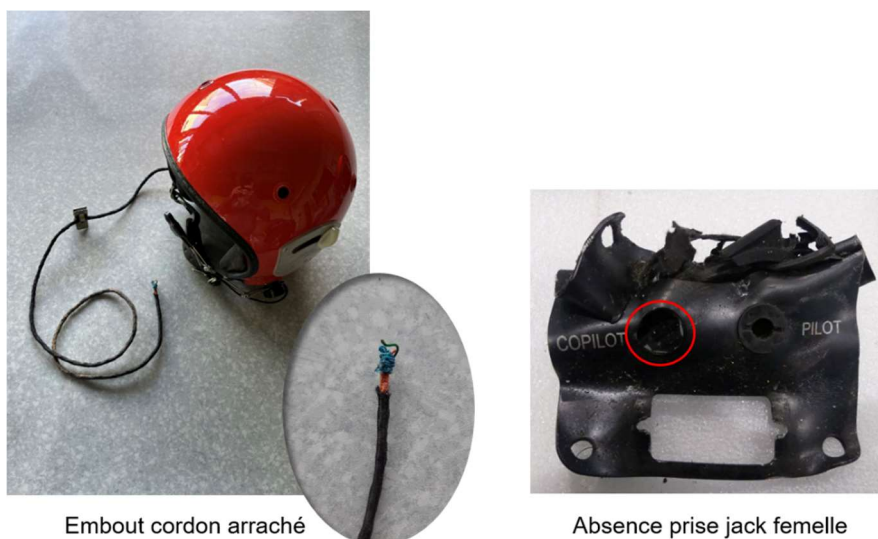
La prise jack à l'extrémité du cordon radio de l'instructeur est arrachée, elle n'est pas retrouvée dans le boîtier de connexion mais la prise jack femelle de ce boîtier est manquante. Il est très probable que l'instructeur ne débranche pas son cordon radio au moment d'effectuer les actions de sécurité préalable à l'évacuation.

Figure 20 : casque de l'instructeur et boîtier de branchement

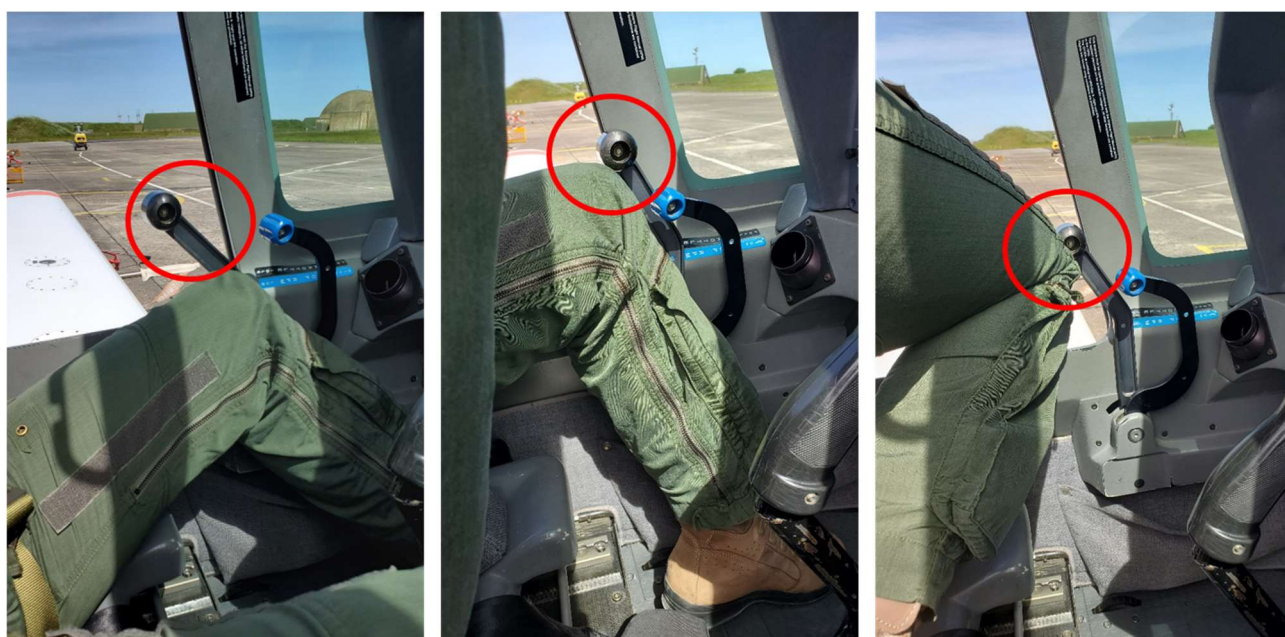
- en reproduisant par automatisme ce qu'il fait en quittant l'aéronef ;
- de manière involontaire avec sa jambe gauche lorsqu'il se lève de son siège ;
- ou avec son genou droit lorsque qu'il évacue le cockpit.

Manette gaz plein réduit

Interférence manette gaz - jambe gauche

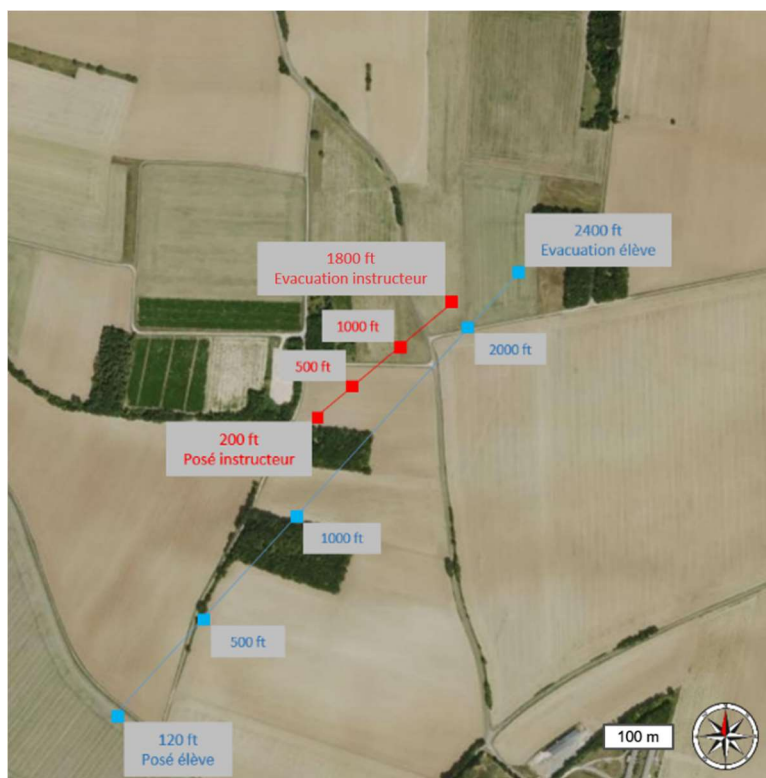
L'instructeur se retrouve sous voile avec des torsades dans les suspentes qu'il défait en écartant les deux élévateurs de la voile. L'analyse établit une distance parcourue de 250 m et un temps de dérive sous voile de 80 secondes avec une vitesse de descente de 5 m/s. Il prend la position pour amortir l'impact et atterrit dans un champ meuble, labouré, en légère pente descendante. Au moment de l'impact avec le sol, il bascule sur le côté droit puis est tracté sur le dos sur une quinzaine de mètres par la voile sans parvenir à ouvrir les mousquetons des sangles du parachute qui sont sous tension. La voile est stoppée par une rangée d'arbres et l'instructeur dégrafe alors son parachute.

Figure 22 : reconstitution de la dérive sous voile des pilotes
