# Bureau enquêtes accidents pour la sécurité de l'aéronautique d'État

## Rapport d'enquête de sécurité

M-2023-09-I

23 juin 2023  
Ventiseri-Solenzara (Haute-Corse)  
Rafale Marine  
Marine nationale

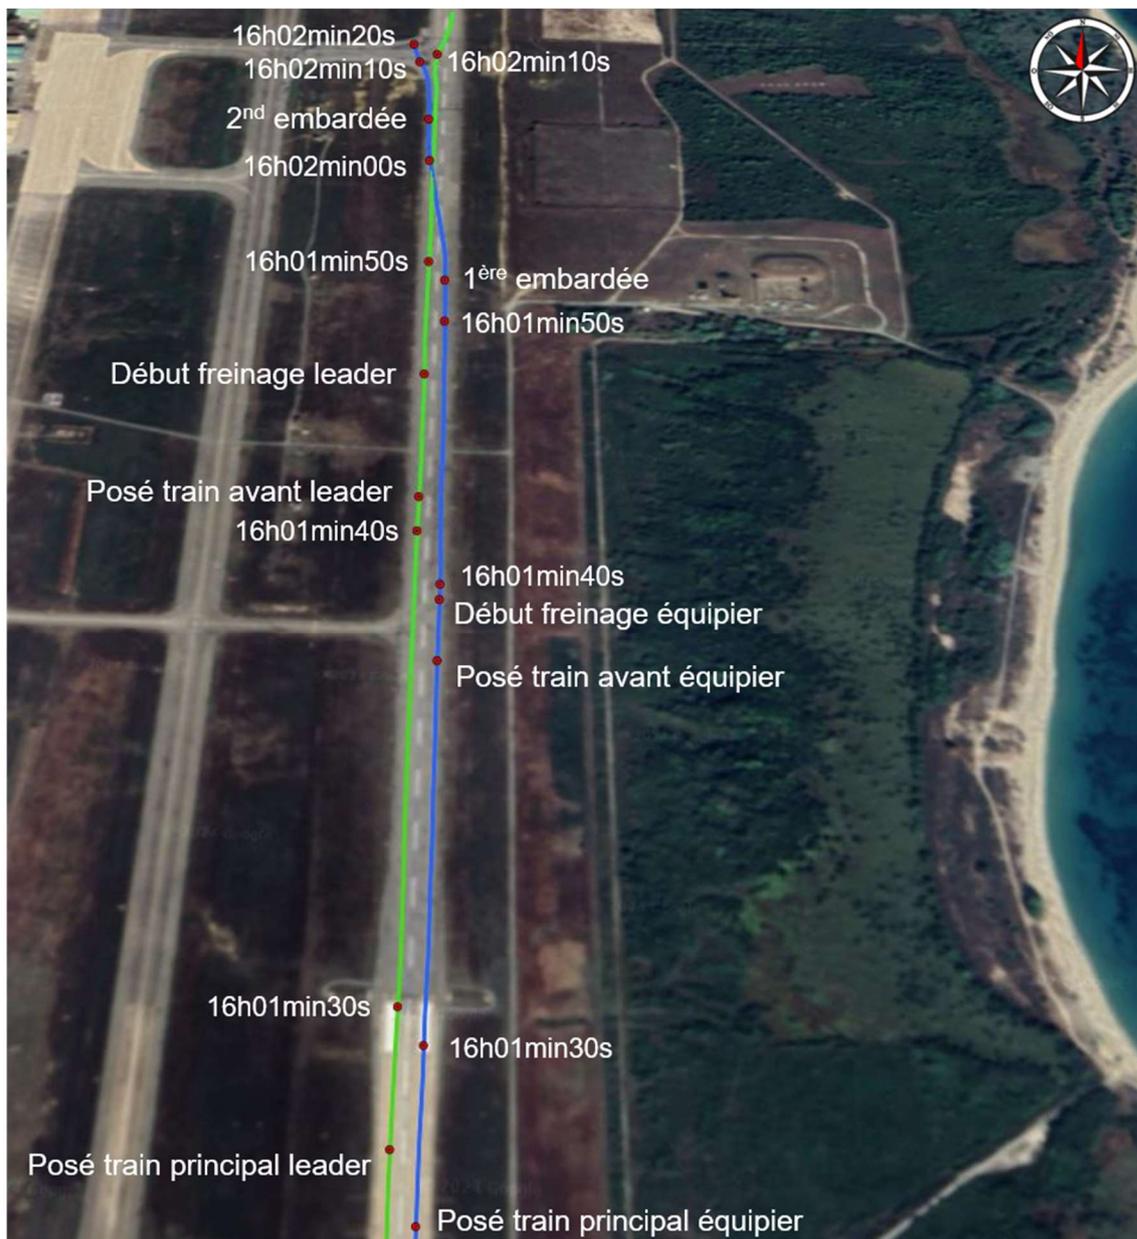
Figure 1 : reconstitution des trajectoires sur la piste des deux Rafale

droite, tout en se rapprochant de lui. Suspectant un éclatement de pneumatique et alors que le leader s'apprête à sortir de la piste par la gauche en empruntant la bretelle C, l'équipier lui ordonne de partir sur la droite. Sur les injonctions de son équipier, le leader vire immédiatement à droite en donnant un coup de gaz pour rester sur la piste et s'écarter de son équipier. Au même moment, l'équipier effectue une nouvelle embardée à gauche, sort brièvement de piste avec le train principal gauche puis parvient à s'immobiliser sur la bretelle C.

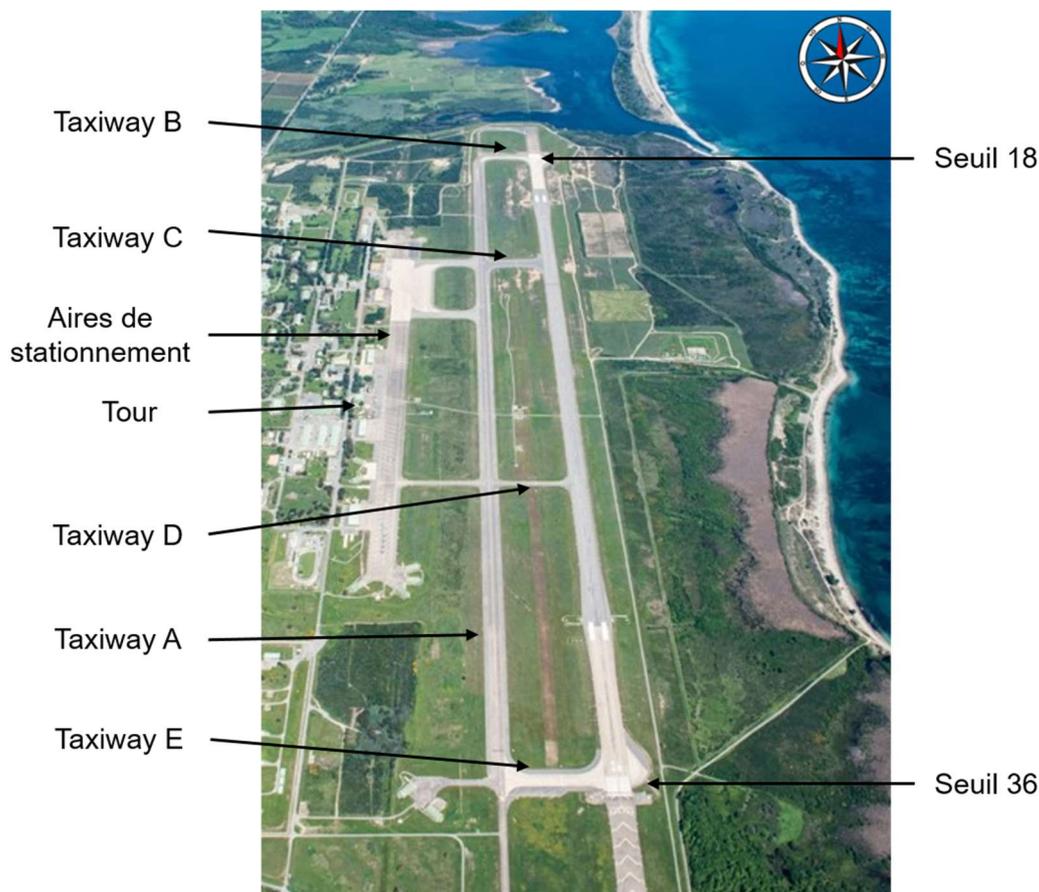
Figure 2 : piste de Ventiseri-Solenzara

La base aérienne 126 de Ventiseri-Solenzara est située à 8 km au nord de la ville de Solenzara. Elle dispose d'une piste revêtue de 2627 m de long et 45 m de large, axée 18/36. L'axe de la piste 36 est orienté au cap vrai 359°. Des brins d'arrêt sont présents à chaque extrémité à 400 m des barrières d'arrêt.

Cinq bretelles permettent la circulation vers les parkings situés à l'ouest de la piste. La bretelle C est située à une distance de 1750 m du seuil de piste 36.

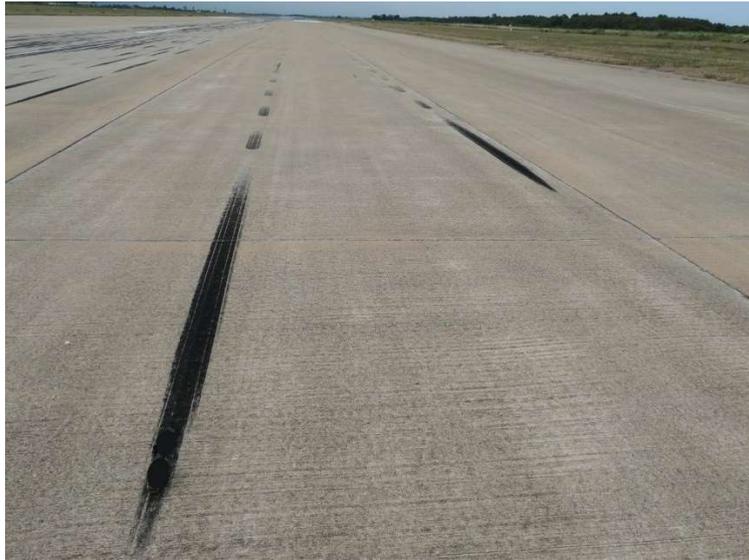
Figure 3 : traces du poser de l'équipier, Rafale M35

L'examen de la piste et de la bretelle C révèle de nombreuses traces de pneumatique du Rafale de l'équipier : le poser des roues, une première embardée entre les deux demi-bandes, une seconde embardée associée à une sortie de piste et le freinage final perpendiculaire à la bretelle C.

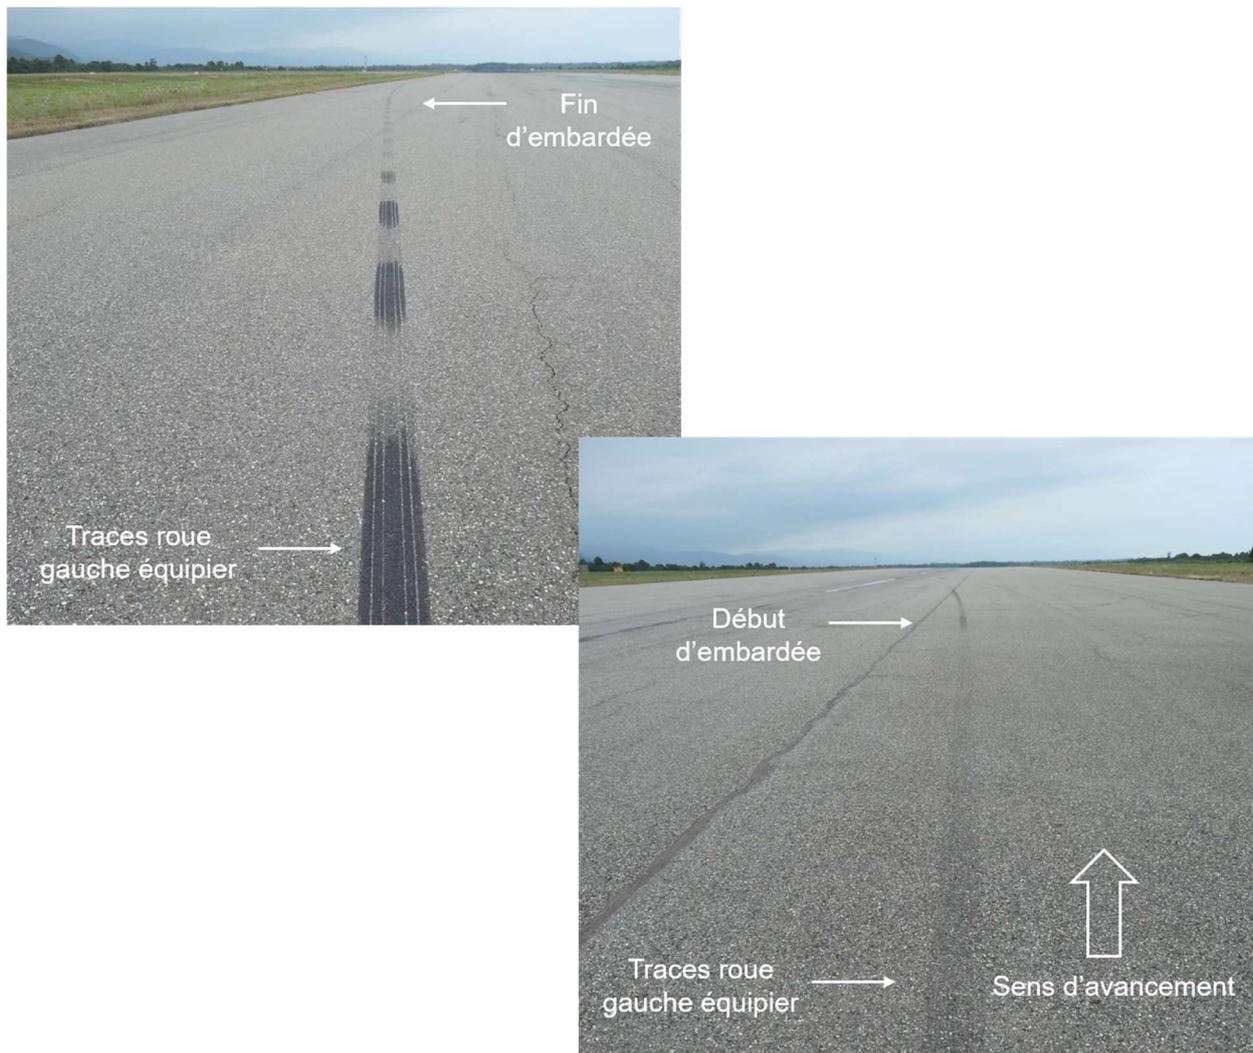
Figure 4 : première embardée de l'équipier, Rafale M35

Les traces du pneumatique gauche, avec des marques de fonctionnement de l'anti-dérapage, matérialisent la première embardée.

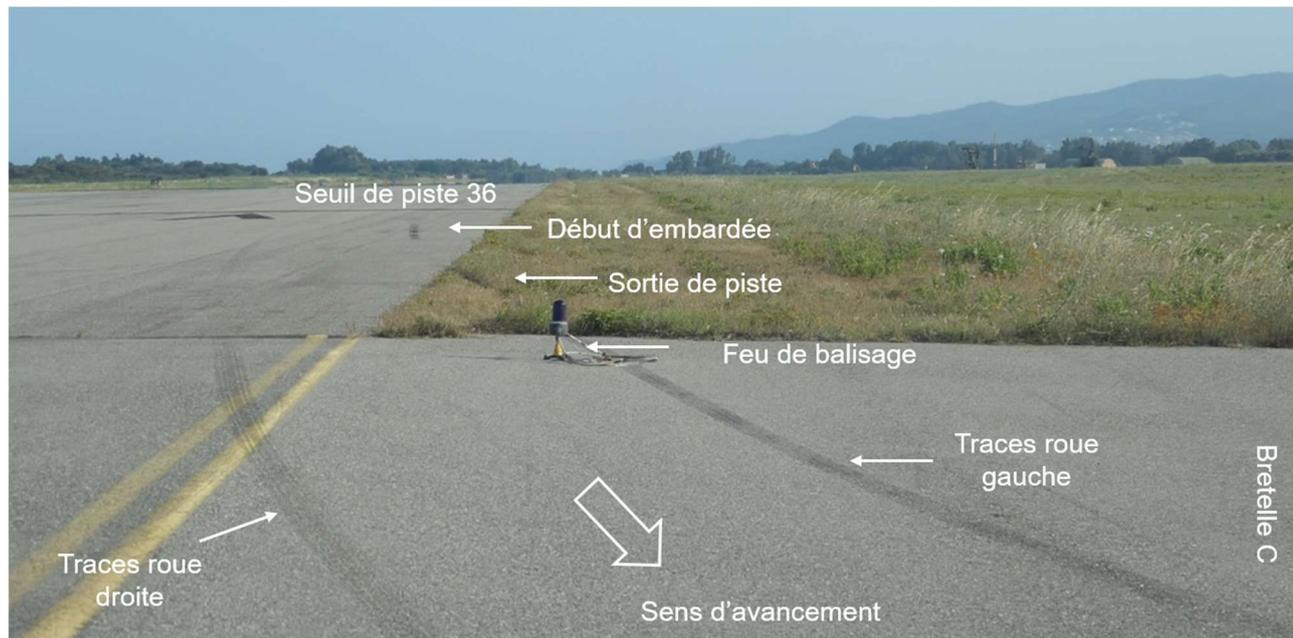
Figure 5 : sortie de piste de l'équipier, Rafale M35

Lors de la sortie de piste du Rafale, sa trajectoire passe à proximité d'un feu de balisage de bord de piste. La roue principale gauche passe juste à gauche du feu à une distance de 27 cm.

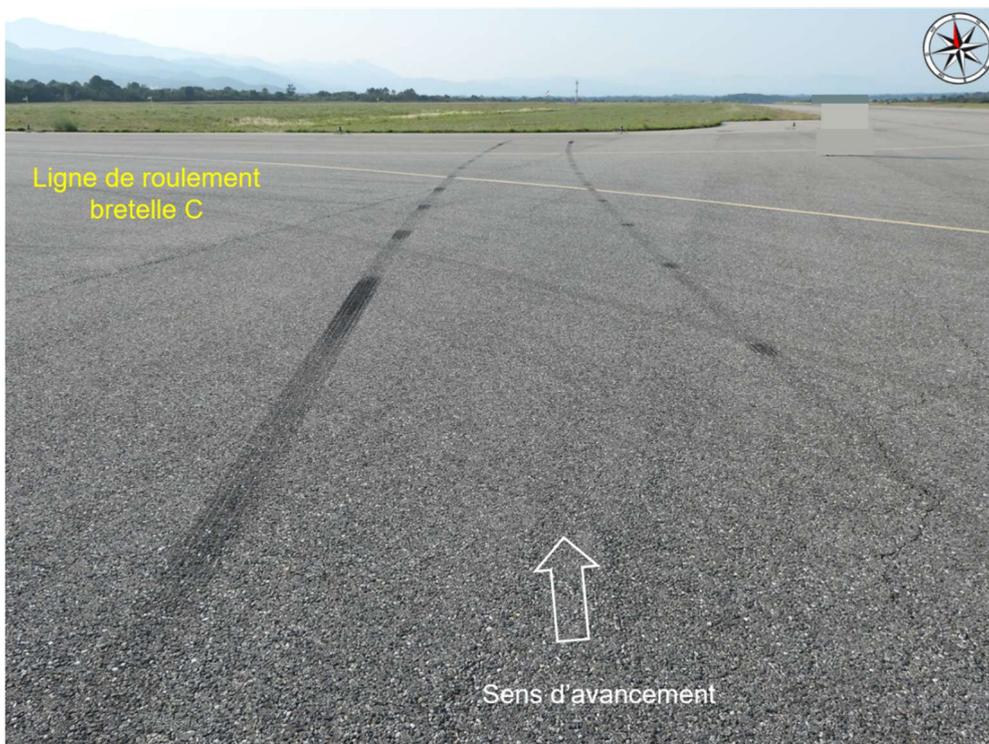
Figure 6 : trajectoire finale de l'équipier, Rafale M35

Le Rafale s'immobilise au cap 345° à proximité de la bordure nord de l'intersection de la piste avec la bretelle C.

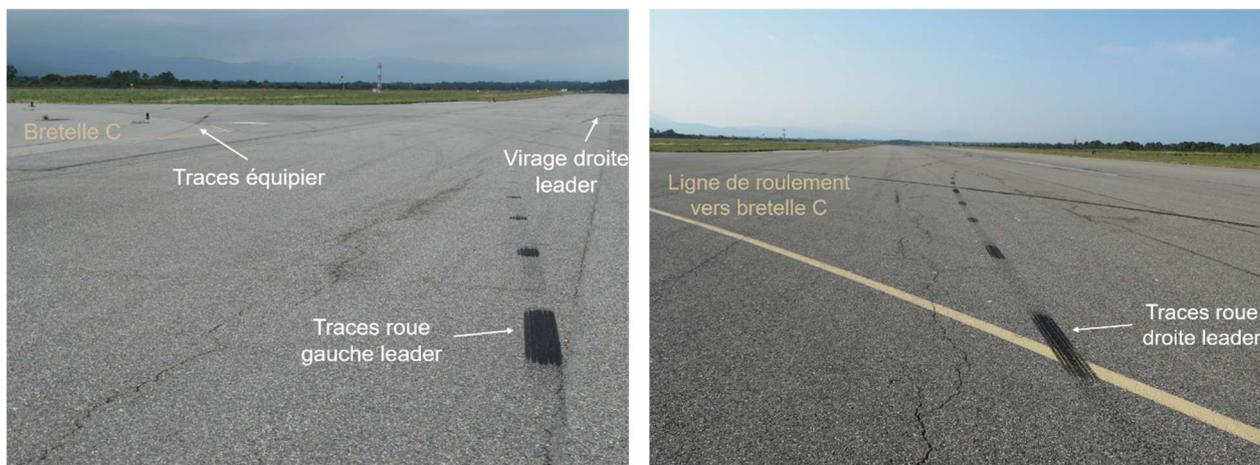
Figure 7 : traces du leader, Rafale M40

Les traces du leader qui amorce un virage pour dégager la piste par la bretelle C puis renverse son virage sur la droite pour s'écarter de l'équipier sont également visibles. Les marques de pneumatique avec le fonctionnement de l'anti-dérive sont présentes sur la trajectoire du pneu intérieur au virage.

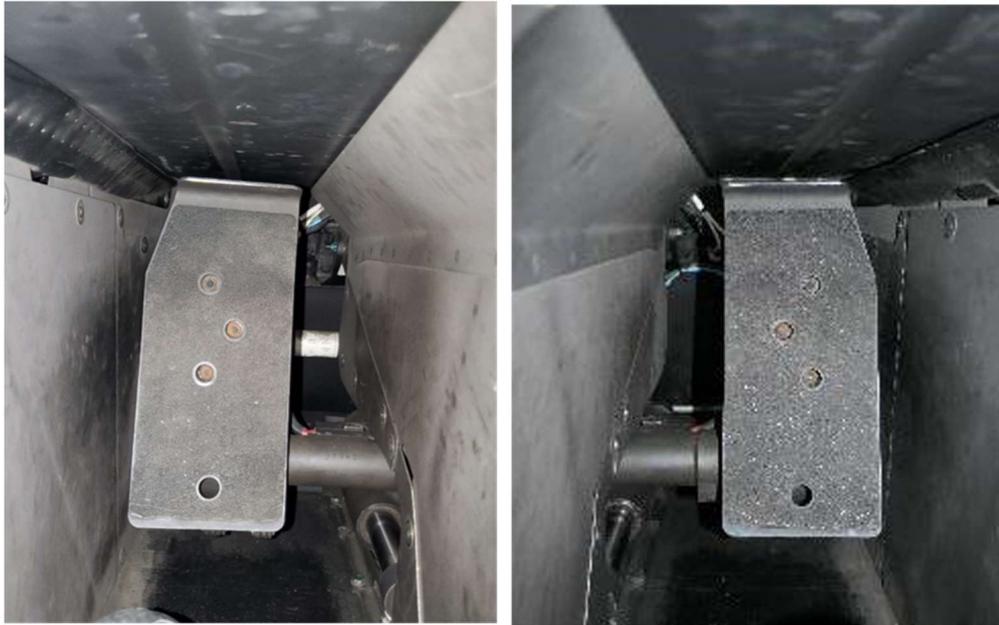
Figure 8 : palonnier Rafale

Au sol, la dirigeabilité de l'avion est assurée à haute vitesse par l'orientation de la gouverne de direction située sur la dérive et commandée par la position du palonnier. A basse vitesse, la dirigeabilité est assurée par l'orientation des roues du train avant grâce à une fonctionnalité appelée DIRAV<sup>15</sup> ou NWS<sup>16</sup>. Cette orientation, réalisée par un système hydraulique, est asservie à la position du palonnier. Son désenclenchement est automatique en phase d'accélération lorsque la vitesse dépasse 70 kt (mais un ré-enclenchement est possible) ou au décollage lorsque le train avant déjauge. En phase de décélération, son enclenchement par le pilote est autorisé lorsque la vitesse est inférieure à 70 kt pour se prémunir du risque de shimmy<sup>17</sup> pour les vitesses supérieures. Lorsque la DIRAV est active, l'angle de braquage des roues dépend de la vitesse de l'aéronef. La diminution de son autorité à mesure que la vitesse s'accroît est compensée par l'augmentation de l'efficacité de la gouverne de direction.

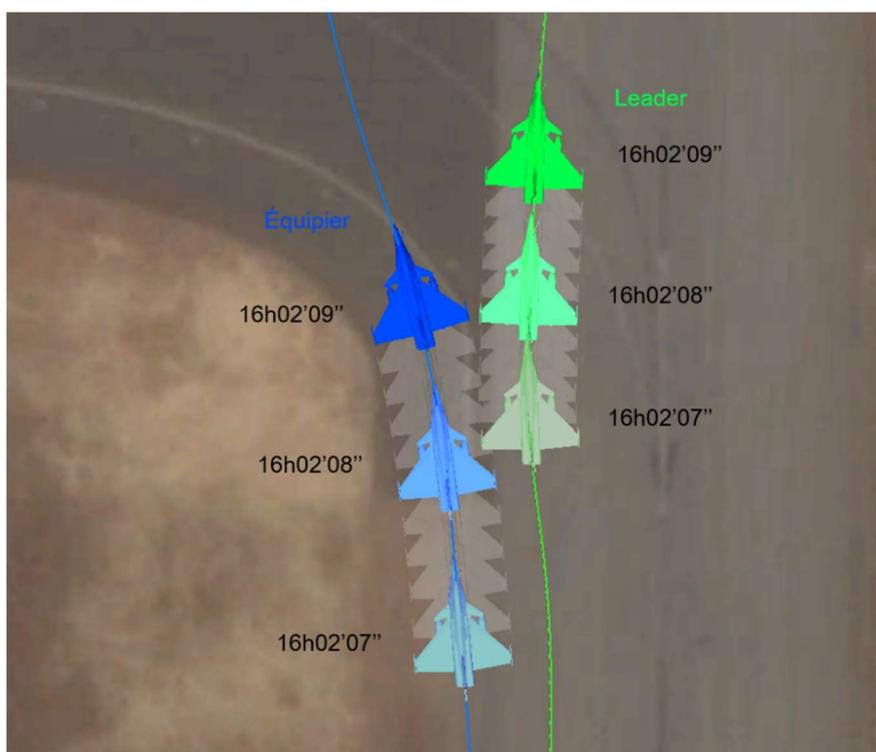
Figure 9 : reconstitution des trajectoires des deux avions

La reconstitution des deux trajectoires permet d'estimer la distance entre les avions. L'espacement horizontal est quasi nul lors de l'atterrissage (le nez de l'équipier se trouve à la hauteur de la tuyère du leader). Dans un premier temps, le différentiel de vitesse entre les deux avions permet d'augmenter cet espacement, il s'accroît jusqu'à 90 m avant de réduire ensuite de manière constante.

Lors de l'évitement, la distance minimale latérale entre les deux trajectoires est de 10 m (pour une envergure du Rafale dans cette configuration de 10,86 m) avec un espacement horizontal de 2 m et une vitesse de rapprochement instantanée de l'ordre de 5 m/s. Le nez du Rafale de l'équipier passe à environ 8 m du bout de l'aile gauche du leader.
