Bureau enquêtes accidents pour la sécurité de l'aéronautique d'État

Rapport d'enquête de sécurité

G-2023-21-I

Date de l'évènement	19 décembre 2023
Lieu	Verneuil-sur-Seine (Yvelines)
Type d'appareil	EC145
Organisme	Gendarmerie nationale

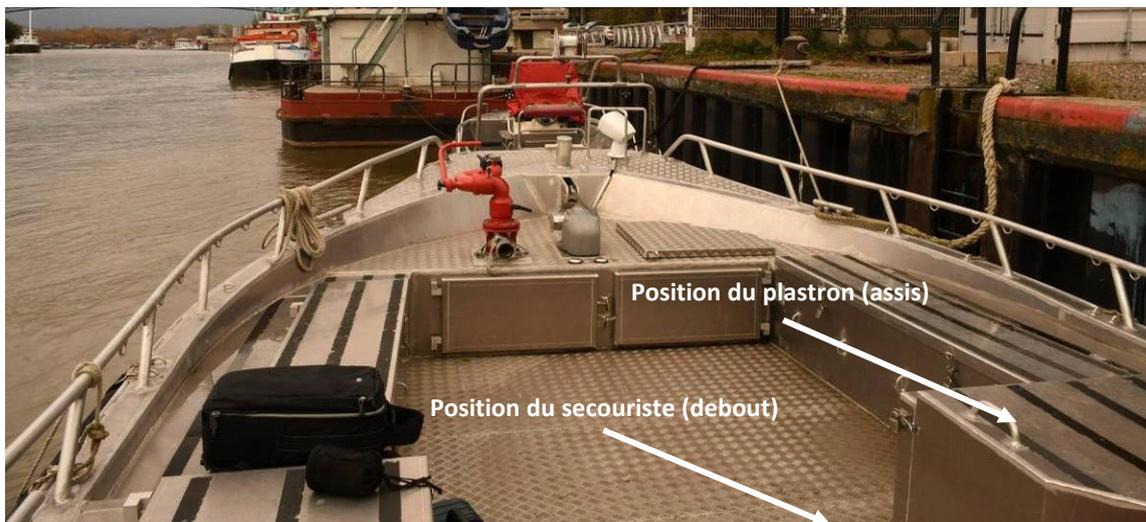
Figure 4 : pont avant du BRSI montrant les positions pendant la préparation au treuillage

Alors que le secouriste est en train de finaliser la préparation, la verticalité entre le bateau et hélicoptère est brusquement perdue. Le secouriste et le plastron, attachés ensemble au câble, sont traînés le long de la coursive tribord du bateau, vers l'arrière. Ils heurtent l'échelle à la poupe avant d'être projetés en l'air.

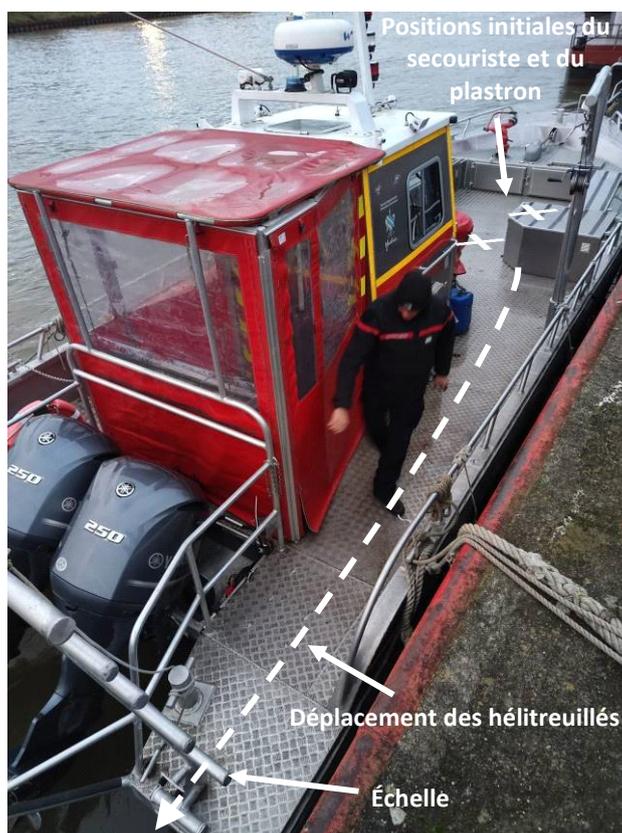
Figure 5 : coursive tribord du BRSI

Ils atterrissent ensuite dans l'eau toujours attachés au croc de l'hélicoptère. Peu de temps après, le câble se rompt. La rupture est constatée et annoncée par le MBO.

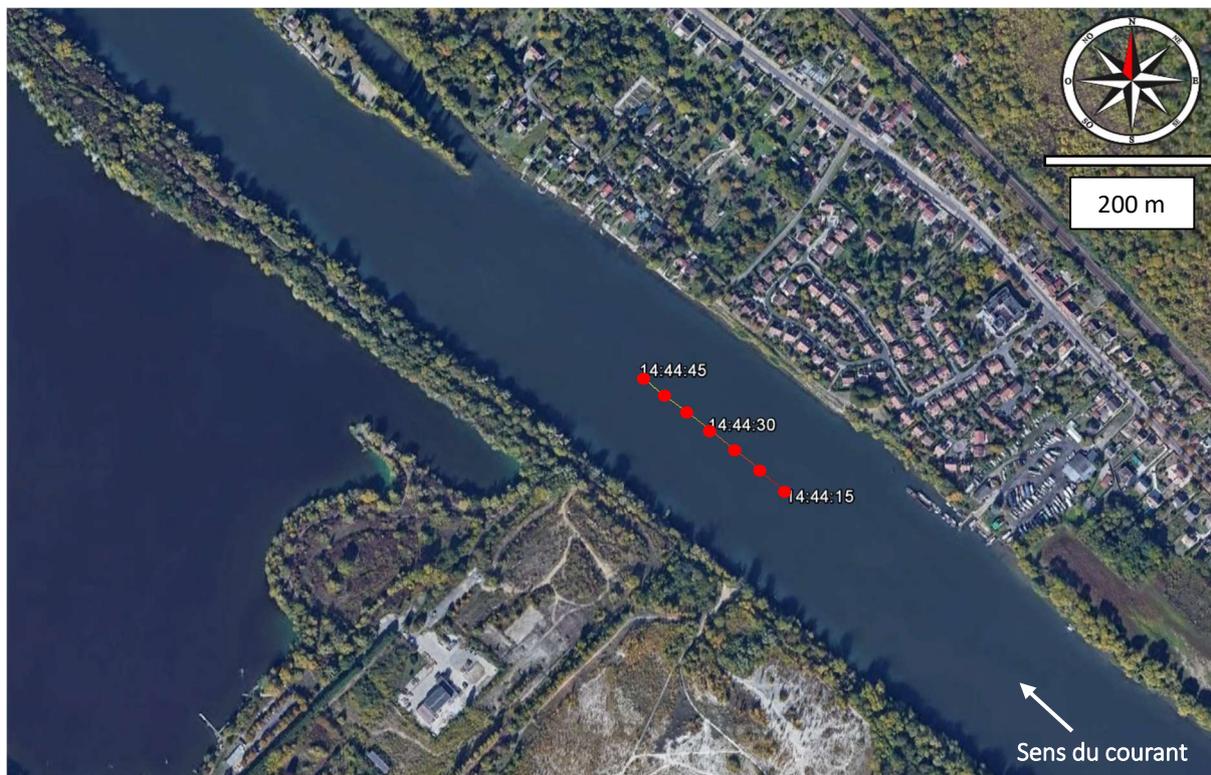
Figure 11 : trajectoire durant les 30 secondes précédant la perte de verticalité

L'hélictreillage s'effectue au-dessus d'une section navigable et entretenue de la Seine. Les débits mesurés le jour de l'évènement sont dans les moyennes de la période de l'année considérée, la vitesse du courant est d'environ 1 m/s. Le lieu ne présente ni profil particulier, ni changement de section du fleuve (il est situé au moins 300 m en amont d'une réduction de la largeur).

L'environnement fluvial au moment de l'évènement ne peut pas provoquer une variation soudaine et significative de la vitesse du BRSI.

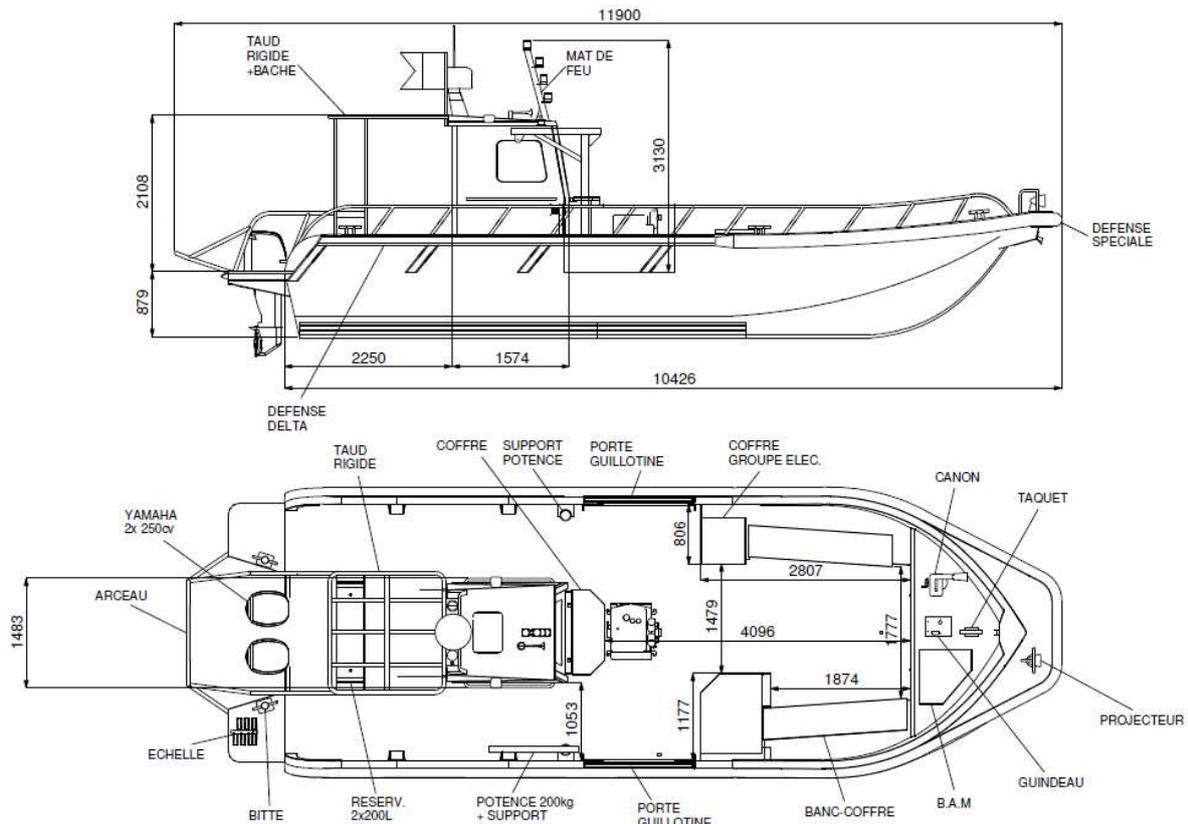
Figure 12 : plan d'ensemble du BRSI

Même si la carène du BRSI est peu profonde et semi-planante, la très faible prise au vent et le tonnage de l'embarcation (6,5 t) rendent irréaliste l'hypothèse d'une augmentation de sa vitesse sous l'effet d'une éventuelle rafale de vent, de l'ordre de 15 kt au moment de l'incident. De plus, si le souffle rotor pourrait avoir eu un effet de nature continue sur la cinématique du bateau, il ne peut pas être à l'origine d'un mouvement soudain si l'hélicoptère maintient un stationnaire relatif.

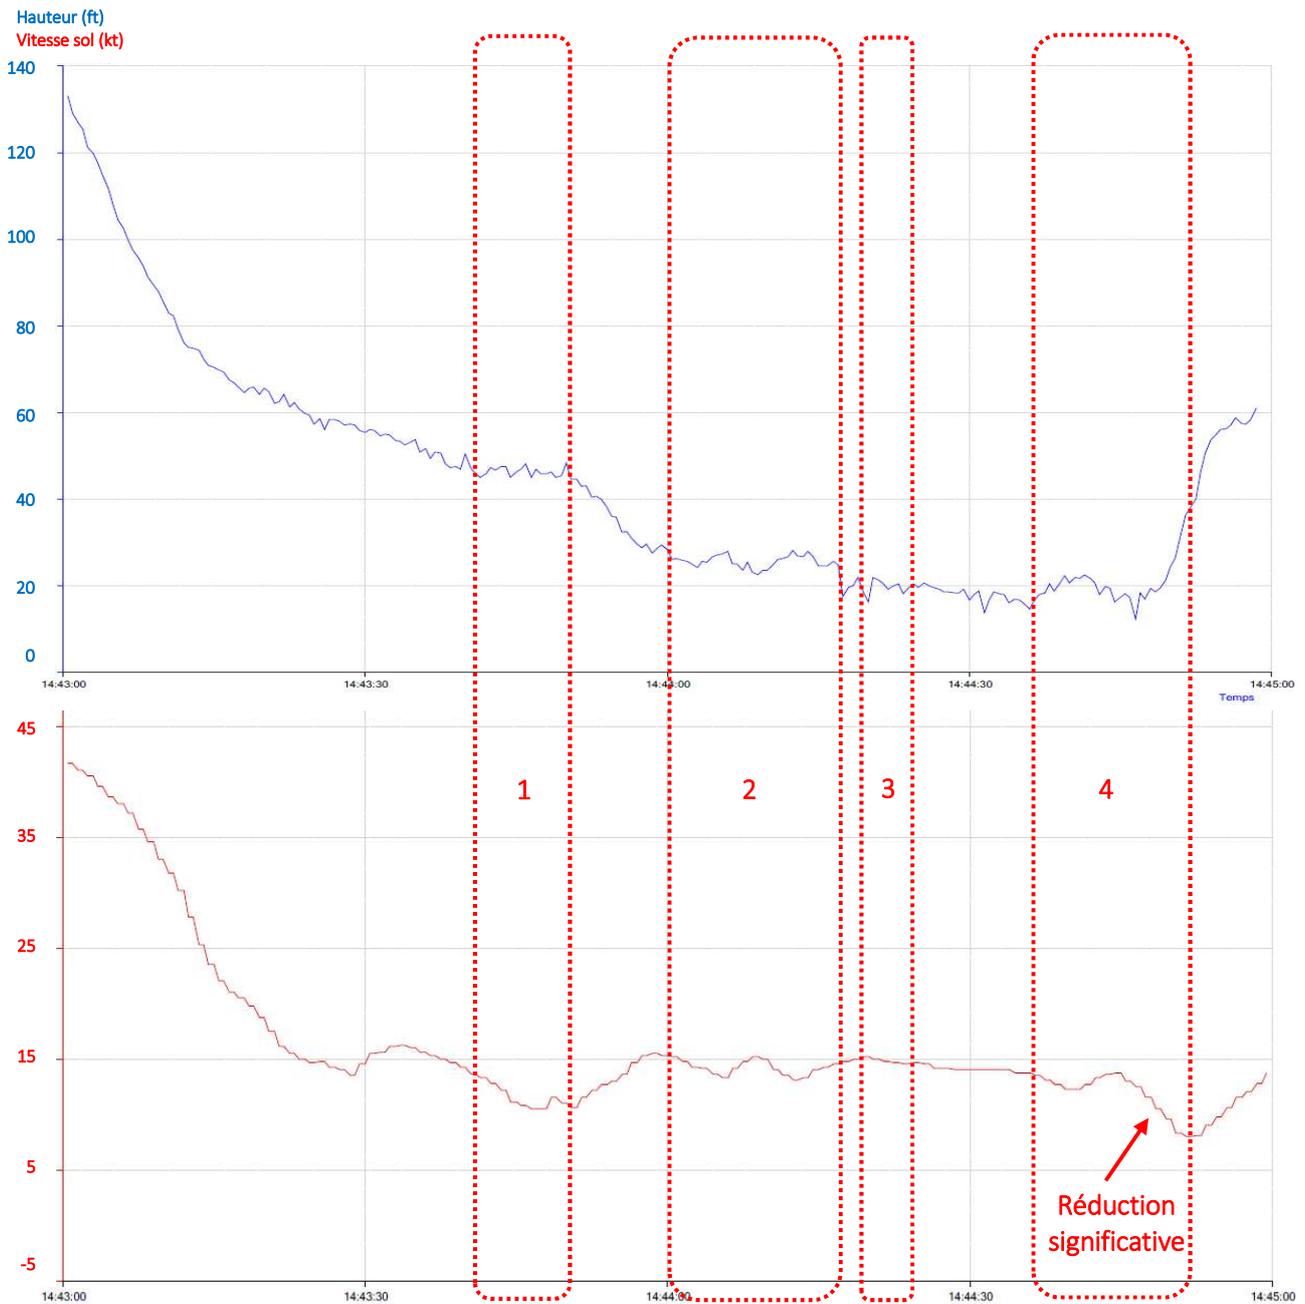
Figure 13 : hauteur et vitesse sol de l'hélicoptère

Conformément au plan d'actions, l'hélicoptère va chercher une verticale du bateau vers une hauteur de 45 ft (autour de 14 h 43'45'' – plage temporelle 1 sur la figure ci-dessus). Le pilote ne disposant pas de références visuelles suffisantes sur le bateau pour maintenir la verticalité, le MBO demande à descendre vers 25 ft qui sont atteints vers 14 h 44'00'' (page 2). L'hélicoptère descend à nouveau à 14 h 44'20'' jusqu'à 20 ft environ. La vitesse sol et la hauteur sont alors stables pendant quelques secondes : l'hélicoptère est établi en stationnaire relatif (page 3). L'analyse des autres paramètres et en particulier de ceux de la puissance des moteurs permet d'estimer la dépose du secouriste à 14 h 44'23''.

Jusqu'à 14 h 44'35'', la vitesse sol est maintenue à 14 kt mais la hauteur est en légère baisse continue pour atteindre 16 ft. S'ensuivent des variations de hauteur (jusqu'à 5 ft) et de vitesse (jusqu'à 2 kt) successives (page 4 de la Figure 13).

Pendant les premières secondes du treuillage, les mouvements du cyclique sont plutôt réduits autour d'une position d'équilibre. A partir de 14 h 44'29'', les mouvements sont plus importants et sans position d'équilibre déterminée. A 14 h 44'43'', une action à cabrer significative est commandée (l'EC145 atteint 9° de tangage à 14 h 44'46''). Cette action provoque une réduction significative de la vitesse sol, de l'ordre de 6 kt soit 3 m/s (page 4 de la Figure 13) : l'hélicoptère recule alors par rapport au bateau.

Quelques secondes après le début du treuillage, la dérive du cap et les actions aux commandes montrent une difficulté à tenir la verticalité et *in fine*, provoquent une réduction significative de la vitesse sol : l'hélicoptère recule par rapport au BRSI à une vitesse de l'ordre de 3 m/s
 22 s après la dépose du secouriste, les pompiers hélitreuillés chutent sous l'effet de la tension du câble.

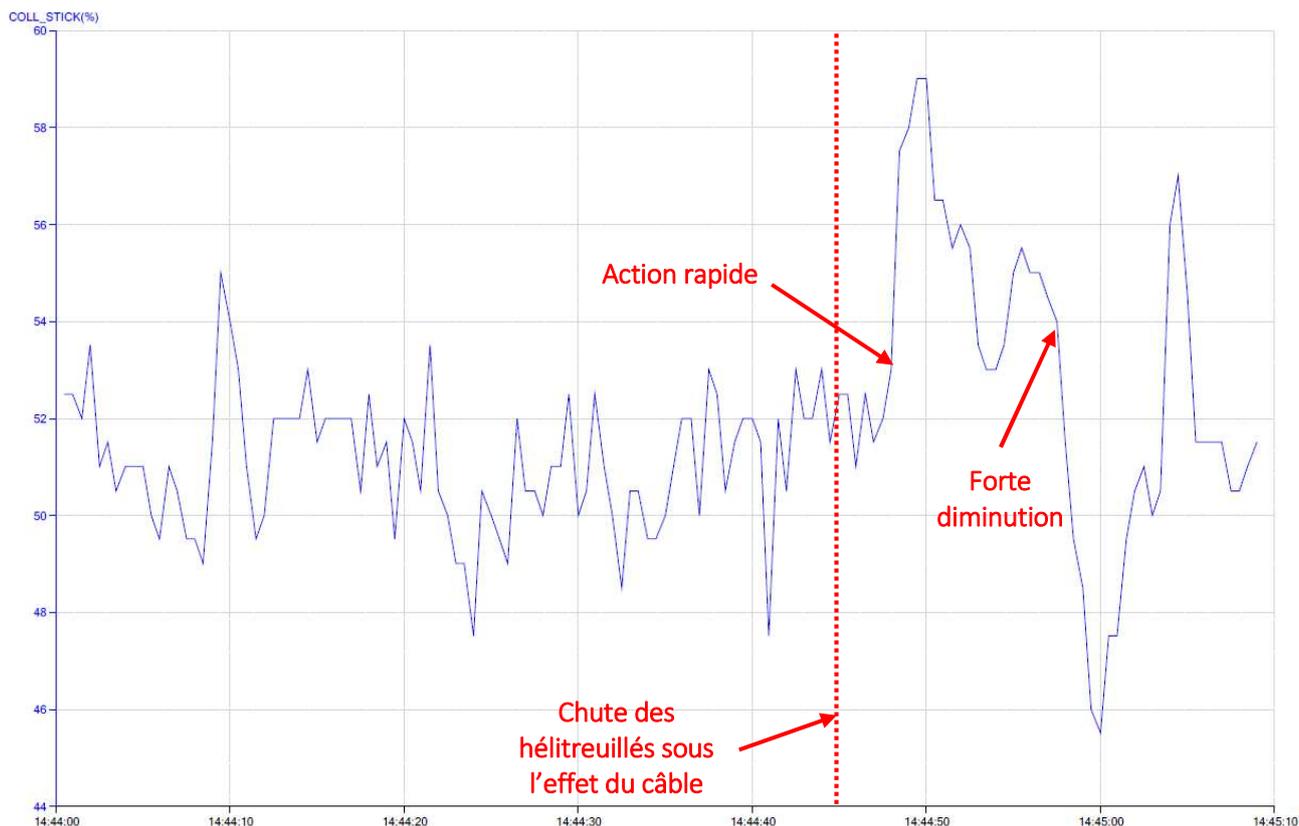
Figure 16 : position de la manette de pas collectif

À 14 h 44'48'', le pilote applique une action rapide sur le collectif pour dégager l'hélicoptère et les deux pompiers des obstacles potentiels. Ceux-ci, qui ont déjà commencé à être trainés sur le BRSI, sont projetés en l'air malgré l'action du MBO qui donne du mou au câble. L'hélicoptère en montée rapide recule et passe derrière le BRSI puis reprend de la vitesse d'avancement et survole à nouveau brièvement le BRSI qui a coupé les moteurs suite à la chute du secouriste et du plastron.

Vers 14 h 44'57'', le pilote diminue fortement le collectif pour limiter la chute des deux pompiers en cas de rupture du câble. Le MBO annonce aussitôt que les hélitreuillés sont dans l'eau puis que le câble est cassé (heure estimée : 14 h 44'58''). L'hélicoptère est à 60 ft environ.
