# *Bureau enquêtes accidents défense*

## **RAPPORT PUBLIC D'ENQUETE TECHNIQUE**

**BEAD-A-2003-027-A**

**– Type : CASA 235-200-M n°43**  
**– Immatriculation : F-RAIA**

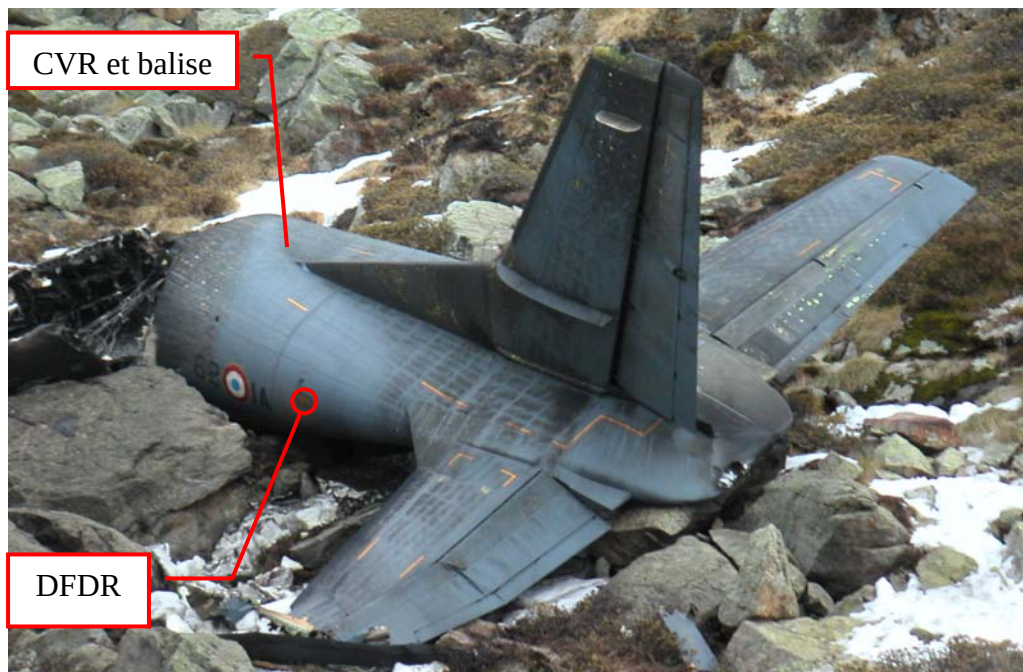
Le CASA 235 est équipé d'un DFDR<sup>18</sup> et d'un CVR<sup>19</sup>, tous les deux installés dans la queue de l'appareil. Les deux enregistreurs ont été récupérés le 18 décembre et exploités le 19 décembre.

Position des enregistreurs d'accidents

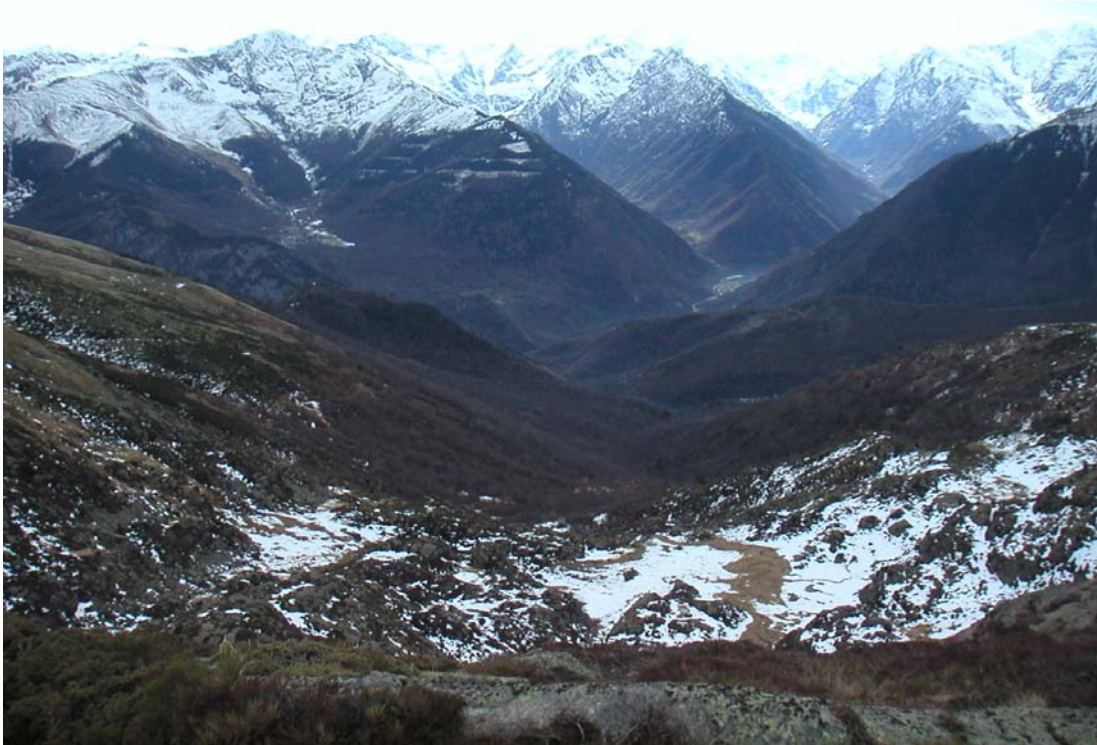
Vue depuis le site de l'accident en regardant vers le sud

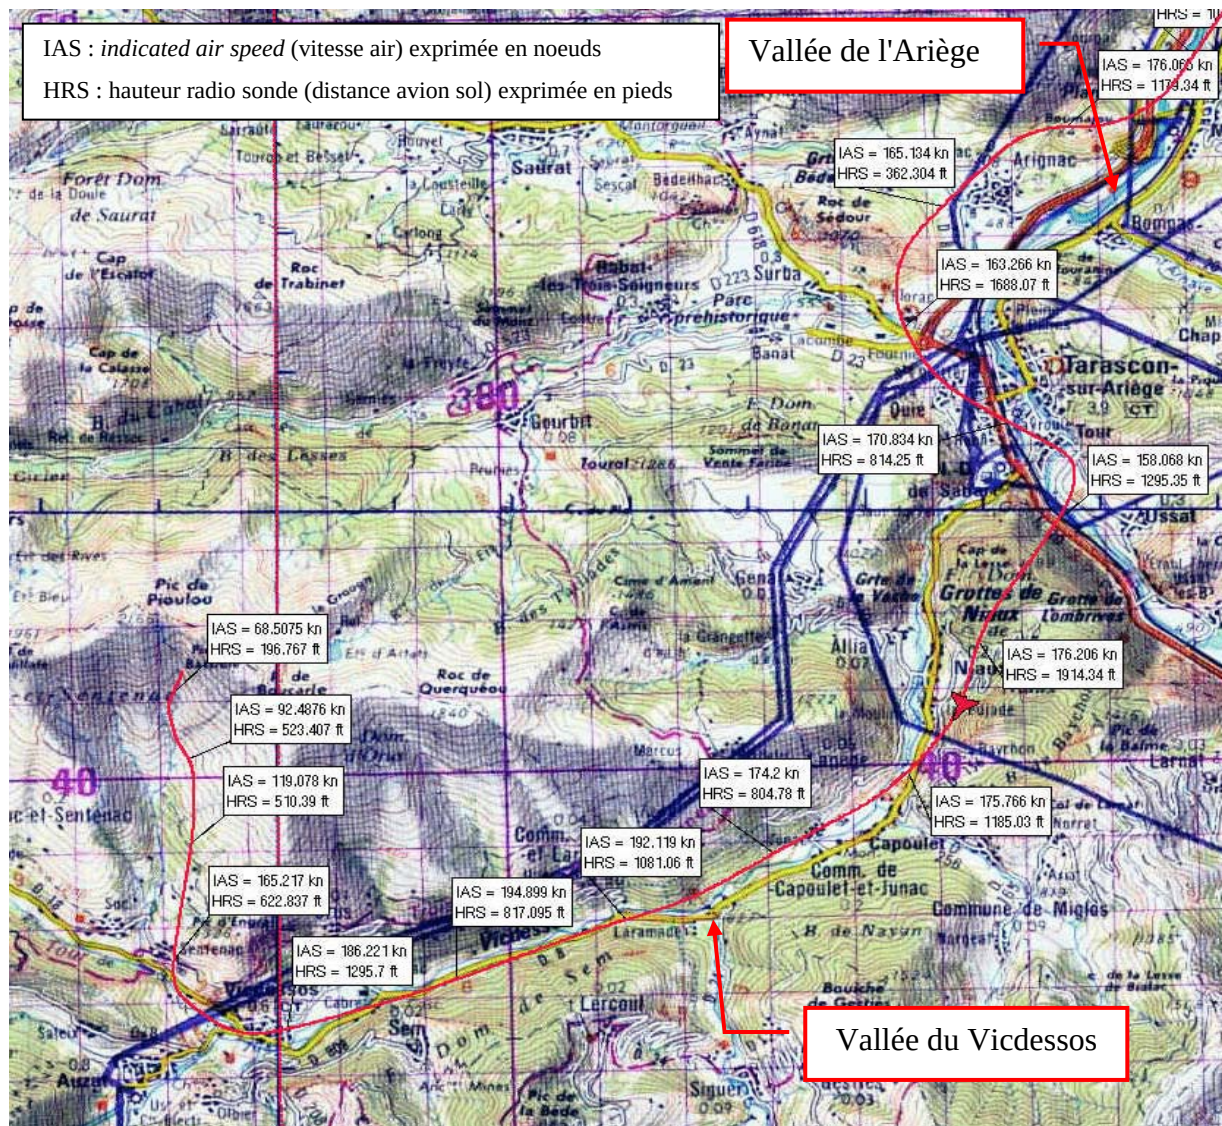
#### Trajectoire finale

La trajectoire de l'appareil a pu être reconstituée à partir des paramètres de l'enregistreur d'accident. Seule la trajectoire relative à la partie finale du vol est présentée ci-dessus. Les paramètres de vitesse indiquée exprimée en kt et de hauteur radio sonde exprimée en ft ont été incrustés avec un pas de 20 secondes. La partie finale de la trajectoire réalisée au cap nord à partir du village de Vicdessos débute à une altitude de 3500 ft au QNH du jour et se termine à une altitude de 5900 ft QNH.
