# Bureau enquêtes accidents pour la sécurité de l'aéronautique d'État

## Rapport d'enquête de sécurité

A-2019-01-A

Date de l'évènement	9 janvier 2019
Lieu	Mignovillard (Jura)
Type d'appareil	Mirage 2000D
Organisme	Armée de l'air

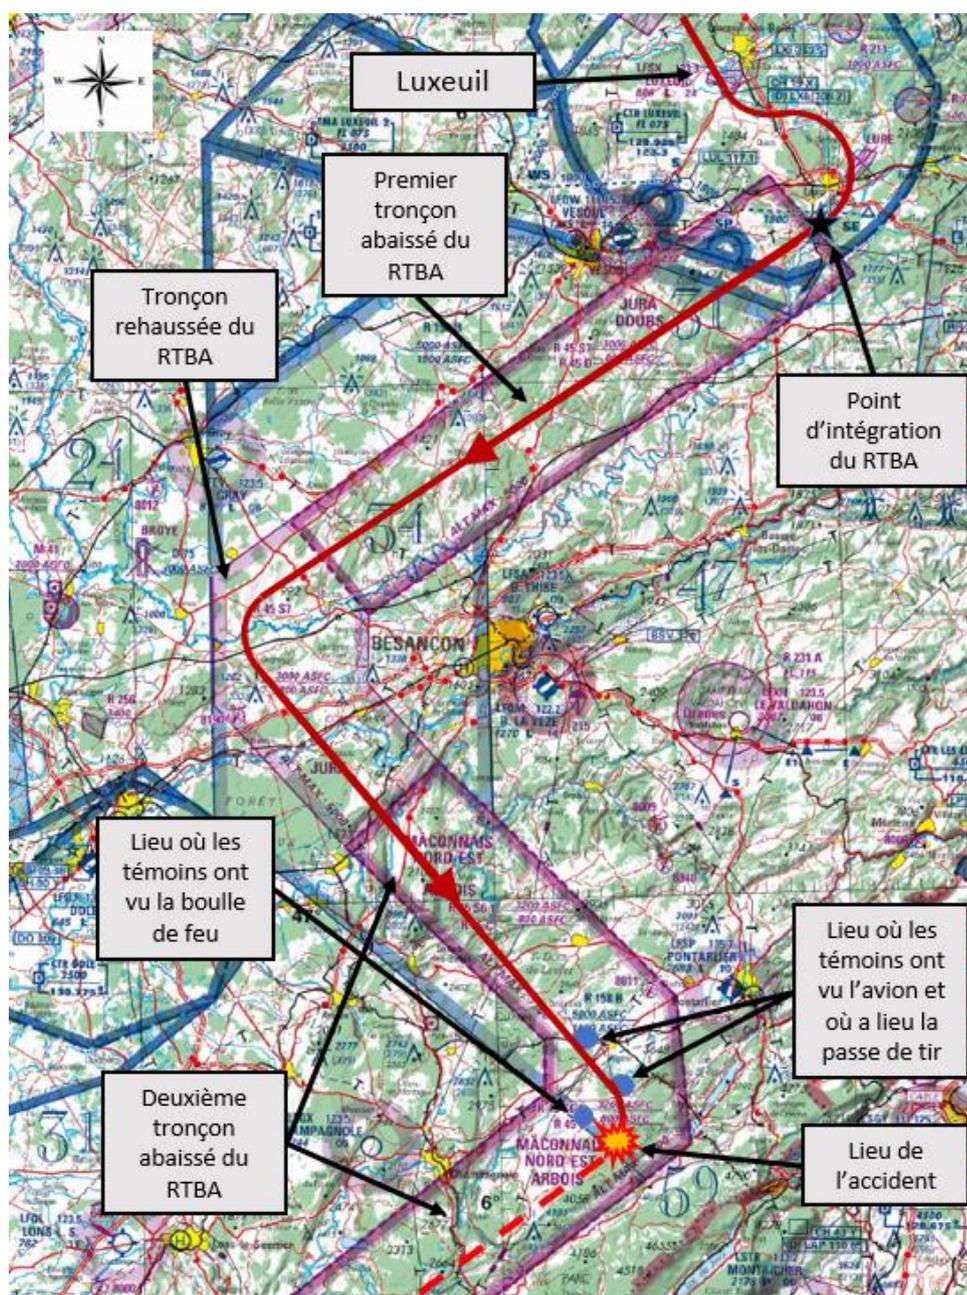
Figure 1 : trajectoire de Coca 27 à partir de son intégration dans le RTBA

Peu de temps avant le point où est prévue cette simulation de passe de tir, aux alentours du village de Frasne, deux témoins voient brièvement passer l'avion en très basse altitude pendant quelques secondes avant que celui-ci ne pénètre à nouveau dans les nuages. Ils ne distinguent ni feu ni fumée sur l'appareil.

Au point prévu pour la simulation de passe de tir, le Mirage 2000D engage un virage à droite, détecté par les radars. Il percute le sol dans la forêt de Mignovillard, à 2 kilomètres au sud-est du village. Au moment de l'accident, deux témoins situés légèrement au nord du point d'impact voient une boule de feu.

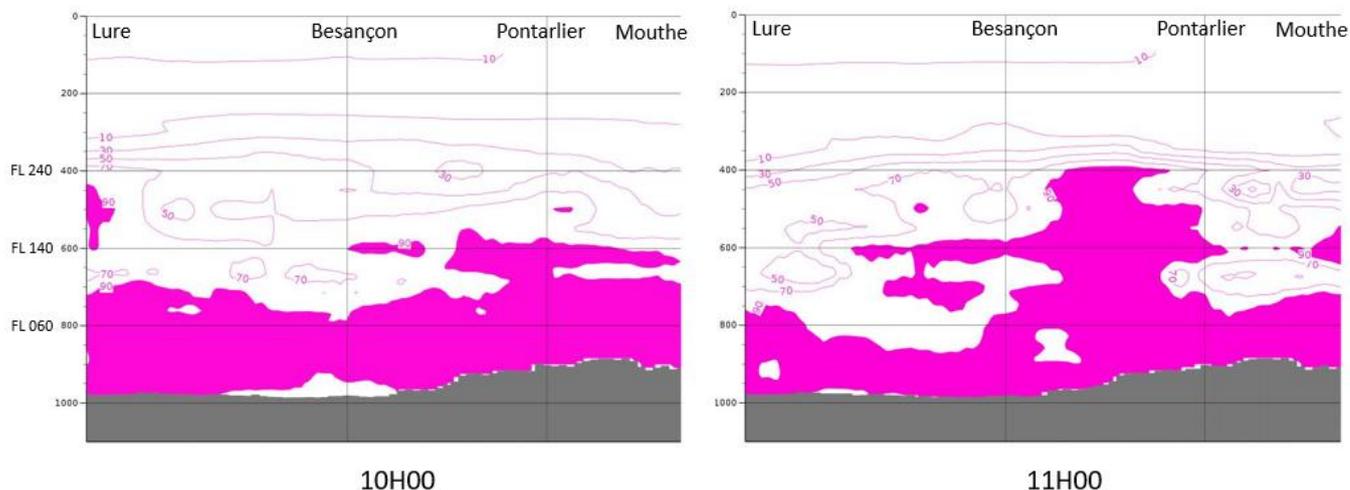
Figure 4 : coupe d'humidité AROME

L'étude des coupes d'humidité sur ce trajet à 10h et 11h montre que la couche nuageuse était épaisse dans la région traversée par Coca 27. La zone violette correspond à une tranche d'humidité supérieure à 90%. Les nuages se situent majoritairement dans cette tranche, au-delà de 95% d'humidité.

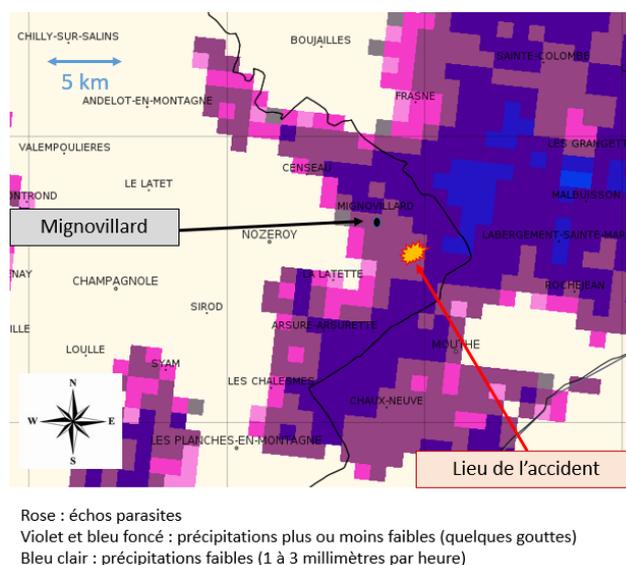
Figure 5 : carte des précipitations à 10h30

Les précipitations sont faibles ; quelques gouttes sont observées sur le lieu exact de l'accident. Les différents témoignages recueillis ne permettent pas de confirmer s'il y avait des chutes de neige au moment précis de l'accident. Toutefois, les témoins qui ont vu l'avion vers Frasne indiquent qu'il ne neigeait pas à cet endroit et que le plafond était bas.

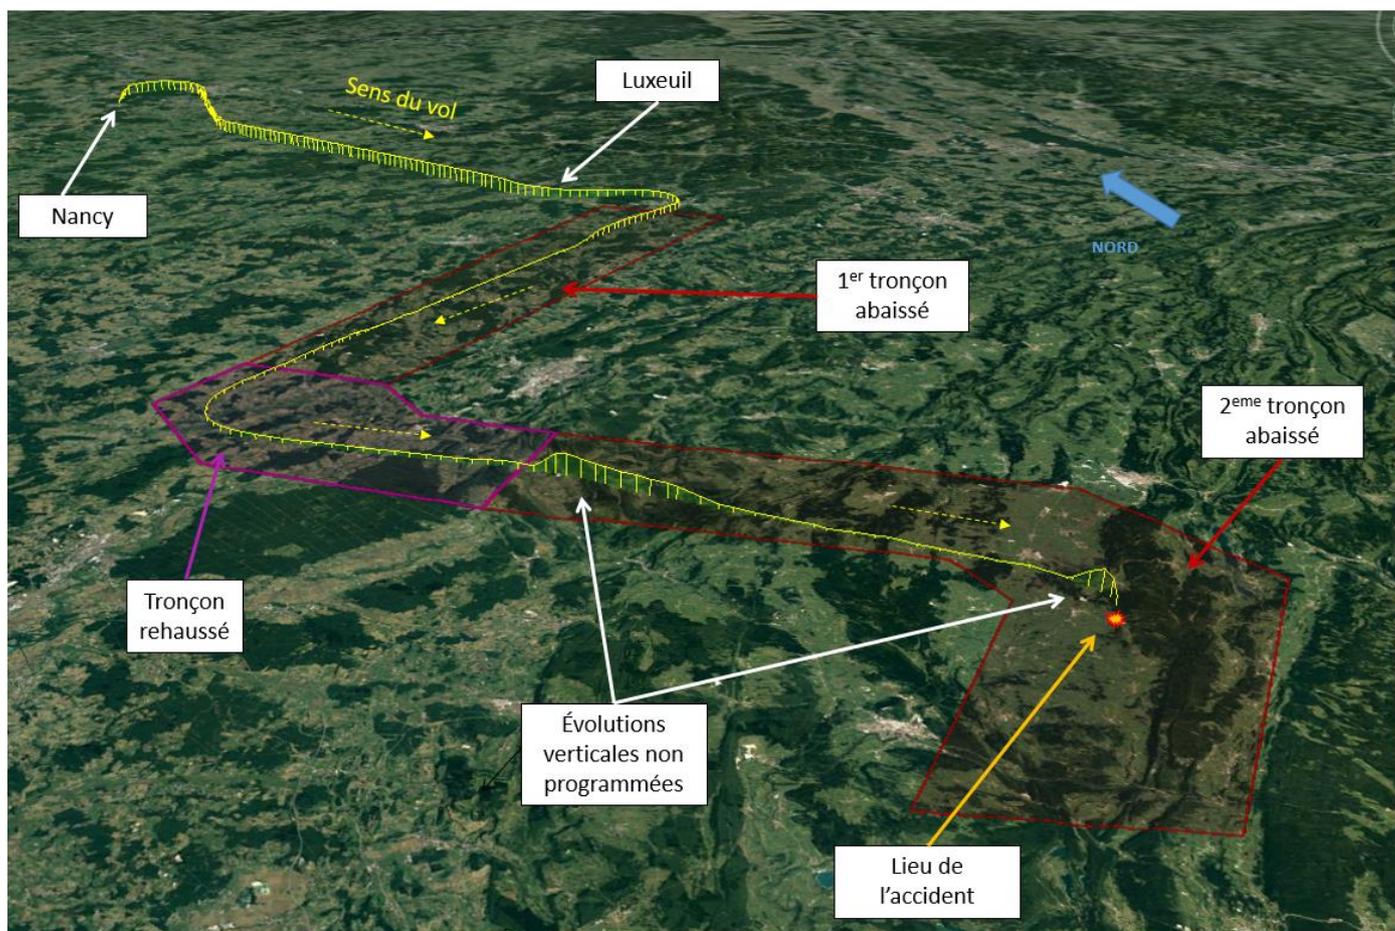
Figure 14 : trajectoire totale de Coca 27

Cette trajectoire est conforme à la préparation de mission jusqu'à la fin du tronçon rehaussé. Ensuite, deux évolutions verticales non programmées sont visibles. La seconde se termine par la collision avec le sol.

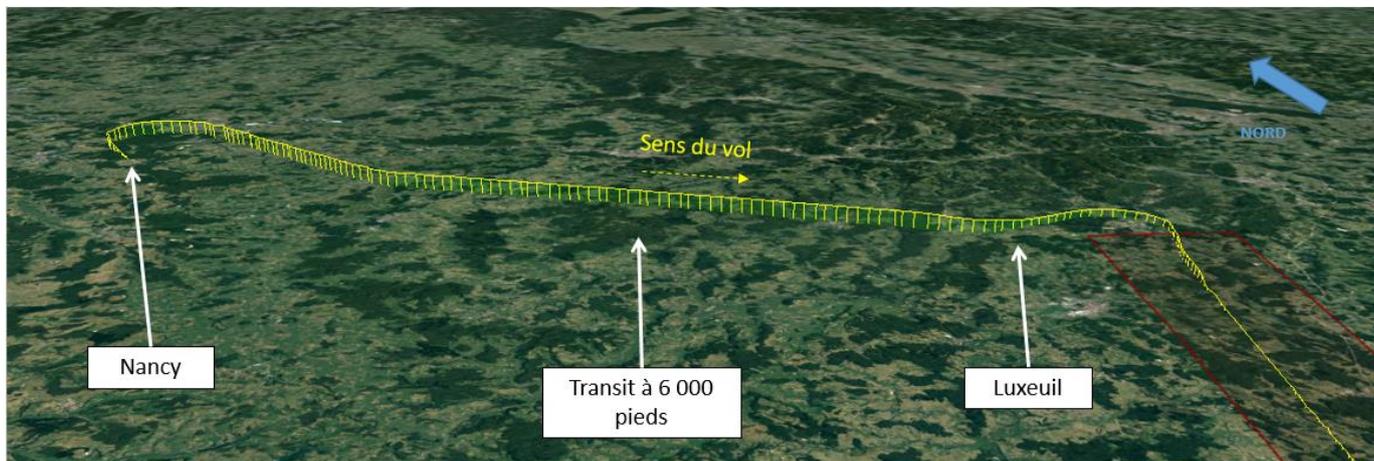
Figure 19 : détail de la trajectoire pendant le transit jusqu'au RTBA

L'analyse de la trajectoire radar montre que le vol est conforme à la préparation de mission jusqu'à l'intégration dans le RTBA. Coca 27 décolle à 10h08 et transite en moyenne altitude à 6000 pieds jusqu'à Luxeuil. À l'issue du survol de la base aérienne 116 de Luxeuil, Coca 27 manœuvre pour rejoindre le point d'intégration du RTBA.

**Le vol est conforme à la préparation de mission pendant le transit jusqu'au RTBA.**

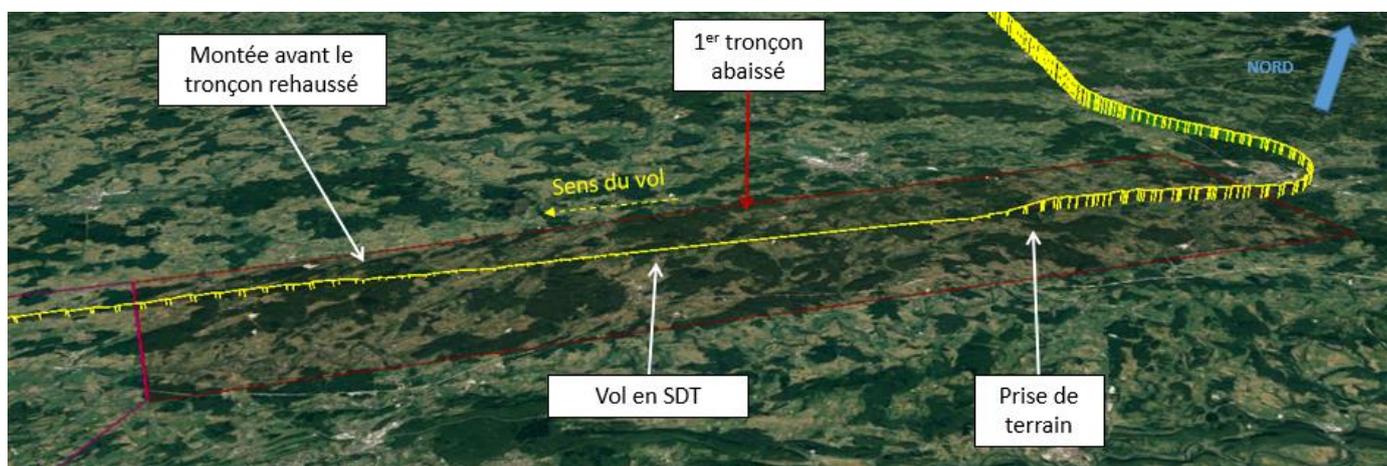
Figure 20 : détail de la trajectoire dans le premier tronçon rabaissé

Une fois dans le RTBA, Coca 27 amorce sa descente en TBA. La trajectoire présente une pente à piquer correspondant à une prise de terrain standard.

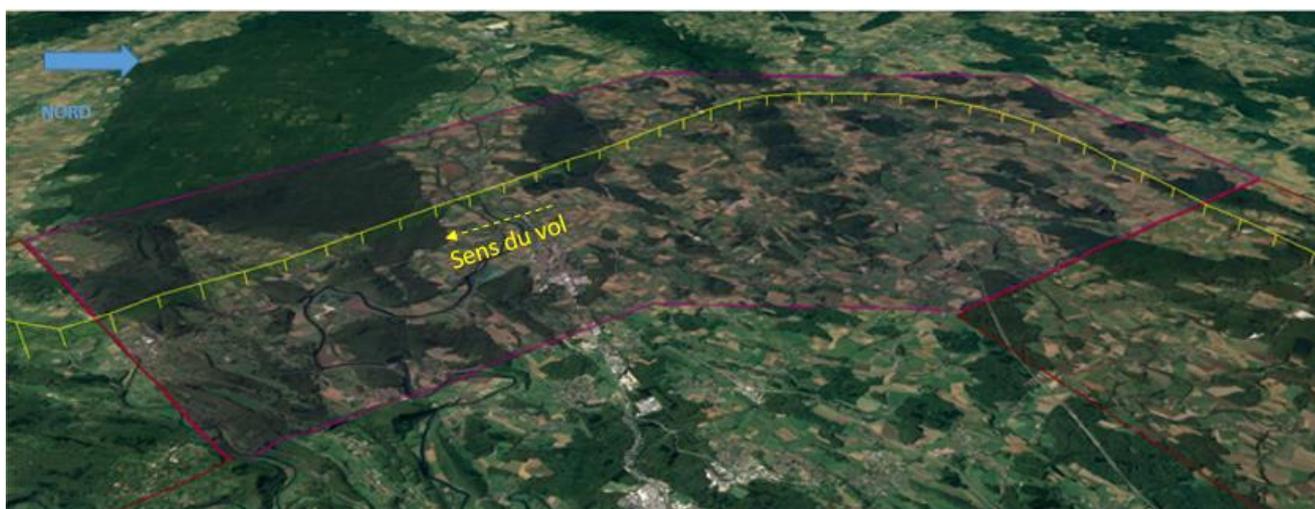
Figure 21 : détail de la trajectoire dans le tronçon rehaussé

À nouveau, les trajectoires de Coca 26 et 27 sont identiques. Ils sont donc dans le même mode. Or Coca 26 évolue dans le tronçon rehaussé en mode auto radar avec une hauteur de consigne de 1 000 pieds. Il en est donc de même pour Coca 27. La reconstitution au simulateur de DGA EV a permis de confirmer cette hypothèse.

**Dans le tronçon rehaussé, Coca 27 évolue en mode auto radar avec une hauteur de consigne de 1 000 pieds.**

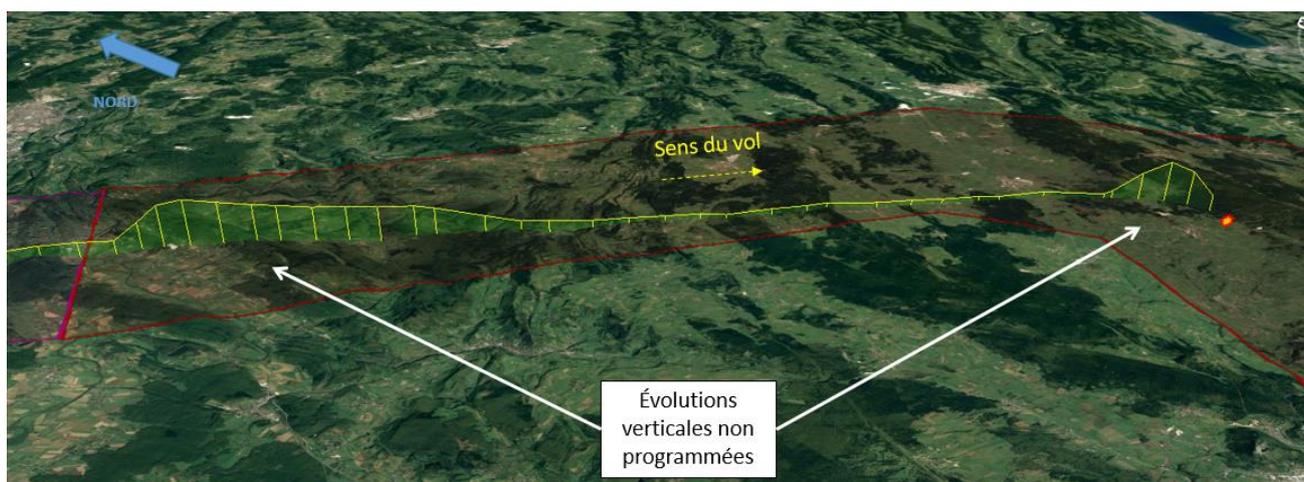
Figure 22 : détail de la trajectoire dans le deuxième tronçon abaissé

À la sortie du tronçon rehaussé et à l'entrée dans le deuxième tronçon abaissé du RTBA, Coca 27 doit redescendre en très basse altitude. Or, à ce moment, à 10h27mn01s, il effectue une forte prise de hauteur. Cette évolution ressemble à un dégagement. En effet, après un cabrer important, Coca 27 monte à une altitude de 6 600 pieds pour redescendre se stabiliser vers 5 800 pieds, ce qui correspond à l'altitude de sécurité dans ce secteur. Puis il reste approximativement à cette altitude pendant environ 30 secondes, probablement pour traiter ce dégagement. À 10h27mn54s, il redescend en très basse altitude, avec une pente descendante correspondant à une prise de terrain standard.

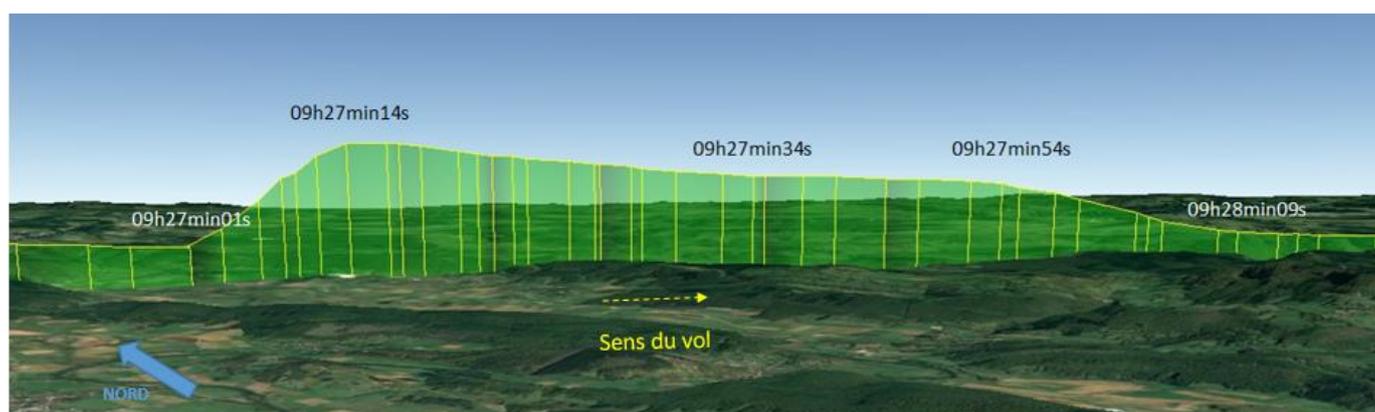
Figure 23 : détail de la trajectoire de la première évolution verticale en UTC

Un tel dégagement est courant et les équipages y sont préparés. Coca 27 reprend son vol en SDT comme prévu par la procédure.

La première évolution verticale correspond à un dégagement.

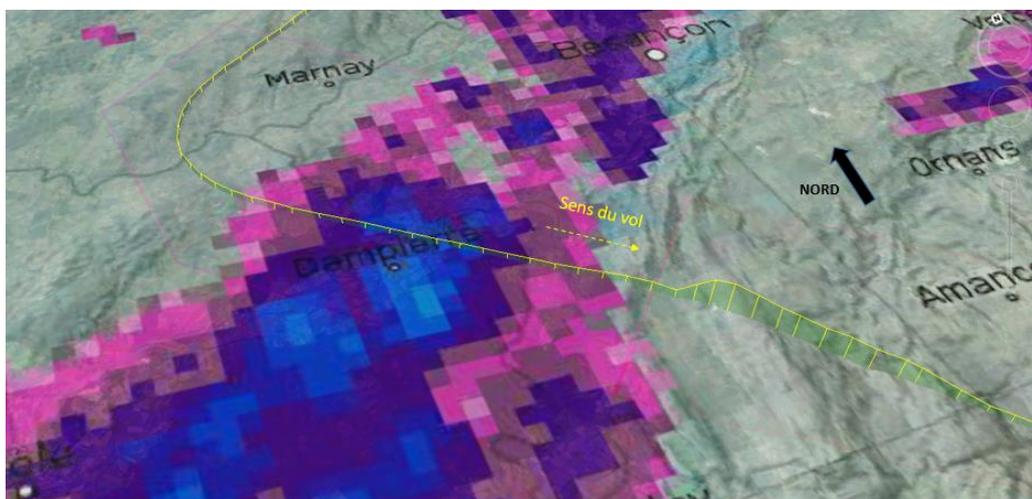
Figure 24 : précipitations au moment du premier décollage

Les images radar indiquent que Coca 27 venait de traverser une zone de précipitations mais qu'au moment du 1<sup>er</sup> décollage, il n'y avait plus de précipitations. Néanmoins, les conditions météorologiques étaient dégradées et très humides pendant tout le vol dans le RTBA. L'hypothèse d'un décollage dû aux conditions météorologiques est donc possible.

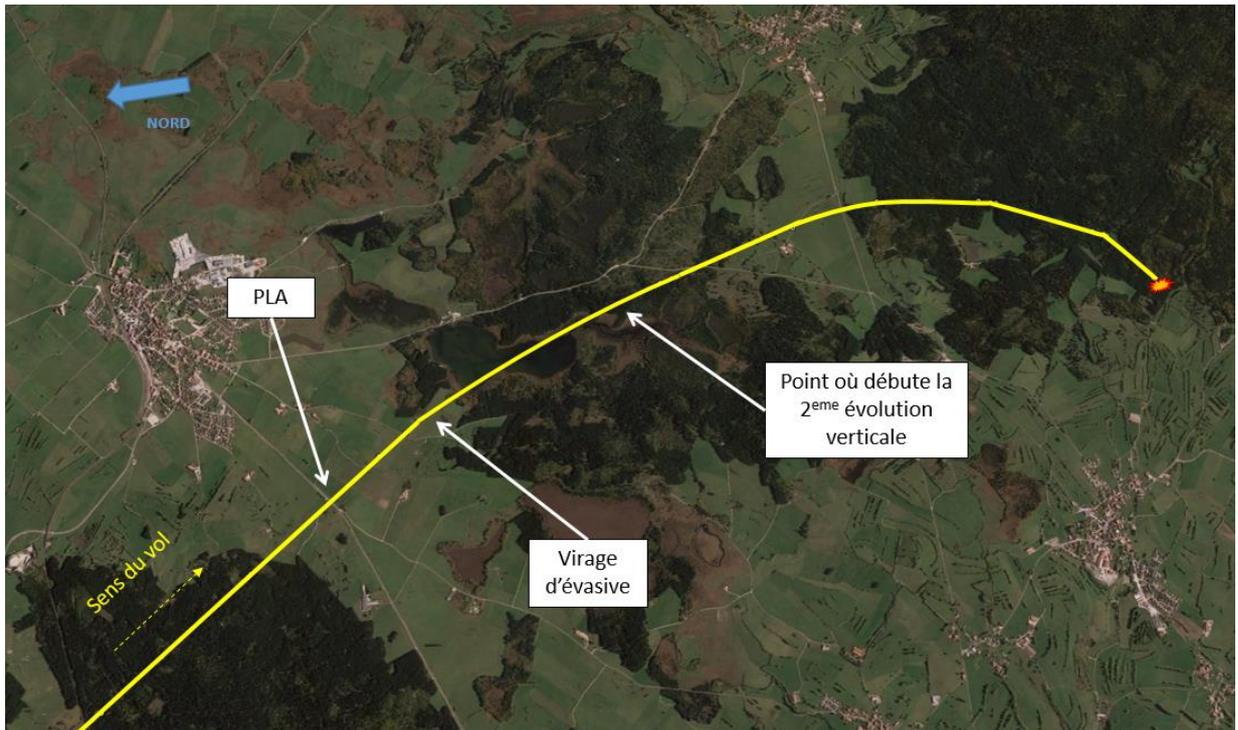
Figure 25 : virage d'évasive

Après la simulation de passe de tir, l'équipage doit virer à droite pour réaliser une évasive. D'ailleurs, entre le point de largage de l'armement (PLA) et la deuxième évolution verticale, la trajectoire de Coca 27 vire vers la droite.

Lors des simulations de tir en mode TBA, l'usage veut que les équipages maintiennent ce mode le temps d'initier le virage puis qu'ils repassent en mode auto radar rapidement pour s'affranchir du pilotage qui, en mode TBA, demande beaucoup de ressources cognitives.

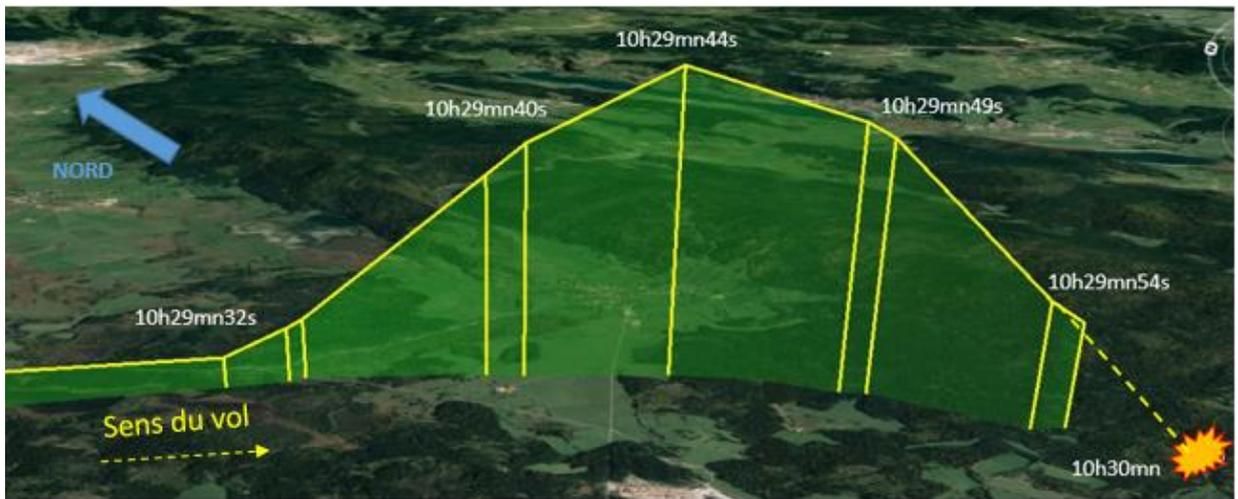
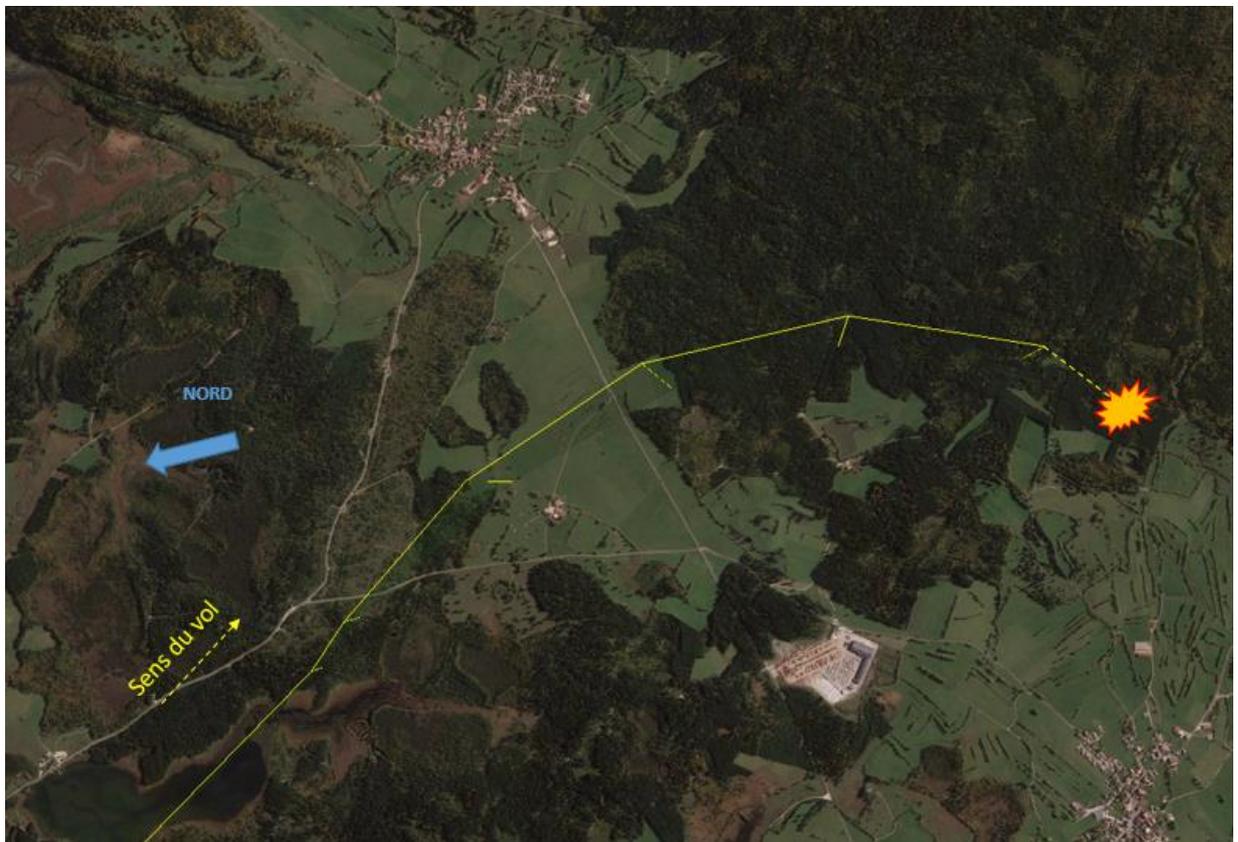
Pendant les premières secondes de ce dégagement, la trajectoire est rectiligne, ce qui correspond à la remise à plat pendant le cabrer initial. Puis Coca 27 vire à droite, probablement pour éviter de sortir du RTBA, voire de pénétrer dans l'espace aérien Suisse.

**La deuxième évolution verticale est un dégagement, réalisé en manuel ou en automatique. Après un cabrer initial rectiligne, Coca 27 vire à droite pour rester dans le RTBA. Au cours de cette manœuvre, l'équipage n'a pas stabilisé à l'altitude de sécurité et a poursuivi le piquer jusqu'au sol.**

Cela est corroboré par l'expertise du moteur qui indique que celui-ci a heurté le sol avec un léger piquer, sur son flanc droit.

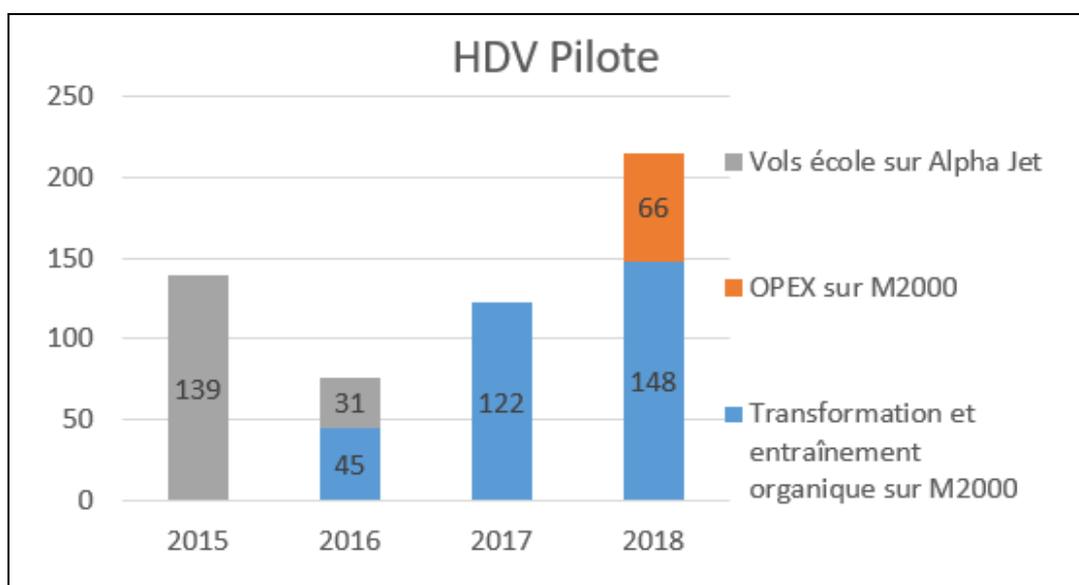
Figure 29 : heures de vol du pilote

En 2017, le pilote de Coca 27 réalise 122 heures de vol, ce qui est faible pour un jeune pilote à l'instruction. En 2018, il réalise 148 heures d'entraînement organique dont 10 heures de convoyage vers l'Afrique et 66 heures de vol en OPEX. En 2018, il atteint donc le seuil fixé et dépasse même les 180 heures de vol (normes armée de l'air et OTAN).

En définitive, le pilote, qualifié PCO quatre mois avant l'évènement, doit acquérir de l'expérience dans sa qualification par des vols de mûrissement qui sont trop peu nombreux et irréguliers, ce qui justifie d'ailleurs le choix de la mission du jour.

Il est demandé dans les consignes permanentes d'instruction du personnel navigant (CPIP) que des missions de SDT soient réalisées au moins une fois par mois pour les PCO afin de maintenir les compétences. Cela n'a pas été le cas pour le pilote.

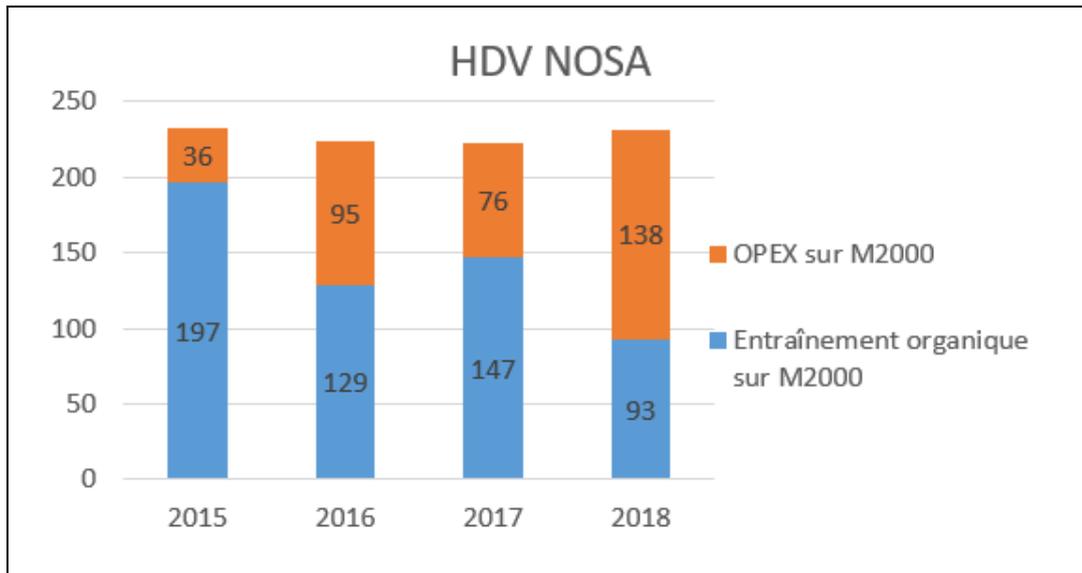
Figure 30 : heures de vol du NOSA

Pour sa part, le NOSA a effectué un nombre d'heures de vol constant aux alentours de 225 par an, dont au moins une OPEX par an centrée sur un spectre plus réduit de missions. En 2018, du fait de deux OPEX consécutives, il n'a volé que 93 heures en missions d'entraînement organique. Pour les NOSA, il n'y a pas de seuil fixé, mais le volume d'heures réalisées en 2018 en entraînement organique par celui de Coca 27 est conjoncturellement plus faible.

Le nombre d'heures de vol réalisé en missions d'entraînement organique par le navigateur est faible en 2018. Il limite le maintien des compétences acquises et l'acquisition de nouvelles compétences sur des bases solides. L'activité organique du pilote, faible en 2017, est correcte en 2018.
