# Bureau enquêtes accidents pour la sécurité de l'aéronautique d'État

## Rapport d'enquête de sécurité

A-2021-01-A

Date de l'évènement	15 février 2021
Lieu	Aérodrome de Blois Le Breuil (Loir-et-Cher)
Type d'appareil	DHC-6-Twin Otter Series 300
Organisme	Armée de l'Air et de l'Espace

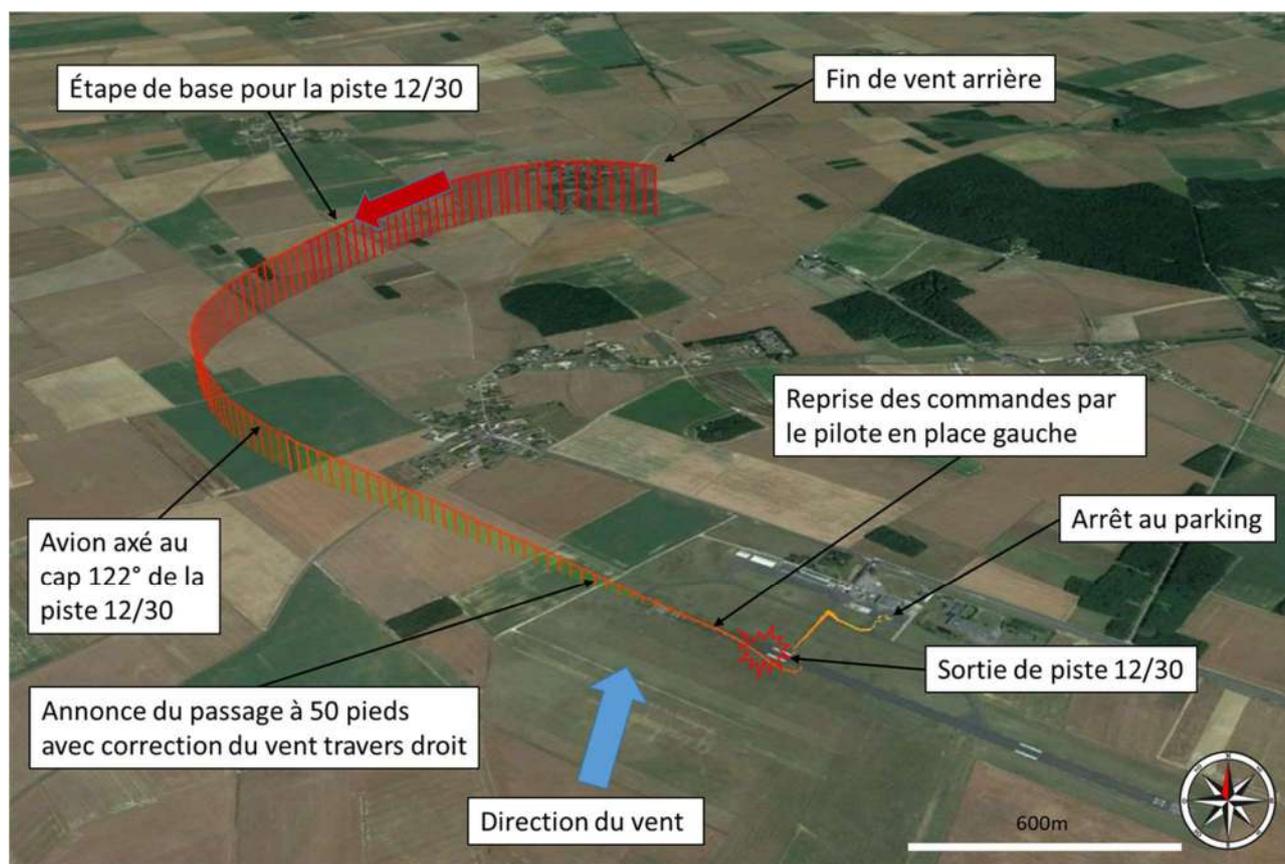
Figure 1 : trajectoire finale du vol

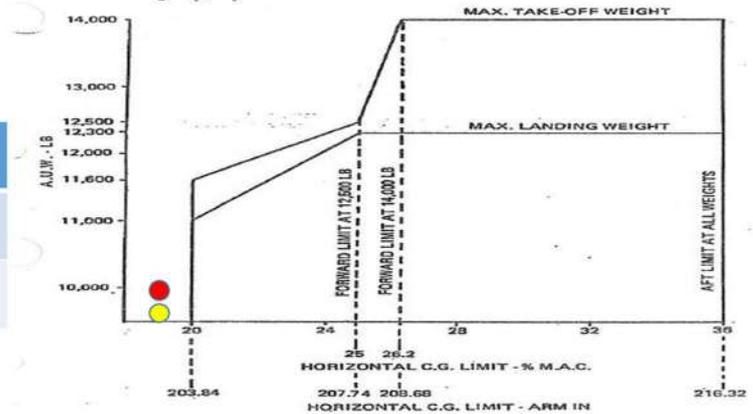
Figure 15 : simulation du centrage du Twin Otter F-RACA en configuration standard dans les conditions du vol de l'accident

Sur l'avion non modifié, et avec un plein de carburant de 2 000lb, comme lors de l'évènement, le vol n'était pas réalisable sans fret à l'arrière.

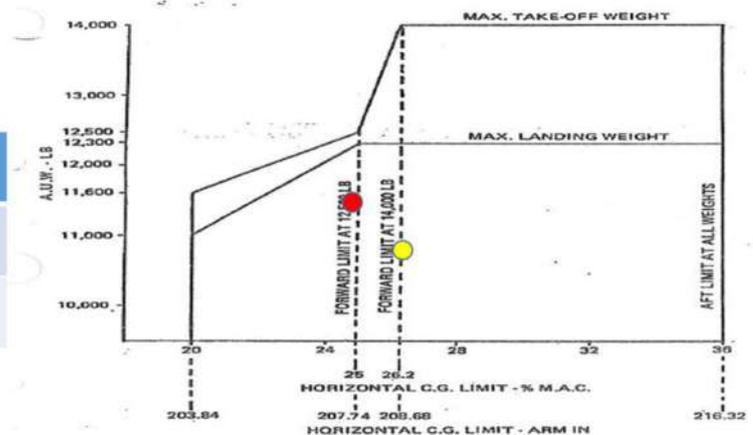
Figure 16 : centrage du vol du matin avec 1 MEC et 1 roue en soute

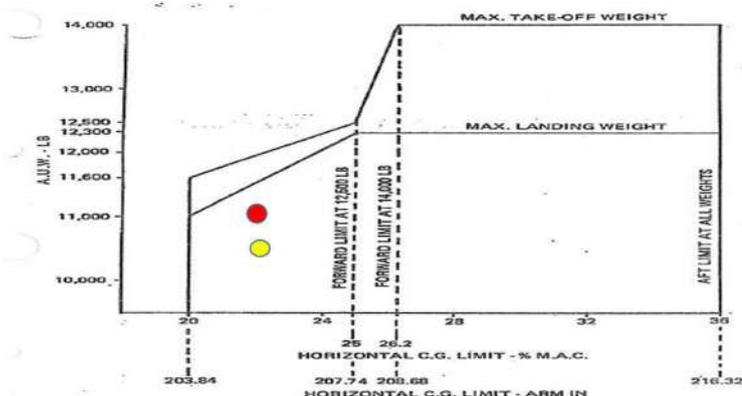
Figure 17 : centrage lors du dernier vol du Twin Otter F-RACA (accident)

Avec le kit IFG, la quantité de carburant transportée lors du vol de l'évènement permet d'être dans l'enveloppe de vol, même sans lest à l'arrière.

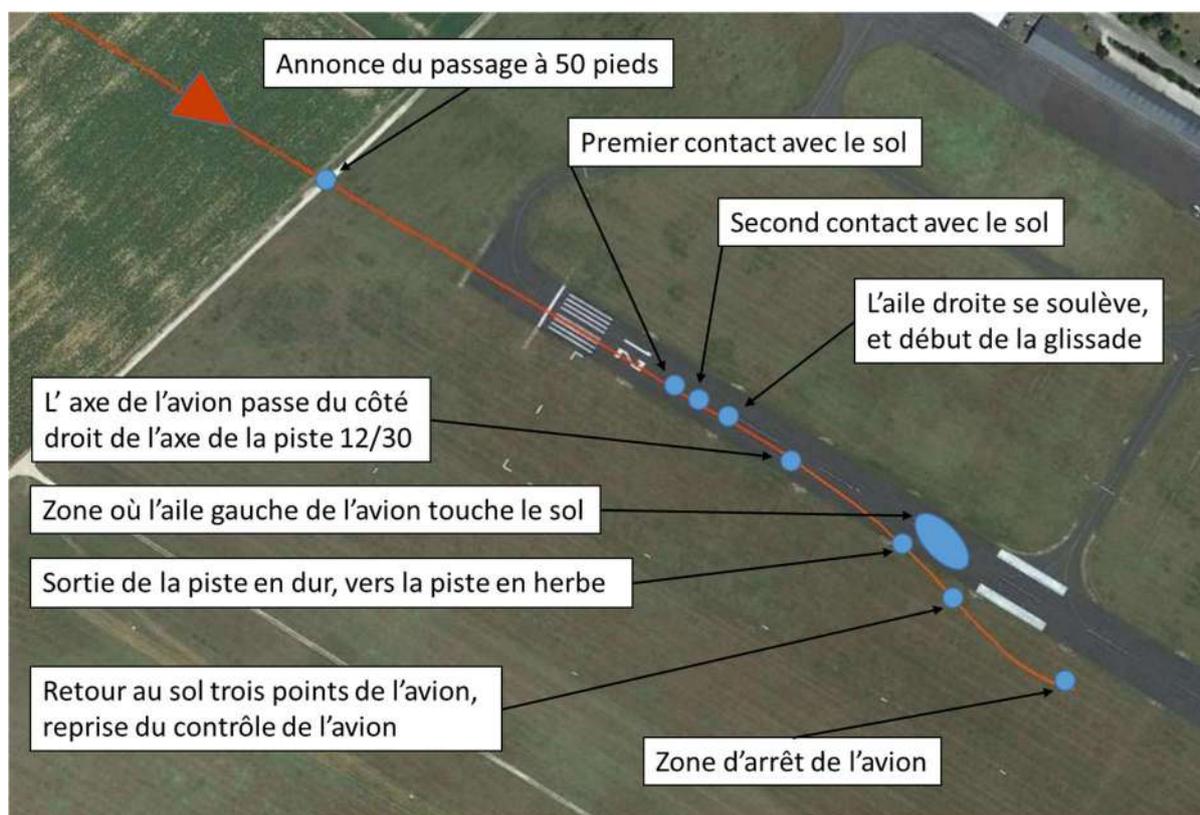
- un crissement prolongé d'une grande intensité se fait entendre immédiatement, avec des fumées blanches couvrant la partie arrière de l'avion ;
- l'aile droite de l'avion se soulève ;

- il tente alors une augmentation de puissance du moteur droit afin d'éviter la sortie de piste, sans effet. Simultanément le bout de l'aile gauche touche la piste ;

- l'avion sort de la piste, la vitesse diminuant, retombe sur le train droit, l'aéronef est à nouveau contrôlable.

Figure 18 : reconstitution de la trajectoire en courte finale
