# Bureau enquêtes accidents pour la sécurité de l'aéronautique d'État

## Rapport d'enquête de sécurité

A-2021-11-I

AS 555 Fennec

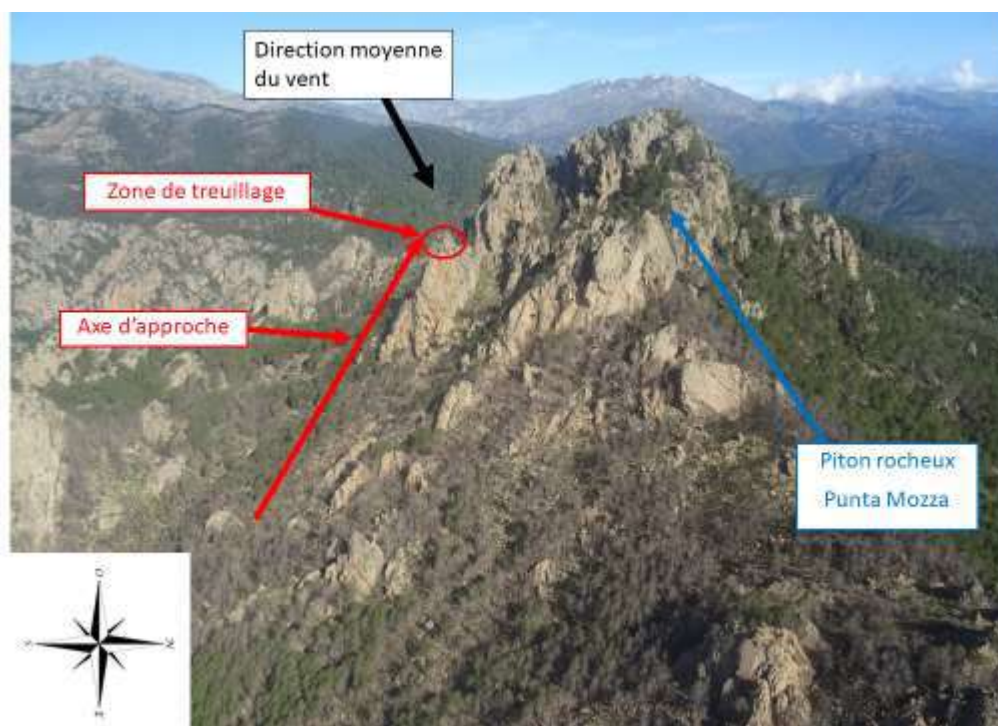
Figure 2 : piton rocheux Punta Mozza

En passant travers ouest du piton rocheux, l'équipage découvre une zone de treuillage possible sur un éperon rocheux situé au sud et travers le piton.

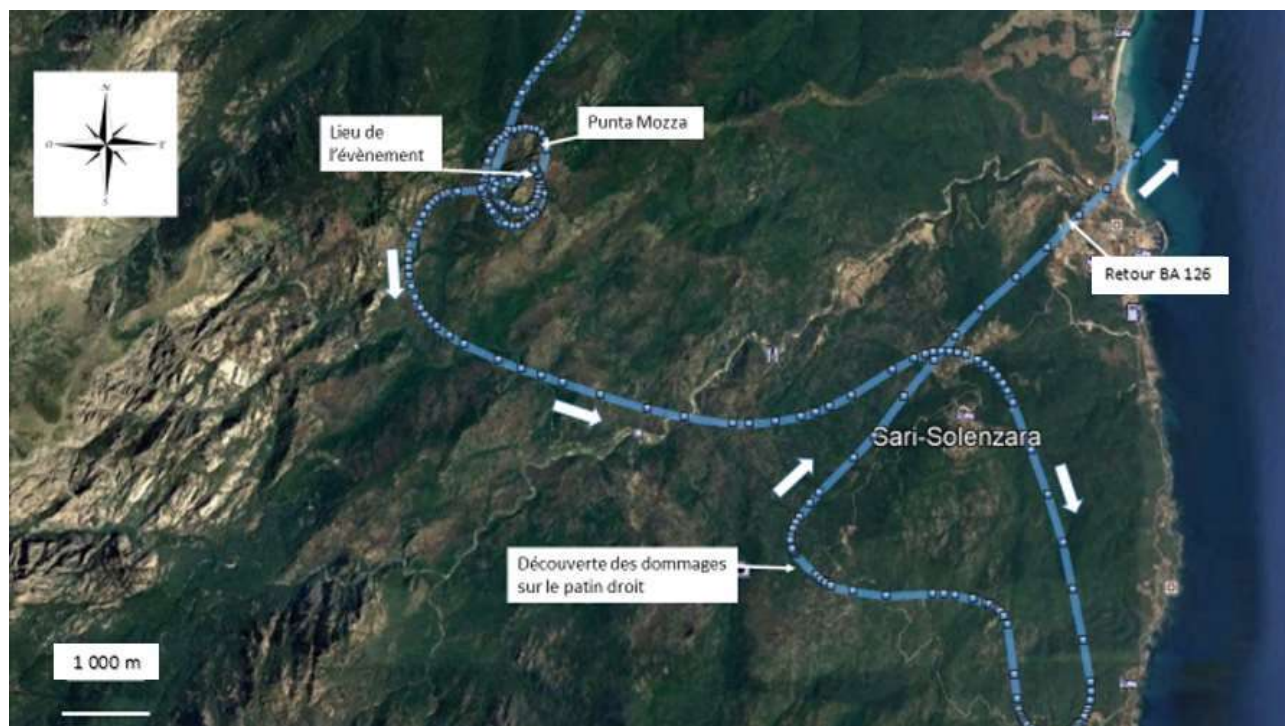
Figure 4 : trajectoire après l'évènement

Tout en cherchant une zone de poser vers le sud, le CDB contacte l'approche sans annoncer de problème. À 13h46, le PF découvre en vol l'endommagement du patin droit. En constatant les dégâts, le CDB demande un retour terrain.

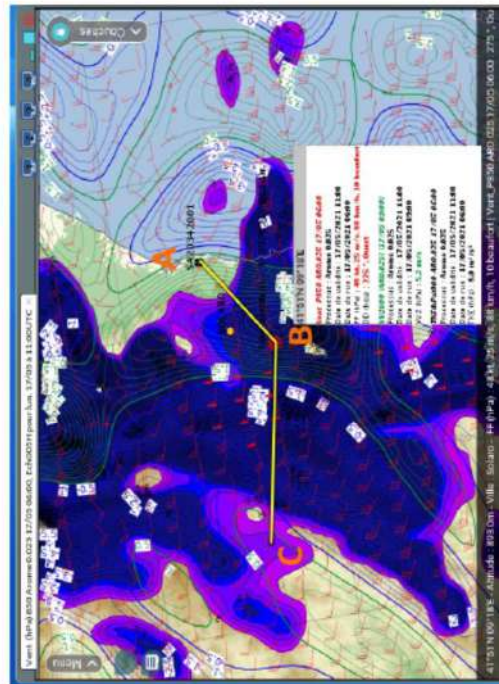
**Annexe E -**  
Champ de TKE et coupe verticale sur axe BA126 / lieu de l'accident  
Modèle AROME 0.025 (maille 2.5 km) Date 17/05/21 – Run 0600 UTC pour 1100 UTC

La coupe trajet, suit l'axe BA 126 Solenzara / Lieu de l'accident puis axe du vent d'ouest durant la période de 1100 UTC à 1200 UTC.

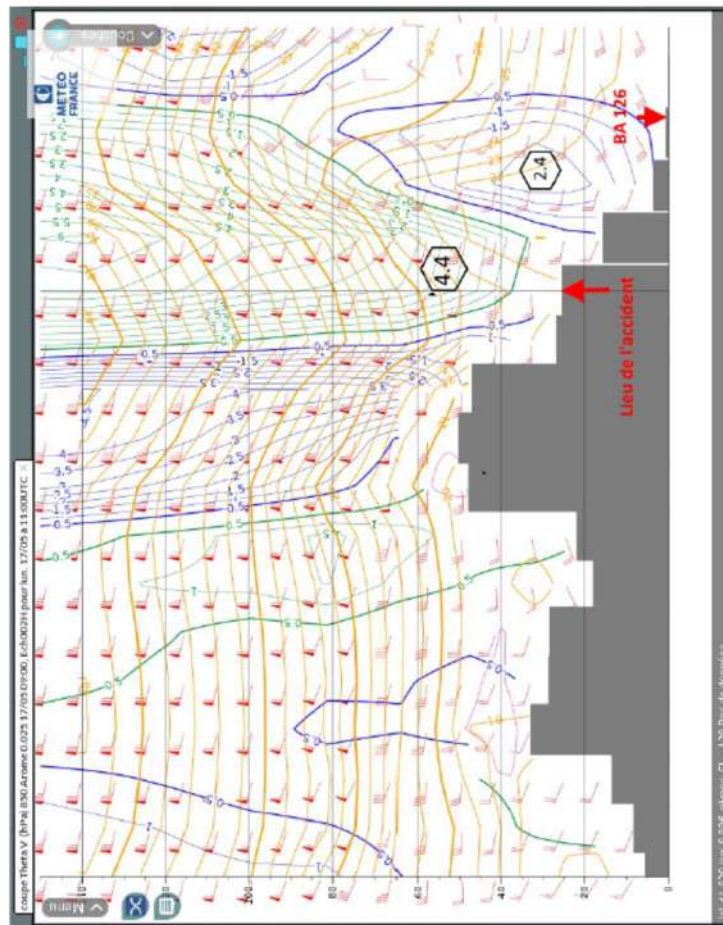
Modèle AROME 0.025 (maille 2.5 km) Date 17/05/21 – Run 0900 UTC pour 1100 UTC

Légende : isolignes cotées en m/s.  
**Courant ascendant en vert**  
**Courant subsident en bleu**

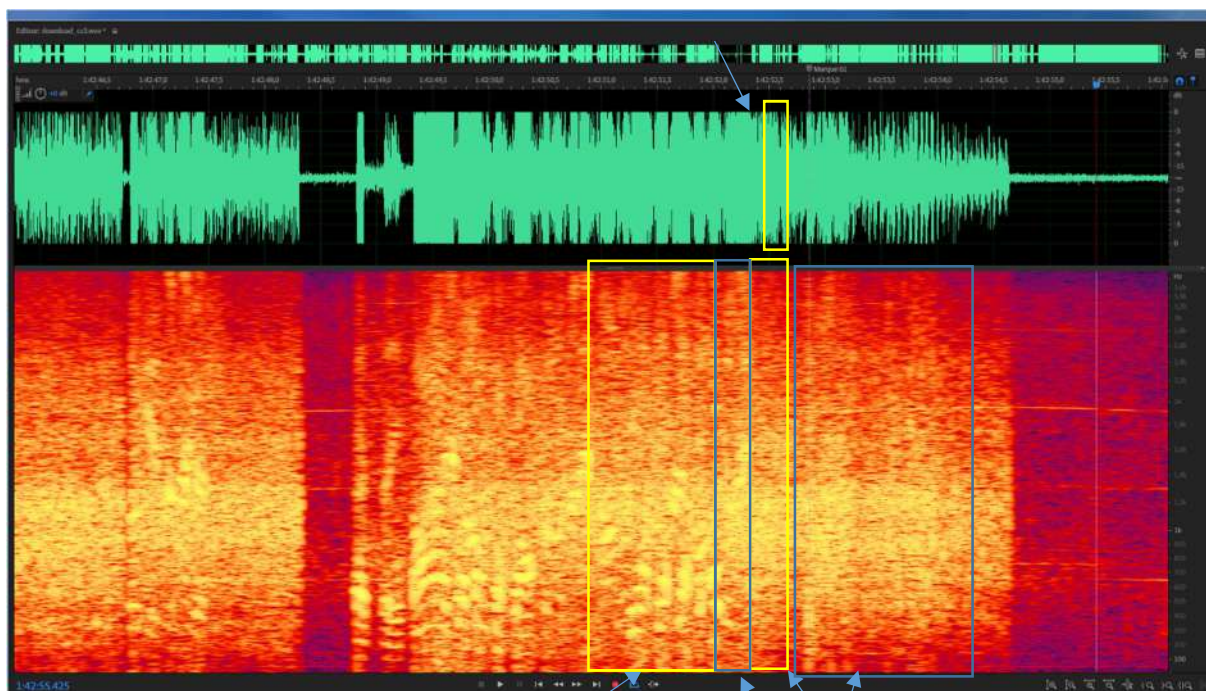
Figure 3 : Spectre enregistrement CV3 du FENNEC au moment de l'incident

Seulement les fréquences situées dans le bas du spectre ressortent visuellement. En effet, la porte étant ouverte, le bruit généré par la rotation de l'hélice du Fennec masque l'impact sur une plage de fréquences allant de 600 Hz à 2 kHz. Malgré ce principe de masquage dans les fréquences médiums, nous distinguons bien à l'écoute et visuellement cet impact.

Pour ce qui est de l'enregistrement CV3, il est très proche de l'enregistrement CV2.
