# Bureau enquêtes accidents pour la sécurité de l'aéronautique d'État

## Rapport d'enquête de sécurité

A-2021-14-I

8 juin 2021  
Vallée du gave de Pau (Hautes-Pyrénées)  
Mirage 2000D RMV  
Armée de l'Air et de l'Espace

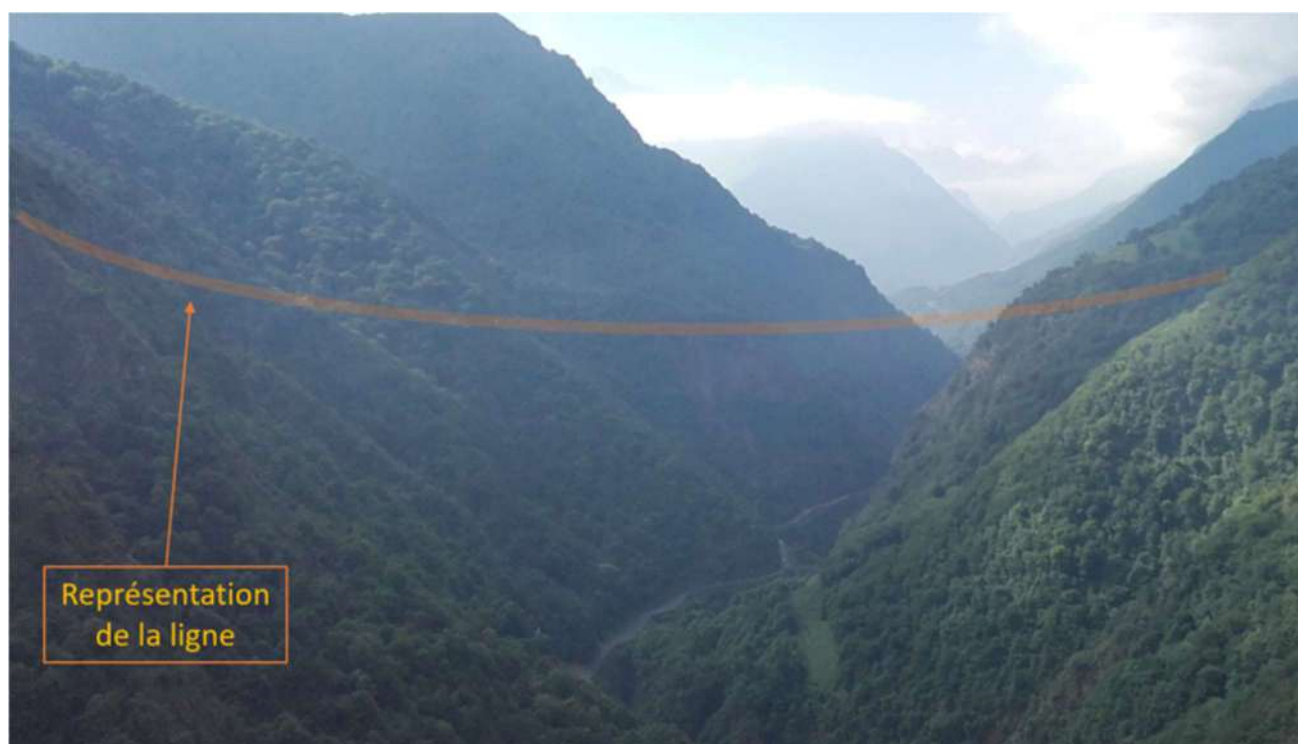
Figure 5 : vue de la vallée où se situe la ligne à HT avec une représentation du positionnement de la ligne

La ligne est tendue entre deux pylônes métalliques et comporte trois câbles électriques appelés « conducteurs » qui servent au transport de l'électricité et deux câbles de garde situés au-dessus des conducteurs qui servent de paratonnerre. Des dispositifs de balisage diurne de type boules sont présents sur les câbles de garde<sup>12</sup>.

Un seul conducteur a été coupé. Le RTE estime la zone de rupture à environ 625 mètres (m) du pylône ouest.

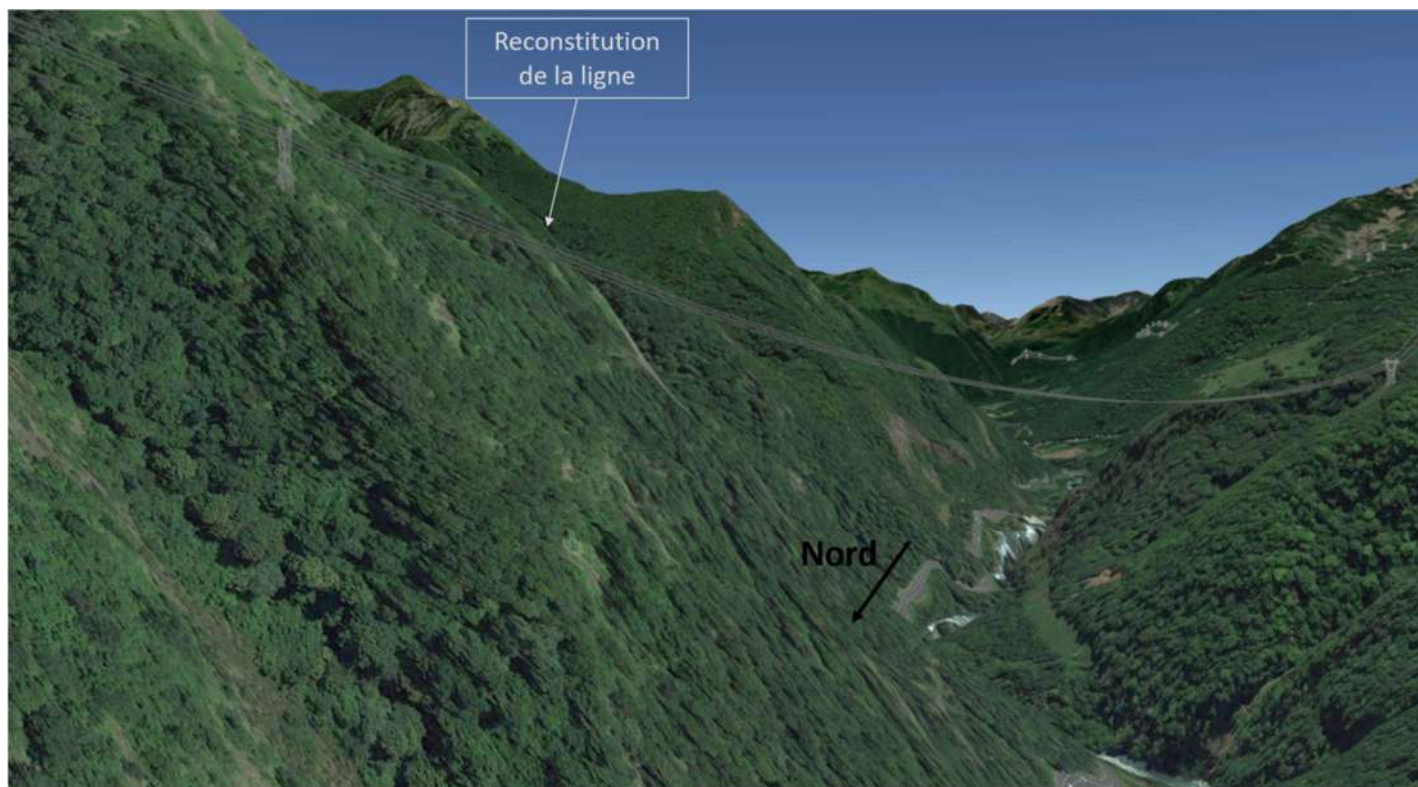
Figure 7 : reconstitution de la ligne à HT

Les conducteurs ont un diamètre de 2,64 cm et sont constitués de plusieurs brins toronnés en aluminium et en acier. Leur longueur entre les deux pylônes est de 1,3 km et la hauteur au-dessus de la route en fond de vallée du câble de garde le plus haut est estimée par le RTE à 284 m soit 930 ft. Cette ligne a été implantée vers 1950. Elle dispose d'un balisage diurne de type boules sur ses câbles de garde, conformément à l'arrêté du 25 juillet 1990 relatif aux installations dont l'établissement à l'extérieur des zones grevées de servitudes aéronautiques de dégagement est soumis à autorisation<sup>14</sup>.

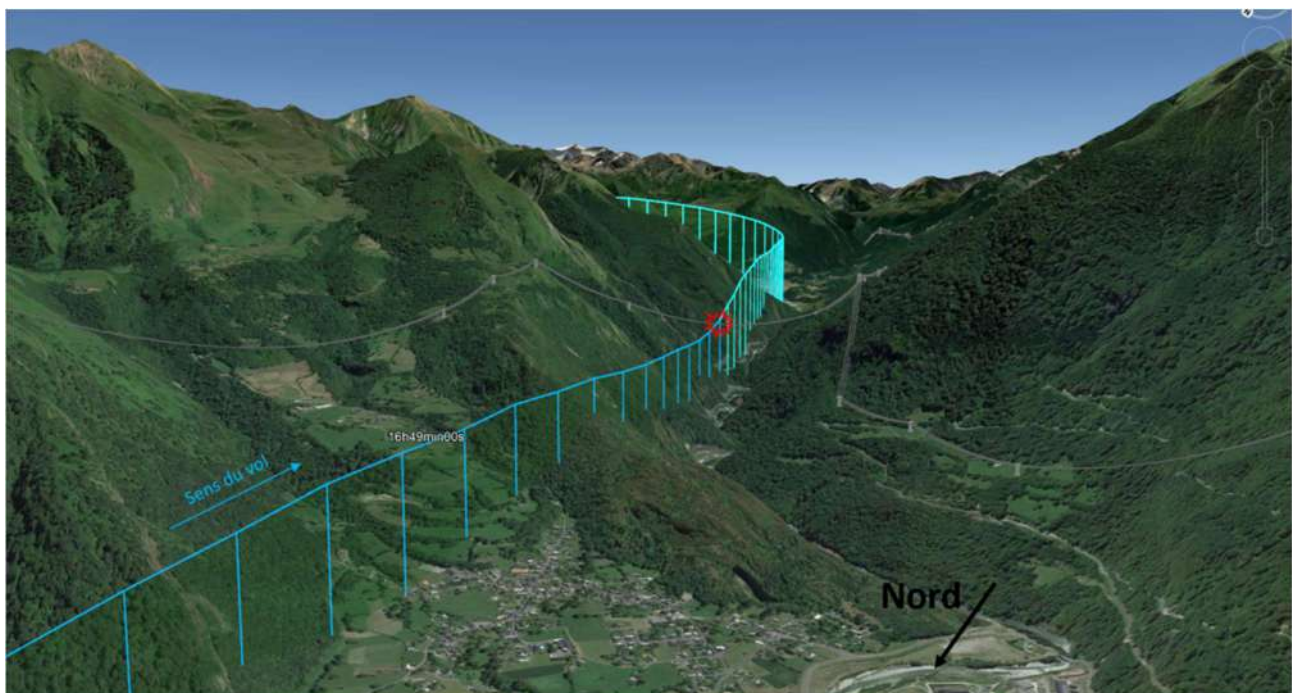
Figure 11 : trajectoire au moment de l'évènement avec reconstitution de la ligne à HT heurtée

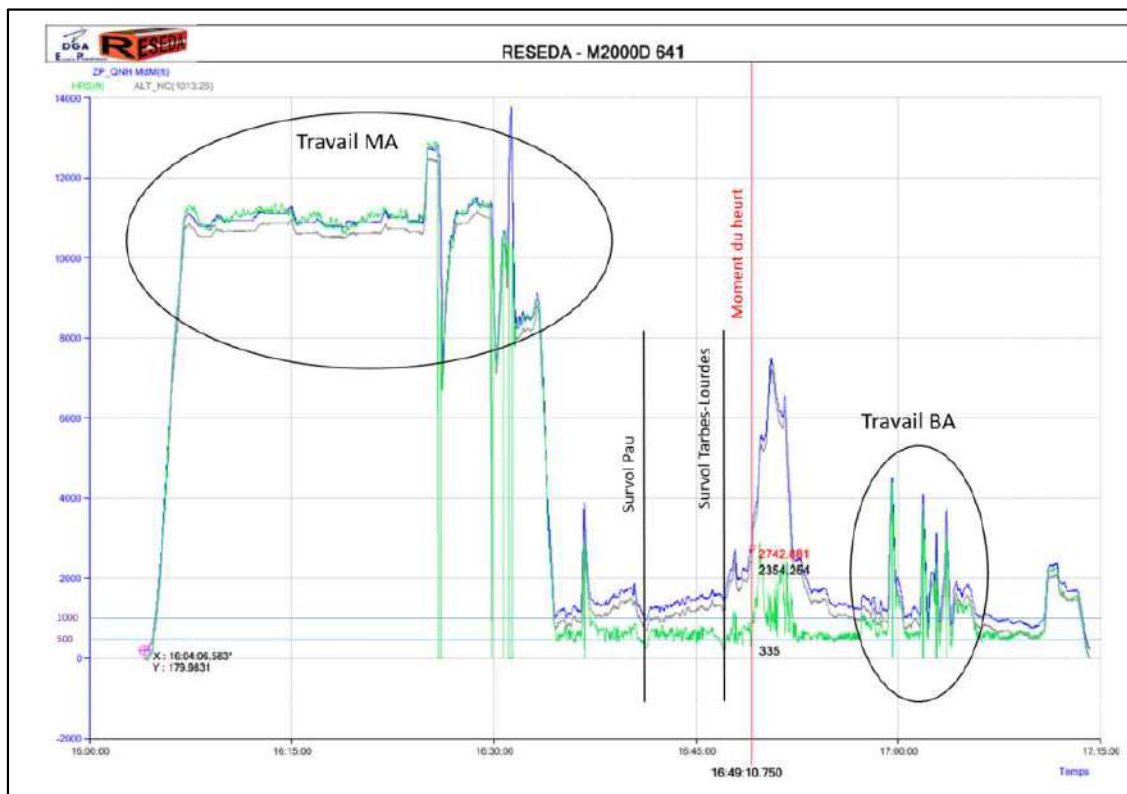
Figure 12 : paramètres verticaux du vol

Pendant la phase de vol en TBA, la hauteur mesurée par la radiosonde est globalement supérieure à 500 ft avec des passages ponctuels entre 400 et 500 ft. Lors des survols des pistes de Pau et de Tarbes-Lourdes, elle est plus basse.

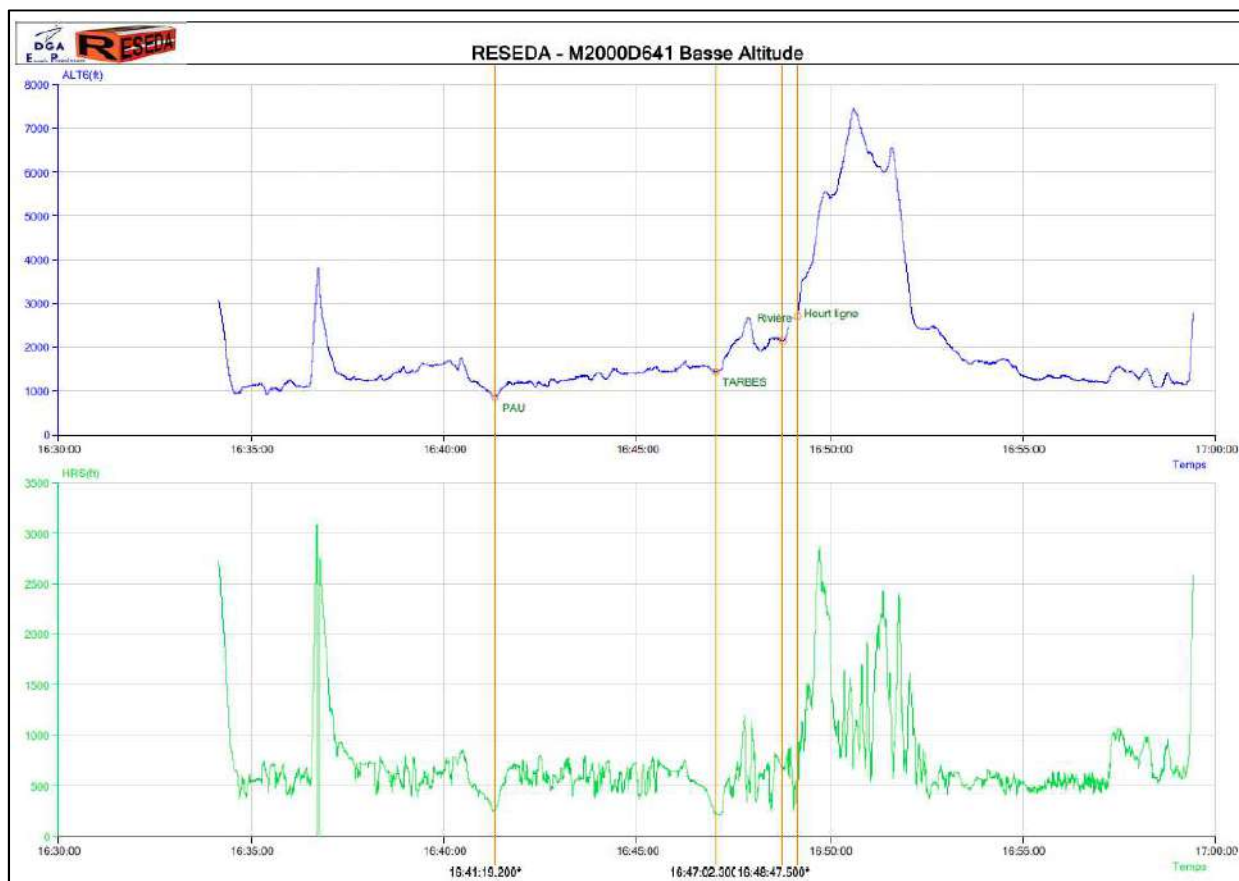
Figure 13 : altitude (QNH Mont-de-Marsan) et hauteur radiosonde pendant la phase TBA

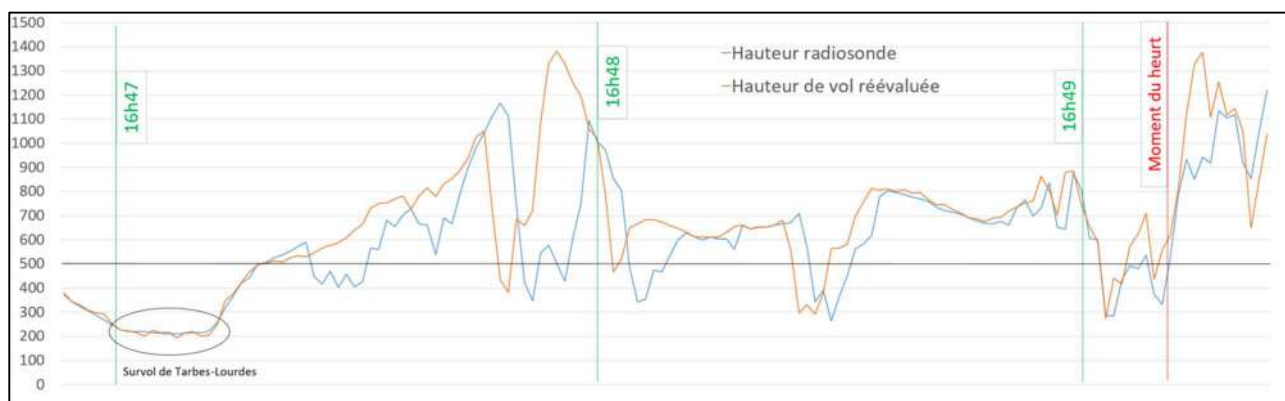
Lors d'un survol au-dessus d'un relief, la valeur donnée par la radiosonde est faussée du fait de son cône de détection. Elle est souvent sous-estimée. La hauteur de vol de l'aéronef a été réévaluée pour tenir compte de ces phénomènes à partir de l'altitude de vol moins l'altitude topographique du sol mesurée à l'aide du site Géoportail.

Cette expertise, concentrée sur les instants avant l'évènement, montre que la hauteur radiosonde est le plus souvent légèrement sous-évaluée lorsque l'aéronef survole des reliefs. Elle est par contre surévaluée lorsque l'aéronef est en virage à forte inclinaison. Lorsque l'aéronef survole un terrain plat, les deux valeurs sont pratiquement égales.

Figure 14 : hauteur réelle de vol estimée et hauteur radiosonde après le survol de Tarbes-Lourdes
