Bureau enquêtes accidents pour la sécurité de l'aéronautique d'État

Rapport d'enquête de sécurité

A-2021-15-A

Date de l'évènement	30 juin 2021
Lieu	Base aérienne de Nancy Ochey (Meurthe-et-Moselle)
Type d'appareil	Mirage 2000D
Organisme	Armée de l'Air et de l'Espace

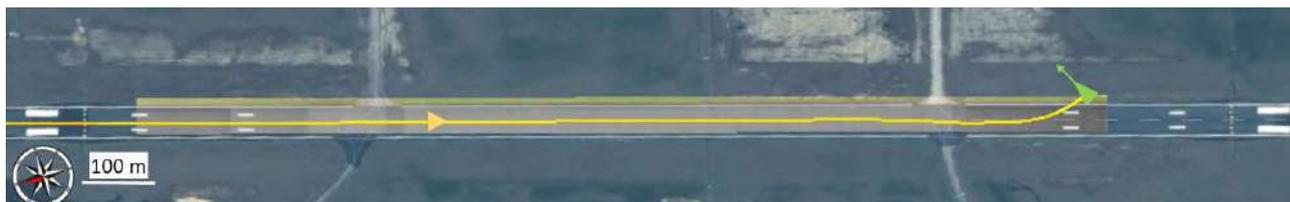
L'avion est fortement endommagé et l'équipage est indemne.

Figure 1 : trajectoire d'atterrissage

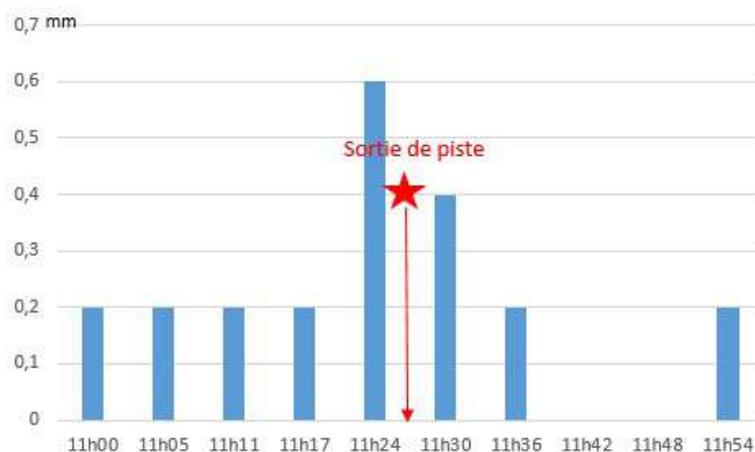
Dans la période précédant l'atterrissage, la pluviométrie a été importante : la veille de l'accident, il est tombé 12,1 mm d'eau ; dans la demi-heure précédant l'évènement, il est tombé 1,4 mm d'eau.

Figure 2 : pluviométrie mesurée sur la base aérienne le jour de l'évènement

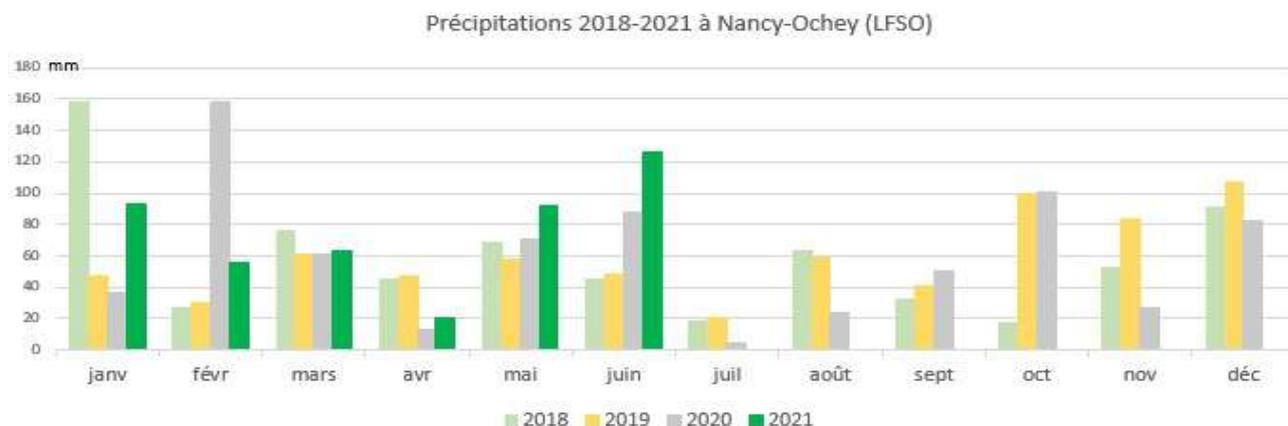
L'état de saturation aqueux des sols est un paramètre local qui dépend de la composition du sol. Compte tenu des précipitations de la dernière semaine de juin, le sol de nature argileuse est très humide le jour de l'évènement.

Figure 14 : précipitations mensuelles - comparatifs

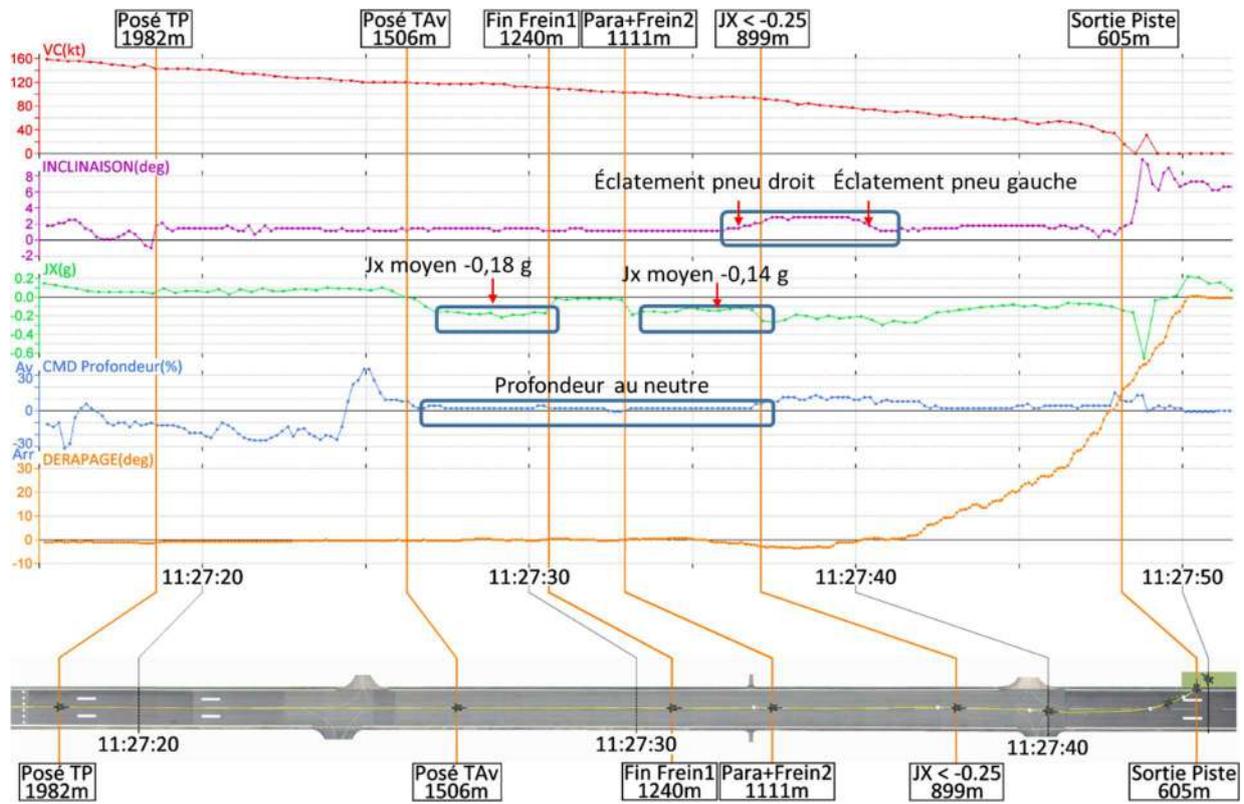
La dernière vitesse enregistrée est 33 kt. L'avion sort de piste latéralement à une vitesse inférieure.

Figure 16 : paramètres lors de l'atterrissage

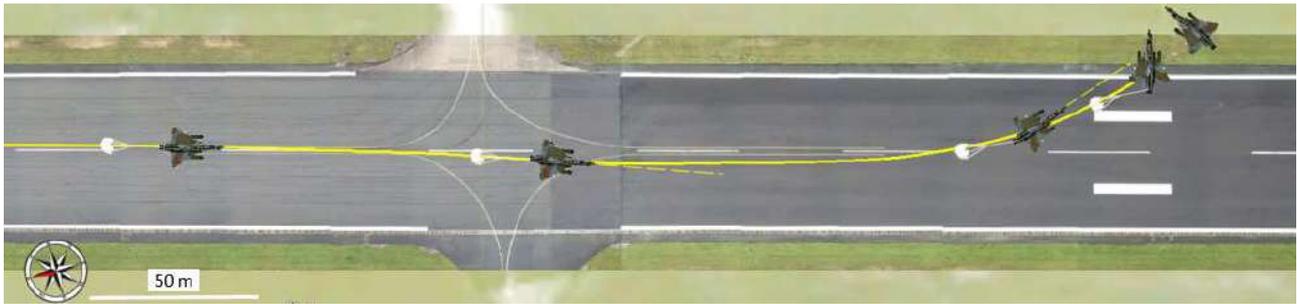
Figure 17 : zoom sur la fin de la trajectoire

La décélération de l'avion est de $-0,18\text{ g}$ en moyenne pendant le freinage normal. Le pilote cesse de freiner pendant plus de deux secondes pour passer sur frein 2. La décélération sur frein 2 est alors de $-0,14\text{ g}$ en moyenne.

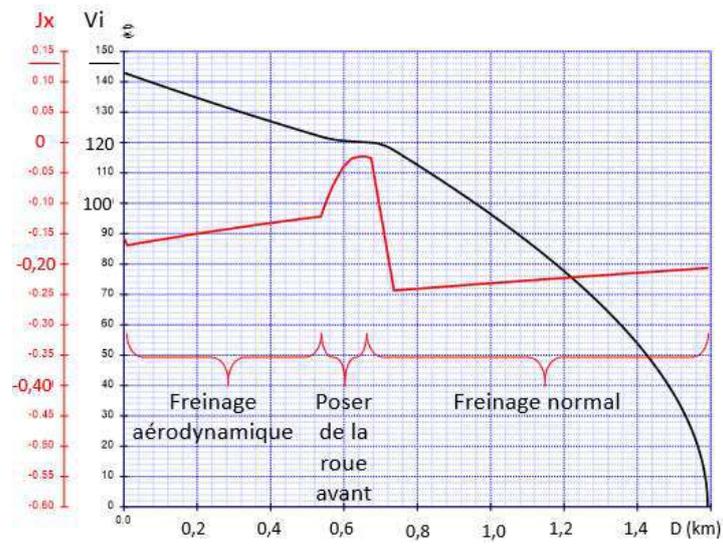
Les calculs théoriques suivants sont réalisés avec les paramètres de l'atterrissage lors de l'évènement (masse de l'avion, vitesse de toucher des roues principales à 143 kt, piste mouillée) et permettent d'établir la distance de roulement, entre le toucher des roues principales et l'immobilisation de l'avion, et d'identifier le Jx atteignable (Cf. annexe, figure 22 et 23).

Figure 22 : performance théorique de freinage dans les conditions de l'évènement

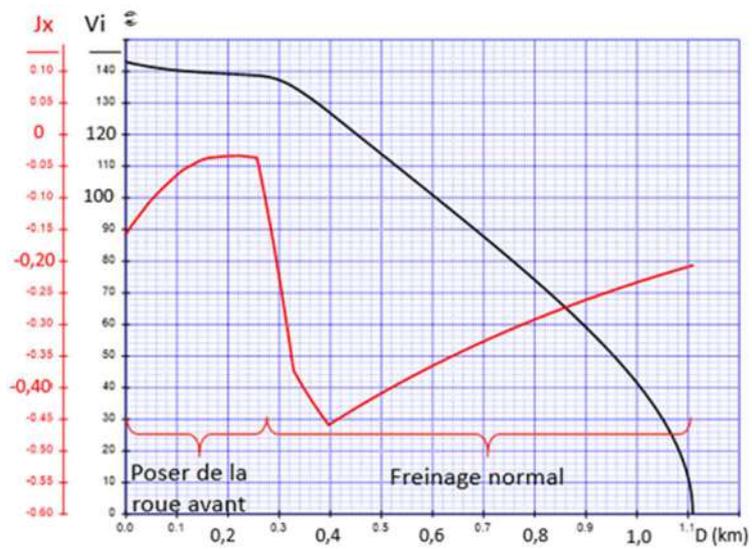
Figure 23 : freinage nominal théorique avec hypo-sustentation
