Bureau enquêtes accidents pour la sécurité de l'aéronautique d'État

Rapport d'enquête de sécurité

A-2021-17-A

| Type d'appareil | Mirage 2000 D |

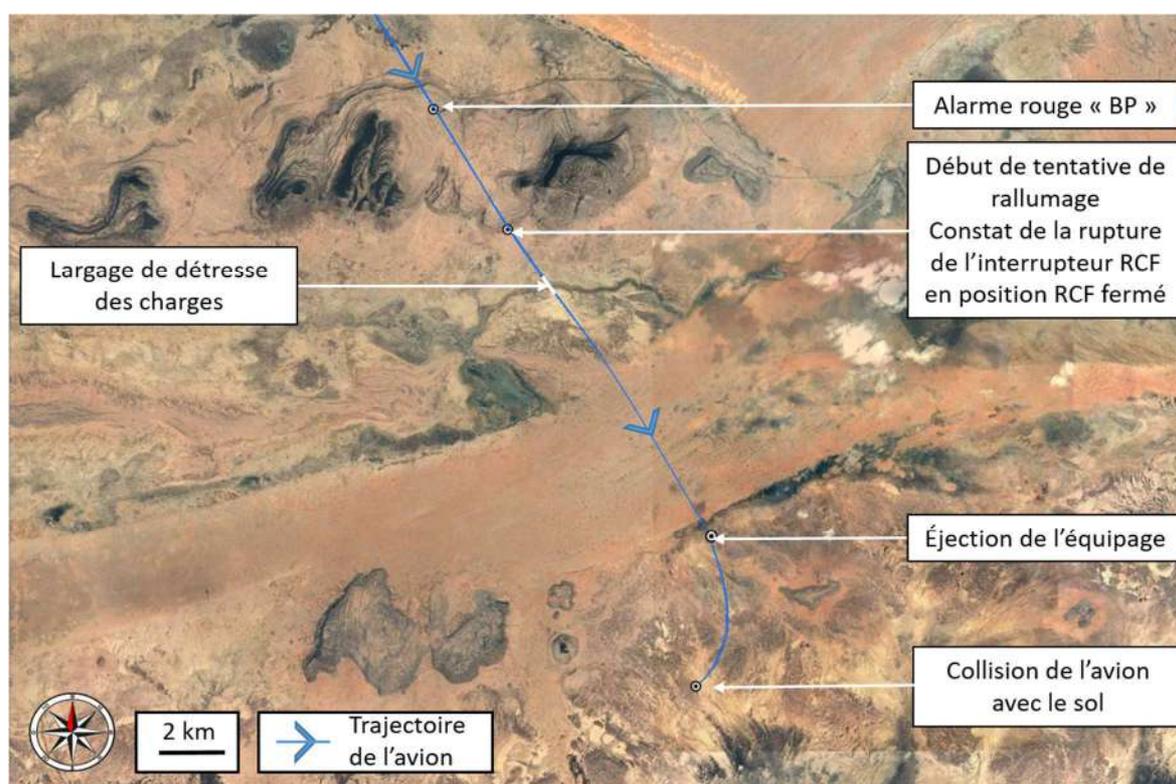
Figure 1 : vue de la partie significative de la trajectoire de l'avion

basse. Le NOSA ressent deux petits à-coups sur l'axe longitudinal de l'avion. Une alarme retentit alors, accompagnée de l'allumage d'un voyant rouge. Le NOSA constate qu'il s'agit du voyant rouge « BP⁷ », signifiant la baisse de pression dans le circuit carburant, et visualise un débit carburant nul sur l'indicateur associé. Il annonce alors « BP rouge, on a le moteur qui dévisse » sur le téléphone de bord et sur la fréquence inter patrouille. Le pilote partage ce constat et diminue son assiette pour garder de la vitesse. L'équipage tente ensuite un rallumage infructueux, au cours duquel le pilote regarde la platine de démarrage sur sa banquette latérale droite et contrôle la bonne position des interrupteurs des pompes carburant. Il voit alors l'interrupteur du RCF cassé à sa base en position « à gauche » (robinet fermé). Il l'annonce au NOSA puis essaie de le repousser vers sa position « à droite » à l'aide de ses ongles sans y parvenir. Le pilote du M2000C, qui suit son leader, invite celui-ci à larguer les charges sur la fréquence inter patrouille. Le pilote du M2000D appuie alors sur le bouton de largage de détresse. Puis il tente à nouveau de repousser l'interrupteur du RCF cassé pendant quelques secondes.

L'équipage effectue une nouvelle tentative de rallumage du moteur en vain. L'avion arrivant dans la tranche de basse altitude, le NOSA annonce au pilote qu'ils doivent s'éjecter afin que l'avion s'écrase suffisamment loin de l'équipage. Après avoir annoncé un message de détresse de type « *mayday* » sur la fréquence de coordination de l'activité aérienne, le pilote évolue par la droite pour viser une zone dégagée, positionne l'avion en léger cabré puis déclenche l'éjection par l'annonce réglementaire sur le téléphone de bord. L'éjection a lieu à environ 3 000 ft, sous la vigilance du M2000C resté à 8 500 ft. L'avion s'écrase à environ 5,5 kilomètres (km) dans le 196° de la position de l'éjection. Une explosion non suivie d'un incendie se produit au moment de l'impact.

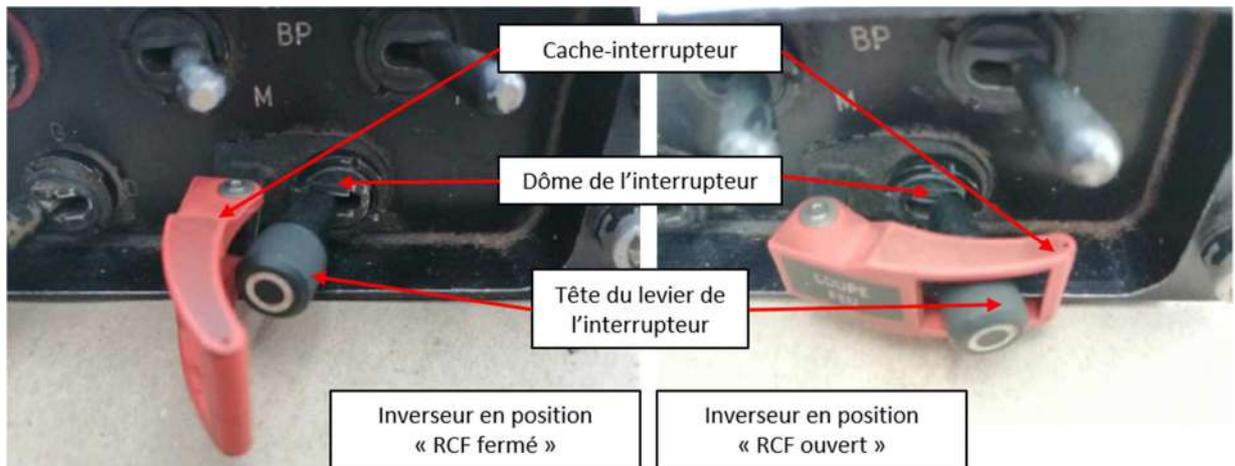
Figure 8 : inverseur du RCF

Dans les procédures normales et de secours, l'action sur l'inverseur n'est demandée qu'au sol. L'inverseur est constitué d'un interrupteur et d'un cache-interrupteur. Lorsqu'il est en position « à droite », le RCF est ouvert. Dans cette position le cache-interrupteur est rabattu. Dans sa position « à gauche » avec le cache-interrupteur ouvert, le RCF est fermé.

La position « à gauche » (RCF fermé) de l'interrupteur n'est pas verrouillée. Pour ouvrir le RCF, il suffit donc de pousser le cache-interrupteur qui exerce alors une pression vers la droite sur le levier de l'interrupteur qui bascule en position « à droite » (RCF ouvert).

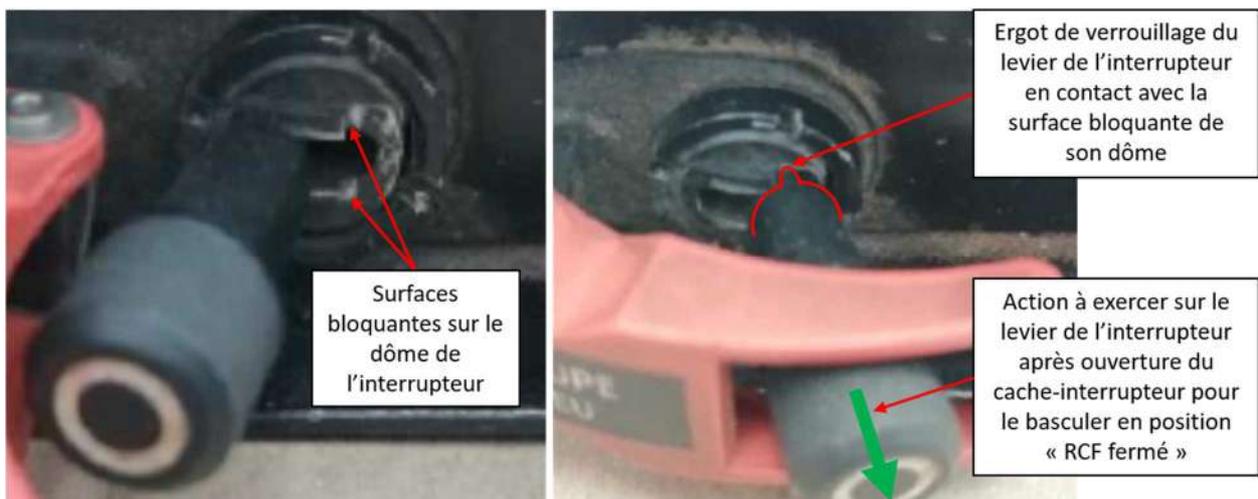
Figure 9 : dispositif mécanique de verrouillage de l'interrupteur du RCF

Pour fermer le RCF, il faut donc relever le cache-interrupteur puis tirer la tête du levier de l'interrupteur vers le haut et pousser l'interrupteur vers la gauche jusqu'à la position « à gauche » (RCF fermé) en maintenant la traction vers le haut pour permettre le passage des ergots de verrouillage au-dessus des surfaces bloquantes du dôme de l'interrupteur.

Lors des tests, le levier de l'interrupteur rompt toujours au niveau de sa section la plus faible, 1 mm sous la surface du dôme de l'interrupteur. Son faciès de rupture montre une déformation dans le sens de l'effort. Il est en contact parfait avec la surface interne du dôme, ne laissant apparaître aucun espace visible entre les deux, empêchant l'utilisation d'un objet suffisamment rigide, tel que la pointe d'un couteau de vol, pour le faire basculer en position « à droite ».

Après rupture, le levier de l'interrupteur déformé se trouve à 1 mm sous la surface du dôme de l'interrupteur et en contact parfait avec sa surface interne. De ce fait, il était impossible de rebasculer le levier de l'interrupteur en position « à droite » en vol.

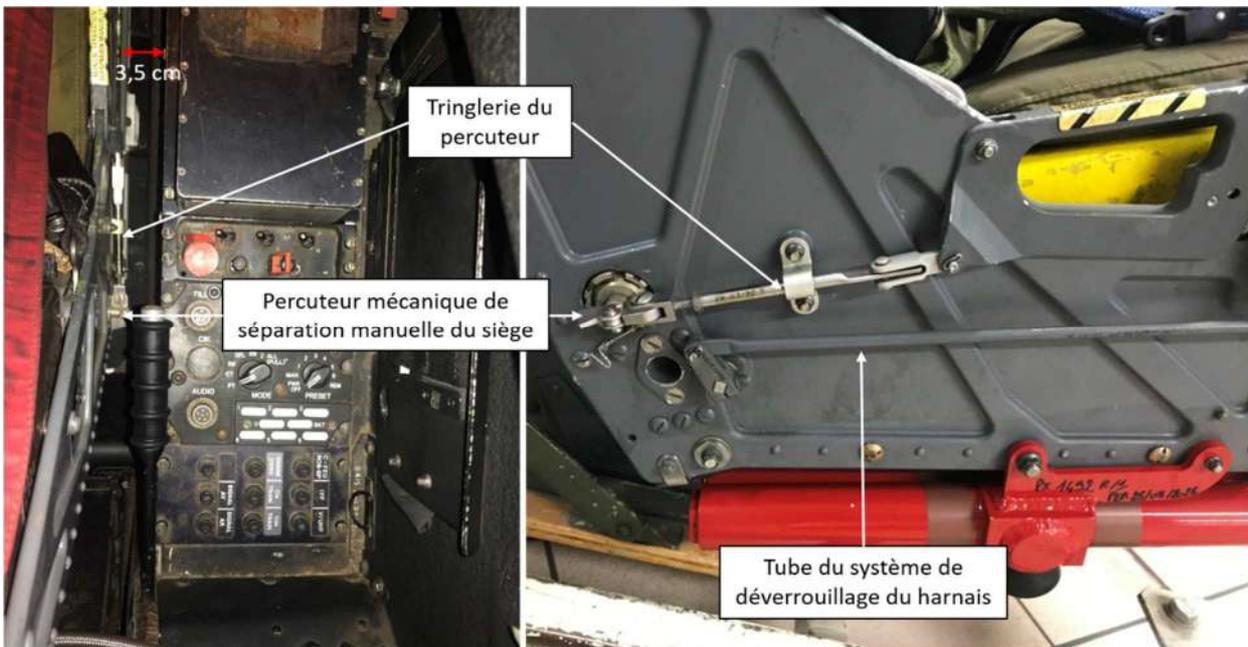
Figure 11 : environnement de l'espace entre le siège et la banquette droite

Les banquettes latérales sont espacées de 3,5 cm à droite et 8 cm à gauche avec la base du siège, assurant la libre éjection du siège lorsqu'elle est déclenchée. Sur le côté droit de la base du siège sont présents des éléments de tringlerie métalliques appartenant au système de séparation manuelle du siège après l'éjection et de verrouillage du harnais. Ces éléments métalliques se déplacent vis-à-vis de la banquette latérale droite lors des déplacements du siège le long de l'axe de son dossier. L'amplitude de réglage du siège est de 11 cm.

En position normale usuelle de pilotage, le pilote de l'évènement règle son siège à 3 cm de la butée haute et 8 cm de la butée basse. En position haute, les éléments métalliques de séparation manuelle du siège se retrouvent à la hauteur du haut de la banquette droite tandis que le tube du système de verrouillage du harnais est 1,5 cm en-dessous.

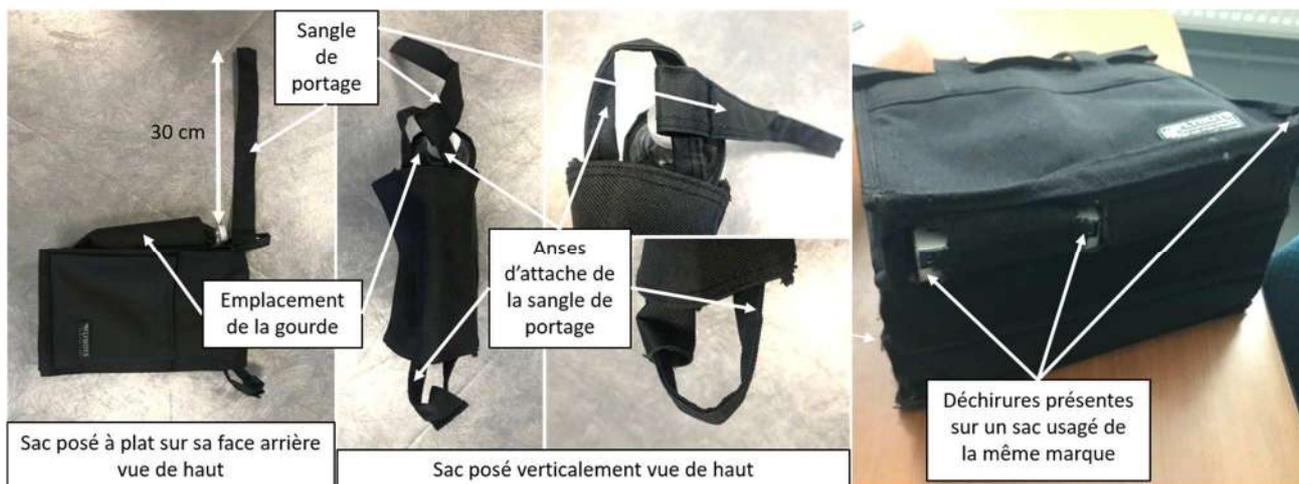
Figure 13 : présentation d'un sac similaire à celui emporté par le pilote

Ce sac comporte une poche principale et une poche avant ainsi qu'une sangle de portage attachée à l'origine par deux anses situées sur les extrémités hautes du sac. Cette sangle de portage d'une trentaine de centimètres n'est plus attachée qu'à l'anse située du côté de la gourde. De plus, le sac du pilote est vraisemblablement usé et peut comporter des déchirures ou des trous dans son tissu, comme constaté sur d'autres sacs de la même marque utilisés par d'autres équipages sur des durées comparables.

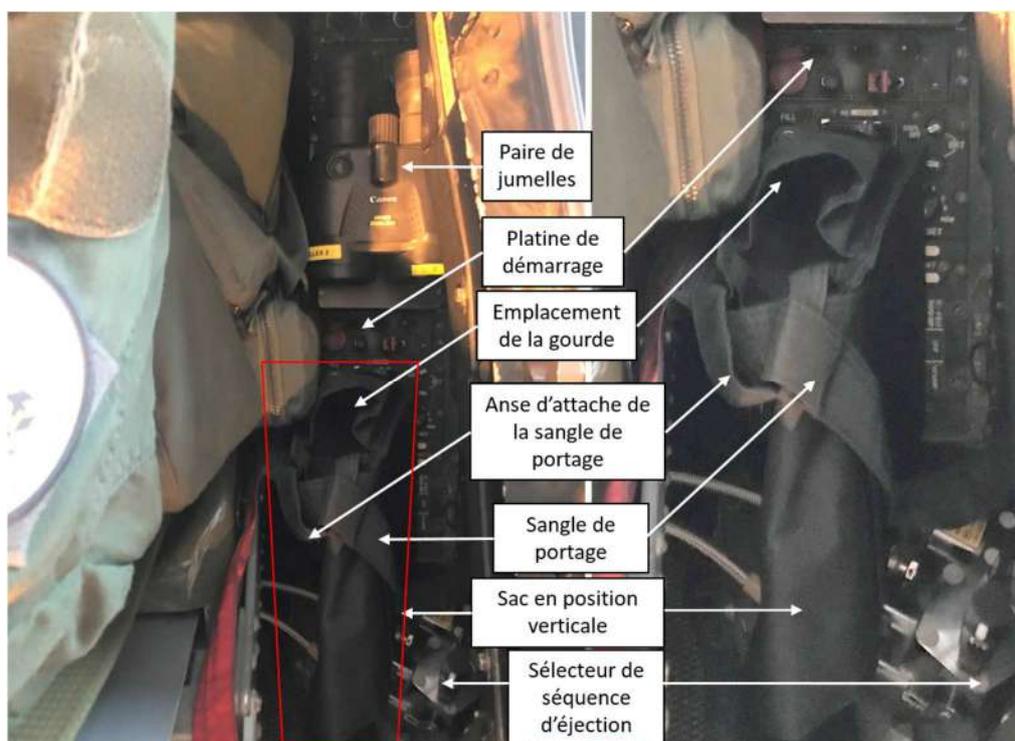
Figure 14 : disposition du matériel sur la banquette droite

Au moment de la miction du pilote en vol, environ trente minutes avant l'extinction du moteur, le sac personnel du pilote et une paire de jumelles se trouvent sur la banquette droite.

Initialement, le sac du pilote est posé verticalement sur l'arrière de la banquette latérale droite contre le sélecteur de séquence d'éjection. La gourde est vers l'avant pour permettre au pilote de s'en saisir pendant le vol. Au moment de la miction du pilote, il est très probable que la gourde ne soit plus dans le sac, mais positionnée sur le côté droit de la casquette supérieure de la planche de bord après utilisation. Positionné verticalement, le sac empêche l'accès au sélecteur de séquence d'éjection. Seule sa bascule en position couchée permet cet accès. La paire de jumelle est posée sur la surface plane offerte par la banquette droite. Elle ne comporte aucune sangle ou élément susceptible de s'accrocher à un interrupteur.
