Bureau enquêtes accidents pour la sécurité de l'aéronautique d'État

Rapport d'enquête de sécurité

A-2021-19-A

Date de l'évènement	17 octobre 2021
Lieu	commune de Ponsampère (Gers)
Type d'appareil	Extra 330/L
Organisme	Armée de l'Air et de l'Espace

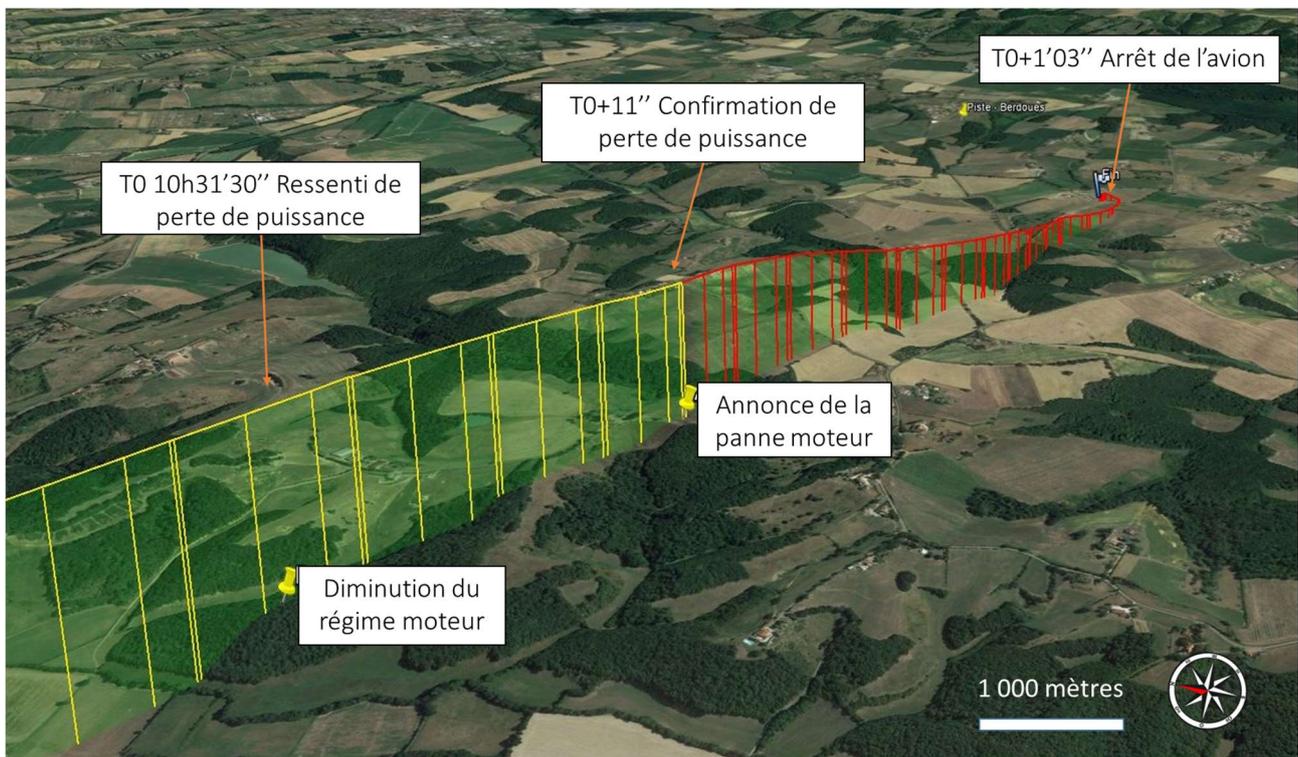
Figure 1 : reconstitution de la trajectoire finale

Après 31 minutes et 30 secondes de vol, l'équipage de l'appareil biplace ressent une perte de puissance accompagnée d'une forte décélération. La vitesse passe rapidement de 153 à 118 kt, sans que l'aéronef ne perde de hauteur. Le pilote reprend instantanément les commandes de l'appareil. Il effectue rapidement les vérifications moteur sans pouvoir retrouver de puissance. Il annonce à ses équipiers qu'il est en panne moteur et se prépare pour un atterrissage forcé. Il choisit un champ en herbe en légère montée en avant de l'aéronef et légèrement à gauche de sa trajectoire initiale. En quelques secondes, l'avion impacte le sol et rebondit. De nouveau dans les airs, l'avion suit une trajectoire vers des arbres et vers une ligne téléphonique que le pilote découvre lors de ce rebond. Il oriente alors l'aéronef vers une zone dégagée en déviant sa trajectoire à gauche tout en maintenant l'appareil à plat. L'appareil heurte à nouveau le sol dans la partie descendante du champ à près de 90° de l'axe initial d'approche. Au passage, l'avion percute une clôture dont le câble s'enroule autour de l'axe de l'hélice. Le train principal s'efface. L'avion s'immobilise en quelques dizaines de mètres. Après avoir effectué les manœuvres de sécurité, le pilote et son passager, tous deux légèrement blessés, évacuent par leurs propres moyens.

L'appareil est fortement endommagé.

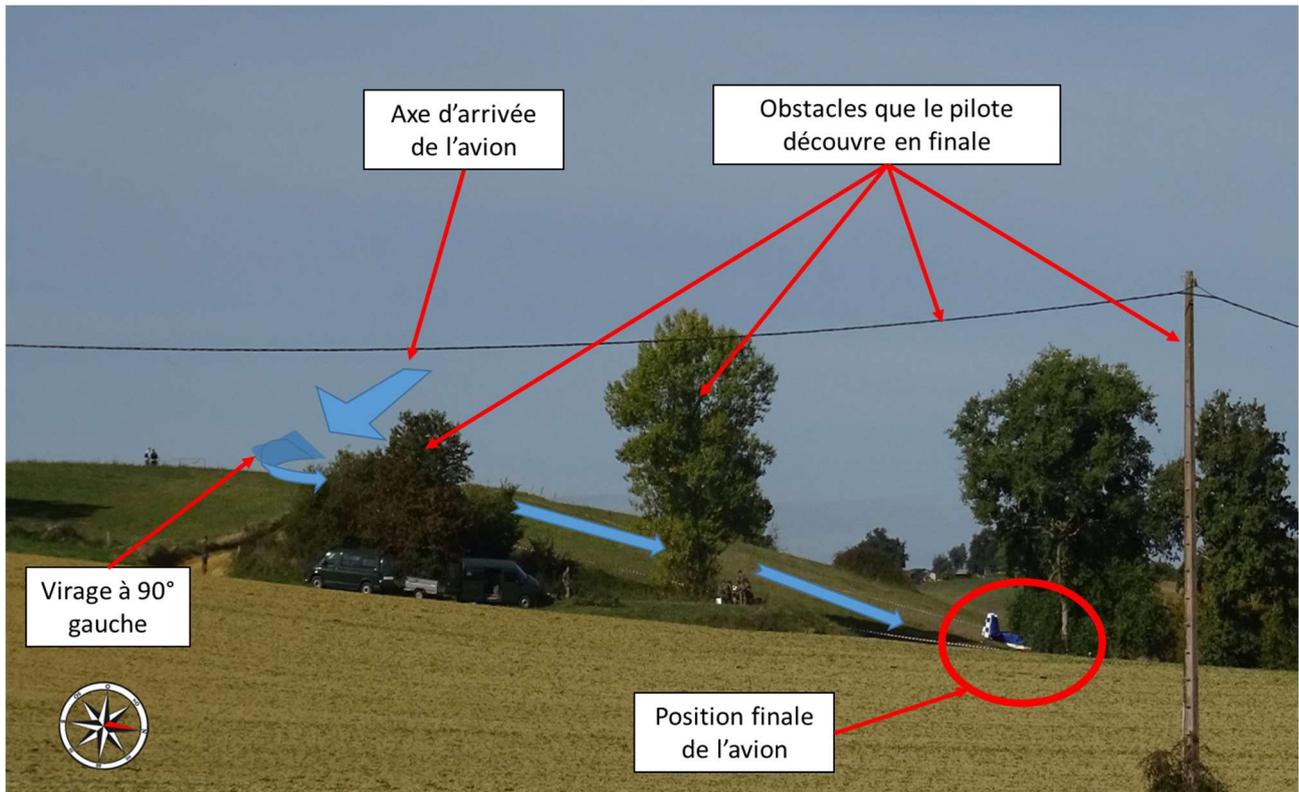
Figure 8 : vue par le travers de l'axe du poser final

Le premier point d'impact avec le sol sur le haut de la colline se situe à une altitude de 850 ft et le point d'arrêt de l'avion à 800 ft. L'appareil est posé dans un champ en pente moyenne de 14°. Une trace de glissade en légère courbe est visible du haut du champ jusqu'à l'épave sur une longueur de 45 mètres. Les débris sont répartis tout au long de cette trace sur une surface de 130 m² environ.

Des traces au sol sont visibles dans deux zones distinctes : la première est observée sur la partie montante du champ selon un axe orienté à l'est. Ces traces s'interrompent avant le sommet du champ. La seconde zone se situe dans la pente selon un axe au 045° et comporte des traces formées de trois sillons partant du sommet du terrain jusqu'à l'endroit où l'avion s'est immobilisé. Une pollution du sol par le carburant est observée, quelques piquets de clôtures sont également brisés.

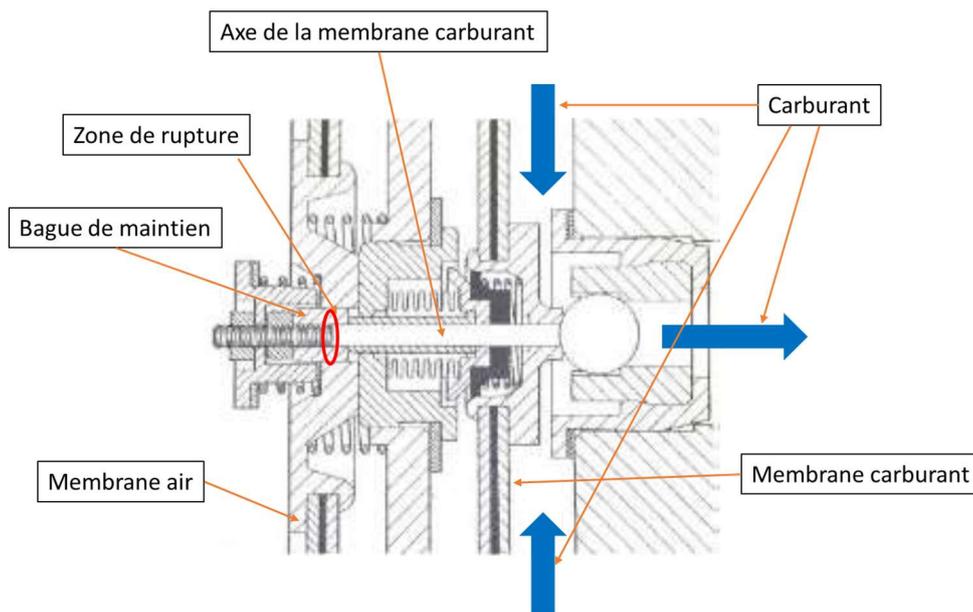
Figure 13: schéma en coupe du FIS modèle RSA-10AD1

Le FIS ne présente aucun endommagement extérieur. Les commandes du moteur sont correctement raccordées et libres. Les freinages et plombages sont en place. En revanche les tests d'expertise révèlent que le FIS ne délivre aucun débit carburant. En effet, il est constaté au démontage que l'axe de la membrane carburant est rompu. Il s'agit d'un axe en acier d'1,5 millimètre de diamètre.

Au voisinage de la zone de rupture, l'axe est maintenu par une bague de maintien (cf. figures 13 et 14) de forme cylindrique qui présente des faces internes à géométries différentes. Des marquages circulaires sont visibles sur la partie intérieure de la bague. Ces marques correspondent au pas du filetage de l'axe rompu.

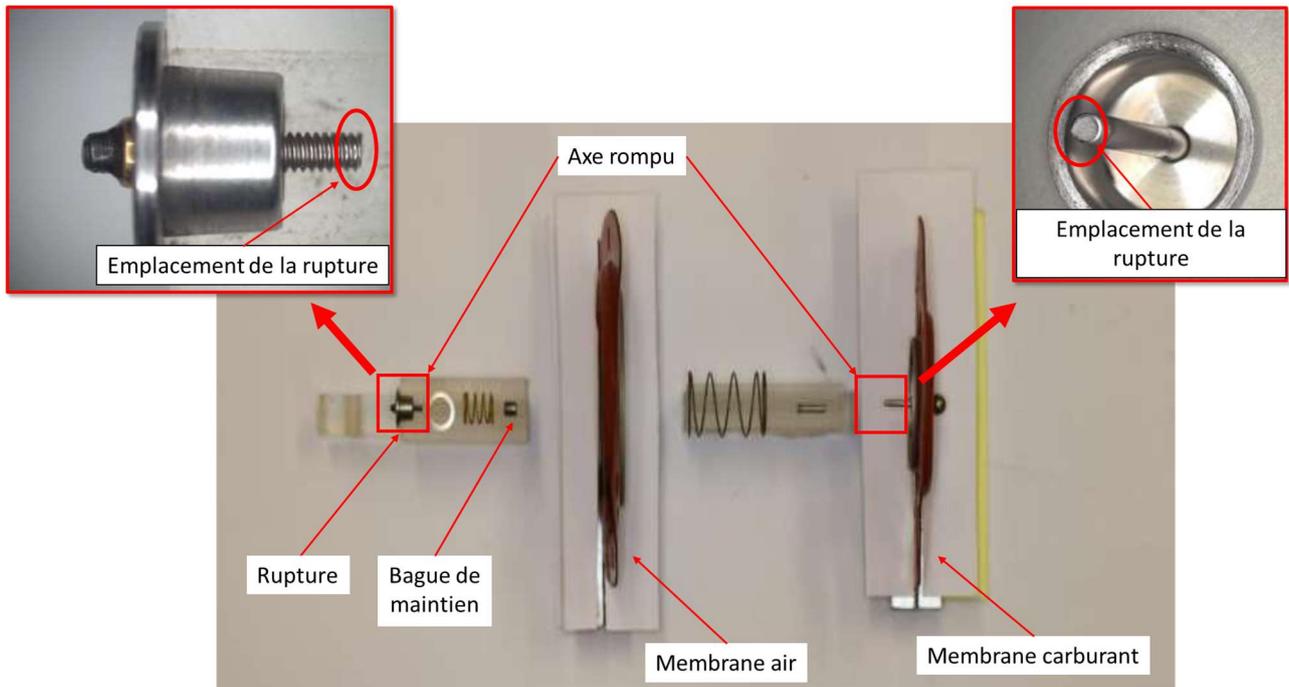
Figure 14 : vue éclatée de l'ensemble analysé

La rupture de l'axe a provoqué la fermeture du clapet d'arrivée carburant sous l'action des ressorts internes.

Le FIS ne délivre plus de carburant en raison de la rupture de l'axe de la membrane carburant.

L'axe de la membrane carburant est venu marquer la bague de maintien au voisinage de la zone de rupture. Cela est caractéristique d'un mouvement de flexion.

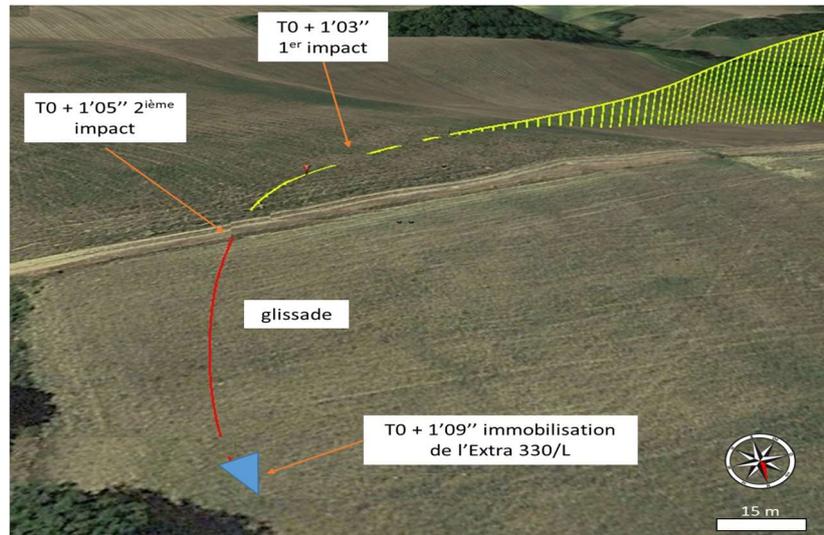
Figure 21 : trajectoire finale

La trajectoire est descendante depuis l'apparition de la perte de puissance. L'avion a perdu 1 000 ft sur une distance de 2 400 m. Sa vitesse d'approche reste stable vers 90 kt. L'avion s'immobilise au sol, 58 secondes après l'extinction du moteur en vol.

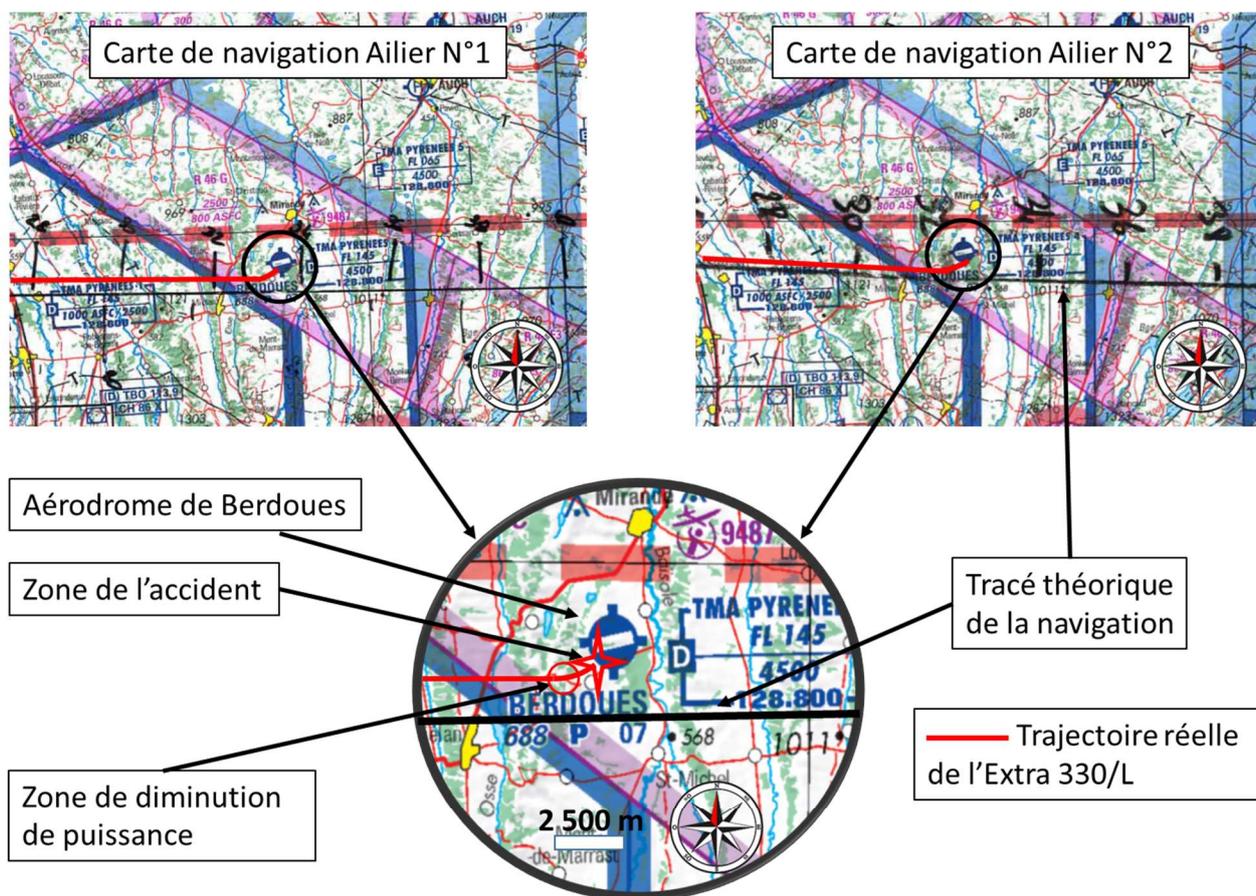
Figure 25 : extraits du tracé de navigation des ailiers

Comme habituellement, la navigation en vol est réalisée par le leader qui est suivi des deux autres aéronefs. Bien que l'altitude de vol ait été annoncée à 3 000 ft, le vol débute à une altitude de 1 500 ft puis à 2 000 ft. Les équipages ne semblent pas percevoir la diminution des marges de sécurité pourtant souhaitées lors de la préparation de la mission.

Au moment de la panne, la patrouille est à 3 800 mètres de distance du terrain privé de Berdoues. Aucun des pilotes n'évoque la possibilité de tenter de rejoindre cet aérodrome de secours. Une simulation effectuée à partir des performances optimales de l'appareil démontre néanmoins que ce n'était pas possible à cette altitude (cf. 2.1.5.4.).

La préparation allégée de la mission associée à la modification de l'altitude de vol a contribué à réduire les marges de manœuvre du pilote en situation dégradée.
