Bureau enquêtes accidents pour la sécurité de l'aéronautique d'État

Rapport d'enquête de sécurité

C-2020-10-A

Date de l'évènement	16 septembre 2020
Lieu	Le Puech (Hérault)
Type d'appareil	Eraole
Organisme	Fondation Océan Vital

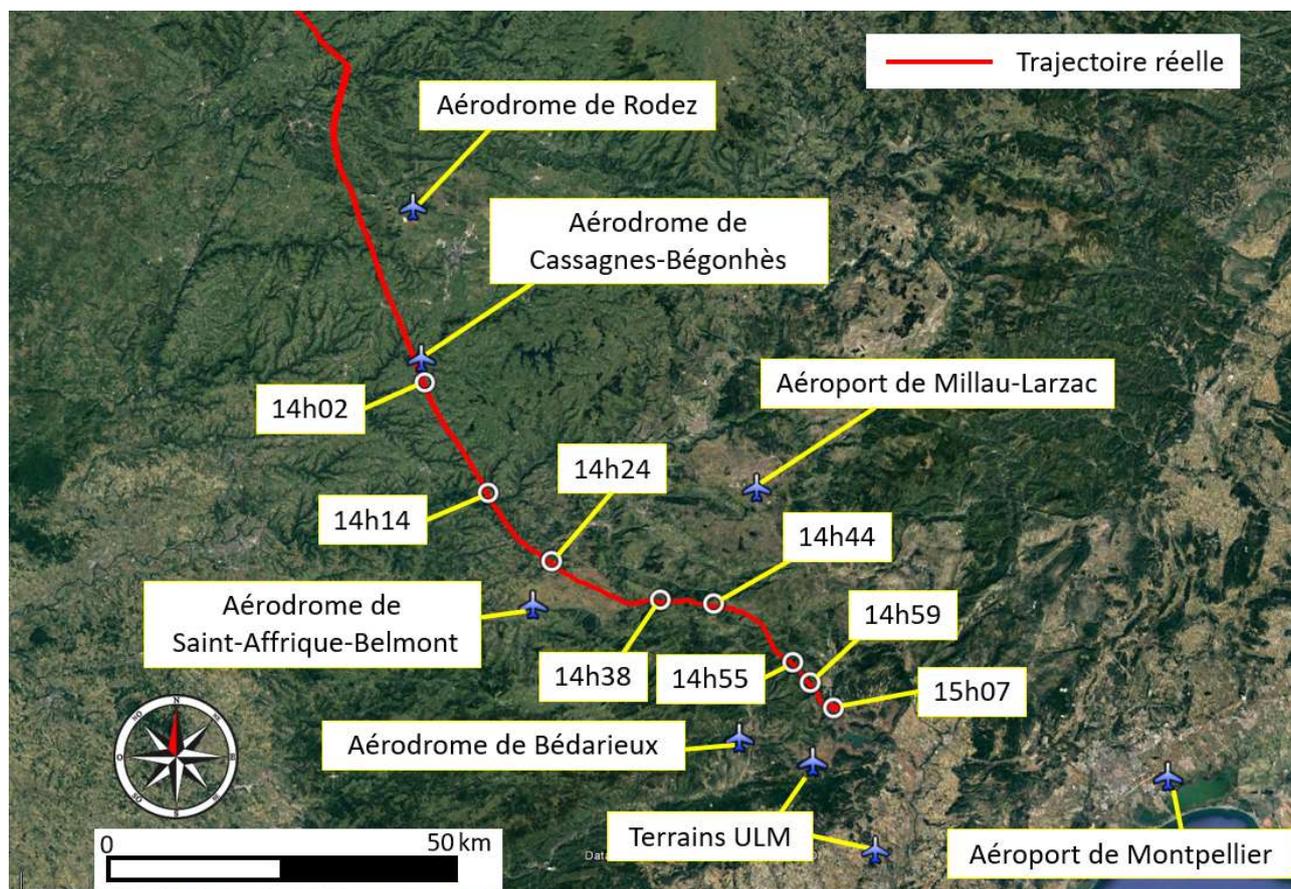
Figure 2 : fin de la trajectoire de l'Eraole

À 14h55 le contrôleur demande au pilote de confirmer qu'il est seul à bord, ce dernier le confirme. Le pilote constate que la génératrice, fournissant la majeure partie de l'énergie électrique nécessaire à la propulsion, consomme de l'énergie au lieu d'en produire. Il tente sans succès plusieurs relances de celle-ci, puis la coupe. Vers 14h56 l'Eraole entame une descente continue avec un taux de descente de 300 ft par minute environ. À 14h57 le contrôleur demande au pilote de confirmer qu'il veut rejoindre la côte pour survoler une zone de plus basse altitude. Le pilote signale alors être confronté à un nouveau problème avec son « générateur » et être en « mode très dégradé », en descente en vol plané et espérer atteindre un terrain ULM plus loin au sud mais risquant plus probablement de devoir se poser dans un champ dans la vallée qu'il survole. Il précise ne pouvoir maintenir le vol que 5 à 10 minutes. Le contrôleur demande au pilote si l'aérodrome de Bédarieux lui semble atteignable, le pilote répond que c'est une autre vallée et qu'il est en descente. Le contrôleur lui demande s'il a un terrain qu'il peut atteindre. Le pilote mentionne un terrain ULM au sud de sa position mais précise qu'il ne pense pas pouvoir l'atteindre.

Dans les minutes qui suivent, le pilote continue à suivre la vallée. Il choisit un champ entouré de vignes au fond de celle-ci pour y effectuer un atterrissage d'urgence et évolue autour pour perdre de la hauteur en s'en approchant. Lors de l'approche finale sur ce champ, en évolution à très basse hauteur, il se retrouve face à une ligne électrique haute tension qui traverse la vallée à sa hauteur. Le pilote fait un virage serré pour ne pas trop s'en approcher. Il arrive alors trop haut pour se poser dans le champ choisi et fait un tour complet autour de celui-ci en virant sur la droite à forte inclinaison. Dans les derniers mètres de hauteur, il arrive sur le champ, désaxé et toujours en virage à droite. L'aile avant droite de l'Eraole heurte alors le sol à 15h07'58'', l'aéronef fait demi-tour puis s'arrête en marche arrière contre un talus en bord du champ une seconde après l'impact initial. Le pilote, indemne, coupe ensuite tous les circuits et sort de l'aéronef, fortement endommagé.
