# Bureau enquêtes accidents pour la sécurité de l'aéronautique d'État

## Rapport d'enquête de sécurité

D-2020-09-I

23 juillet 2020  
Saintes-Maries-de-la-Mer (Bouches-du-Rhône)  
Mirage 2000 N  
Direction générale de l'armement Essais en vol

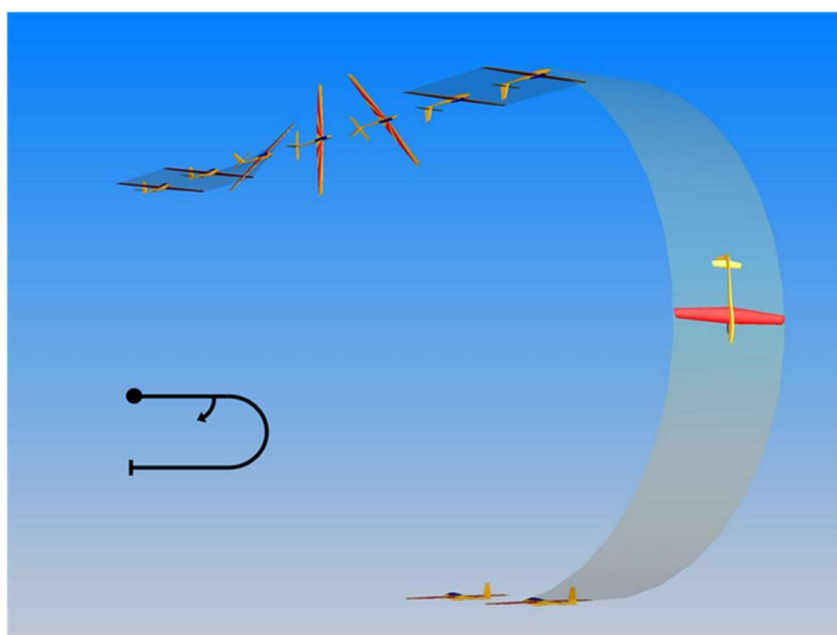
Figure 2 : schéma descriptif de la manœuvre de retournement

Le pilote AR, aux commandes, aborde le retournement à 302 kt et 8 370 ft, plein gaz sec. Il place l'avion sur le dos en annonçant « pleine charge PC » puis effectue une action à cabrer jusqu'à la butée élastique. Le facteur de charge est alors de 6 g. Il place la manette des gaz sur plein réduit et lorsqu'il se rend compte de son erreur, s'exclame à voix haute en ramenant la manette vers l'avant. Le pilote AV bloque son mouvement et lui demande de ne plus intervenir sur la manette des gaz. Toutefois les deux pilotes ramènent simultanément la manette des gaz en butée arrière et décident de poursuivre le retournement plein réduit. Au cours de la ressource, vers 6 300 ft, plusieurs voyants d'alarme s'allument et les sonneries associées retentissent. Le pilote AV annonce l'extinction du moteur, reprend les commandes et indique au contrôleur aérien d'essais et de réception une panne moteur. Il débute alors une tentative de rallumage via le circuit de régulation de secours.
