# Bureau enquêtes accidents pour la sécurité de l'aéronautique d'État

## Rapport d'enquête de sécurité

M-2022-09-A

9 mai 2022  
Rade de Hyères (83)  
NH90 Caïman NFRN03  
Marine nationale

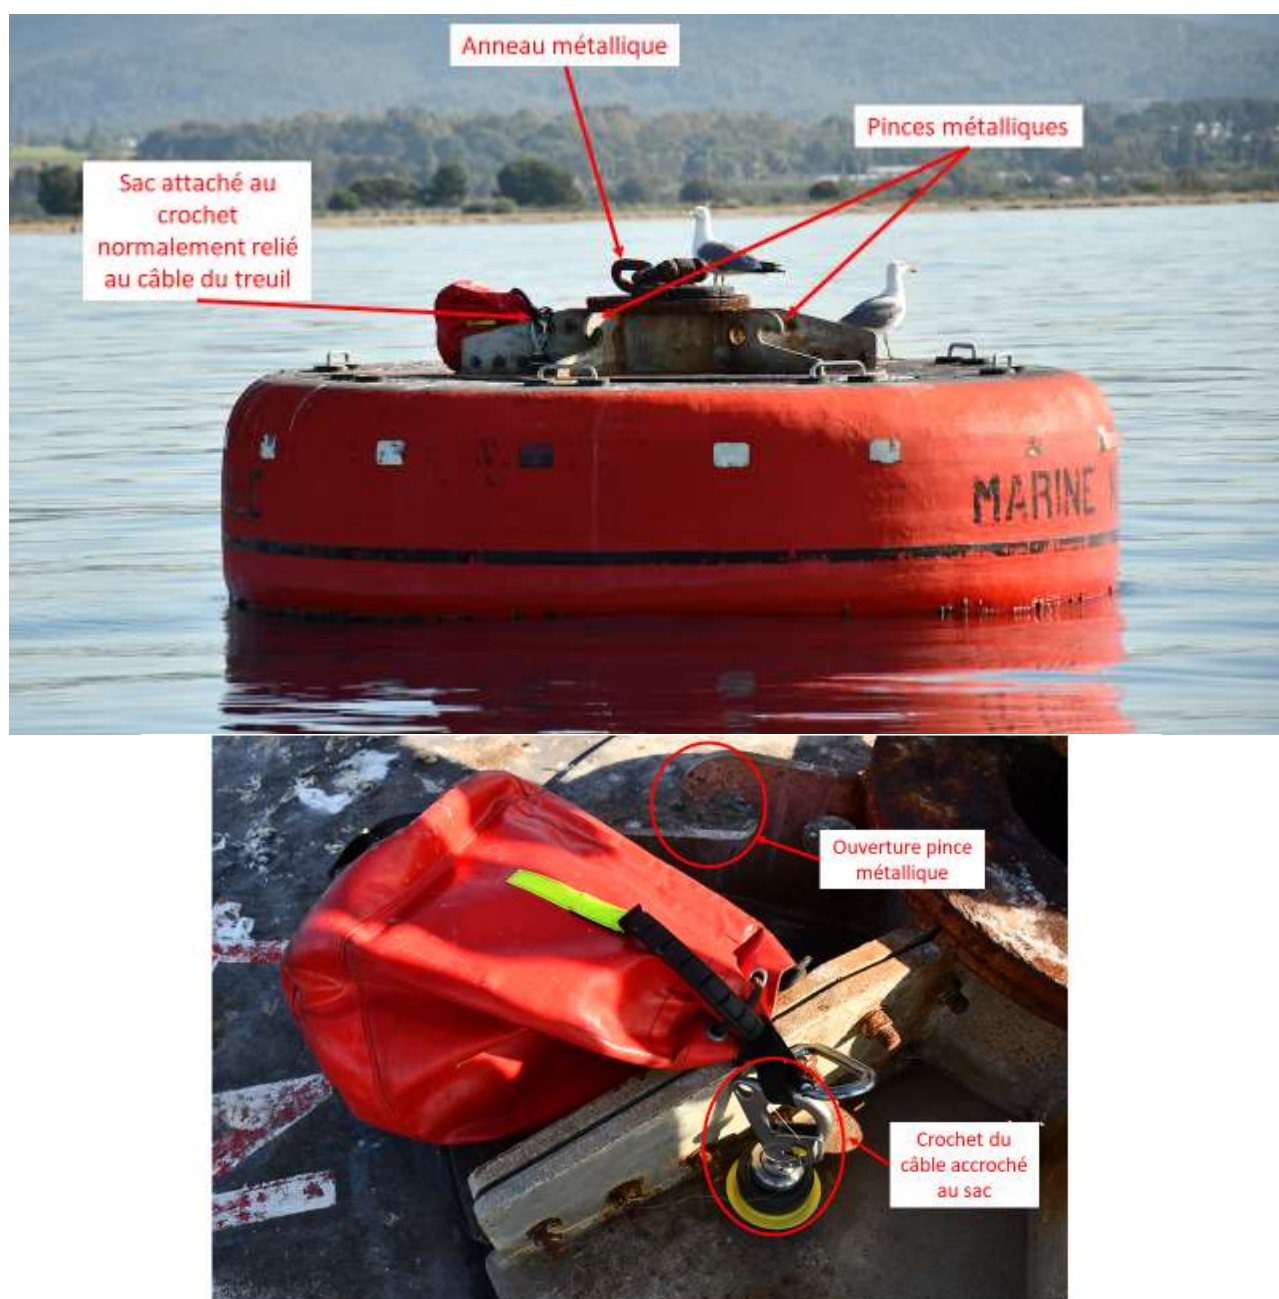
Figure 13 : description du coffre

Chacune des 4 pinces métalliques permet facilement un éventuel passage du câble à l'intérieur. En revanche, le diamètre de l'ouverture ne permet ni le passage du crochet, ni celui du sac.

Le coffre est relié au fond de l'eau par une chaîne fixée à une masse de béton. Cette chaîne est plus longue que la hauteur d'eau maximale en fonction des marées. Le coffre peut donc évoluer sur une distance de 5 à 10 mètres autour de la verticale de la masse en béton.

Le sac est retrouvé sur le coffre, solidaire du crochet du câble, à proximité d'une pince.

Les coffres sont utilisés par les pilotes d'hélicoptère de la Marine nationale comme zone de treuillage bien qu'ils ne soient pas conçus pour cela. La conception de certains modèles peut permettre un accrochage inopiné du câble de treuil et favoriser la rupture du câble par effet de cisaillement.

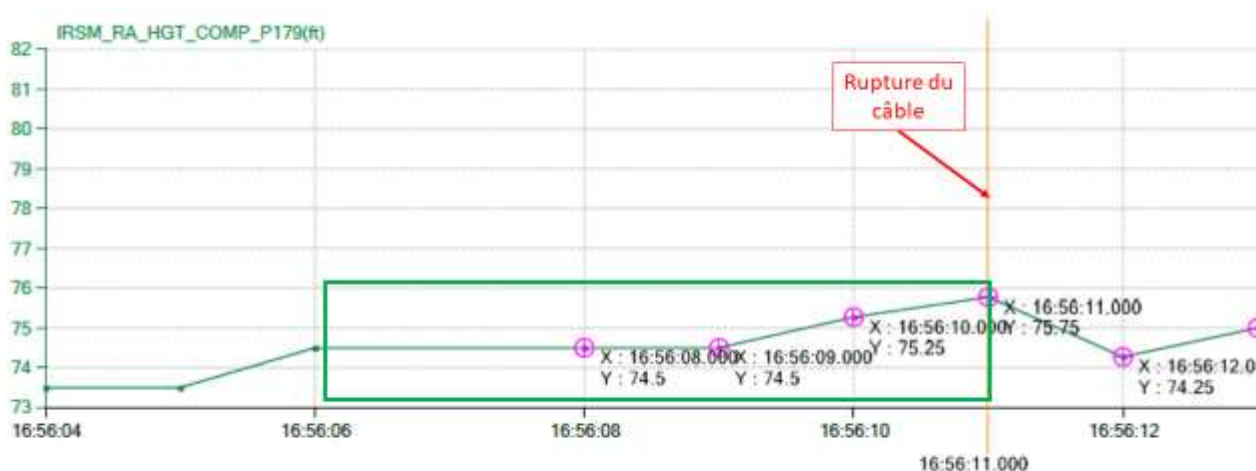
Figure 15: hauteur de l'aéronef au moment de l'évènement

Lors de la troisième passe, on observe des variations de hauteur pendant le stationnaire entre 80 ft et 60 ft. Juste avant l'évènement, l'aéronef est stable à 74 ft mer. À 16h56'09'', alors que le SENSO vient d'actionner la remontée du câble, dès la mise en tension du câble perçue par le SENSO, la hauteur augmente de 1,25 ft avant la rupture deux secondes plus tard.

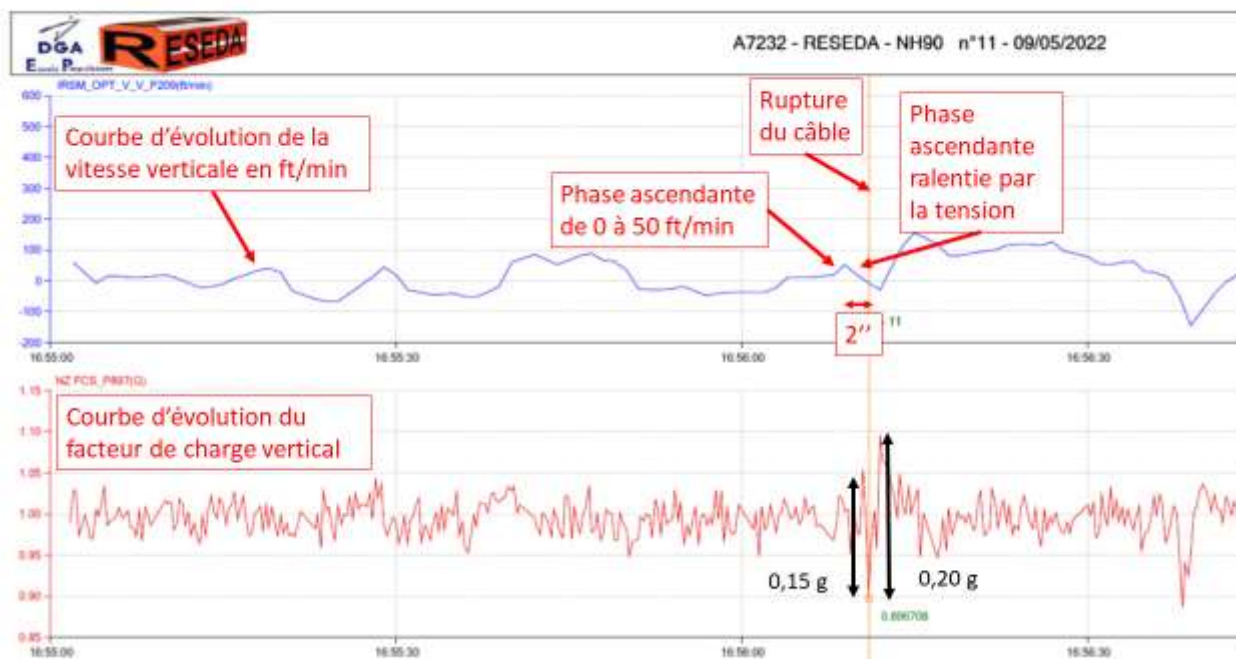
Figure 16 : évolution de la vitesse verticale et du facteur de charge vertical

La vitesse verticale de l'aéronef est nulle avant la tension du câble, puis elle augmente de 0 à 50 ft/min. Elle diminue ensuite, mais reste légèrement positive pendant 2 secondes avant la rupture du câble à 16h56'11''. Cette phase de tension débute avec l'annonce « standby » du SENSO suivie par un court silence avant la rupture effective du câble.

Le facteur de charge diminue de 0,15 g sur l'axe vertical avant la rupture, puis augmente de 0,20 g après la rupture. L'effet de la tension puis de la rupture est atténué par les commandes de vol électriques. Cela représente le léger à-coup ressenti par le CA aux commandes.
