# Bureau enquêtes accidents pour la sécurité de l'aéronautique d'État

## Rapport d'enquête de sécurité

R-2021-21-I

Date de l'évènement	12 décembre 2021
Lieu	Pamandzi (Mayotte)
Type d'appareil	Vulcanair P68 C
Organisme	Réunion Fly Services

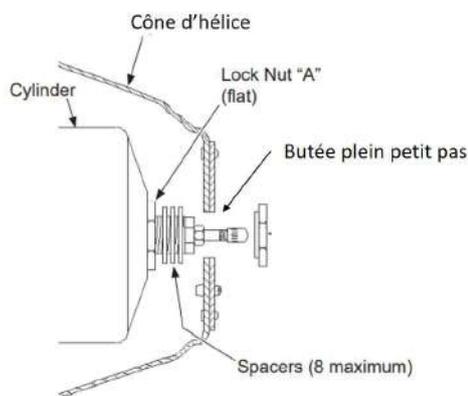
Figure 5 : fixation avant sur la butée plein petit pas

Au démontage de l'ensemble propulsif, il est constaté la rupture en plusieurs parties du support de cône d'hélice. Sous la coiffe du cône, le repère de position de l'écrou de serrage de la butée du plein petit pas est décalé d'une dizaine de degrés par rapport à son montage initial. Les fils de sécurité sont rompus. L'axe de réglage de la butée plein petit pas présente des marques de frottement à l'endroit où la partie supérieure du cône était fixée. Le trou axial de maintien du cône présente les mêmes marques de frottement.

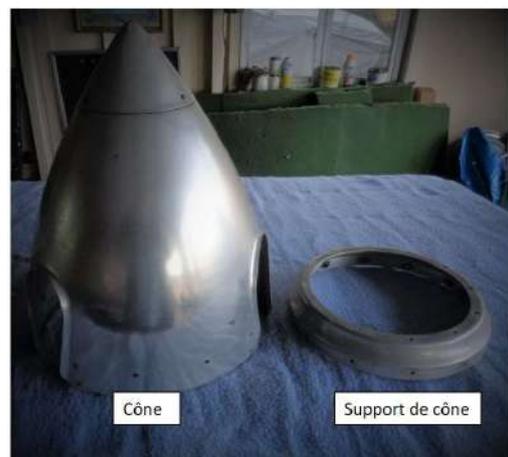
Le groupe propulsif gauche présente des marques extérieures d'endommagement sous la forme de deux fissures sur le support du cône d'hélice.

Figure 6 : cône d’hélice et son support

Ces éléments tendent à montrer que l'origine des dégâts provient d'un décalage de l'écrou de serrage de la butée plein petit pas provoquant un désalignement du cône par rapport à l'axe longitudinal de l'hélice ayant entraîné des efforts radiaux aux deux points de fixations : sur le support de cône situé à l'arrière et sur l'axe de la butée plein petit pas situé à l'avant. Cela aboutit à une fragilisation et à une rupture du support du cône d'hélice.

**Les dégâts sur le groupe propulsif du moteur gauche sont la conséquence du réglage du plein petit pas et témoignent d'un probable défaut d'alignement du cône d'hélice.**

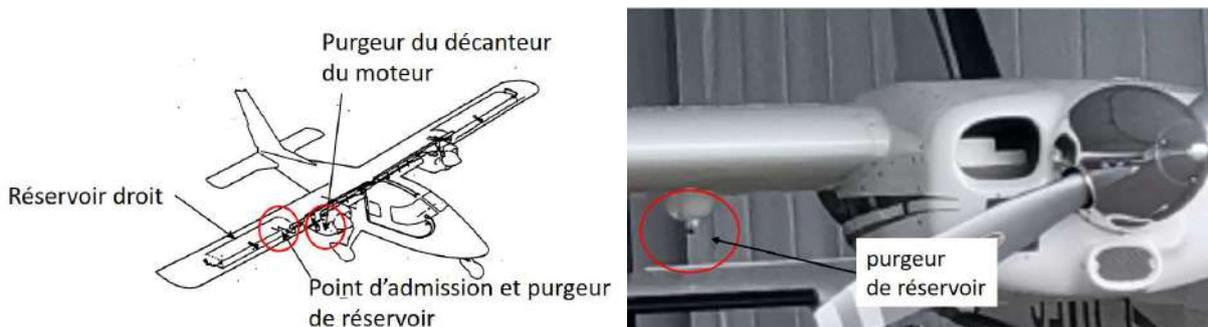
Figure 8 : réservoir droit

L'étude du bouchon droit d'avitaillement situé sur l'extrados de l'aile n'a révélé aucun écart de qualité en termes d'étanchéité. Sa position est vérifiée à chaque visite pré-vol. Les essais réalisés par Aérowood et RFS en conditions réelles de fortes pluies après l'évènement n'ont pas démontré un défaut d'étanchéité du bouchon ni du réservoir.
