Bureau enquêtes accidents défense air

RAPPORT PUBLIC D'ENQUÊTE TECHNIQUE

BEAD-S-2005-002-A

– **Type :** AS 350 B2 « Ecureuil »
n° 2380

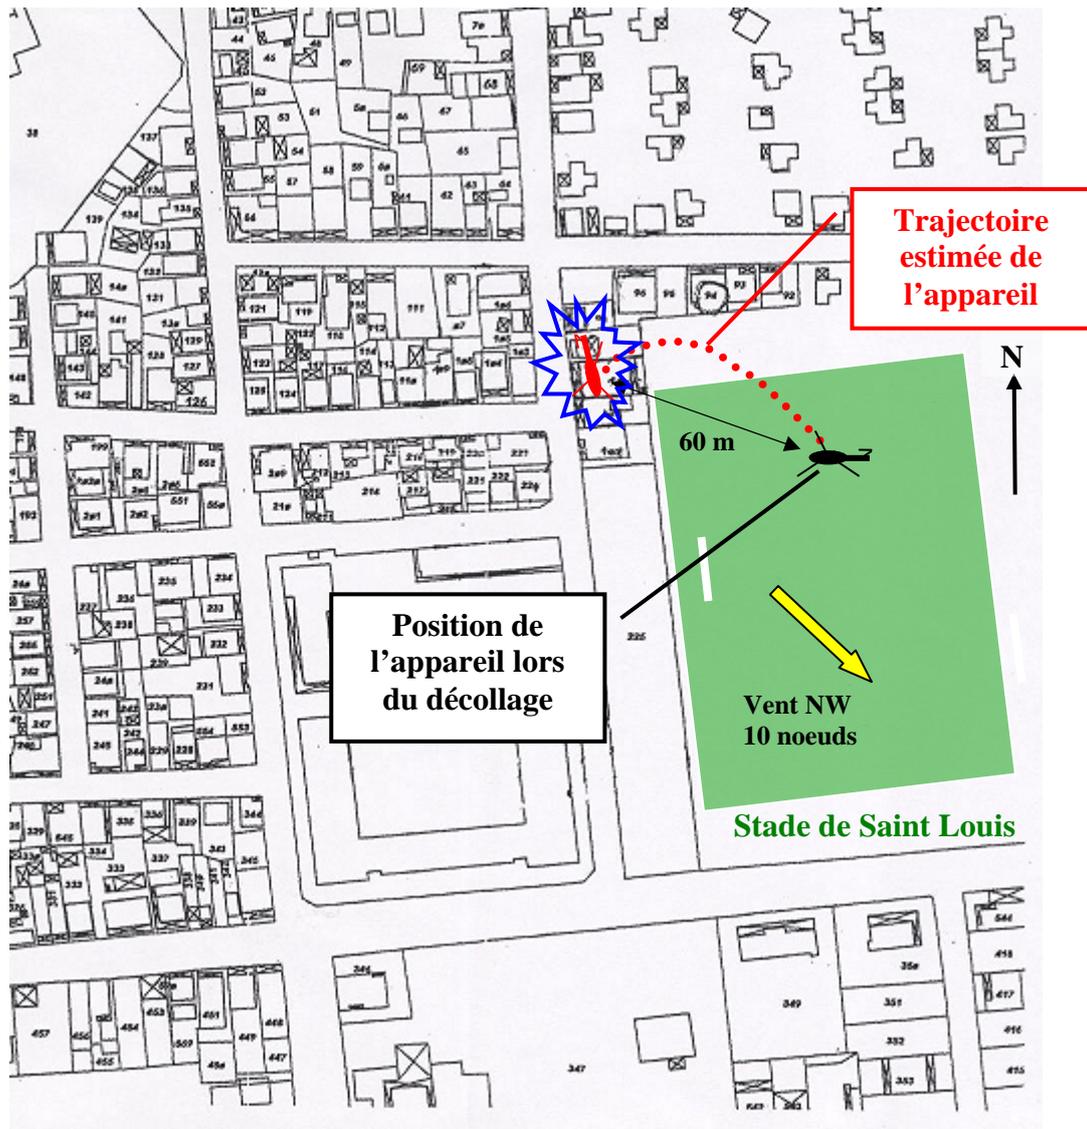
Plan général de la zone et trajectoire estimée de l'appareil

La cabine de l'appareil, orientée secteur Sud au moment de l'impact, a traversé le toit de tôle de la maison et est inclinée vers l'avant à l'intérieur du volume de la maison. Les pales du rotor principal, déformées mais entières, sont en appui sur la structure du toit et sont solidaires du moyeu du rotor.

La poutre de queue est désolidarisée de la cellule à sa base et gît posée sur le toit de la maison annexe (au Nord), toujours reliée à la cellule par des câbles.
