# BEAD-air

## RAPPORT PUBLIC D'ENQUÊTE TECHNIQUE

### BEAD-air-S-2005-013-A

Date de l'événement	1 <sup>er</sup> août 2005
Lieu	Pietramaggiore, commune de Calvi (Haute-Corse)
Type d'appareil	Canadair CL-415
Immatriculation	F-ZBEO
Organisme	Base d'avions de la Sécurité civile

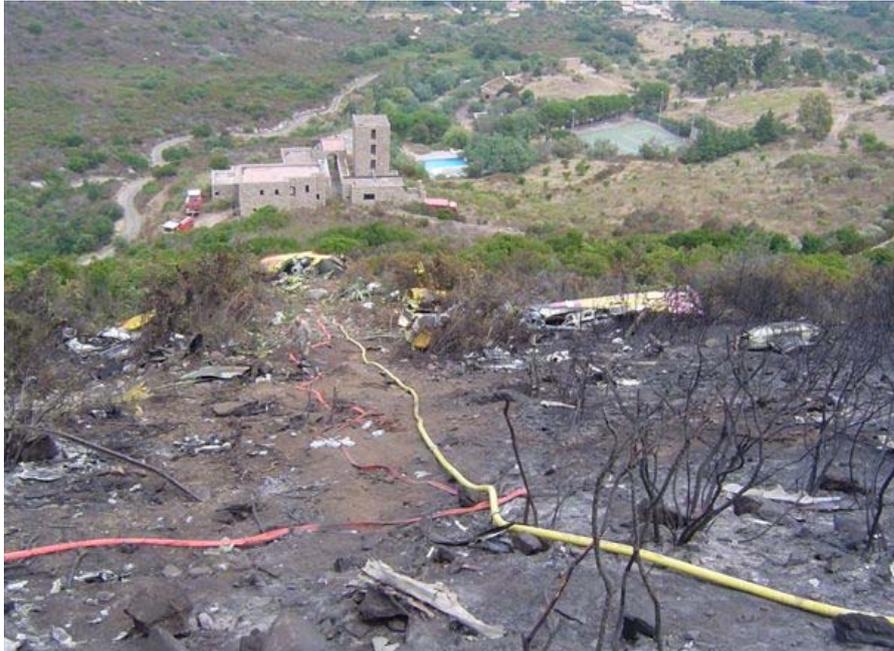
*Photo n°4 : Vue générale*

Des éléments de structure sont retrouvés tout au long de la trace.

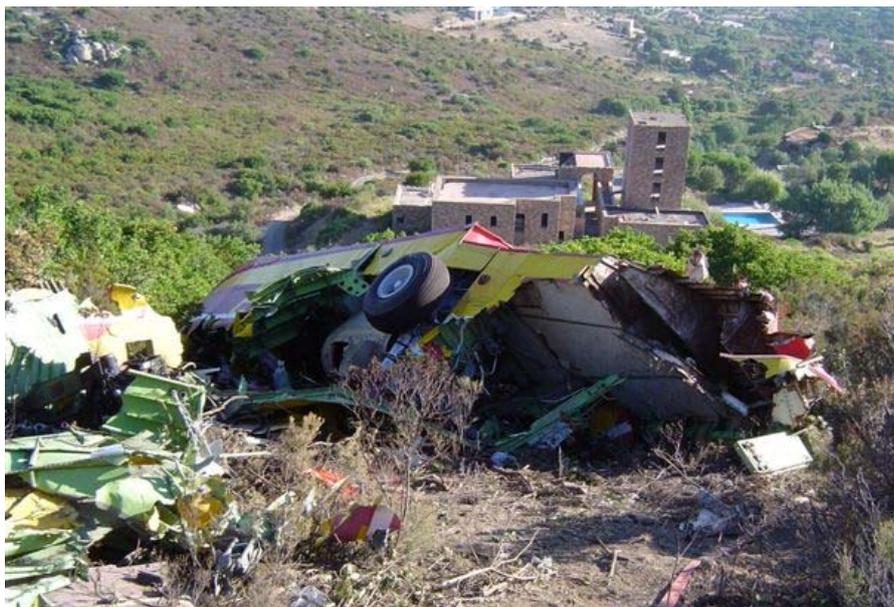
*Photo n° 5 : Partie principale*

➤ partie principale de l'épave :

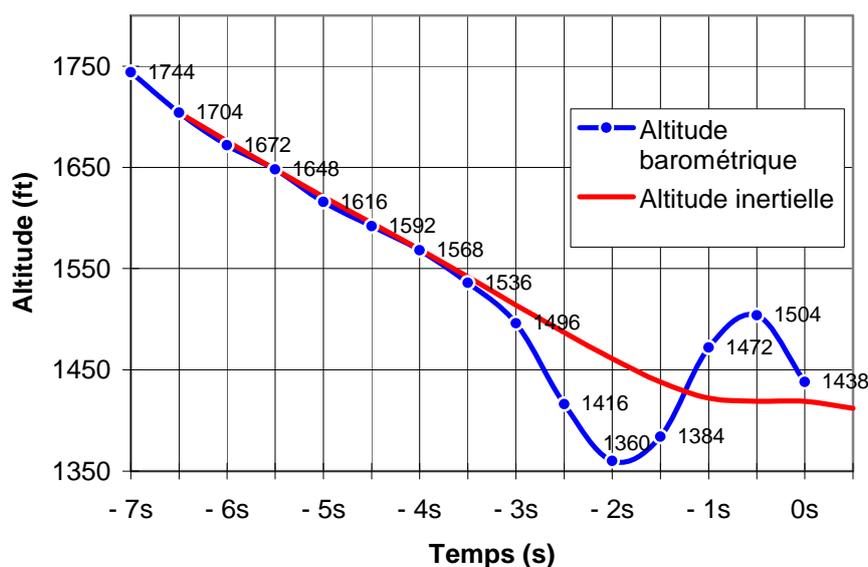
Graphique n°1 : Altitude de l'avion au cours des dernières secondes qui précèdent la dislocation

Alors que l'avion débute le survol de la zone de l'incendie, l'information d'altitude évolue brutalement. Ces variations sont normalement représentatives de deux mouvements successifs de l'avion, le premier vers le bas, le second vers le haut.

La vitesse verticale de l'avion calculée à partir des informations d'altitude barométrique mémorisées par l'enregistreur de vol croît jusqu'à -9600 ft/mn lors du premier mouvement, et atteint +10560 ft/mn lors du second.

Au cours de la descente, jusqu'à 1500 ft, l'altitude barométrique et l'altitude inertielle<sup>16</sup> calculées sont voisines. Après, l'altitude barométrique devient inférieure à l'altitude calculée. A partir de l'altitude inertielle de 1420 ft, l'altitude barométrique croît brutalement et devient supérieure à l'altitude calculée.

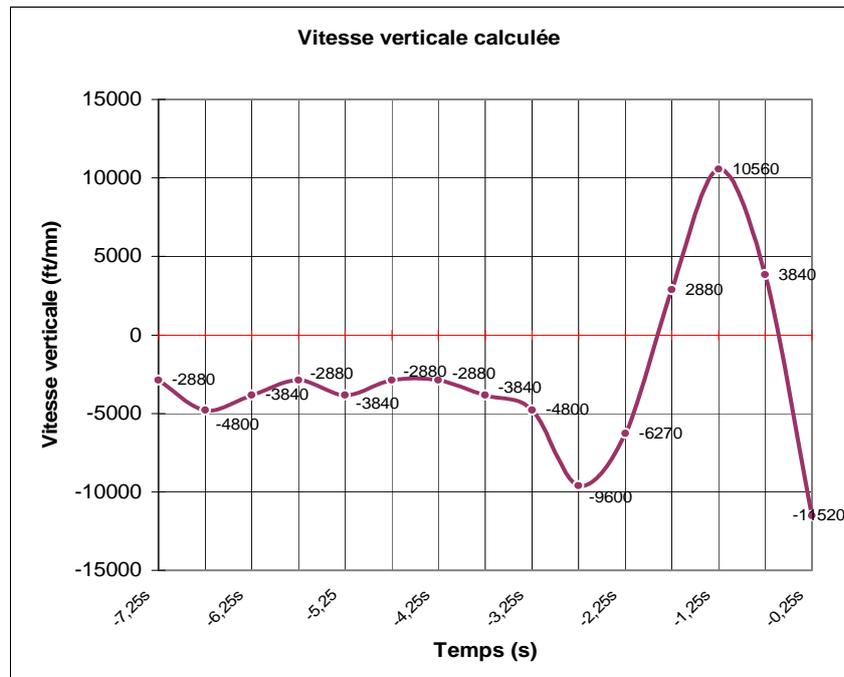
*Graphique n°2 : Vitesse verticale calculée*

L'altitude inertielle a été calculée à partir des accélérations verticale et longitudinale, ainsi que des assiettes latérale, longitudinale et transversale. Le résultat montre l'incohérence entre l'altitude inertielle et l'altitude barométrique au cours des dernières secondes du vol.

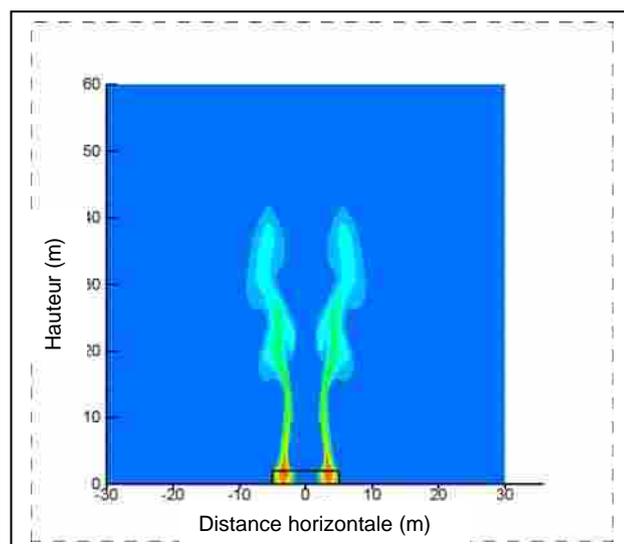
#### **1<sup>er</sup> temps**

Deux foyers distincts caractérisés par leurs propres colonnes de convection se rapprochent.

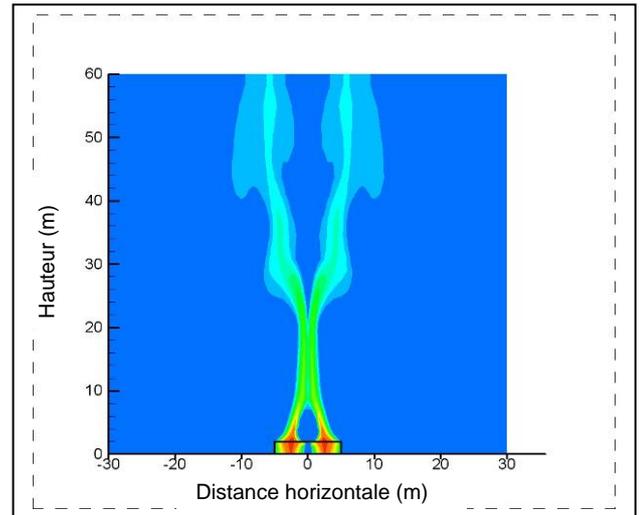
### 2<sup>ème</sup> temps

Les foyers s'attirent mutuellement. La jonction s'établit par les colonnes de convection. Une poche de gaz est enfermée entre le sol, les foyers et la jonction des colonnes.

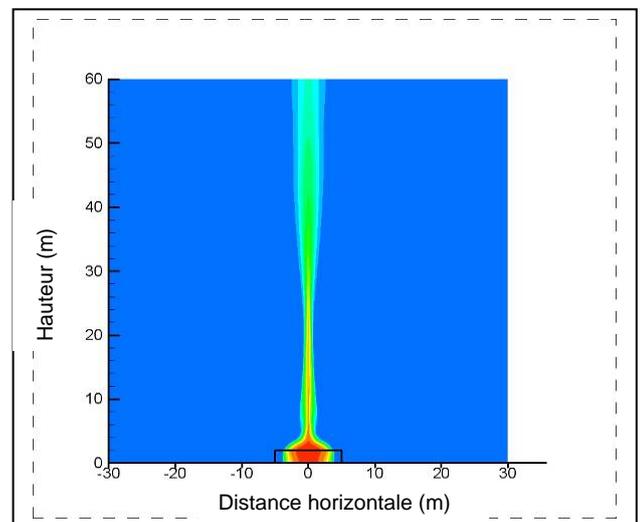
### 3<sup>ème</sup> temps

Les foyers élèvent la température de la poche de gaz qui s'échappe vers le haut.

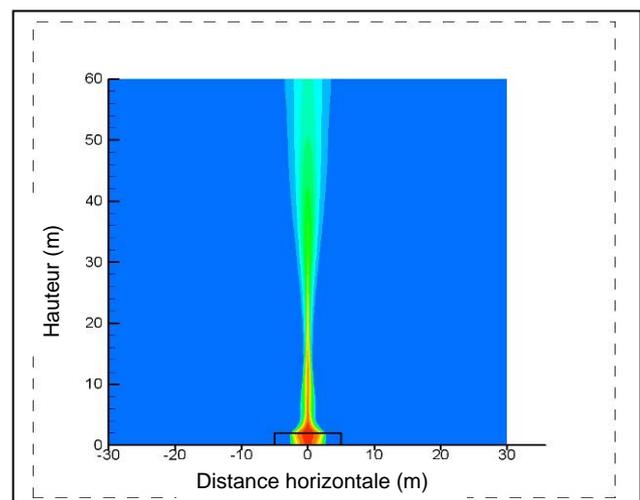
### 4<sup>ème</sup> temps

Les foyers se sont rejoints, le contre-feu s'éteint après la consommation de la végétation.

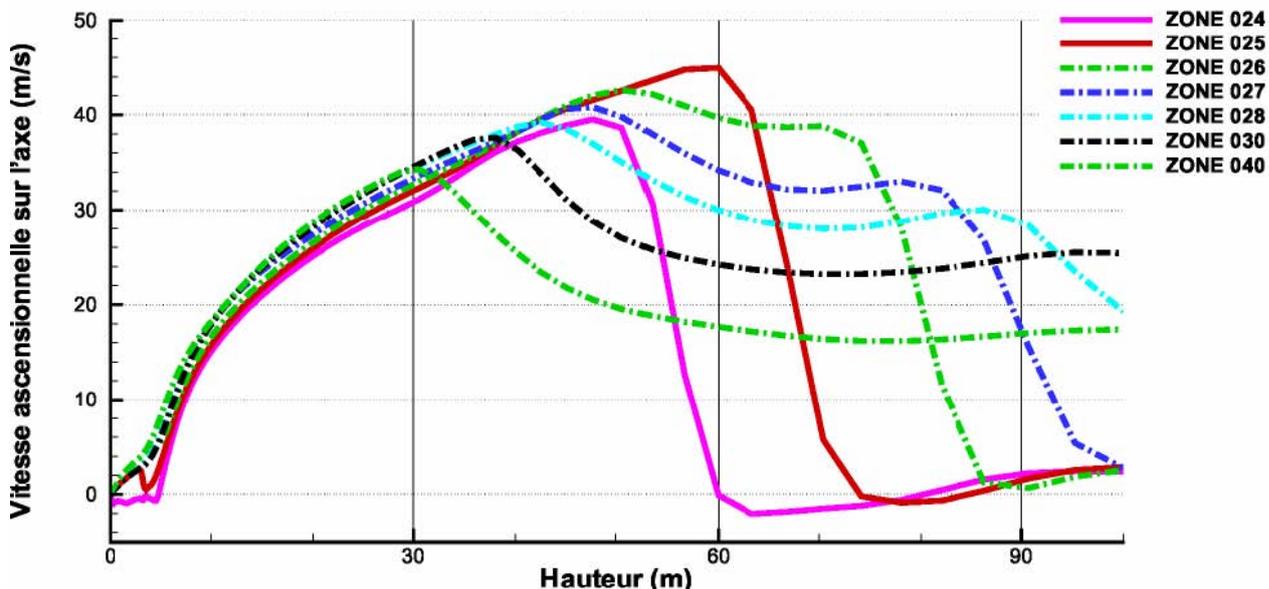
*Graphique n°3 : Vitesses ascensionnelles*

La vitesse verticale de cette rafale évolue en fonction de la hauteur et du temps. La représentation sommaire de cette évolution sur un intervalle de 26 s est représentée ci-dessous.

Compte tenu du diamètre de la colonne d'air ascendant et de la vitesse de l'avion, la durée de la traversée du phénomène par ce dernier a été estimée proche de 0,1s. Par conséquent, dans le référentiel lié à l'avion, le temps de montée de la rafale est évalué proche de 0,01s.
