Bureau enquêtes accidents pour la sécurité de l'aéronautique d'État

Rapport d'enquête de sécurité

S-2019-04-I

EC 145

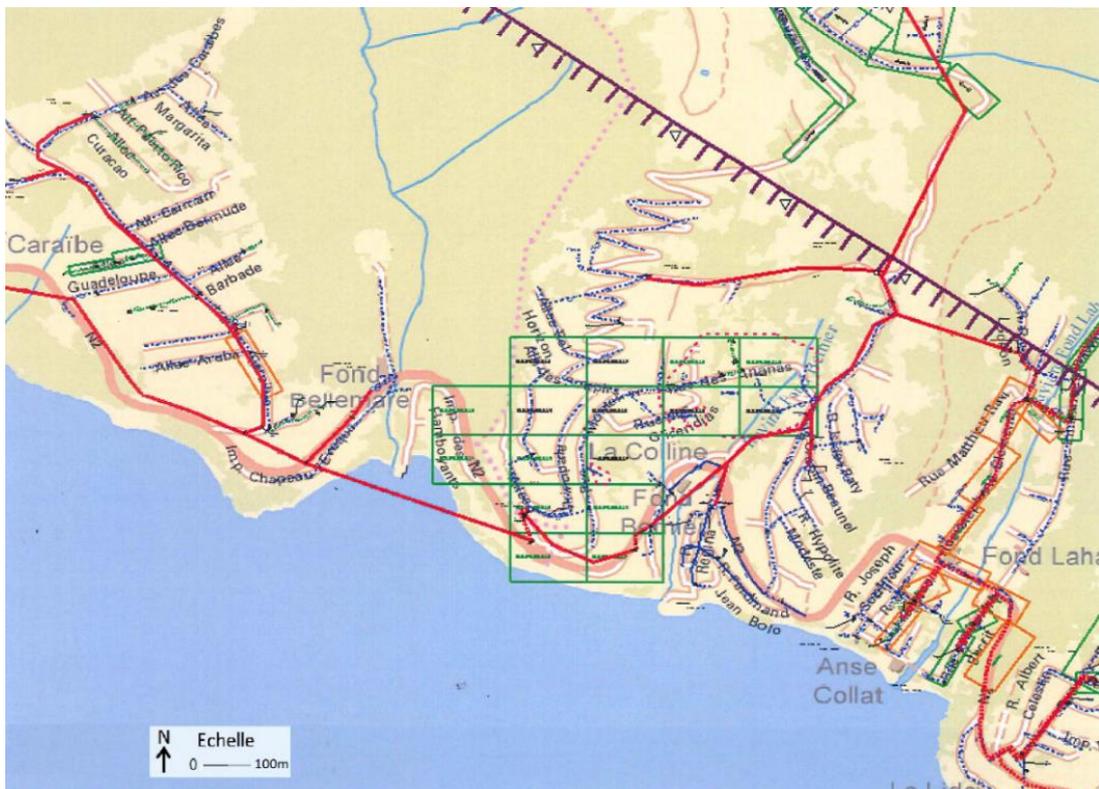
Une ligne moyenne tension (20 000 V) à trois brins surplombe la crique. La portée est d'environ 400 mètres et la flèche est importante : les câbles sont à environ 90 ft au-dessus de l'eau en milieu de portée. Après l'incident, les extrémités des câbles reposent dans l'eau.

Figure 8 : carte du réseau électrique de Fond Bellemare

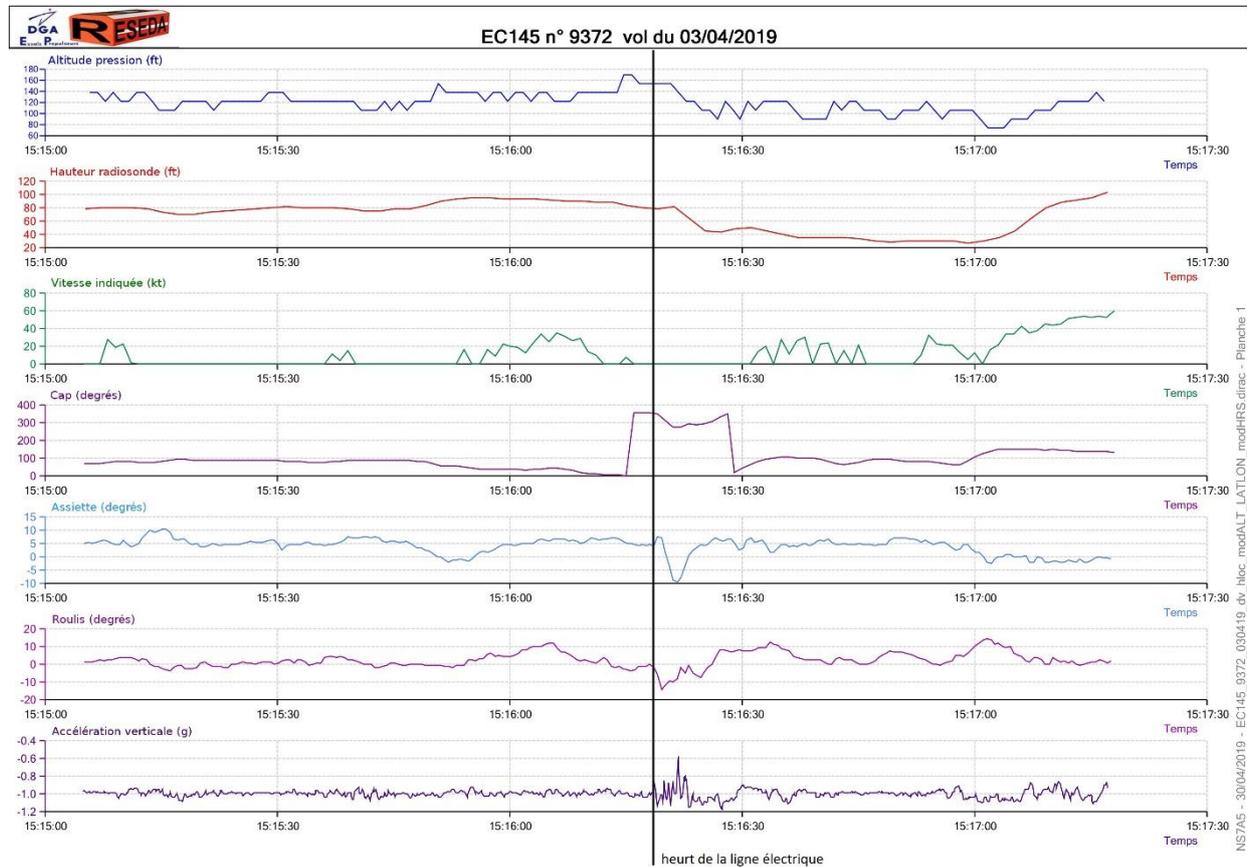
Le heurt de la ligne électrique s'est produit à une hauteur de 85 ft et à une vitesse indiquée trop faible pour être enregistrée (inférieure à 20 kt). À ce moment, l'hélicoptère avait une inclinaison très faible à gauche, une assiette horizontale et un cap au 348°.

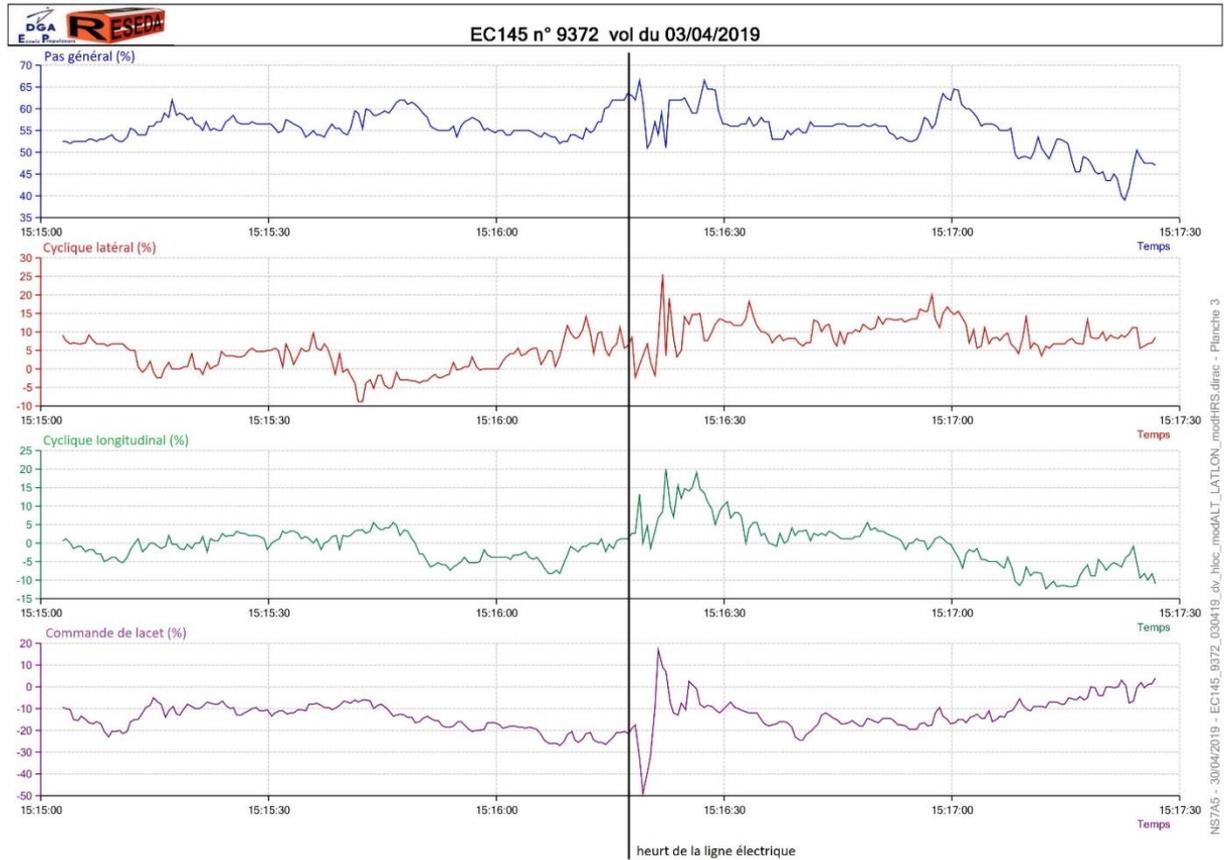
Figure 14 : extrait du CVFDR au moment de l'incident

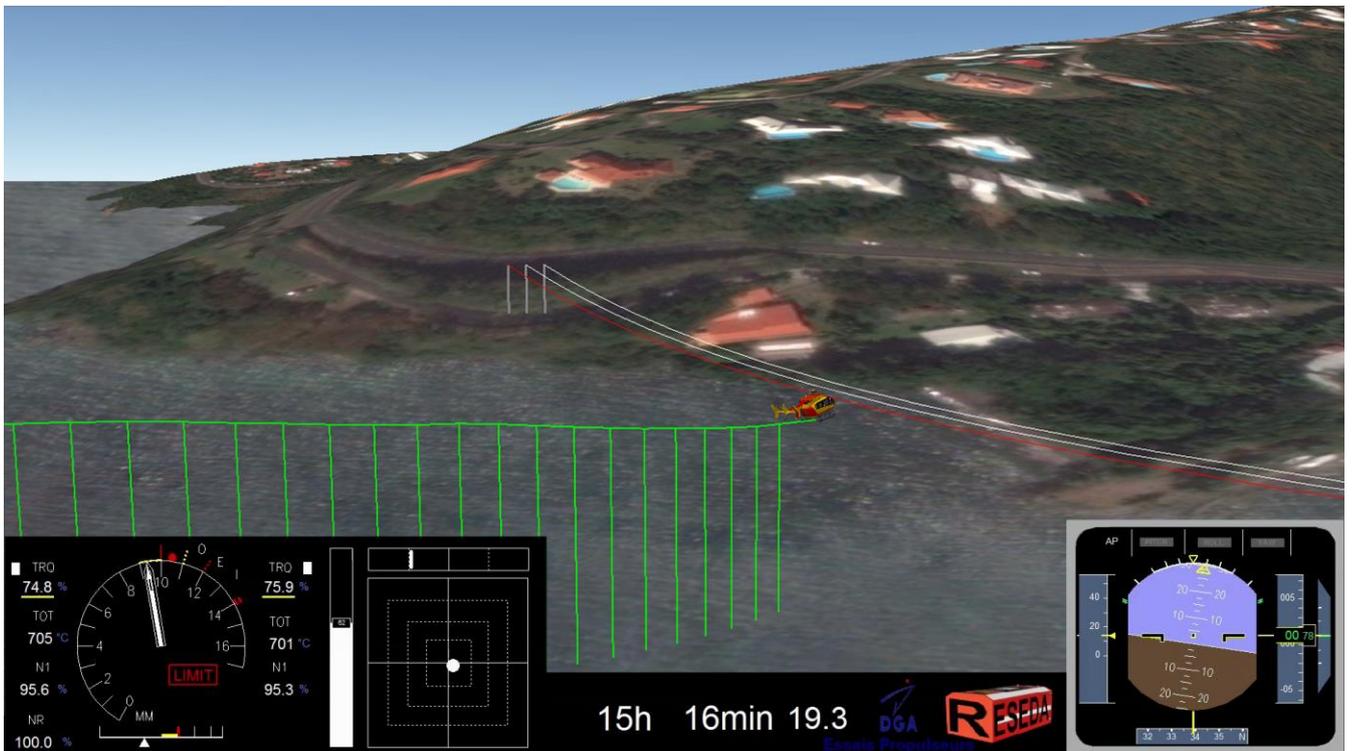
Figure 15 : paramètres et position des commandes au moment du heurt de la ligne électrique

La réaction du pilote au moment du heurt de la ligne électrique a été de diminuer le pas général et de mettre du palonnier à gauche pour soulager la puissance en vue d'un amerrissage immédiat.

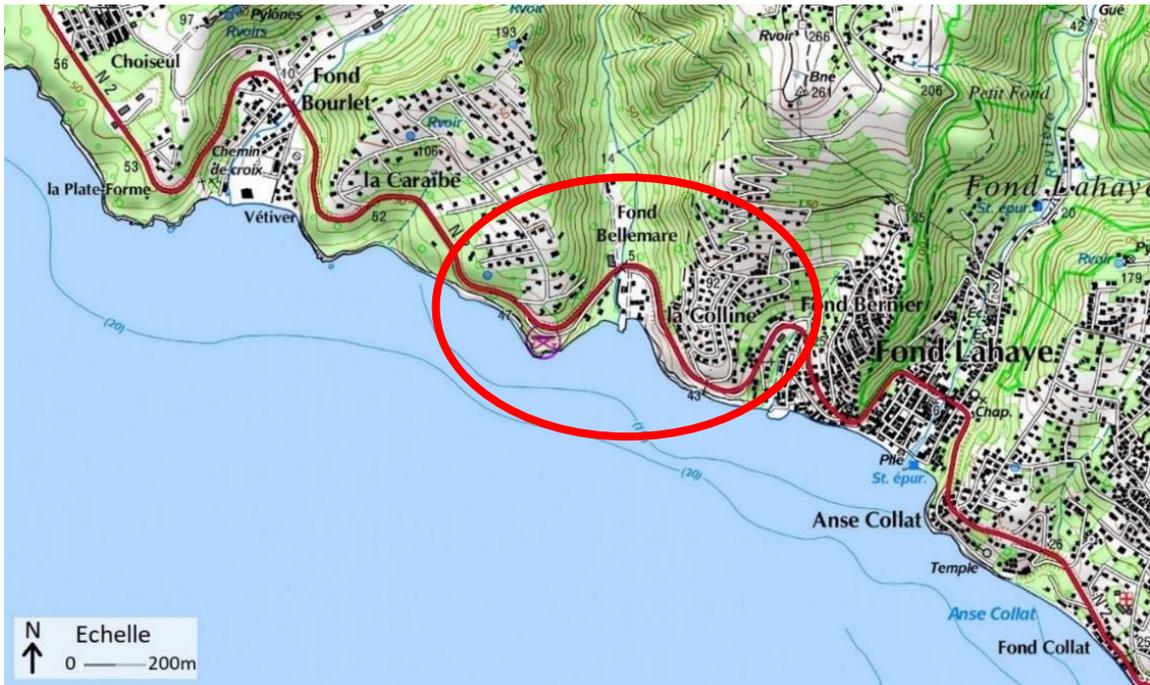
Cette ligne électrique n'est ni indiquée sur la carte de l'institut national de l'information géographique et forestière (IGN), ni sur les cartes aéronautiques disponibles à la BH972 pour la préparation des missions. Sur ces cartes, seules les lignes haute tension et très haute tension présentes à l'intérieur des terres au nord de la crique sont indiquées. La seule carte mentionnant la ligne moyenne tension heurtée est la carte du réseau électrique de Martinique, document interne à EDF-SEI.

Figure 20 : carte IGN de la crique de Fond Bellemare

Selon EDF-SEI, la configuration de la crique de Fond Bellemare est unique car il s'agit de la seule ligne électrique surplombant la mer en Martinique. Aucun des trois membres d'équipage n'en connaissait la présence.

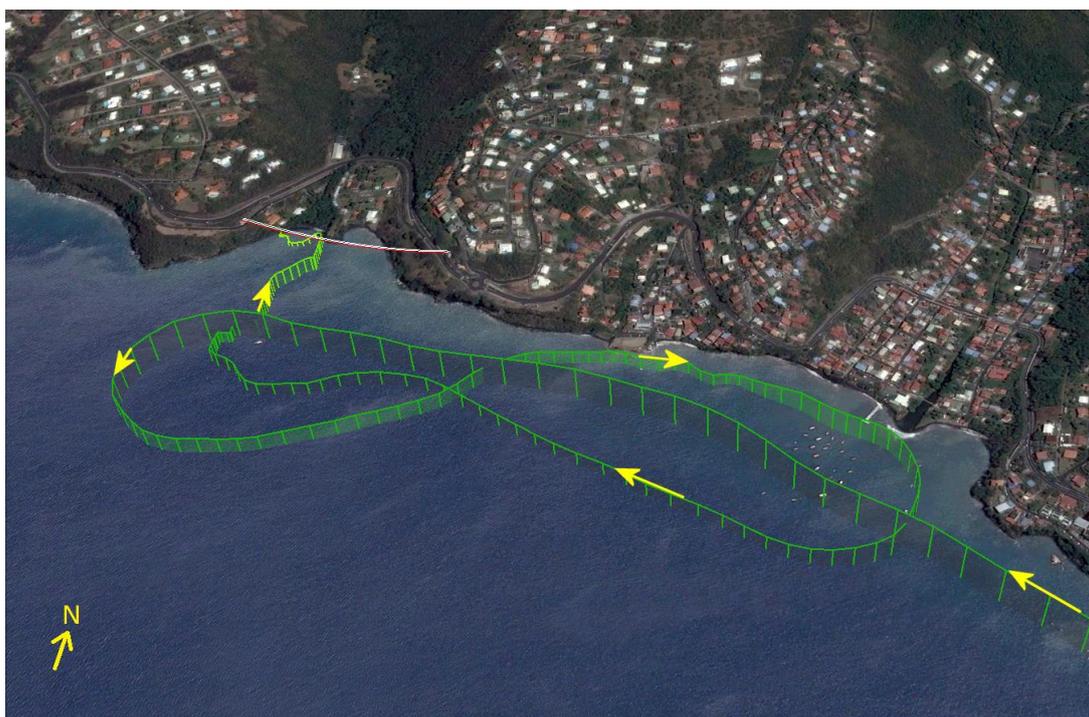
La trajectoire enregistrée par le CVFDR permet de constater que l'hélicoptère est passé une première fois au-dessus du naufragé sans l'apercevoir, puis est revenu en arrière après avoir reçu les coordonnées géographiques par radio VHF. Une fois le naufragé repéré, la trajectoire décrite avant le treuillage ressemble à un « 8 ».

Figure 24 : trajectoire de l'hélicoptère pendant la recherche du naufragé

Cette trajectoire, qui tend à s'affranchir du circuit de reconnaissance, n'a pas pu constituer le passage « à blanc » tel que documenté car le passage au-dessus du naufragé s'est fait sans avoir conscience d'être à sa verticale.
